Realsyn+ for

Statshusvej 10,
4862 Guldborg

Bygningsoversigt

Dato for besigtigelse: 25-03-2026

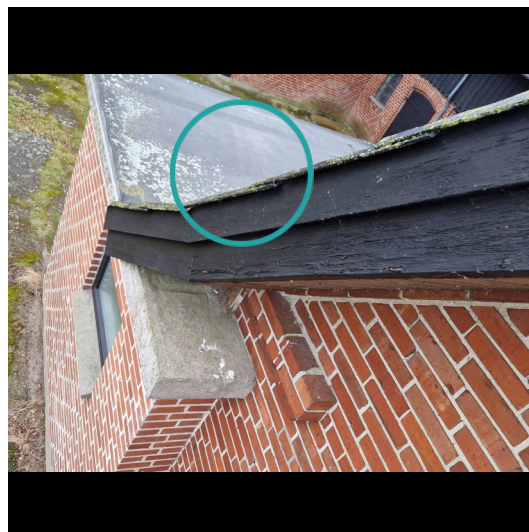
**Tag****SKADE:**

Udvendigt træværk ved og omkring tag har påbegyndende nedbrudt træ. Forholdet er konstateret i vindskede mod øst

Det vurderes, at skaden kan udvikle sig på længere sigt.

**Udskiftning af vindskede**

Udbedringseksempel: Udskiftning af vindskede. Vindskede med dækbræt udføres af ru brædder af fyrretræ, 5. sortering - kvinta, trykimprægneret iht. NTR-klasse AB. Vindskeden afsluttes med dækbræt.

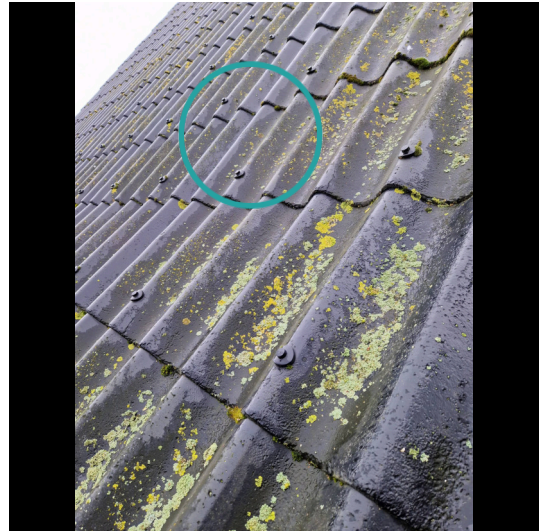
SKADE:

Tagpladerne er blevet malet og har begyndende nedbrydning, f.eks. langs kanter og på overflader. Forholdet er synligt på begge tagflader.

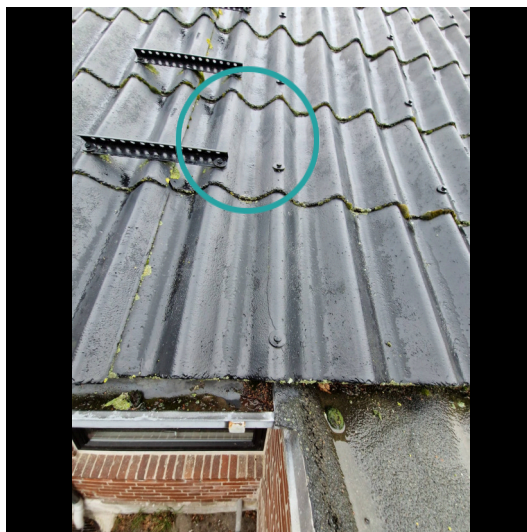
SKADE:

Der er enkelte tagpladerne med revner. Det ses f.eks. over køkken

Det vurderes, at skaden kan udvikle sig på længere sigt.

Udskiftning af tagplader

Udbedringseksempel: Udskiftning af tagplader eks. som Cembrit oplægges på det eksisterende lægteunderlag, med tætningsbånd i bølgepladernes vandrette overlæg og fastgøres med indfarvede tagskruer, spændskiver og tætningskiver. Udhængsklodser af plast med ventilation monteres over nederste taglægte ved tagfod.

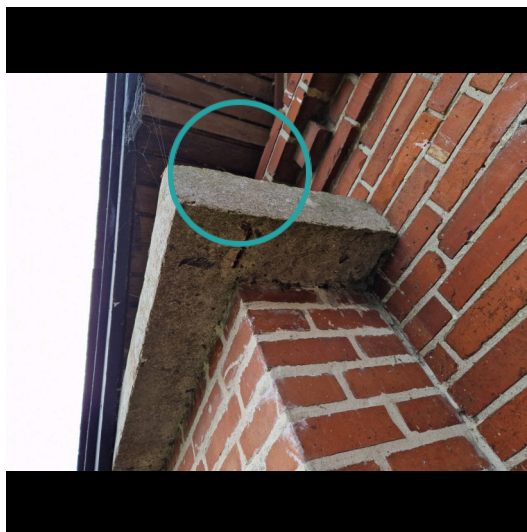
SKADE:

Der er afskalninger på betontaget

Det vurderes, at skaden kan udvikle sig på længere sigt.

Udskiftning af tagsten

Udbedringseksempel: Udskiftning af tagsten. Eksisterende tagsten nedtages. Tagsten oplægges på lægteunderlaget og fastgøres til dette med bindere \varnothing 3 mm, som JP-tagstensbindere i hver 3. sten - diagonalbinding.

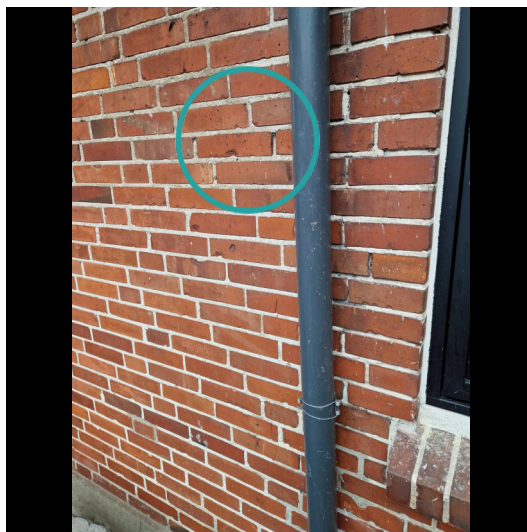
SKADE:

Der er områder med porøse og udfaldne/udvaskede fuger. Det ses på facader/gavle

Det vurderes, at skaden kan udvikle sig på længere sigt.

Udkradsning og udbedring af fuger

Udbedringseksempel: Eftergang af fuger. Forvitrede/løse fuger, synlige revner og huller i fuger udbedres ved udkradsning og omfugning. Fuger udkradses i fuld bredde til dybde min. 15 mm fra den færdige fugeoverflade. I ældre facader udkradses til dybde min. 25 mm. Efter rengøring og vanding efterfuges med tilbageliggende fuger.

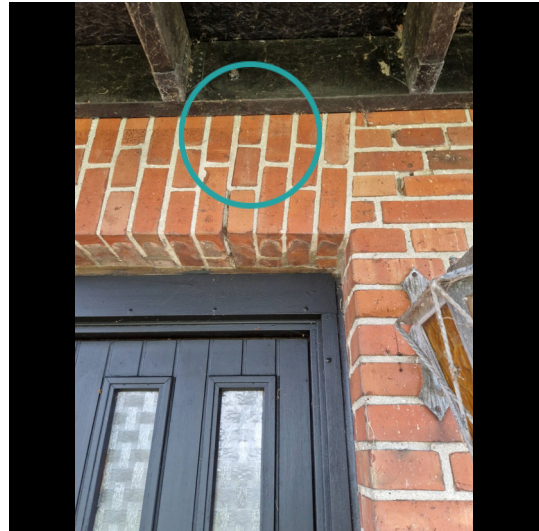
SKADE:

Murede stik over hoveddør er revnet

Det vurderes, at skaden kan udvikle sig på længere sigt.

Udkradsning og udbedring af fuger

Udbedringseksempel: Eftergang af fuger. Forvitrede/løse fuger, synlige revner og huller i fuger udbedres ved udkradsning og omfugning. Fuger udkradses i fuld bredde til dybde min. 15 mm fra den færdige fugeoverflade. I ældre facader udkradses til dybde min. 25 mm. Efter rengøring og vanding efterfuges med tilbageliggende fuger.

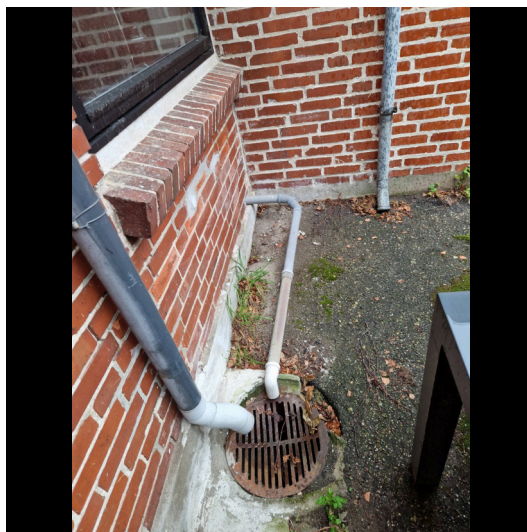
Der er ført udvendig rørinstallation fra køkken

Løsningen kan give problemer ved hård frost

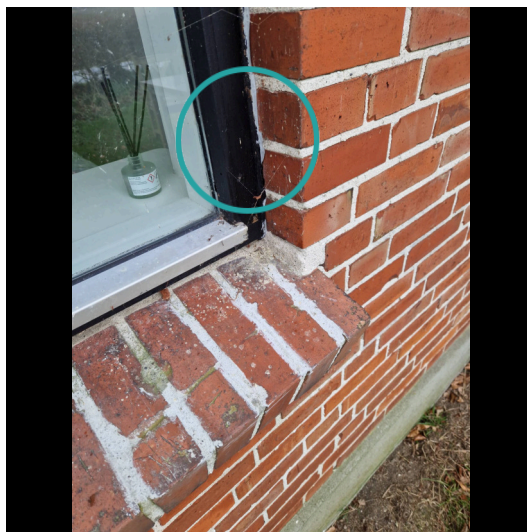
Der er nedbrydning i vinduerne, det ses mest mod vej

Nedbrydningen vurderes at fortsætte på længere sigt.

Udskiftning af nedbrudt træ

Udbedringseksempel: Udskiftning af nedbrudt træ. Det nedbrudte træ skæres væk og et stykke træ af samme sort og densitet tildannes nøjagtigt og indsættes i stedet for det beskadigede. Det reparerede område grundes og malebehandles på begge sider. Det udskiftede træværk afvaskes, slibes og males en gang.

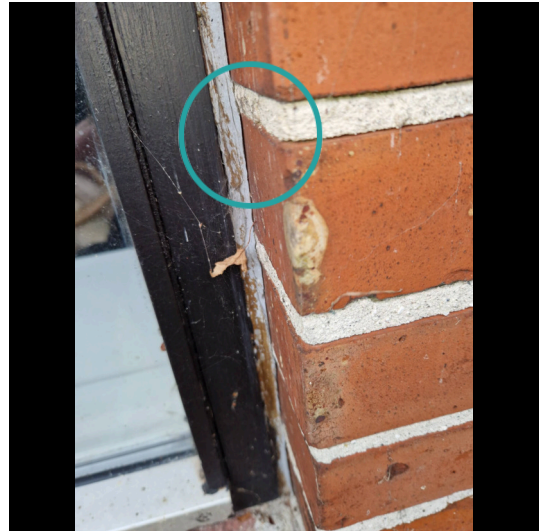
Fuger ved vinduer har mistet elasticiteten, og mangler vedhæftning mellem murværk og karm. Det ses mod vej

Det vurderes, at skaden kan udvikle sig på længere sigt.

Eftergang af fuger

Udbedringseksempel: Eftergang af fuger. Kontaktflader mellem fuger og omgivende bygningsdele afrenses. Udrensning/udkradsning af eksisterende fuger, stopning, fugeunderlag og elastisk fuger.

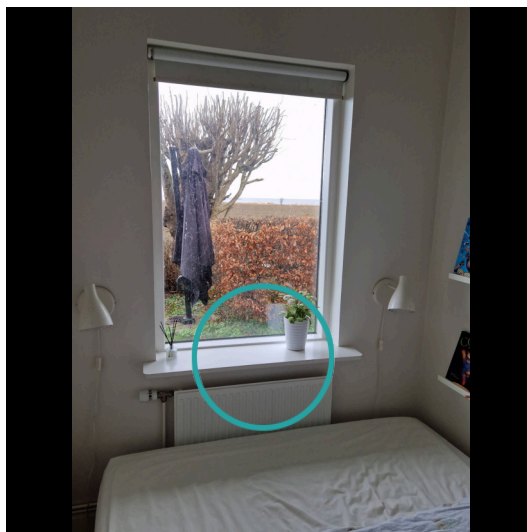
Der er ikke den påbudte redningsåbning i værelset ved entré og rummet ved stuen

Der er risiko for personskade i tilfælde af brand.

Etablering af godkendt redningsåbning

Opgaven har ikke været mulig at prissætte, det anbefales at kontakte en tømrer med henblik på udredning af opgaven og tilbud på udbedring.

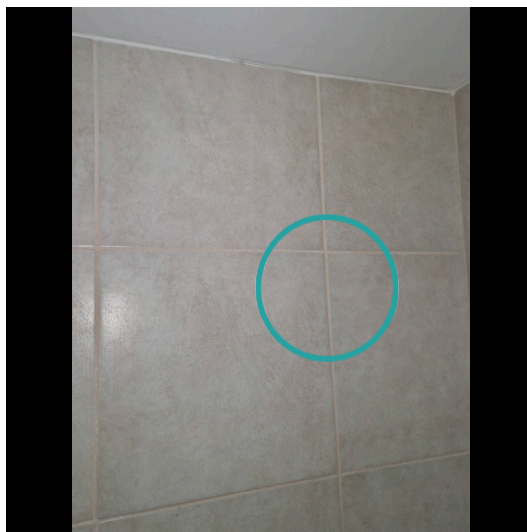
Der er vægfliser med mangelfuld vedhæftning til underlaget i brusenichen

Der er tale om gulv og væg med direkte vandbelastning, hvorfor der er risiko for skader på de omkringliggende konstruktioner og installationer.

Udskiftning af klinker/fliser

Udbedringseksempel: Udskiftning af vægfliser. Vægfliser aftages. Underlaget rengøres omhyggeligt. Overflader primes og forsegles i hjørner, omkring rørgennemføringer og ved overgang væg/gulv. Heldækkende tætningsmasse påføres. Vægfliser opsættes, fuges og afrenses. I hjørner, og i overgang væg og gulv samt omkring sanitære installationer fuges med elastisk, vådrums siliconefugemasse.

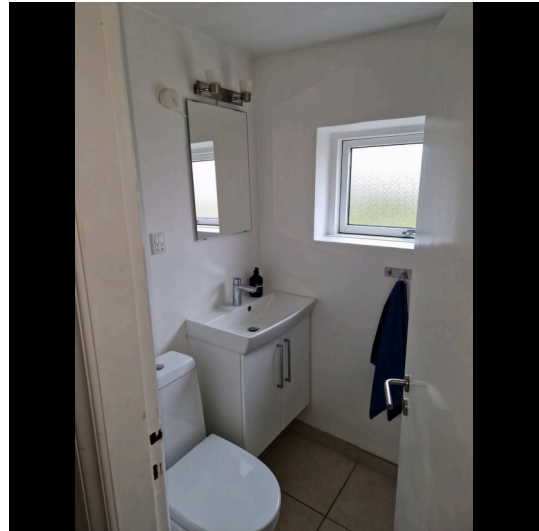
**Stueplan****SKADE:**

Der er kun rumaftræk gennem vindue i rummet

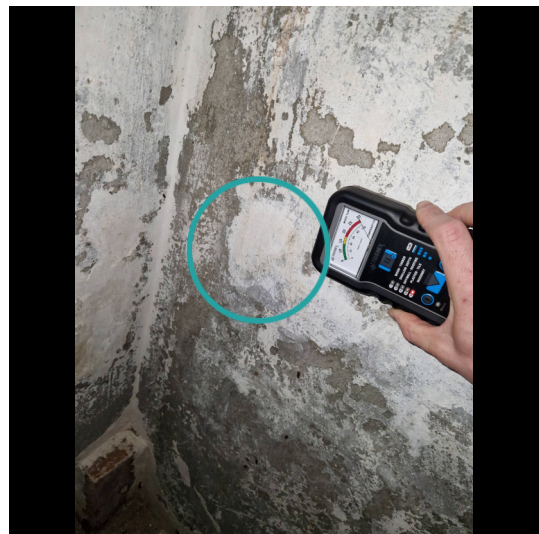
**Kælder****SKADE:**

Der er fugtopstigning og fugtgennemtrængning i kældervægge samt løst og afskallet puds

Omfanget er på nuværende tidspunkt så begrænset, at der ikke skønnes nærliggende risiko for skade. Opstigende og indtrængende grundfugt i ældre kældervægge er almindeligt forekommende.

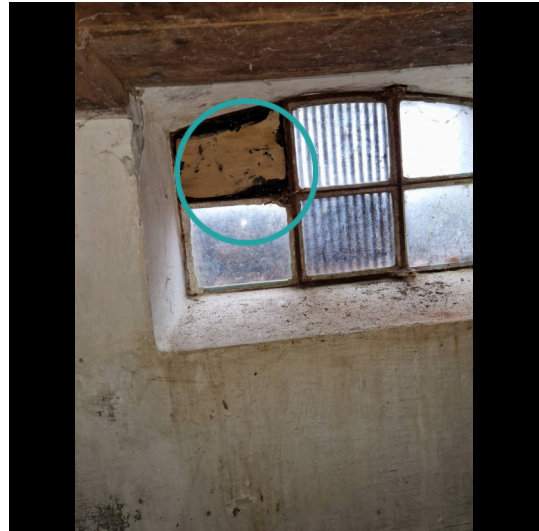
Der mangler en rude i kældervinduet

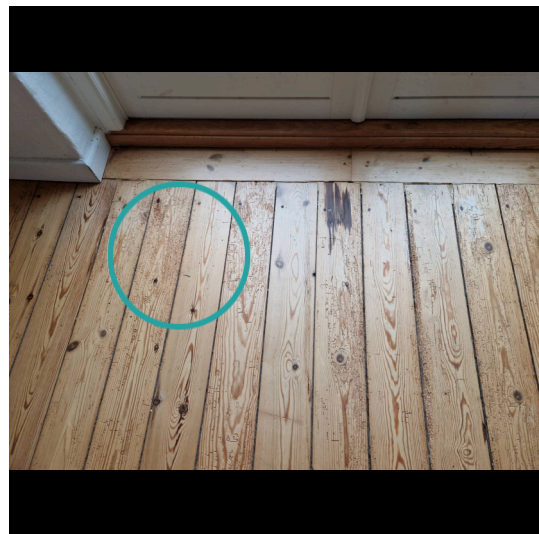
Gulvbrædder er skadet af borebiller

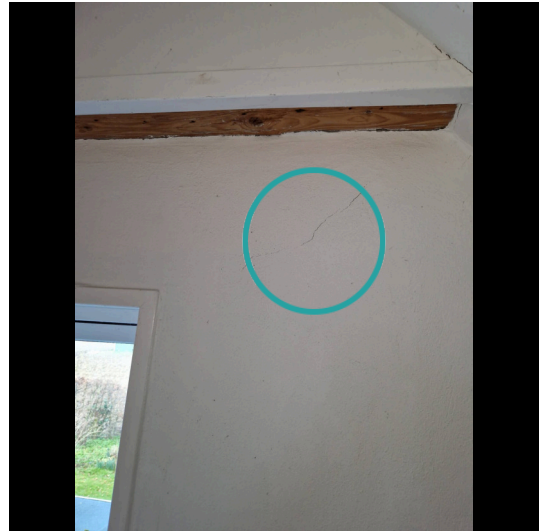
Der er registreret en mindre revne i væggen ved vindue mod vest

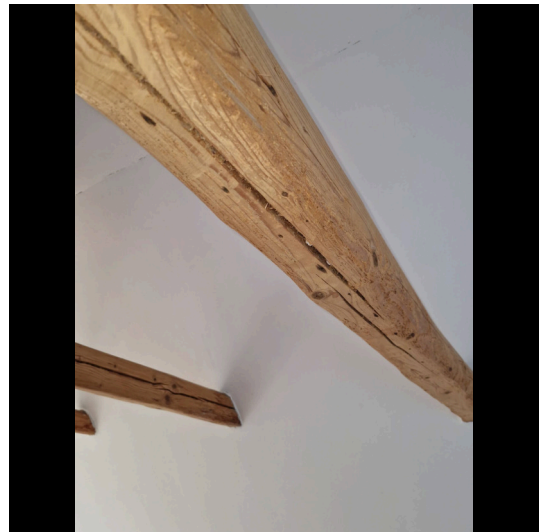
Tagkonstruktionens træværk har spor efter angreb af borebiller. Det ses f.eks. i synlige spær

Angrebet skønnes at være inaktivt, hvorfor risikoen for udvikling vurderes at være begrænset. Insektangreb af denne karakter er almindeligt forekommende i ældre træværk og giver sjældent anledning til styrkesvækkelser i fulde trædimensioner, da angrebene som oftest er i overfladen af træet.

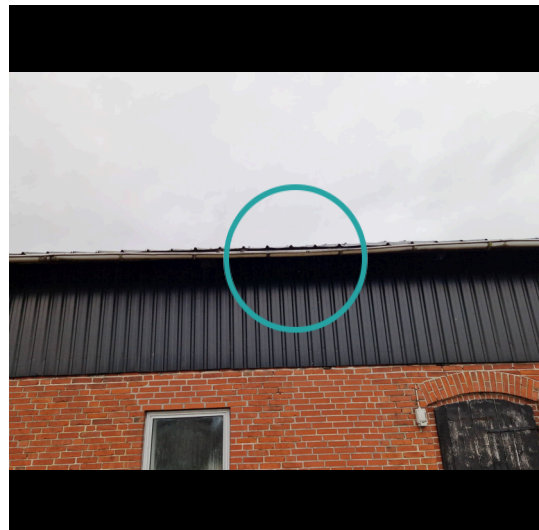
Tagrenden har deformationer og utætheder, og fremstår generelt nedslidte

Det vurderes, at skaden kan udvikle sig på længere sigt.

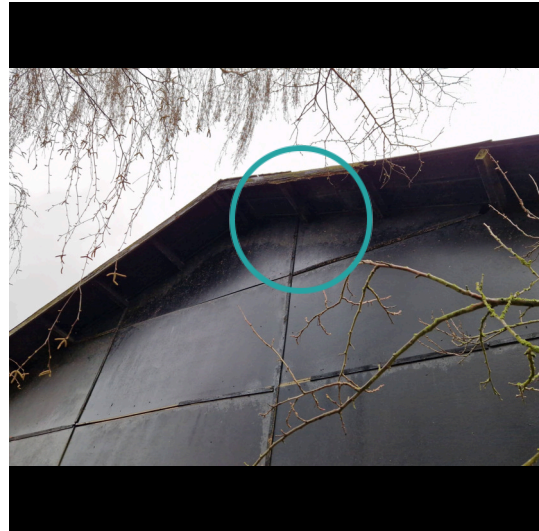
Udvendigt træværk har nedbrudt træ. Forholdet er konstateret i vindskede mod vest

Forholdet kan fortsat udvikle sig, og der er nærliggende risiko for skader på andre bygningsdele.

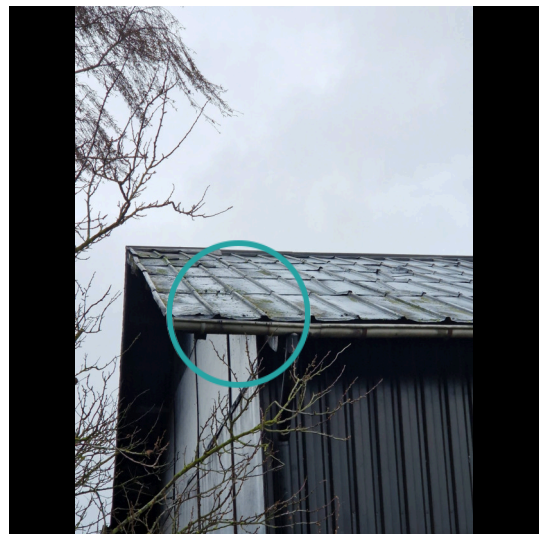
Metalpladerne har overfladerust/begyndende korrosion samt de ligger ujævnt. Det ses på den sydlige tagflade

Det vurderes, at skaden kan udvikle sig på længere sigt.

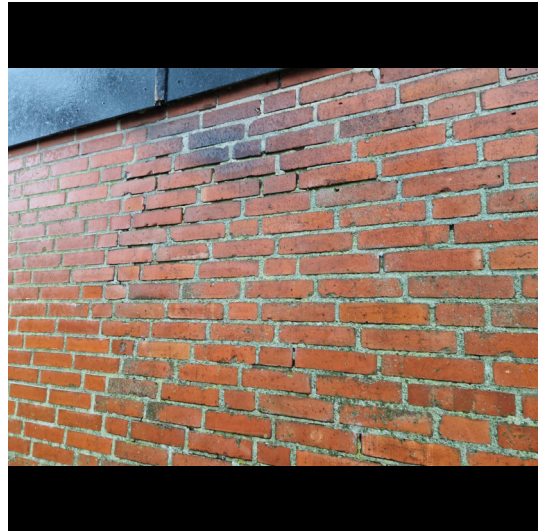
Der er områder med porøse og udfaldne/udvaskede fuger. Det ses f.eks. mod syd og vest

Det vurderes, at skaden kan udvikle sig på længere sigt.

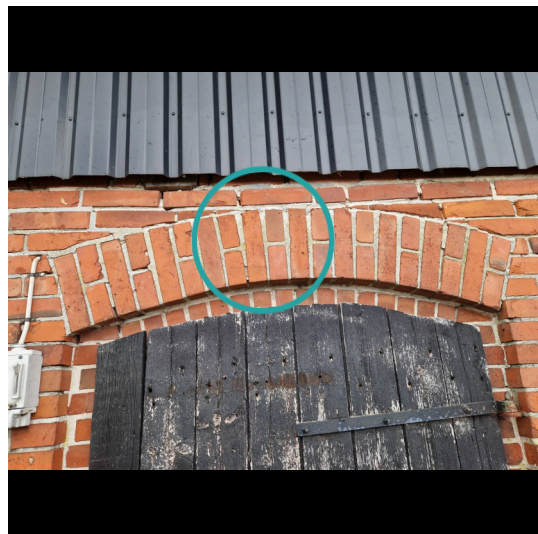
Murede stik over dør mod syd er revnet

Det vurderes, at skaden kan udvikle sig på længere sigt.

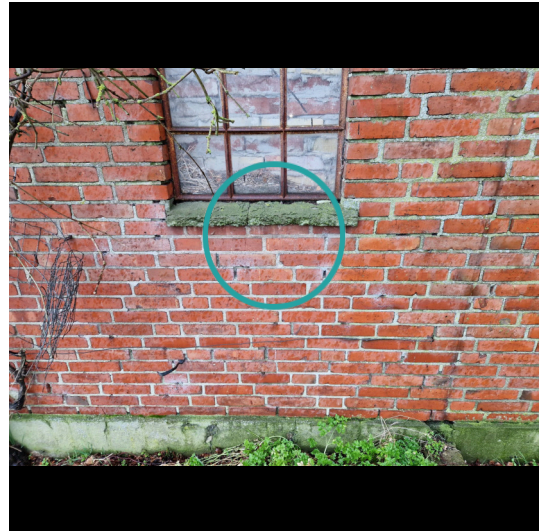
Sålbænke i beton har revnedannelser/mangler delvist. Det ses f.eks. mod vest

Der er risiko for fugtindtrængen og skader på de underliggende/bagvedliggende konstruktioner på længere sigt.

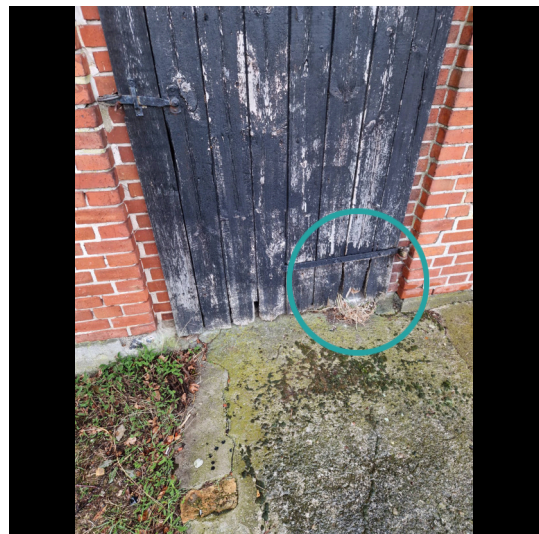
Der er nedbrydninger i dør mod syd

Nedbrydningen vurderes at fortsætte på længere sigt.

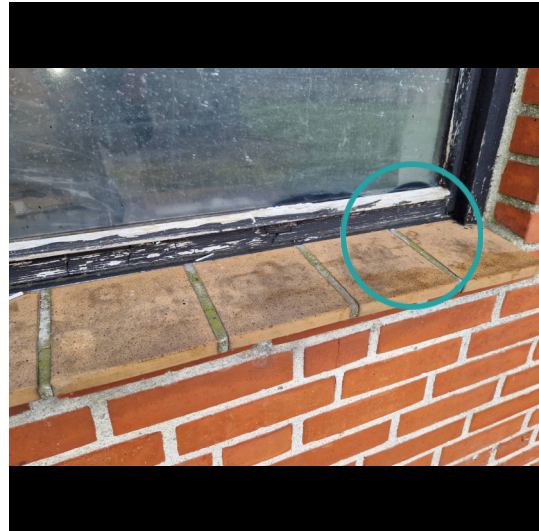
Der er nedbrydning i vinduernes overfladebehandling, samt steder med begyndende nedbrydning i træværket, f.eks. glaslister. Det ses på vinduer af træ

Det vurderes, at skaden kan udvikle sig på længere sigt.

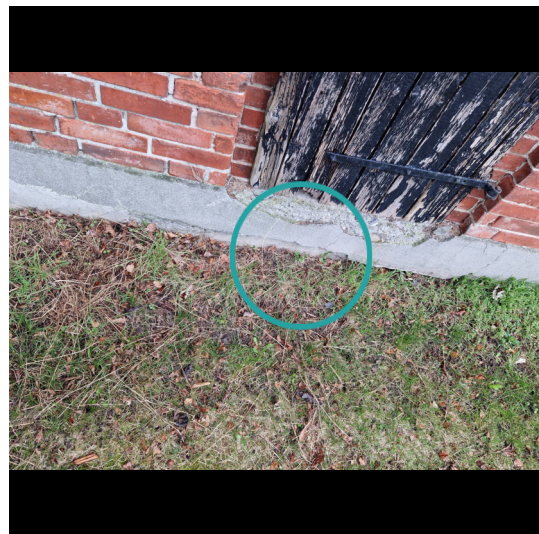
Sokkelpuds er i områder revnet og afskallet og har mangelfuld vedhæftning til underlaget, f.eks. på det sydvestlige hjørne

Det vurderes, at skaden kan udvikle sig på længere sigt.

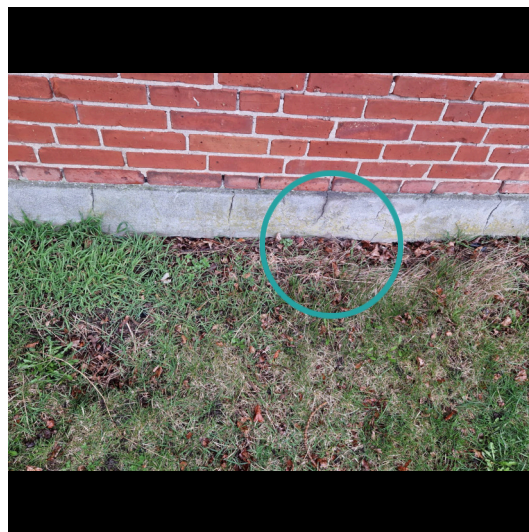
Der er flere revner i sokkel, f.eks. mod syd

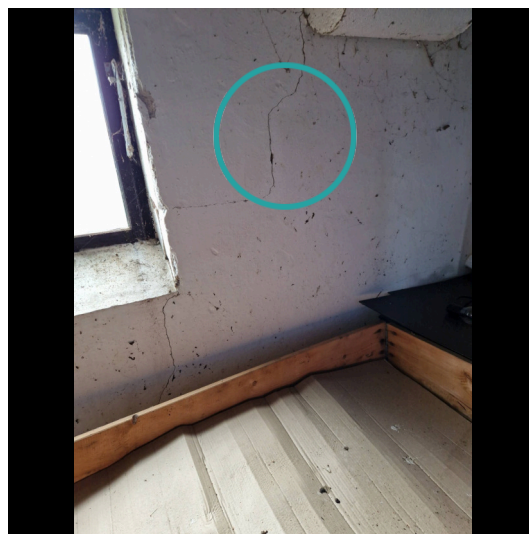
Der er registreret revner i væggene

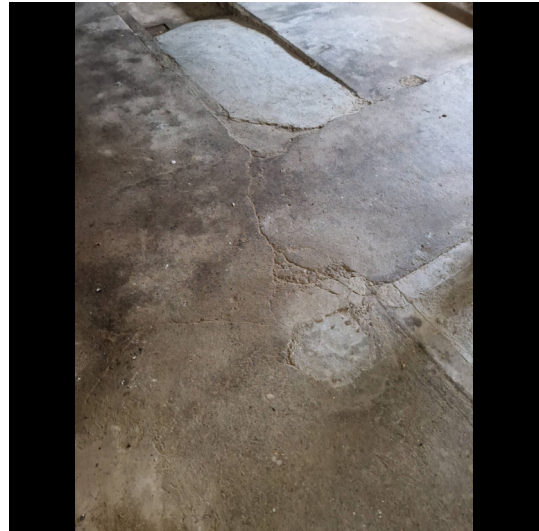
Der er revner og afskalninger i overfladen på betongulvet

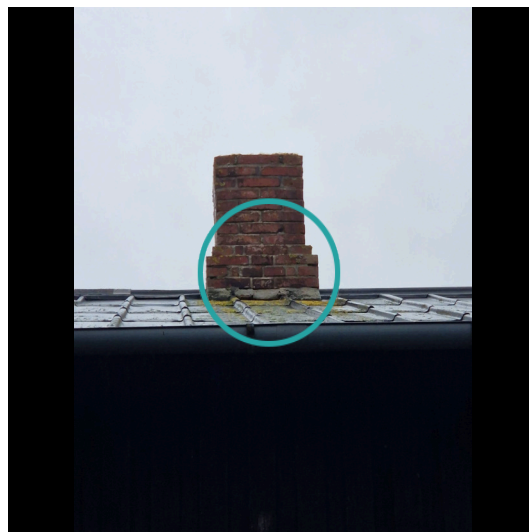
Skorstenen fremstår med lidt udfaldne fuger

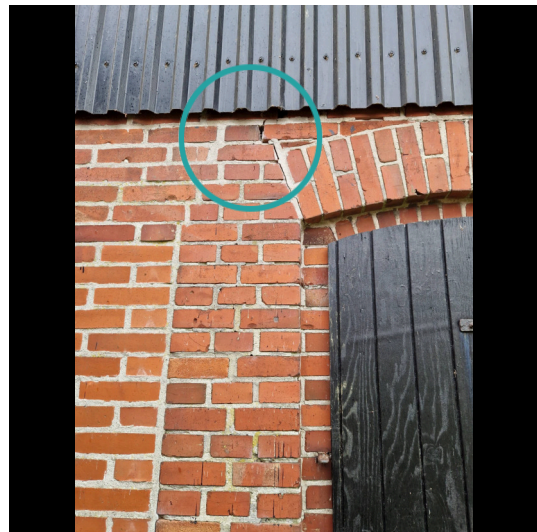
Murede stik over dør ved have er revnet

Det vurderes, at skaden kan udvikle sig på længere sigt.

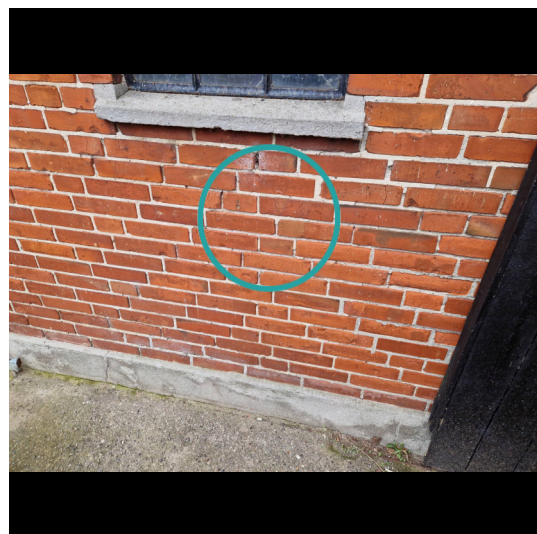
Der er områder med porøse og udfaldne/udvaskede fuger. Det ses på facader/gavl

Det vurderes, at skaden kan udvikle sig på længere sigt.

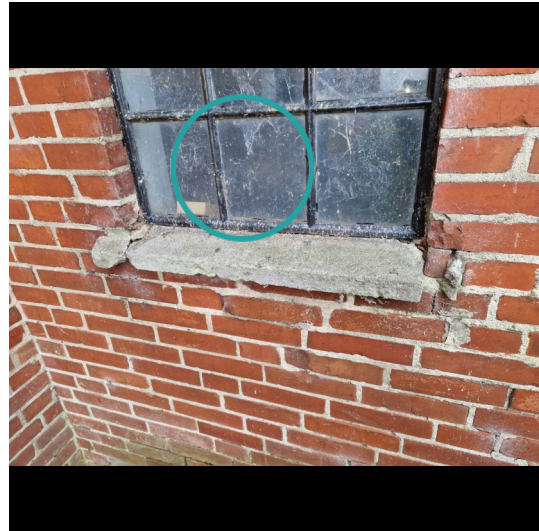
Sålbænke i beton har revnedannelser/mangler delvist Det ses på begge facader

Der er risiko for fugtindtrængen og skader på de underliggende/bagvedliggende konstruktioner på længere sigt.

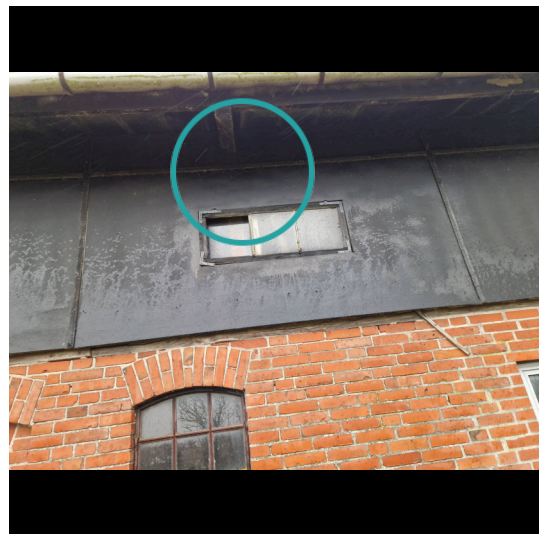
Der er nedbrydning i vinduet på loftet mod have

Nedbrydningen vurderes at fortsætte på længere sigt.

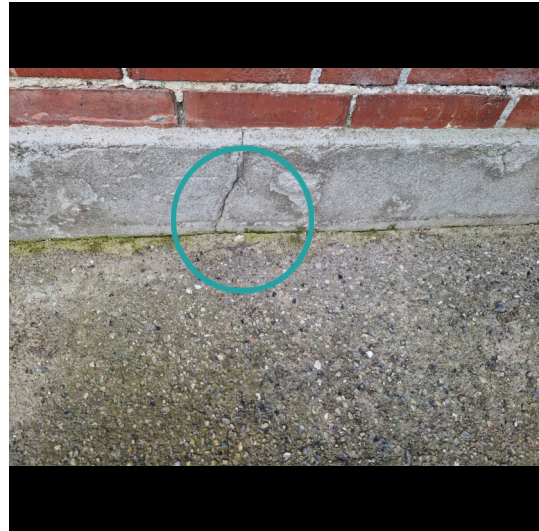
Der er enkelte revner i sokkel, f.eks. mod gårdareal

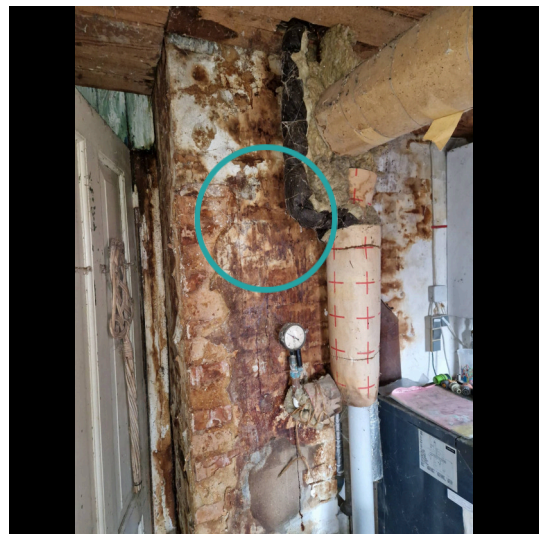
Skorstensoverfladen fremstår med afskallet puds, løse fuger og misfarvninger fra løbesod

Det vurderes, at skaden kan udvikle sig på længere sigt.

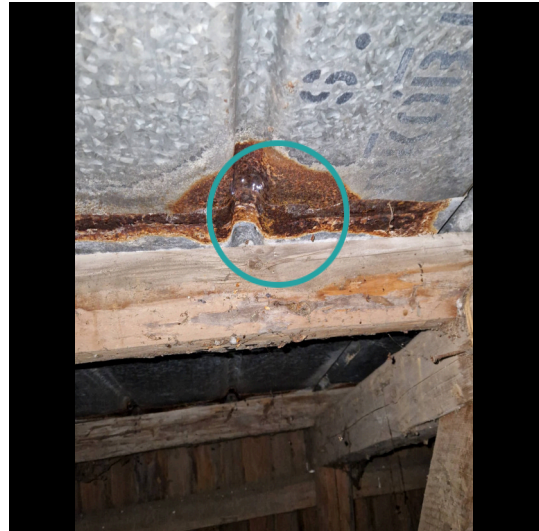
Metalpladerne har påbegyndende tæringer ved samlinger, bl.a. mod øst

Det vurderes, at skaden kan udvikle sig på længere sigt.

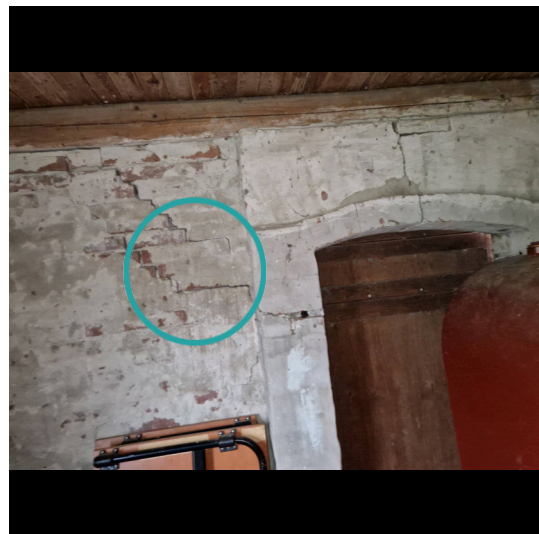
Der er registreret revner i væggene
