Realsyn+ for

Nyvej 5,
4180 Sorø

Bygningsoversigt

Dato for besigtigelse: 10-06-2026

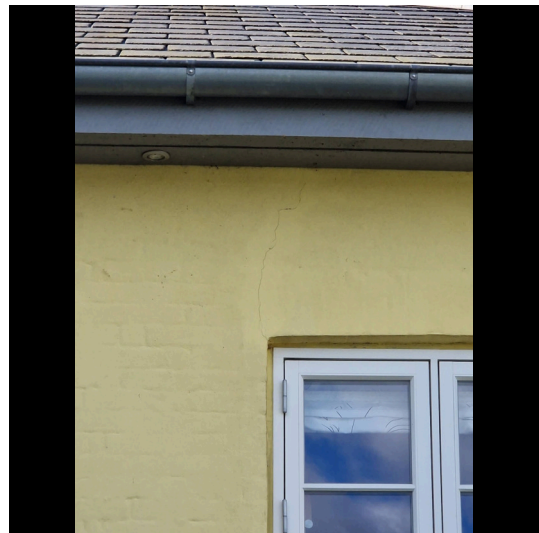
Ydervægge har enkelte revner, samt puds med begrænset vedhæftning bl.a. mod entre og have

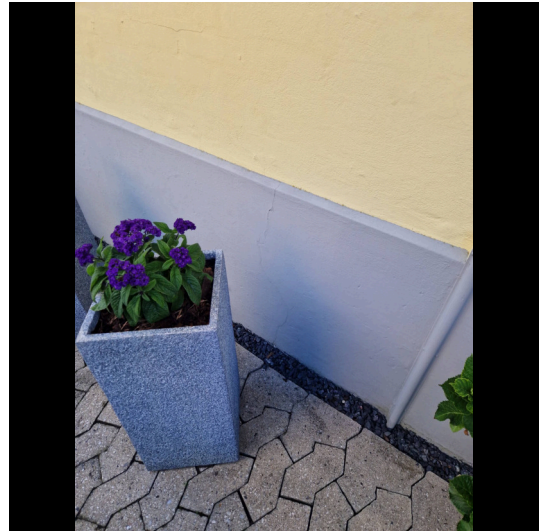
Fundament/sokkel

Der er enkelte revner i sokkel, samt stedvist puds med begrænset vedhæftning især bl.a. mod entre

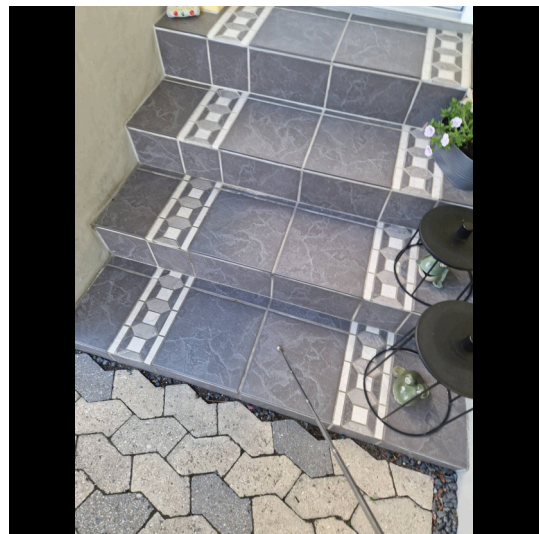
Fundament/sokkel

Klinker på trappe mod entre har begrænset/manglende vedhæftning

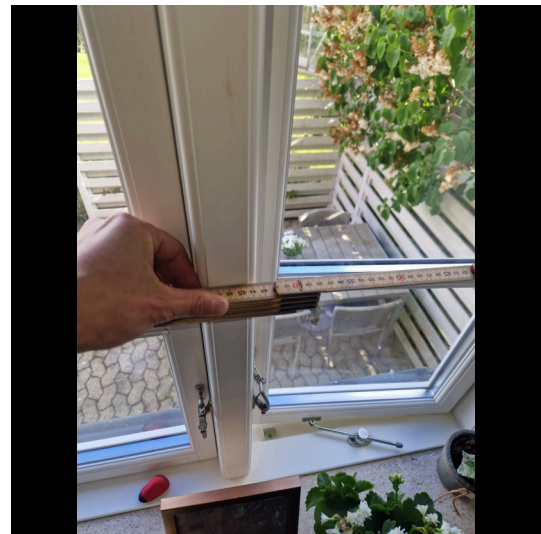
Stueplan

Vinduet i værelse overholder ikke kravet til redningsåbning

Der er risiko for personskade.

Etablering af godkendt redningsåbning

Opgaven har ikke været mulig at prissætte, det anbefales at kontakte en tømrer med henblik på udredning af opgaven og tilbud på udbedring.

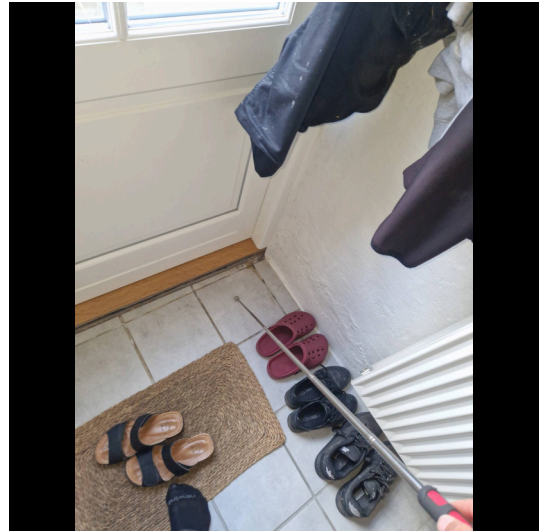
Kælder

Der er gulvklinter med mangelfuld vedhæftning til underlaget ved facadedør

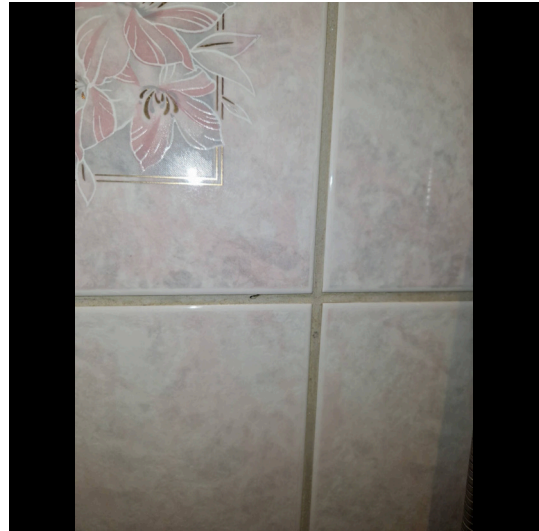
Kælder

Faste fuger mellem gulvklinter og i mindre omfang vlgfliser er udvaslede og med defekter i vådzone

Der er tale om fuger, som er direkte vandbelastede, hvorfor der er risiko for skader på de omkringliggende konstruktioner og installationer.

Eftergang af fuger

Udbedringseksempel: Eftergang af fuger i vådrum. Eksisterende fuger udskæres. Underlaget rengøres omhyggeligt, fugesider affedtes. Fugemassen påføres ved brug af flisebræt, og smøres ud for at fylde mellemrummet mellem fliser og klinter.

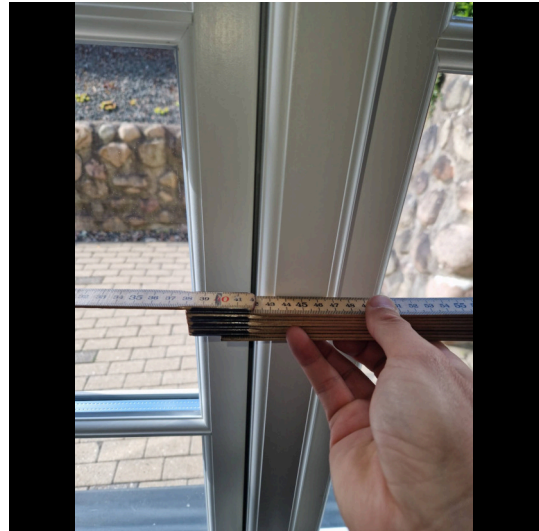
Kælder

Vinduet i værelse, samt terrassedør med kodelås i trapperum/kontor overholder ikke kravet til redningsåbning

Der er risiko for personskade.

Etablering af godkendt redningsåbning

Opgaven har ikke været mulig at prissætte, det anbefales at kontakte en tømrer med henblik på udredning af opgaven og tilbud på udbedring.

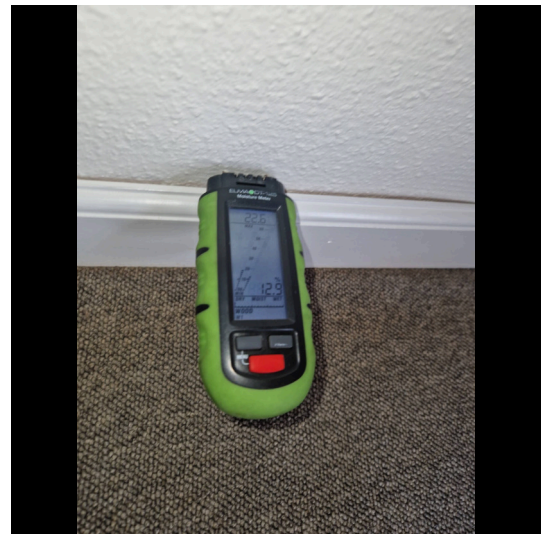
Kælder

Faste kældervægge og forsatsvægge er konstateret med mindre opfugtninger i bryggers og værelse

Der er risiko for fugtrelaterede skader bag den lette beklædning

Udbedring af skade/fejl/mangler

Opgaven vurderes at kunne udbedres af en tømrer. Vi anslår at arbejdslønnen er den største del af udbedringsomkostningen og materialer udgør en mindre del. Det anbefales derfor at lade en tømrer udbedre opgaven på regning.
