Realsyn+ for

Ahornvej 23,  
6100 Haderslev

**Bygningsoversigt**

Dato for besigtigelse: 20-04-2026

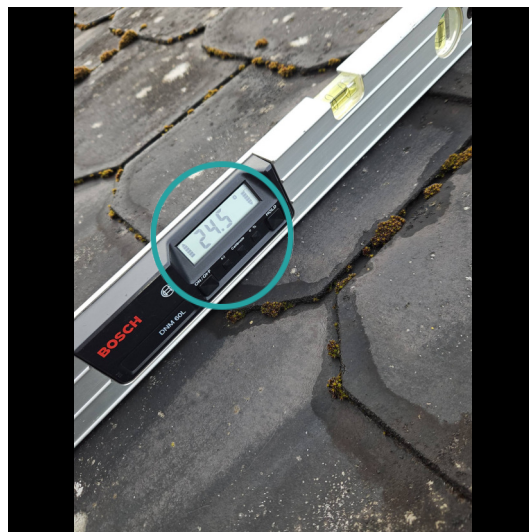
**Tag****SKADE:**

Eternitskiferplader er uden undertag og med hældning under 35°. Skiferpladerne er på begge tagfalter, stedvis med nedbrydning på kanter og flader samt løftet sig i samlinger. Mod syd er der enkelte løse skiferplader

**RISIKO:**

Der er risiko for indtrængning af fugt, og dermed følgeskader på underliggende konstruktioner.

**NOTE:**

Forholdet er sammenhængende med skade 14, hvor spær og lægter har misfarvning og/eller skjolder.

**Indhent tilbud****Indhent tilbud fra tømrer**

Opgaven har ikke været mulig at prissætte, det anbefales at kontakte en tømrer med henblik på udredning af opgaven og tilbud på udbedring.

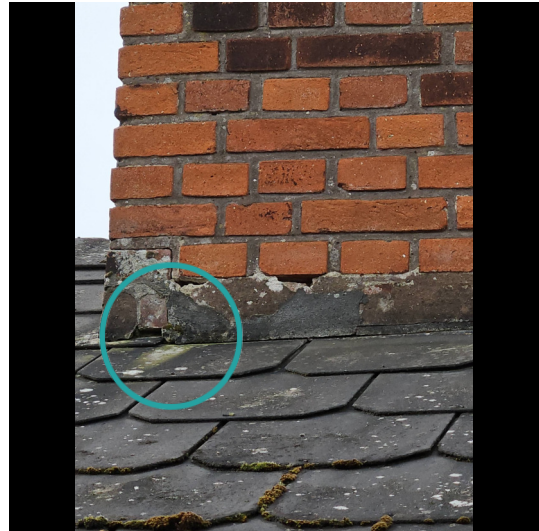
## Tag

## SKADE:

Skorstensinddækning i mørtel ved tag er defekt

## RISIKO:

Inddækning ved skorsten er udført med mørtel og er i en sådan stand, at der er risiko for, at der kan trænge fugt ind i konstruktionen.

## Eftergang/udbedring af skorstensinddækning

Udbedringseksempel: Eftergang/etablering af skorstensinddækning. Skorstensinddækning aftages. Ny skorstensinddækning af zink 12 med aftrappede kanter monteres i overgang mellem skorsten, 900 x 900 mm, og tegltag, taghældning 30°. Inkl. vinger, forkant i blød zink og løse kanter.

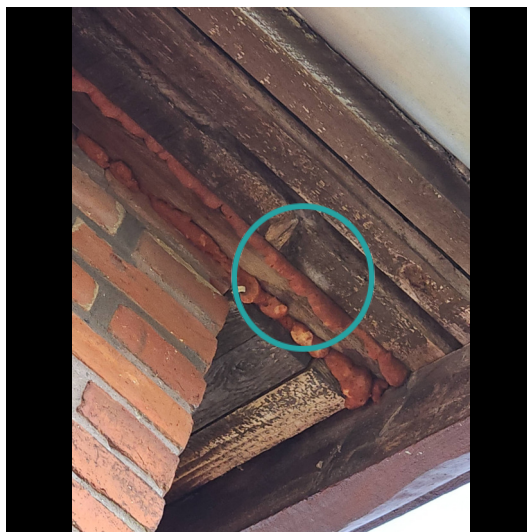
## Tag

## SKADE:

Mod syd er ventilation ved udhæng lukket med polyurethanskum, som i visse tilfælde kan medføre fugtskader

## RISIKO:

Det vurderes, at skaden kan udvikle sig på længere sigt.

## Udfræsning i udhængsbeklædning for ventilation

Udbedringseksempel: Manglende ventilation i udhæng. Rillerne skæres i en bredde på ca 10 mm.

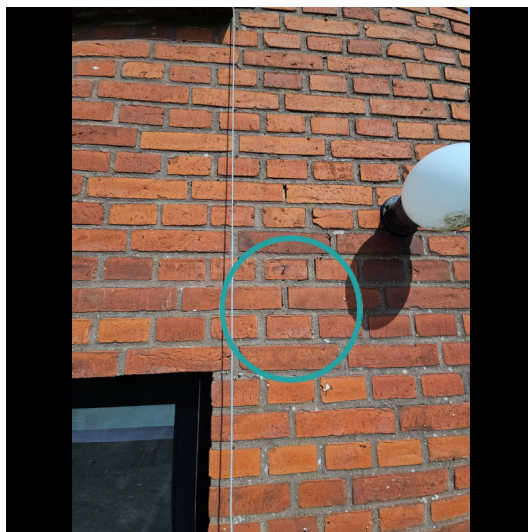
## Ydervægge

## SKADE:

Mod syd er der revner i murværk over stue- og kældervinduer

## RISIKO:

Det vurderes, at skaden kan udvikle sig på længere sigt.

## Udskiftning af sten i murværk

Opgaven vurderes at kunne udbedres af en murer. Vi anslår at arbejdslønnen er den største del af udbedringsomkostningen og materialer udgør en mindre del. Det anbefales derfor at lade en murer udbedre opgaven på regning.

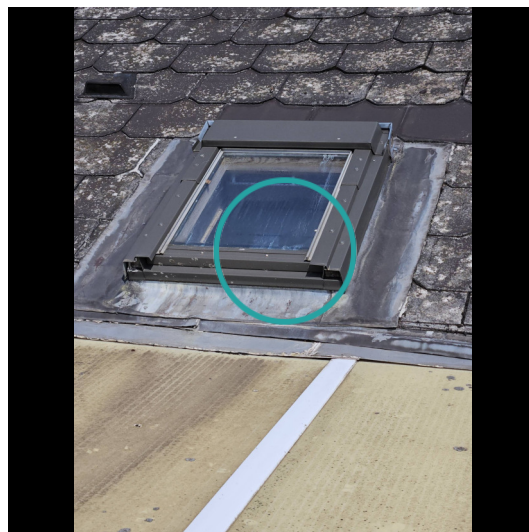
### Døre/vinduer/porte

**SKADE:**

Tagvinduer ved udestue er med punkterede termoruder

**NOTE:**

En punkteret termorude bliver med tiden uklar og isoleringsevnen reduceres.

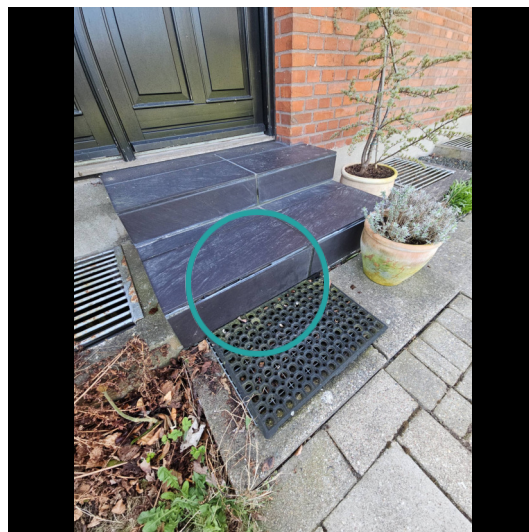
**Fundament/sokkel****SKADE:**

Klinker på trappe ved fordør er stedvis med mangelfuld vedhæftning til underlaget samt defekte fuger mellem klinker

**RISIKO:**

Skaden er af et sådant omfang, at yderligere skadesudvikling må forventes.

**Udskiftning af klinker på trappe**

Udbedringseksempel: Udskiftning af klinker på grund/stødtrin. Klinker på trappetrin afhugges, betonlaget afrenses og forbehandles. Naturklinker udlægges på grund- og stødtrin. Klinkerne fuges med cementbaseret, frost- og vandfast fugemasse. Forudsættes at trinstørrelsen er 40 cm x 120 cm ekskl. evt respos.

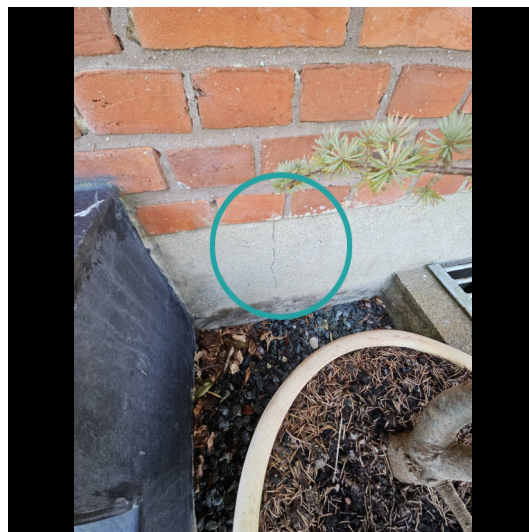
**Fundament/sokkel****SKADE:**

Der er stedvis enkelte revner i sokkel som fx mod nord og øst

**NOTE:**

Der kunne ikke registreres følgeskader ved besigtigelsen.  
Mindre bevægelser efter en reparation kan dog forekomme.

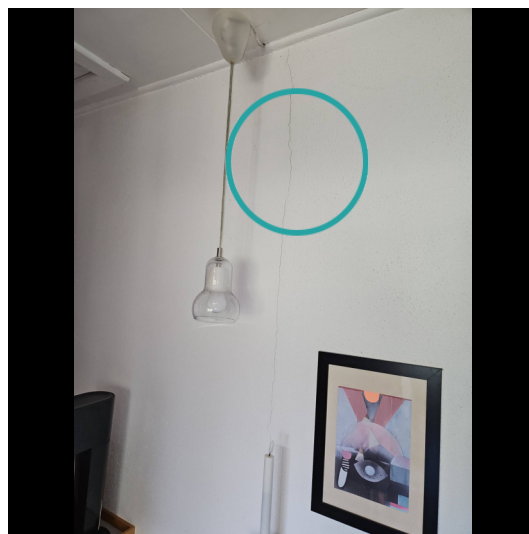
**Stueplan****SKADE:**

Der er en revne i væg mod stue

**NOTE:**

Der kunne ikke registreres følgeskader ved besigtigelsen.

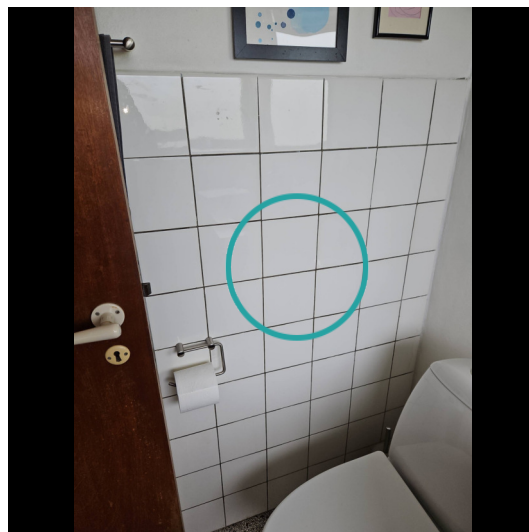
**Stueplan****SKADE:**

Vægfliser er stedvis med mangelfuld vedhæftning til underlaget som fx ved siden af toilet. Ved vindue er der en defekt flise og revnede fuger

**NOTE:**

Der er fundet vægfliser med mangelfuld vedhæftning til underlaget. Da det er uden for det direkte vandbelastede område, vurderes det uden betydning for væggenes funktion.

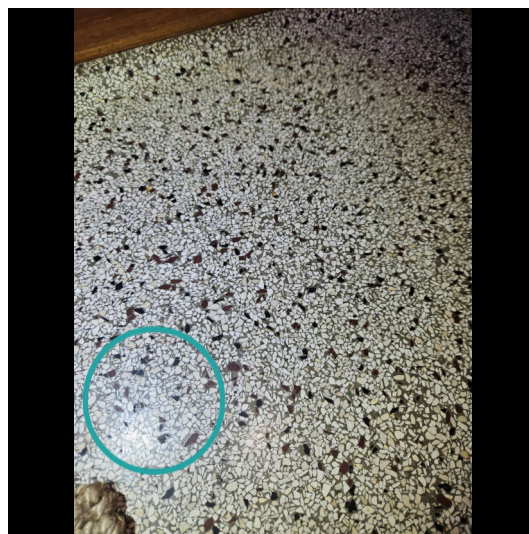
**Stueplan****SKADE:**

Terrazzobelægning er med enkelte revner som fx fra dør og hen mod toilet

**NOTE:**

Der kunne ikke registreres følgeskader ved besigtigelsen, og der vurderes ikke at være nærliggende risiko for skade.

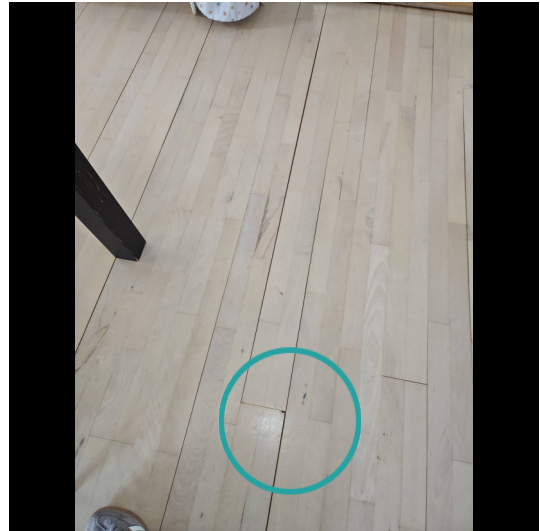
**Stueplan****SKADE:**

Trægulv er stedvis med delvis åbne samlinger som fx midt på gulvet

**NOTE:**

Der kunne ikke registreres følgeskader ved besigtigelsen.

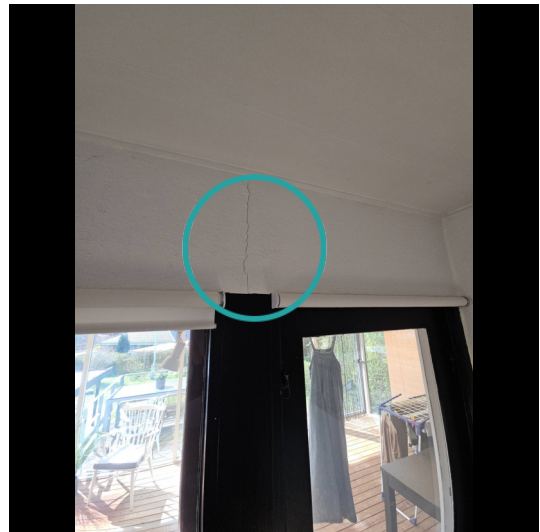
**Stueplan****SKADE:**

Der er enkelte revner i vægge som fx i væg mod værelse samt over og under vinduer

**NOTE:**

Der kunne ikke registreres følgeskader ved besigtigelsen.

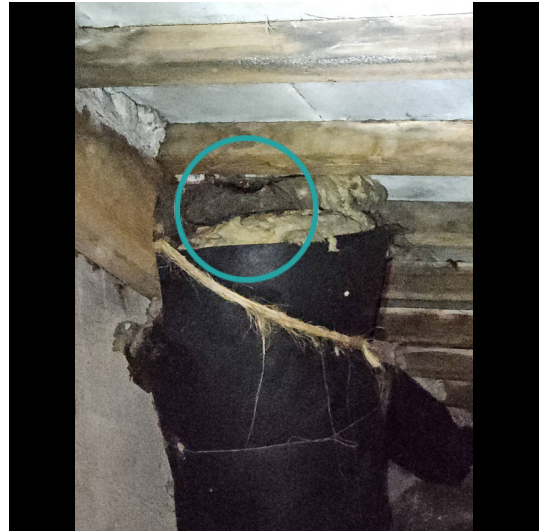
## Stueplan

### SKADE:

Aftrækskanal fra emhætte er ikke tætsluttende til taghætte

### RISIKO:

Dette kan medføre kondensafsætning og fugtskader i tagkonstruktionen.

## Etablering af aftræk fra tagrum inkl. isolering og taghætte

Udbedringseksempel: Etablering af ventilationskanal. Aftrækskanalsystem, som Cembrit. Aftrækskanalen isoleres ved omvikling med lamelmåtter, lagtykkelse 50 mm, afsluttet med Isogenopak. Inkl. taghætte (max rørlængde 3 meter)

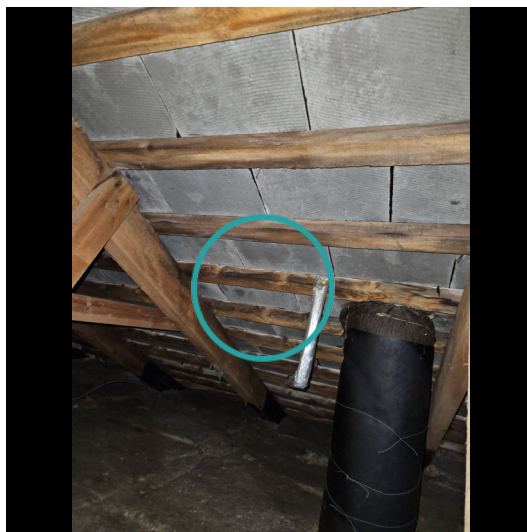
**Stueplan****SKADE:**

Spær og lægter er stedvis med misfarvninger fra fugt og kondens som fx mod nord

**NOTE:**

Der er ved besigtigelsen ikke konstateret nedbrydning.  
Forholdet er sammenhængende med skade 1, hvor tagflade uden undertag har utætte samlinger.

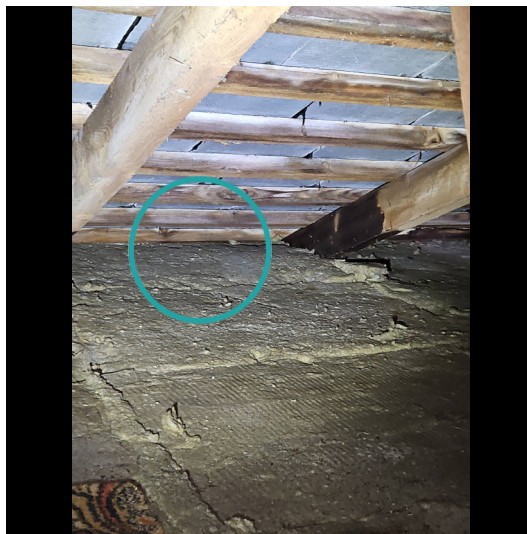
**Stueplan****SKADE:**

Isolering er ført helt ud mod tagflader ved tagfod, og blokerer derfor for ventilationen

**NOTE:**

Forholdet ved tagfoden kan medføre, at den naturlige fugtige luft i loftsrummet ikke bliver ledt bort, der ses dog ikke tegn på skade her af.

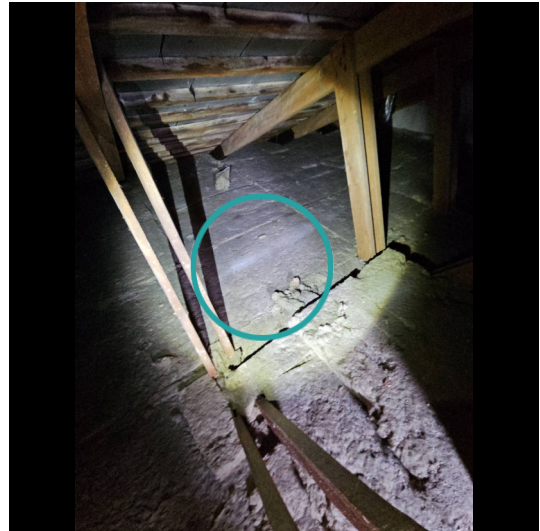
**Stueplan****SKADE:**

Der er tør afvaskningsslam på flere af loftrumets overflader

**NOTE:**

Afrensningsslammet kan indeholde asbest, hvorfor kontakt bør undgås. Såfremt det ønskes fjernet bør det ske i henhold til gældende anvisninger.

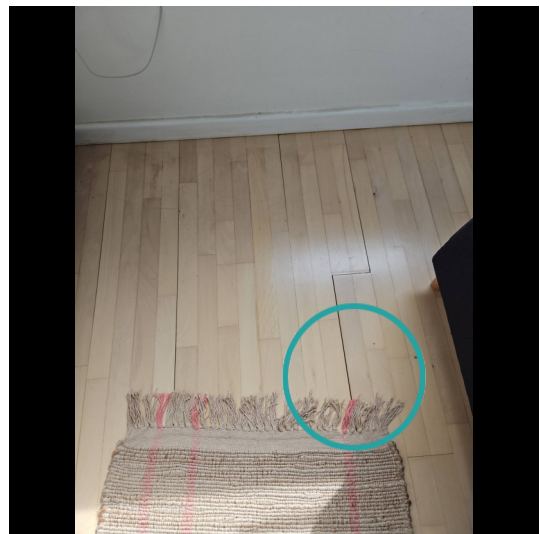
**Stueplan****SKADE:**

Trægulv er stedvis med delvis åbne samlinger og/eller knirkende som fx midt på gulvet

**NOTE:**

Der kunne ikke registreres følgeskader ved besigtigelsen.

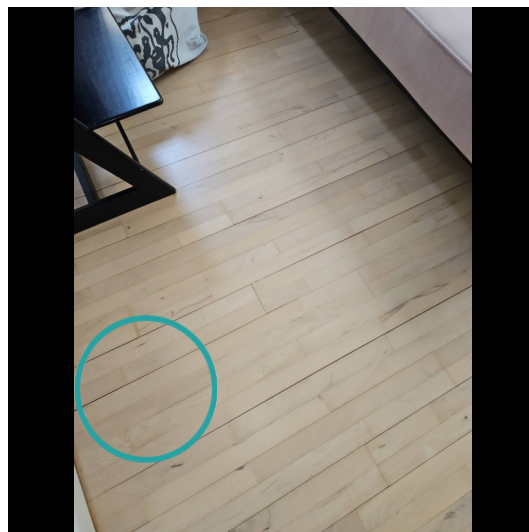
**Stueplan****SKADE:**

Trægulv er stedvis med delvis åbne samlinger som fx midt på gulvet

**NOTE:**

Der kunne ikke registreres følgeskader ved besigtigelsen.

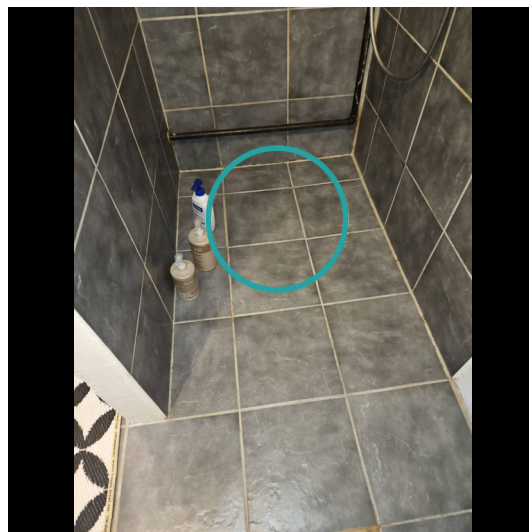
## Kælder

## SKADE:

I bruseniche er gulvklinter stedvis med mangelfuld vedhæftning til underlaget

## RISIKO:

Der er mangelfuld vedhæftning til underlaget i vådzone. Der er risiko for fugtgennemtrængning til andre konstruktioner og dermed følgeskader.

## Udskiftning af belægning

Udbedringseksempel: Udskiftning af belægning. Aftagning af belægning. Underlaget rengøres omhyggeligt. Svummelag af cement og fint sand 1:1 arbejdes ind i underlaget. Afretningslag af slidlagsbeton 0-4 mm udlægges, komprimeres og afrettes, lagtykkelse 20 mm. Fleksibel fliseklæb, 3,5 kg/m<sup>2</sup>, påføres. Belægningen udlægges, fuges med cementbaseret fugemasse og afrenses. I overgang væg og gulv fuges med silicone fugemasse.

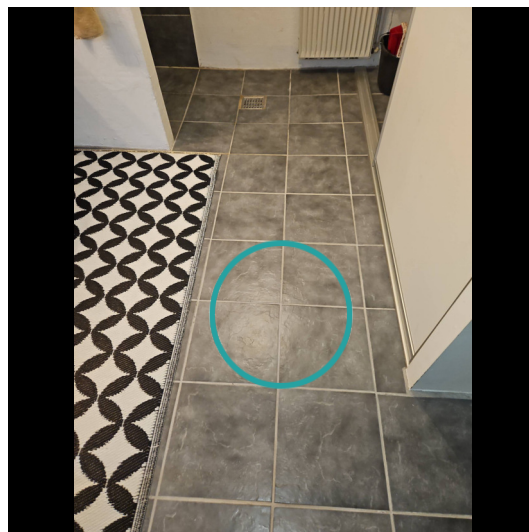
**Kælder****SKADE:**

Gulvklinter er stedvis med mangelfuld vedhæftning til underlaget som fx midt på gulvet

**NOTE:**

Der er fundet gulvklinter med mangelfuld vedhæftning til underlaget. Da det er uden for det direkte vandbelastede område, vurderes det uden betydning for gulvets funktion.

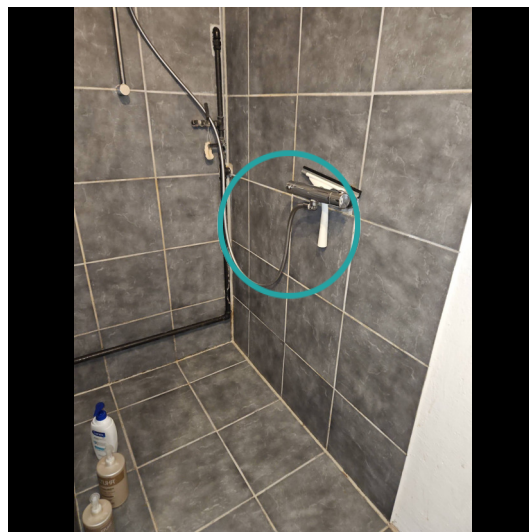
**Kælder****SKADE:**

I bruseniche er vægfliser stedvis med mangelfuld vedhæftning til underlaget

**RISIKO:**

Der er mangelfuld vedhæftning til underlaget i vådzone. Der er risiko for fugtgennemtrængning til andre konstruktioner, og dermed følgeskader.

**Udskiftning af belægning**

Udbedringseksempel: Udskiftning af belægning. Belægningen aftages. Underlaget rengøres omhyggeligt. Overflader primes og forsegles i hjørner, omkring rørgennemføringer og ved overgang væg/gulv. Belægningen opsættes, fuges og afrenses. I hjørner, og i overgang væg og gulv, samt omkring sanitære installationer fuges med elastisk, vådrums siliconefugemasse.

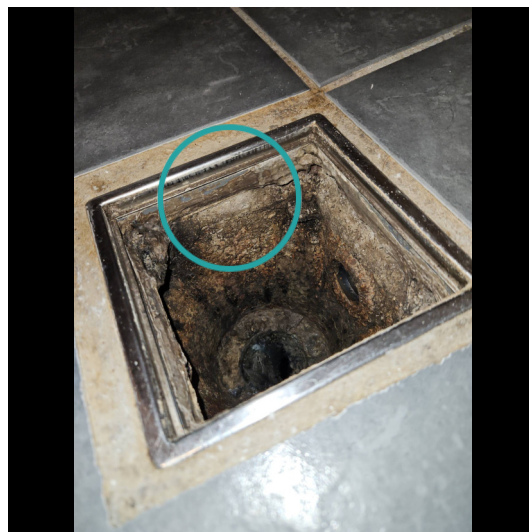
## Kælder

**SKADE:**

Samlingen mellem afløbsskål og rist er ikke tætsluttende i gulvafløb. Der er 2 rasterammer og forhøjelsesrammer i gulvafløb

**RISIKO:**

Afløbet er vandbelastet fra gulvoverfladen, og der er risiko for fugtindtrængning, og skader på de underliggende konstruktioner og installationer.

**Udskiftning af gulvafløb**

Udbedringseksempel: Udskiftning af gulvafløb i betongulv med fliser/klinker. Afløbsskål ophugges og udskiftes med ny afløbsskål af rustfrit stål med ramme og 140 x 140 mm rist. Inkl. membranklemflange, vandlås og studse for sideindløb. Afløbsskålen tilsluttes afløbssystemet. Beton udstøbes omkring gulvafløbet til plan med eksisterende betonlag.

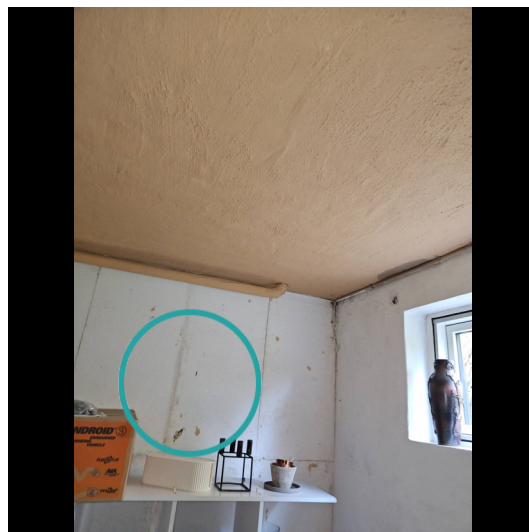
## Kælder

### SKADE:

Væg mod syd er beklædt med polystyrenplader

### RISIKO:

Beklædning med polystyrenplader er uhensigtsmæssig, da disse ikke er brandmæssigt egnede til formålet og der er risiko for personskade.

## Udbedring af skade/fejl/mangler

Opgaven vurderes at kunne udbedres af en tømrer. Vi anslår at arbejdslønnen er den største del af udbedringsomkostningen og materialer udgør en mindre del. Det anbefales derfor at lade en tømrer udbedre opgaven på regning.

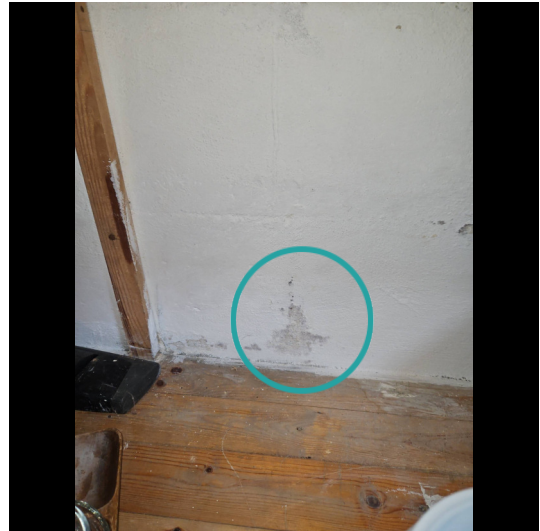
**Kælder****SKADE:**

Kældervægge er enkelte steder med misfarvninger og porøs puds som fx i hjørne mod nordvest

**NOTE:**

Det er almindeligt forekommende i bygninger af denne alder, fordi konstruktionen ikke er sikret mod grundfugt.

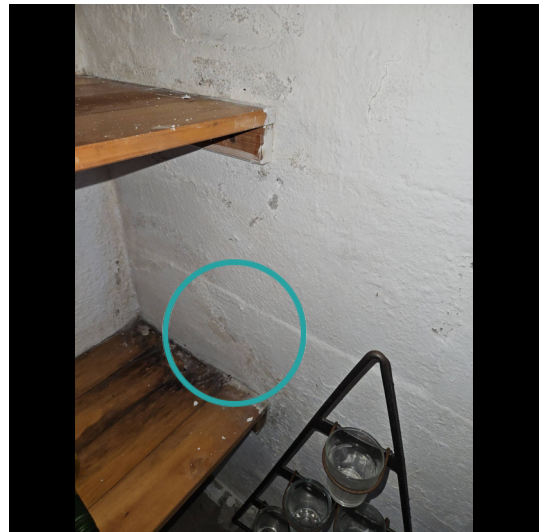
**Kælder****SKADE:**

Kældervægge er enkelte steder med misfarvninger og porøs puds som fx i hjørne ved ydervæg

**NOTE:**

Det er almindeligt forekommende i bygninger af denne alder, fordi konstruktionen ikke er sikret mod grundfugt.

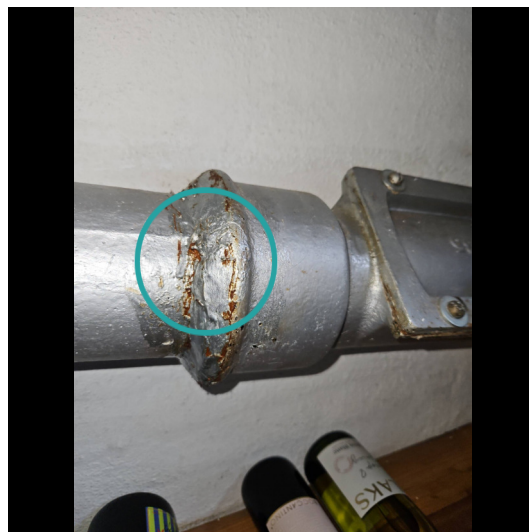
## Kælder

### SKADE:

Faldstamme er med rust

### RISIKO:

Det vurderes, at skaden kan udvikle sig på længere sigt.

## Udskiftning af faldstamme

Udbedringseksempel: Udskiftning af faldstamme. Den defekte faldstamme demonteres og bortkøres. Nyt faldstammesrør monteres.

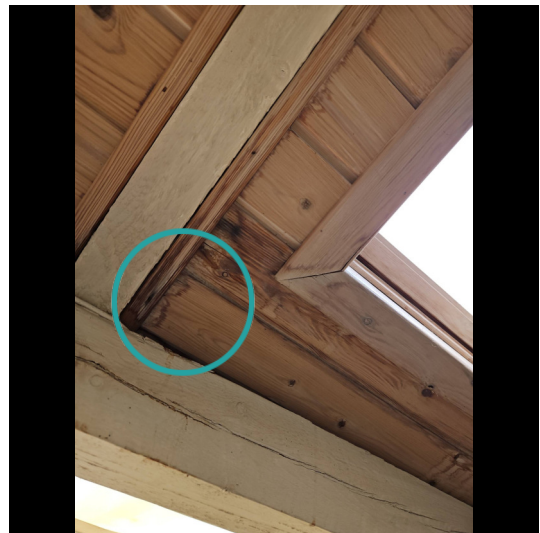
**Tag****SKADE:**

Sammenbygning af tagbelægning mellem bolig og udestue er med tegn på utætheder

**RISIKO:**

Der er risiko for indtrængning af fugt, og dermed følgeskader på underliggende konstruktioner.

**NOTE:**

Indvendig er sammenbygningen interimistisk tætnet med PUR-skum ved hjørner

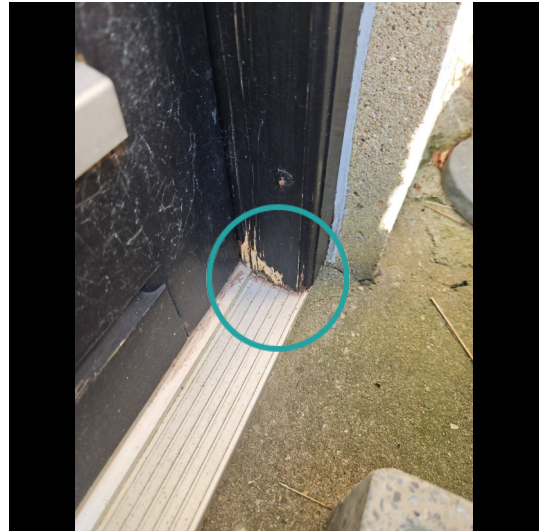
**Døre/vinduer/porte****SKADE:**

Dør mod syd og dobbelt dør mod vest er med delaminering og begyndende nedbrydning

**RISIKO:**

Det vurderes, at skaden kan udvikle sig på længere sigt.

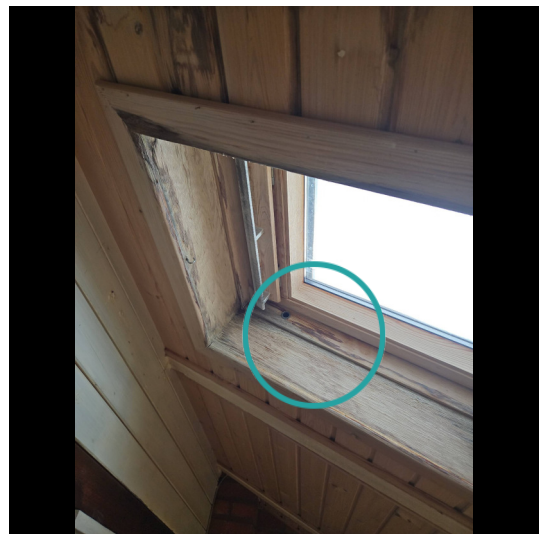
**Døre/vinduer/porte****SKADE:**

Ovenlysvinduer er med skjolder og misfarvninger

**NOTE:**

Der kunne ved besigtigelsen ikke konstateres nedbrydning.

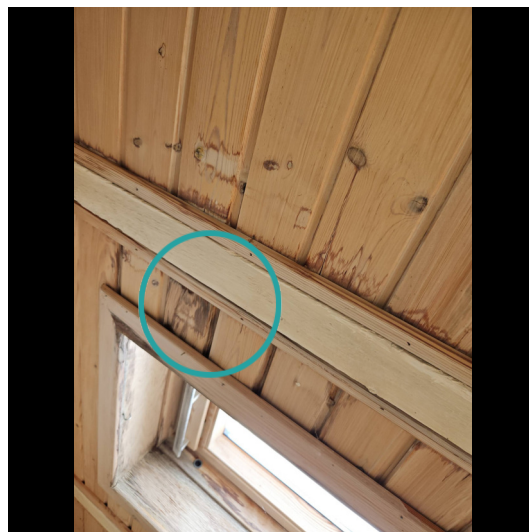
**Stueplan****SKADE:**

Loftbeklædning og lysninger ved begge tagvinduer er stedvis med misfarvninger

**NOTE:**

Der kunne ikke registreres nedbrydning ved besigtigelsen.

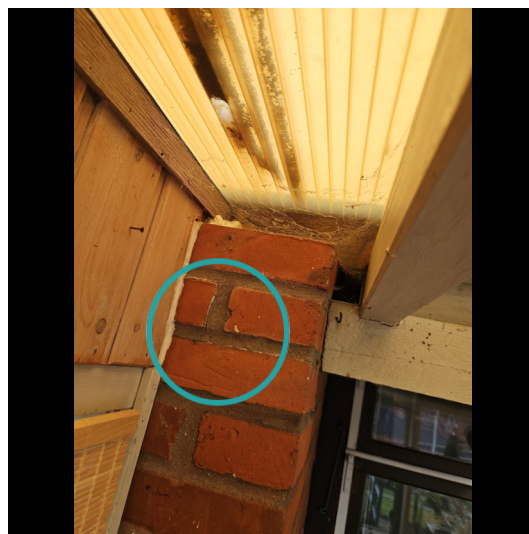
**Stueplan****SKADE:**

Der er revnet/forskubbet murværk foroven i hjørner

**NOTE:**

Der kunne ikke registreres følgeskader ved besigtigelsen.

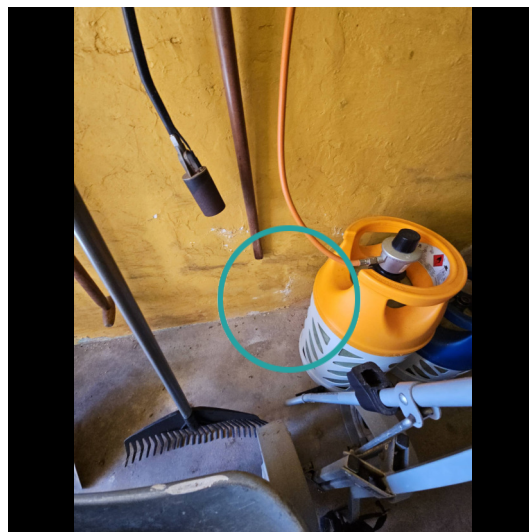
**Stueplan****SKADE:**

Kældervægge er enkelte steder med misfarvninger og porøs puds som fx i hjørne mod nordvest

**NOTE:**

Det er almindeligt forekommende i bygninger af denne alder, fordi konstruktionen ikke er sikret mod grundfugt.

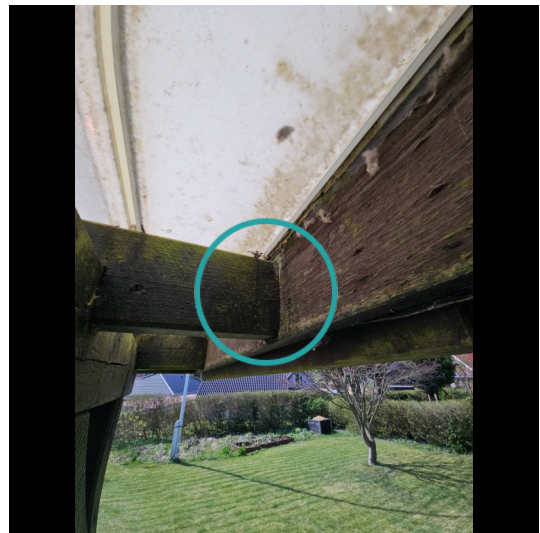
**Tag****SKADE:**

Spærender er enkelte steder med nedbrydning som fx mod vest

**RISIKO:**

Det vurderes, at skaden kan udvikle sig på længere sigt.

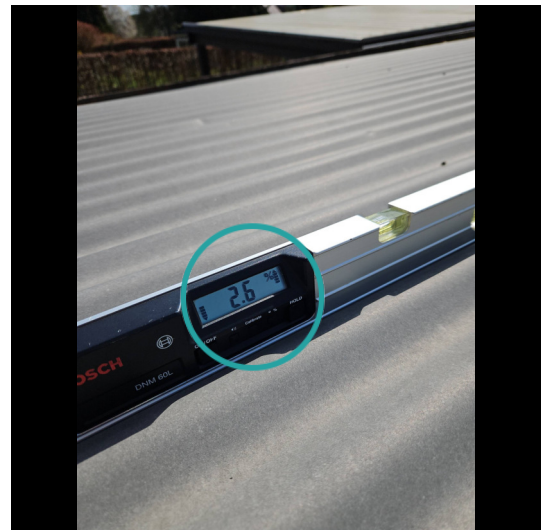
**Tag****SKADE:**

Taghældning er mindre end anbefalet af tagpladeproducenten

**NOTE:**

Der er frit udsyn til konstruktionen, og der kan ikke konstateres fugtindtrængning.

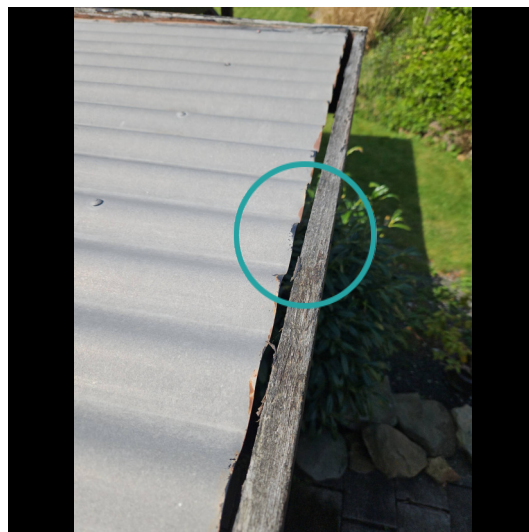
## Tag

**SKADE:**

Der er ingen inddækning mellem tagbelægning og stern

**RISIKO:**

Der er risiko for indtrængning af fugt, og dermed følgeskader på underliggende konstruktioner.

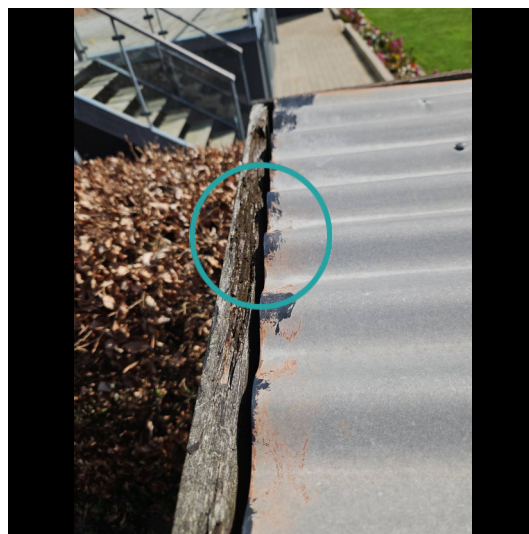
## Tag

**SKADE:**

Stern og spærender er stedvis med nedbrydning som fx mod nord og øst

**RISIKO:**

Det vurderes, at skaden kan udvikle sig på længere sigt.
