Realsyn+ for

Bruserup Strandvej 7,  
4873 Væggerløse

### Bygningsoversigt

Dato for besigtigelse: 28-07-2026

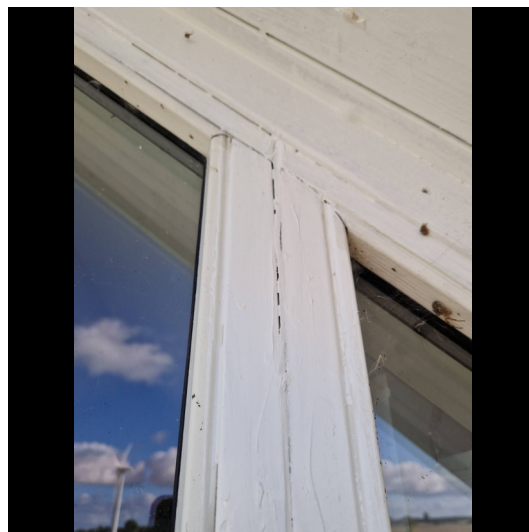
**Døre/vinduer/porte****SKADE:**

Elastiske fuger omkring døre og flere vinduer er med revner, bl.a. mod syd øverst

**RISIKO:**

Der er risiko for fugtindtrængen og skader på de underliggende/bagvedliggende konstruktioner på længere sigt.

**Eftergang af fuger**

Udbedringseksempel: Eftergang af fuger. Kontaktflader mellem fuge og omgivende bygningsdele afrenses. Udrensning/udkradsning af eksisterende fuge, stopning, fugeunderlag og elastisk fuge.

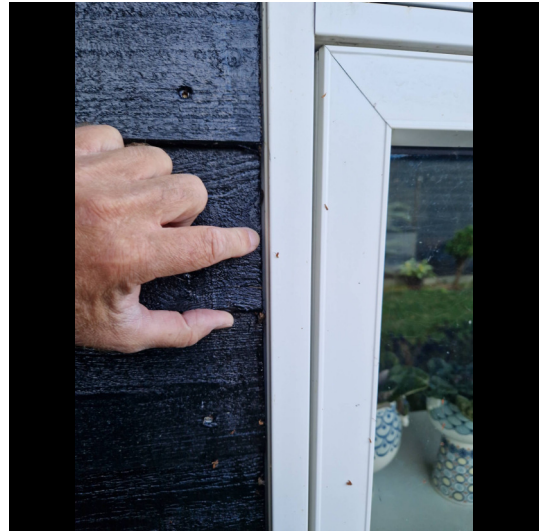
**Døre/vinduer/porte****SKADE:**

Der er ikke fuget/lukket af omkring vinduer, bla. mod garagen

**RISIKO:**

Skaden kan udvikle sig over en længere årrække.

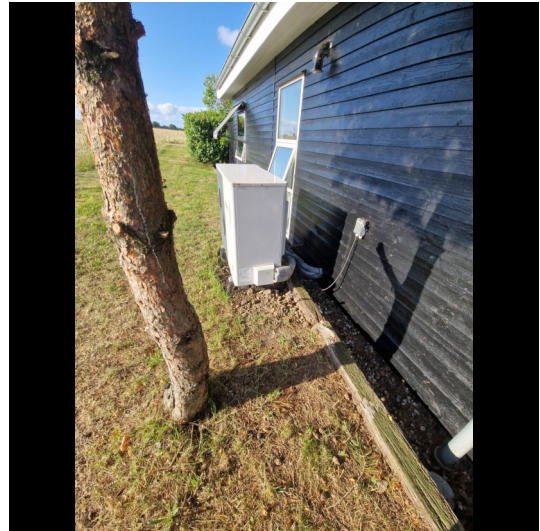
**Fundament/sokkel****SKADE:**

Terræn falder ind mod bygning fra øst

**NOTE:**

Det oplyses af sælger at der er etableret dræn lang sokkel mod øst og syd.

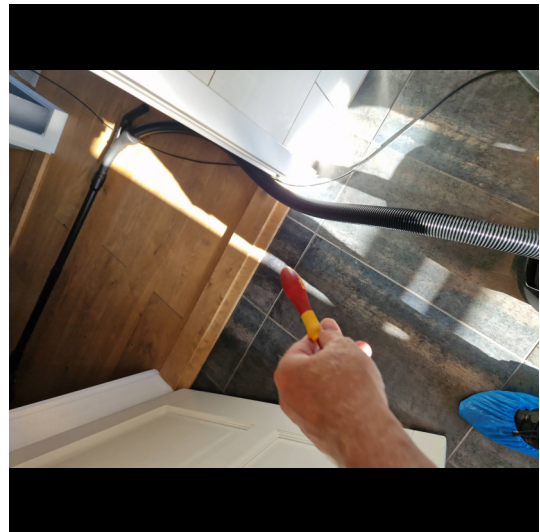
**Stueplan****SKADE:**

Der er gulvklinter med mangelfuld vedhæftning til underlaget ved dør

**NOTE:**

Der er tale om et mindre område, som ikke er vandbelastet. Der vurderes derfor ikke at være nærliggende risiko for skader.

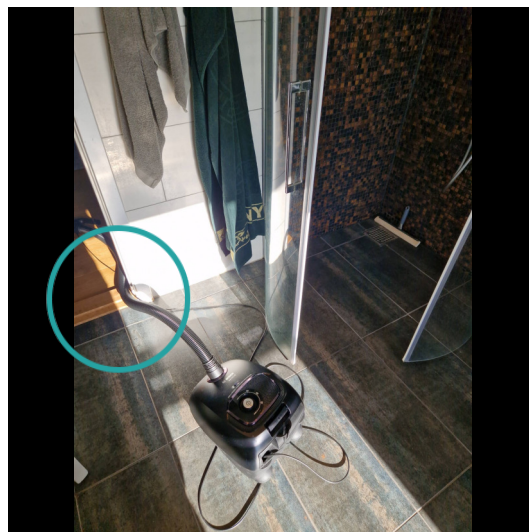
**SKADE:**

Niveauforskul mellem overkant gulvafløb og dørtrin er under de anbefalede 30 mm

**NOTE:**

Bassinvirkningen skønnes dog tilstrækkelig, hvorfor der ikke er nærliggende risiko for skade.

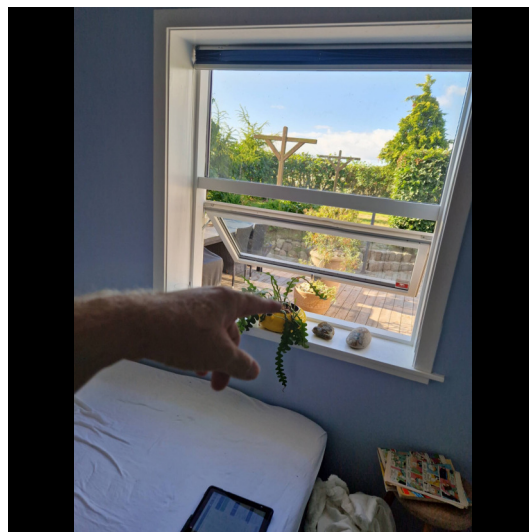
**SKADE:**

Der er ikke den påbudte redningsåbning i værelser i stueetagen

**RISIKO:**

Der er risiko for personskade i tilfælde af brand.

**NOTE:**

Forholdet kan evt. afhjælpes ved montering af røgalarm tilsluttet el-nettet, jf. BR18.

## Etablering af godkendt redningsåbning

Opgaven har ikke været mulig at prissætte, det anbefales at kontakte en tømrer med henblik på udredning af opgaven og tilbud på udbedring.

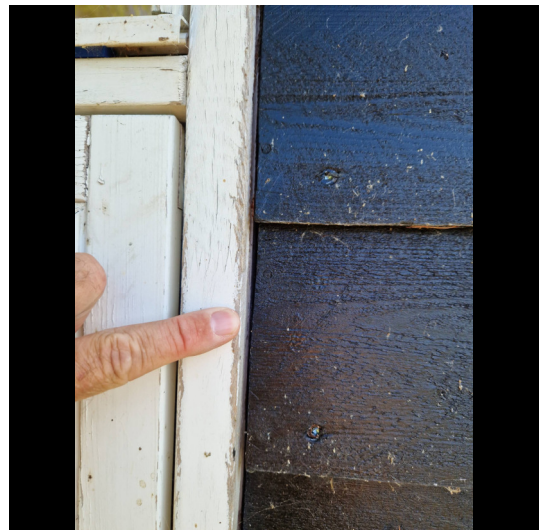
**Døre/vinduer/porte****SKADE:**

Der er ikke fuget omkring vindue

**RISIKO:**

Skaden kan udvikle sig over en længere årrække.
