# REAL

Realsyn+ for

Krageskovbakken 7,  
4600 Køge

Dato for besigtigelse: 13-05-2026

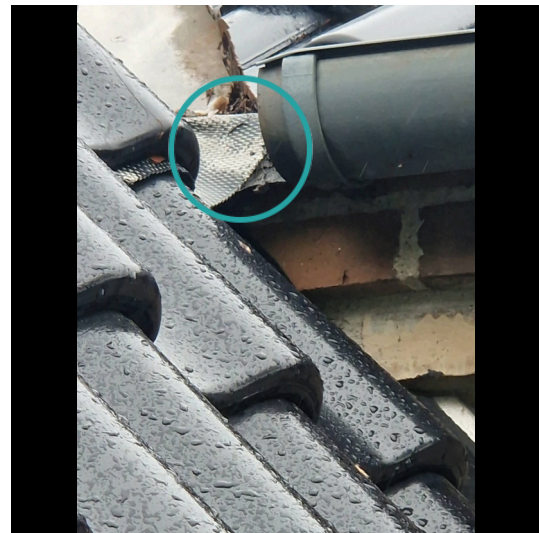
**Tag****SKADE:**

Inddækning omkring skotrende er af typen der ikke kan tåle UV-stråler.

**RISIKO:**

Det vurderes, at skaden kan udvikle sig på længere sigt.

**NOTE:**

Der er ikke tegn på skade ved besigtigelsen

**Udskiftning af skotrende**

Udbedringseksempel: Udskiftning af skotrende. Tagbelægningen langs med skotrende nedtages.

Skotrendebræddeunderlag nedtages. Skotrendeunderlag udføres af ru pløjede brædder, kantlægter i dimension som øvrige taglægter. Brædderne sømmes til spær. Skotrende af zink 12, snit 500 mm, monteres.

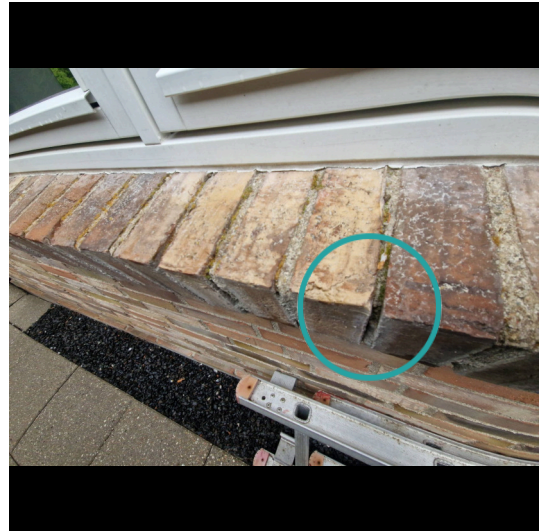
**Ydervægge****SKADE:**

Der er områder med porøse og udvaskede fuger ses primært ved sålbænke f.eks. mod have

**NOTE:**

Der kunne ikke registreres følgeskader ved besigtigelsen, og der vurderes ikke at være nærliggende risiko for skade.

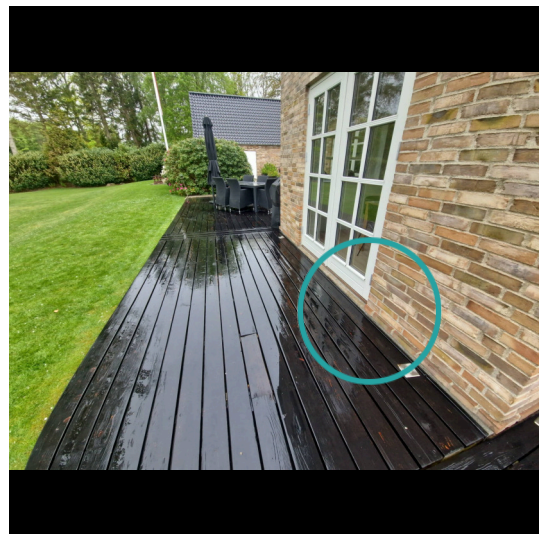
**Fundament/sokkel****SKADE:**

Der er enkelte revner i sokkel især mod have

**NOTE:**

Konstruktionen har henstået sådan i en længere årrække uden følgeskader, der vurderes derfor ikke at være nærliggende risiko for skade.

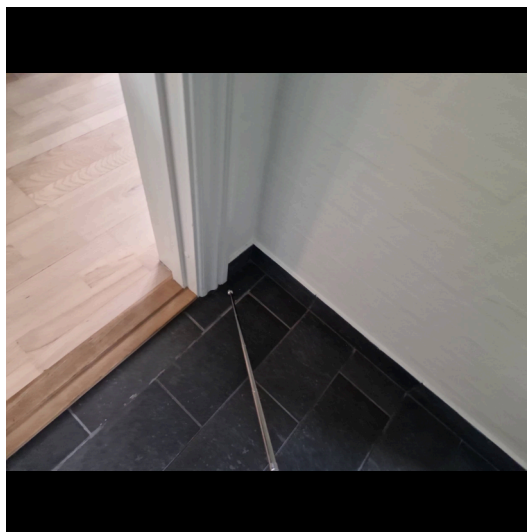
**SKADE:**

Der er gulvklinter med mangelfuld vedhæftning til underlaget, samt enkelte løse, ses primært ved dør til stuen

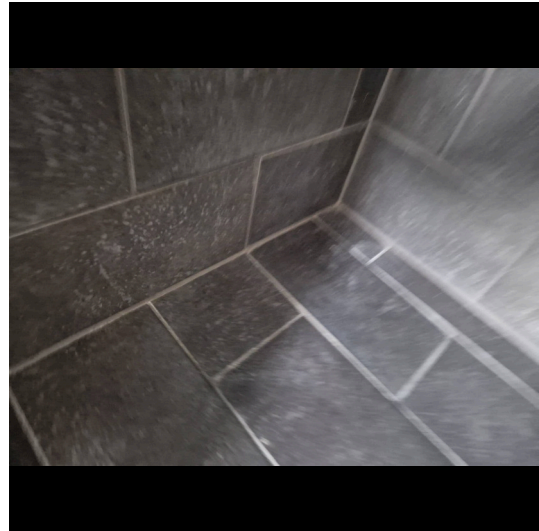
### SKADE:

Der er gulvklinter med mangelfuld vedhæftning til underlaget i brusenichen

### RISIKO:

Der er tale om gulv med direkte vandbelastning, hvorfor der er risiko for skader på de omkringliggende konstruktioner og installationer.

## Udskiftning af klinker/fliser

Udbedringseksempel: Udskiftning af klinker/fliser og vådrumsbehandling. klinker/fliser aftages. Underlaget rengøres omhyggeligt. Gulvet vådrumsbehandles. Der skal anvendes et komplet system til vandtætning med produkter fra samme godkendelse. Overflader primes og forsegles i hjørner, omkring rørgennemføringer og ved overgang væg/gulv. Heldækkende tætningsmasse påføres. Gulvklinter udlægges, fuges og afrenses. I hjørner, og i overgang væg og gulv samt omkring sanitære installationer fuges med elastisk, vådrums siliconefugemasse.

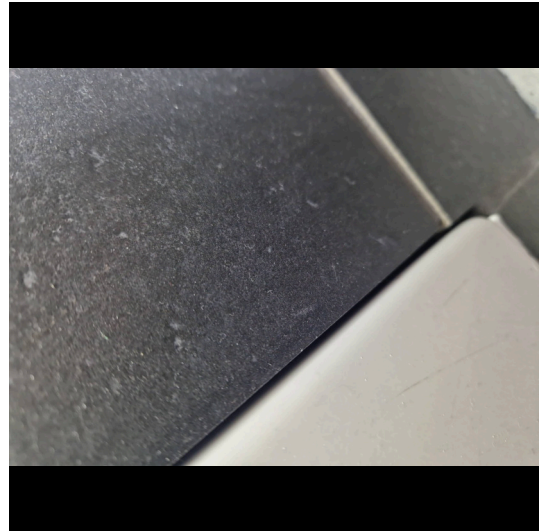
**1. Sal****SKADE:**

Der er defekte fuger omkring spa

**RISIKO:**

Der er tale om fuger, som er direkte vandbelastede, hvorfor der er risiko for skader på de omkringliggende konstruktioner og installationer.

**Eftergang af fuger**

Udbedringseksempel: Eftergang af fuger. Eksisterende fuger udskæres. Underlaget rengøres omhyggeligt, fugesider affedtes.

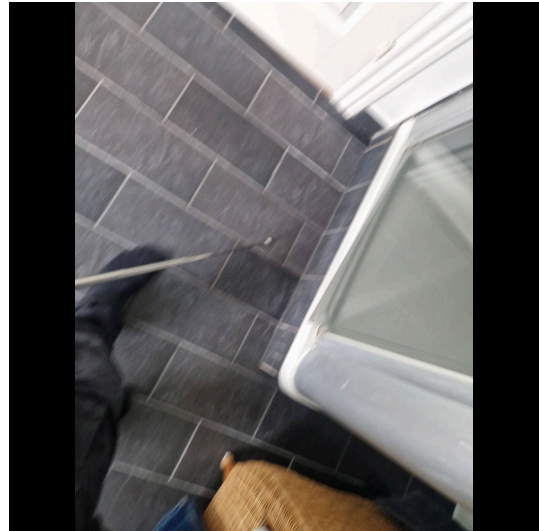
**SKADE:**

Der er gulvklinter med mangelfuld vedhæftning til underlaget ses primært ved dør

**NOTE:**

Der er tale om et mindre område, som ikke er vandbelastet. Der vurderes derfor ikke at være nærliggende risiko for skader. ( De hultlydende vægfliser i brusenichen skyldes den delvist lette bagvedliggende konstruktion )

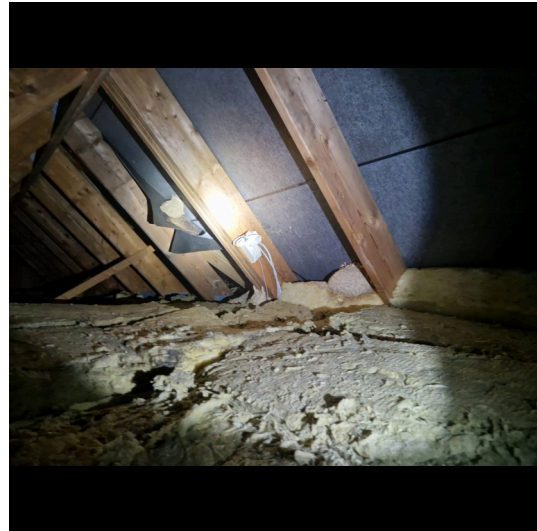
**SKADE:**

Ventilationen mellem isolering og undertag ved tagfoden er mindre end producentens anvisninger. Der er ikke udført ventilation i undertaget. Der ses mindre misfarvninger

**RISIKO:**

Det vurderes, at skaden kan udvikle sig på længere sigt.

**NOTE:**

Forholdet ved tagfoden kan medføre, at den naturlige fugtige luft i loftsrummet ikke bliver ledt bort, der ses dog ikke tegn på skade her af .

**Evt. optimering af ventilation ved tagfod**

Udbedringseksempel: Etablering af ventilation i tagrum. Aftagning af mineraluld ved udhæng og montering af vindskærm af krydsfiner. Ved udhæng skal eksisterende isolering skæres væk, så der er fri passage af luft i tagrummet. Vindspærre af krydsfiner, opsættes ved spærfoed længst muligt ude over ydervæggen. Krydsfineren opsættes, så der er 25-50 mm luftspalte (alt efter tagbelægningstype)

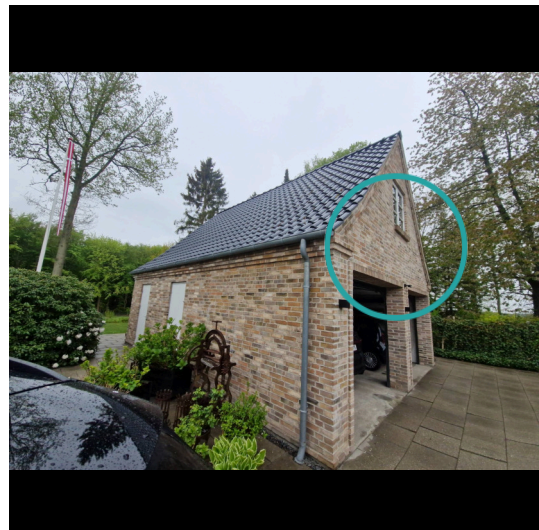
**Ydervægge****SKADE:**

Der er mindre områder med porøse og udvaskede fuger. Ses fx over garage port

**NOTE:**

Forholdet er begrænset, og almindelig udvikling må forventes

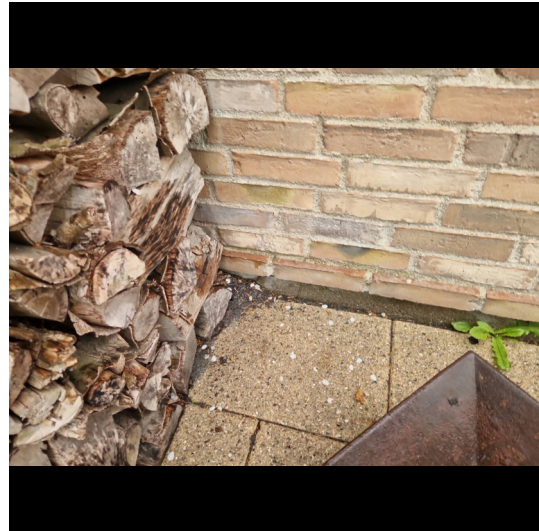
**SKADE:**

Sokkelpuds er i områder revnet og afskallet og har mangelfuld vedhæftning til underlaget, f.eks. mod have

**NOTE:**

Mindre udvikling kan forekomme

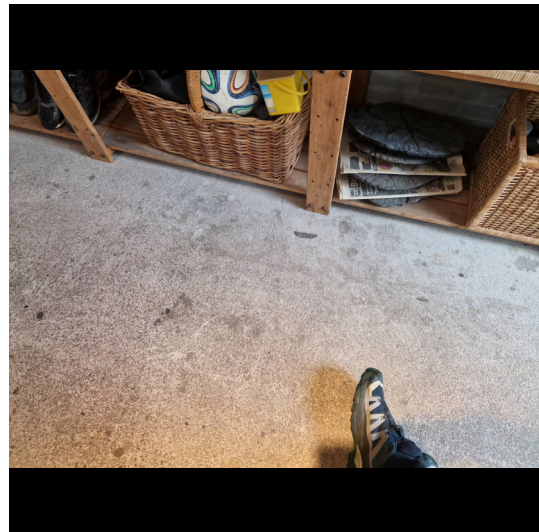
**SKADE:**

Der er enkelte revner i betongulvet

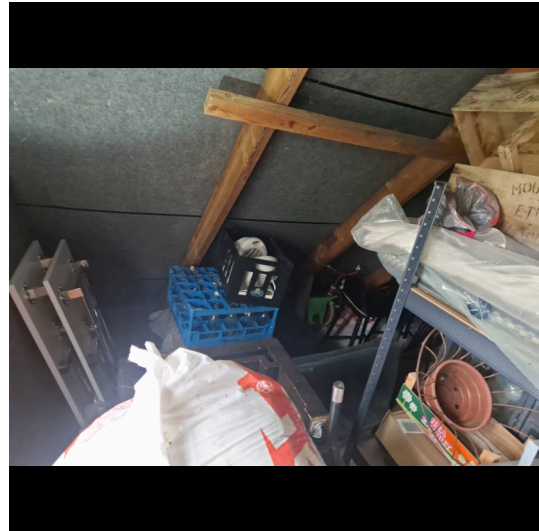
**SKADE:**

Ventilationen mellem isolering og undertag ved tagfoden er mindre end producentens anvisninger. Der ses skjolder og misfarvninger

**NOTE:**

Forholdet ved tagfoden kan medføre, at den naturlige fugtige luft i loftsrummet ikke bliver ledt bort, der ses dog ikke tegn på skade her af. .

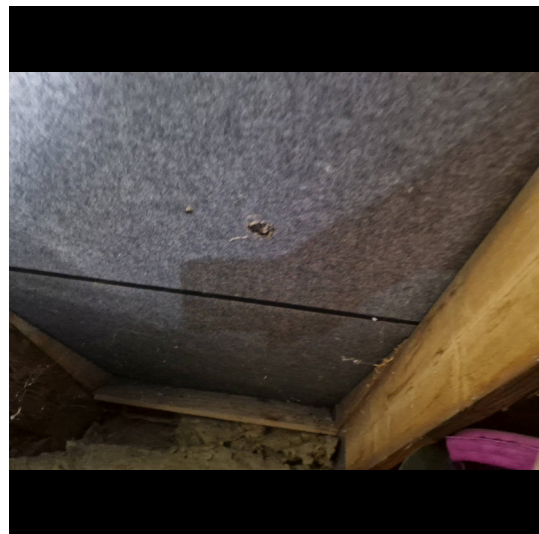
**SKADE:**

Undertaget er med mindre defekter

**NOTE:**

Omfanget er på nuværende tidspunkt så begrænset, at der ikke skønnes at være nogen risiko.
