Realsyn+ for

Priorsløkkevej 58,  
8700 Horsens

### Bygningsoversigt

Dato for besigtigelse: 11-08-2026

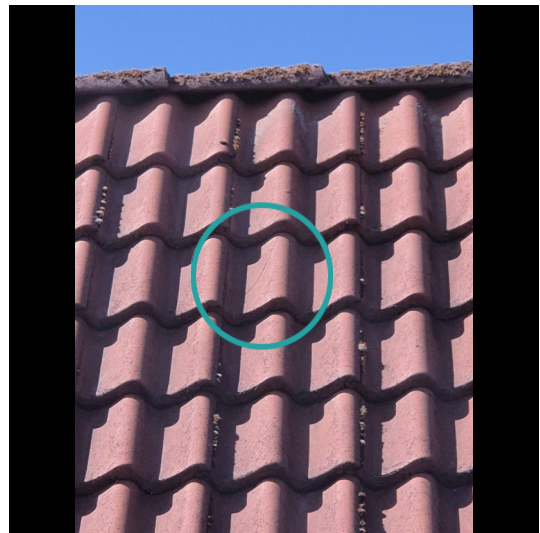
**Tag****SKADE:**

Enkelt tagsten mod nord fremstår med overfladisk revne

**NOTE:**

Omfanget er på nuværende tidspunkt så begrænset, at der ikke skønnes at være nogen risiko.

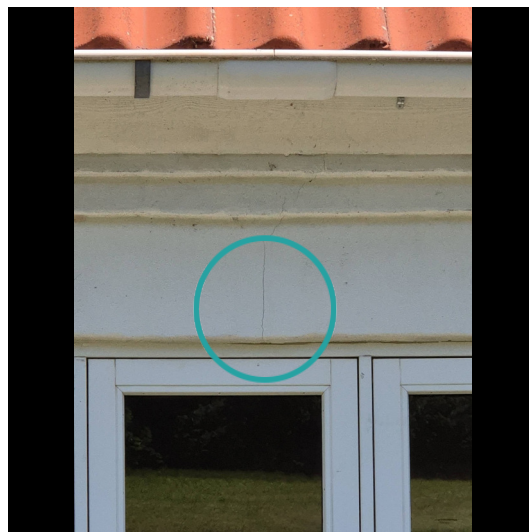
**Ydervægge****SKADE:**

Ydervægge har enkelte revner, bl.a. over vindue mod syd ved stue, samt ved sammenbygning af oprindelig hus og tilbygning mod vest

**NOTE:**

Nævnte revner er af begrænset størrelse – mindre bevægelse over en længere årrække vil givet forekomme – også efter evt. reparationer. Denne type revner er ikke unormale.

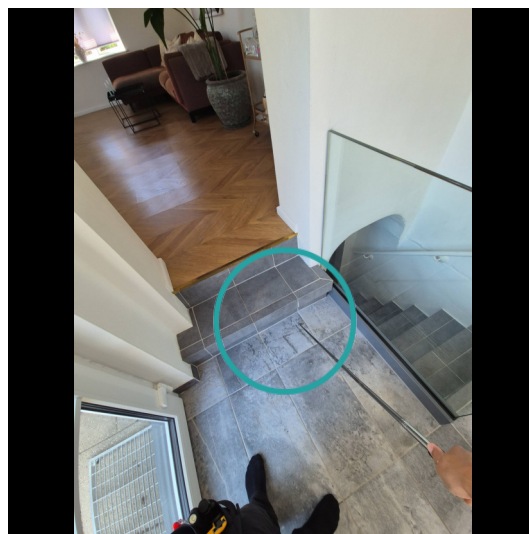
**Stueplan****SKADE:**

Der er gulvklinter med mangelfuld vedhæftning til underlaget midt i rummet samt ved trappetrin mod stue

**NOTE:**

Omfanget er begrænset og vil formentligt ikke udvikle sig.

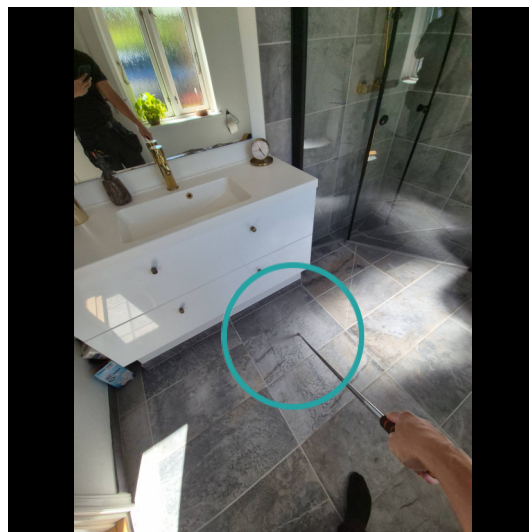
**SKADE:**

Der er gulvklinter med mangelfuld vedhæftning til underlaget foran håndvask

**NOTE:**

Der er tale om et mindre område, som ikke er vandbelastet. Der vurderes derfor ikke at være nærliggende risiko for skader.

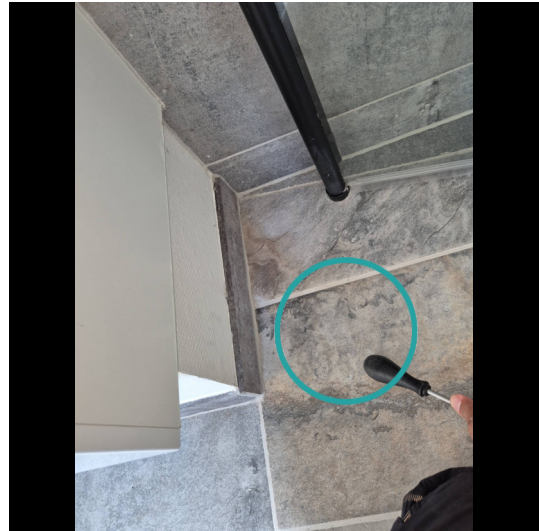
## SKADE:

Der er gulvklinter med mangelfuld vedhæftning i bruseniche til højre i bruseniche mod håndvask

## RISIKO:

Der er tale om gulv med direkte vandbelastning, hvorfor der er risiko for skader på de omkringliggende konstruktioner og installationer.

## Udskiftning af klinker/fliser

Udbedringseksempel: Udskiftning af fliser/klinker Aftagning af fliser/klinker. Underlaget rengøres omhyggeligt. Svummelag af cement og fint sand 1:1 arbejdes ind i underlaget. Afretningslag af slidlagsbeton 0-4 mm udlægges, komprimeres og afrettes, lagtykkelse 20 mm. Fleksibel fliseklæb, 3,5 kg/m<sup>2</sup>, påføres. Fliser/klinker udlægges, fuges med cementbaseret fugemasse og afrenses. I overgang væg og gulv fuges med silicone fugemasse.

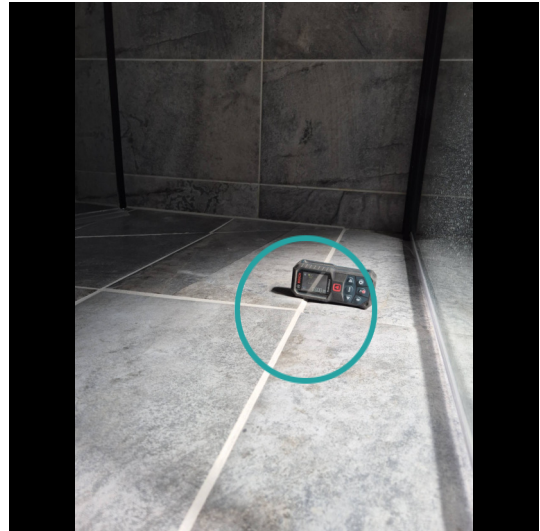
**Stueplan****SKADE:**

Der er ikke tilstrækkeligt fald mod gulv afløb i bruseniche, enkelte klinker ved bruseniche ligger med forskydning

**NOTE:**

Det kan medføre, at der står vand på gulvet efter brug og giver lidt øget vedligeholdelse (evt. brug af svaber).

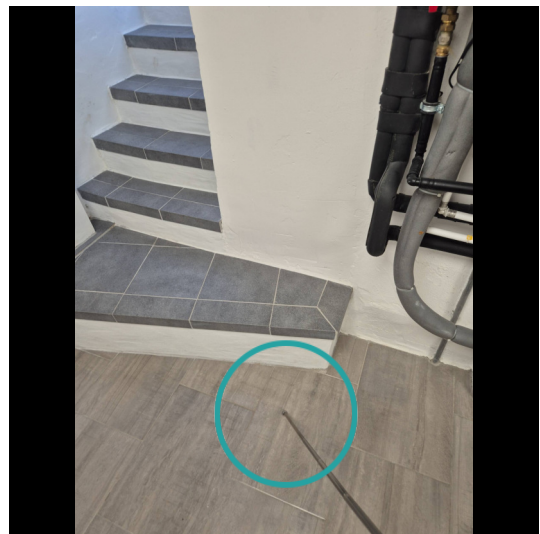
**Kælder****SKADE:**

Der er gulvklinter med mangelfuld vedhæftning til underlaget ved trappe, samt mod eltavle

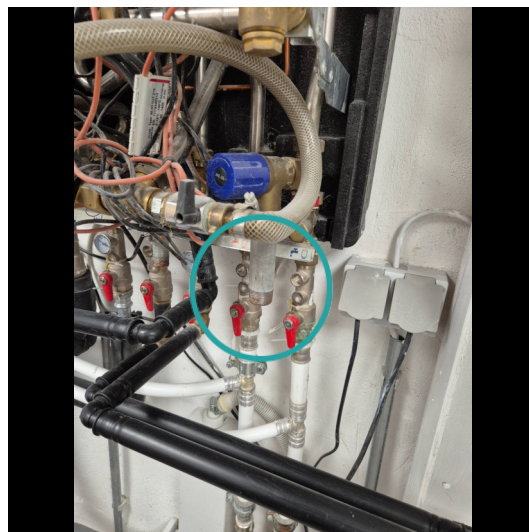
**Kælder****SKADE:**

Overløb fra varmeanlæggets sikkerhedsventiler er ikke ført til afløb

**NOTE:**

Overløbet er placeret i et rum med ikke fugtfølsom gulvbelægning, og rummet er forsynet med gulvafløb. Der vurderes derfor ikke at være risiko for skader.

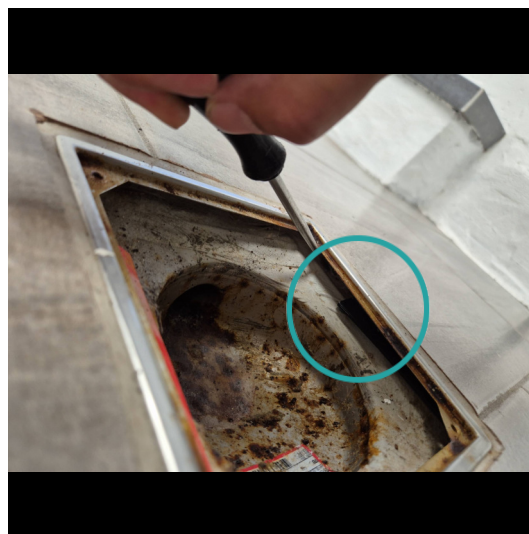
**Kælder****SKADE:**

Samlingen mellem afløbsskål og rist er ikke tætsluttende i gulvafløb og rustramme er eftergivende ved belastning

**NOTE:**

Gulvafløbet er ikke vandbelastet fra gulvoverfladen, og der skønnes derfor ikke at være nærliggende risiko for skader.

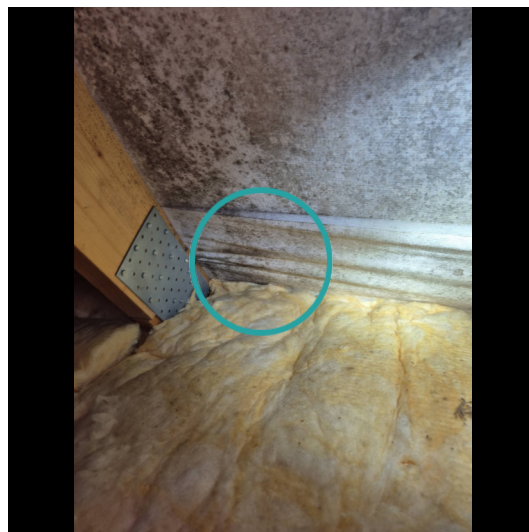
**1. Sal****SKADE:**

Isolering er ført helt ud mod undertag ved skråvægge, og blokerer derfor for ventilationen, der ses misfarvninger på flere spær og undertag

**RISIKO:**

Forholdet kan medføre fugtproblemer og måske skimmeldannelser i tagkonstruktionen på længere sigt.

**NOTE:**

Der er ikke målt fugt ved besigtigelsen

**Indhent tilbud****Udbedring af skade**

Opgaven har ikke været mulig at prissætte, det anbefales at kontakte en tømrer med henblik på udredning af opgaven og tilbud på udbedring.

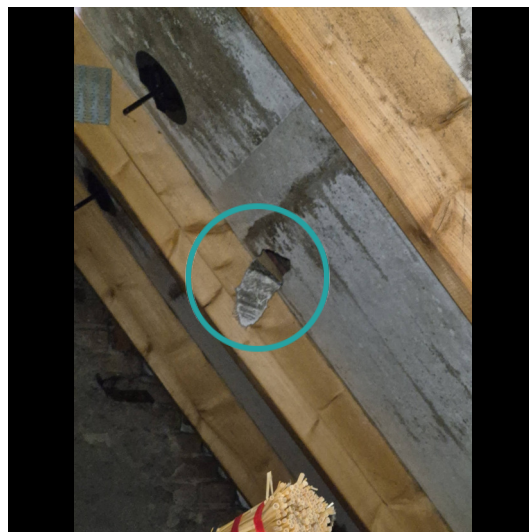
**SKADE:**

Undertag er med hul ved tagflade mod syd

**RISIKO:**

Der er risiko for fugt / vandindtrængen i den underliggende konstruktion.

**Udbedring/reparation af undertag**

Udbedringseksempel: Aftagning af tagbelægning, reparation, opstramning af undertag og genudlægning af tagbelægning. Undertaget repareres og strammes op, så det højst hænger 10-15 mm. Fjedre til fastholdelse af undertag monteres på taglæggerne udefra. Den nedtagne tagbelægning genoplægges på lægteunderlaget.

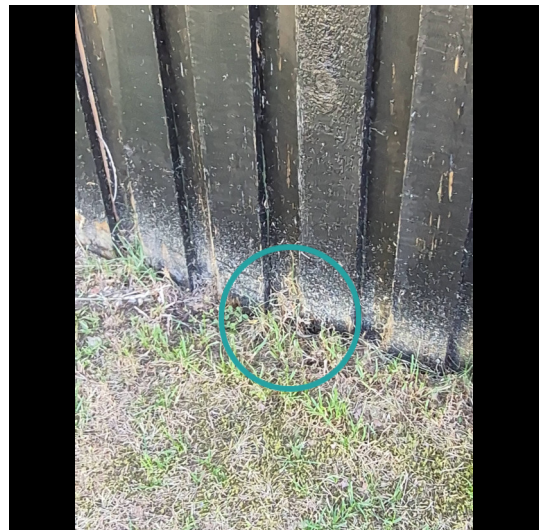
**Ydervægge****SKADE:**

Træbeklædningen er nedbrudt mod terræn f.eks. mod vest

**RISIKO:**

Det må påregnes, at forholdet vil udvikle sig på længere sigt.
