Realsyn+ for

Mølløvænget 13,
5700 Svendborg

Bygningsoversigt

Dato for besigtigelse: 08-05-2026

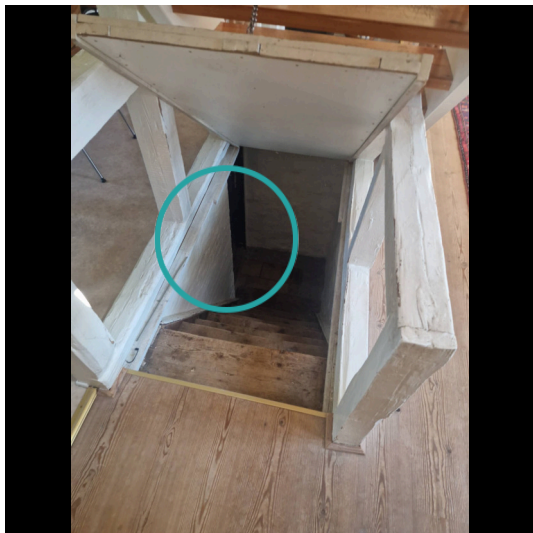
Der er ikke udført håndliste ved trappen til kælder

Der er risiko for personskade.

Montering af værn m. håndliste

Udbedringseksempel: Montering af værn/håndliste.

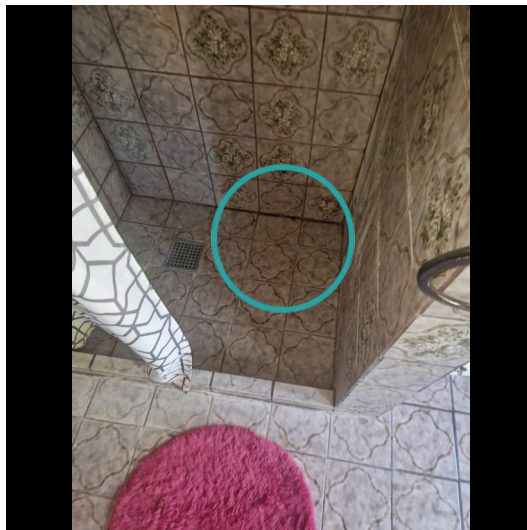
Der er gulvklinter med mangelfuld vedhæftning til underlaget

Der er tale om gulv med direkte vandbelastning, hvorfor der er risiko for skader på de omkringliggende konstruktioner og installationer.

Udskiftning af klinker/fliser

Udbedringseksempel: Udskiftning af fliser/klinker og vådrumsbehandling. fliser/klinker aftages. Underlaget rengøres omhyggeligt. Gulvet vådrumsbehandles. Der skal anvendes et komplet system til vandtætning med produkter fra samme godkendelse. Overflader primes og forsegles i hjørner, omkring rørgennemføringer og ved overgang væg/gulv. Heldækkende tætningsmasse påføres. fliser/klinker opsættes, fuges og afrenses. I hjørner, og i overgang væg og gulv samt omkring sanitære installationer fuges med elastisk, vådrums siliconefugemasse.

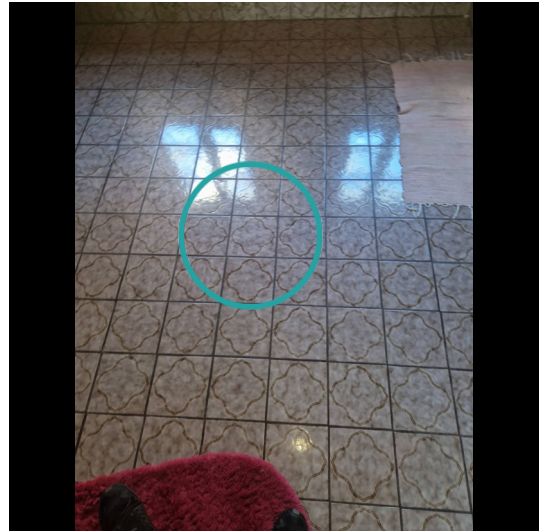
Der er gulvklinter med mangelfuld vedhæftning til underlaget

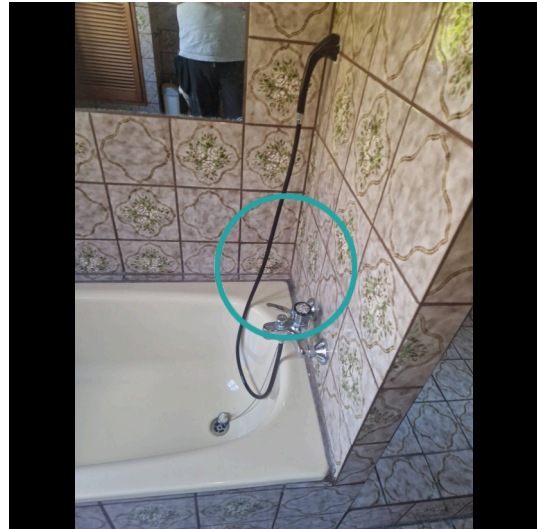
Der er revnede vægfliser samt vægfliser med begrænset vedhæftning til underlaget ved blandinsbatteri

Der er tale om vægge med direkte vandbelastning, hvorfor der er risiko for skader på de omkringliggende konstruktioner og installationer.

Udskiftning af klinker/fliser

Udbedringseksempel: Udskiftning af fliser/klinker og vådrumsbehandling. fliser/klinker aftages. Underlaget rengøres omhyggeligt. Gulvet vådrumsbehandles. Der skal anvendes et komplet system til vandtætning med produkter fra samme godkendelse. Overflader primes og forsegles i hjørner, omkring rørgennemføringer og ved overgang væg/gulv. Heldækkende tætningsmasse påføres. Vægfliser opsættes, fuges og afrenses. I hjørner, og i overgang væg og gulv samt omkring sanitære installationer fuges med elastisk, vådrums siliconefugemasse.

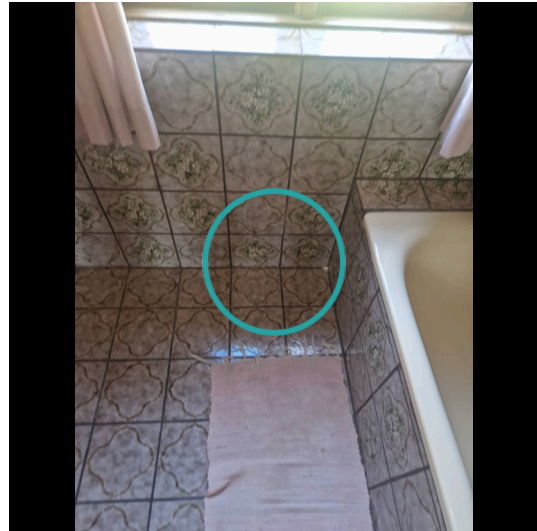
Der er defekte/revnede fuger ved badekar ved gulv

Der er tale om fuger, som er direkte vandbelastede, hvorfor der er risiko for skader på de omkringliggende konstruktioner og installationer.

Eftergang af fuger omkring badekar

Udbedringseksempel: Eftergang af fuger omkring badekar i vådrum. Eksisterende fuger udskæres. Underlaget rengøres omhyggeligt, fugesider affedtes. Der fuges med elastisk, vådrums silikonefugemasse.

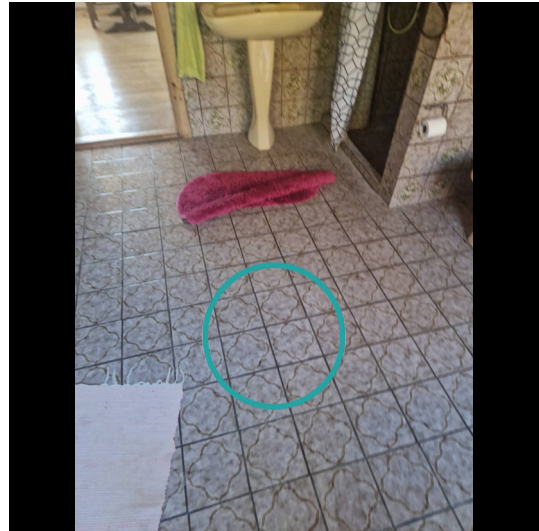
Der mangler gulv afløb

Der er ikke overløb i badekar

Udskiftning af gulv afløb

Udbedringseksempel: Udskiftning af gulv afløb i betongulv med fliser/klinker. Afløbsskål ophugges og udskiftes med ny afløbsskål af rustfrit stål med ramme og 140 x 140 mm rist. Inkl. membranklemflange, vandlås og studse for sideindløb. Afløbsskålen tilsluttes afløbssystemet. Beton udstøbes omkring gulv afløbet til plan med eksisterende betonlag.

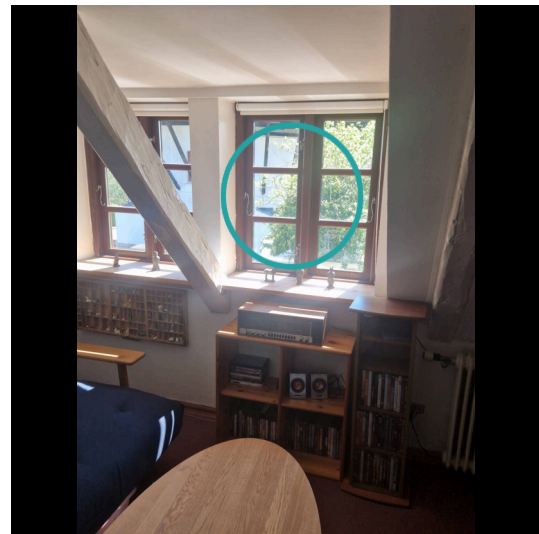
Vinduet i 2 værelser overholder ikke kravet til redningsåbning

Der er risiko for personskade.

**Indhent tilbud****Etablering af godkendt redningsåbning**

Opgaven har ikke været mulig at prissætte, det anbefales at kontakte en tømrer med henblik på udredning af opgaven og tilbud på udbedring.

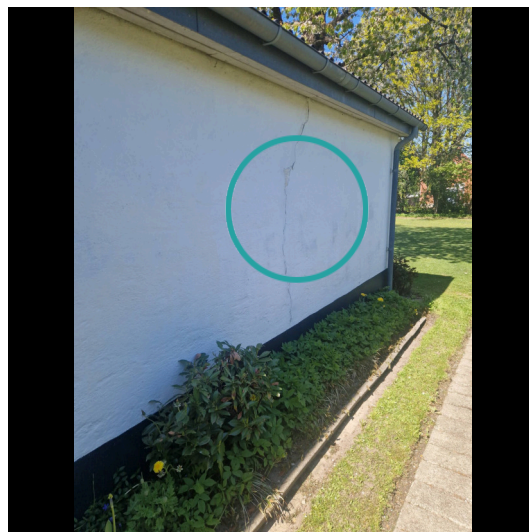
Ydervægge har enkelte revner, bl.a. mod have
