Realsyn+ for

Ølsemaglevej 20,
4600 Køge

Bygningsoversigt

Dato for besigtigelse: 11-06-2026

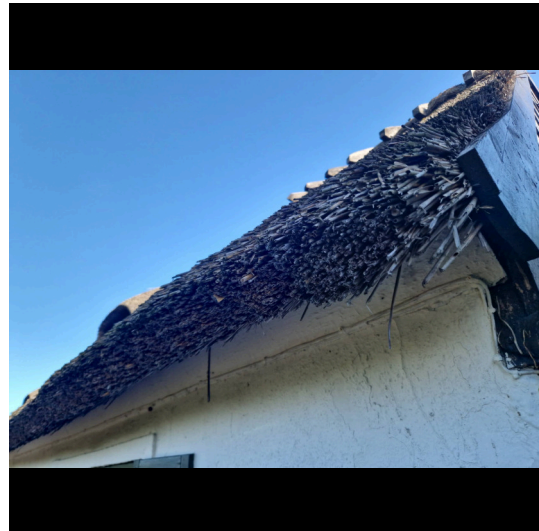
**Tag****SKADE:**

Stråtaget inkl. mønning fremstår generelt slidt med luncker og reduceret tykkelse.

RISIKO:

Der er risiko for skader på de underliggende konstruktioner på længere sigt.

**Eftergang af mønning**

Udbedringseksempel: Eftergang/udbedring af rygning af halm på stråtag. Rygning/mønning omlægges med halm på samme måde som den eksisterende.

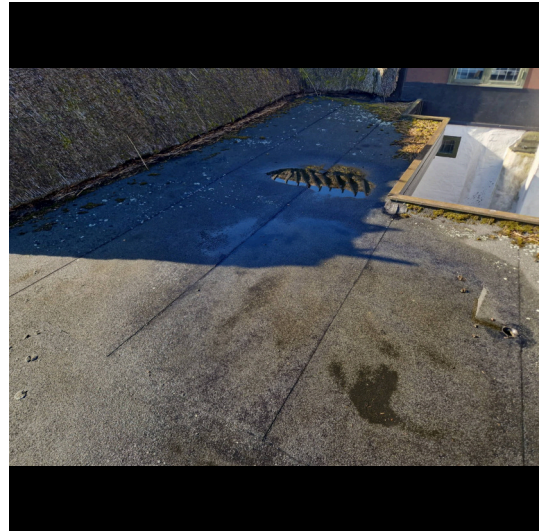
Tagpappen har større lunger, fordybninger og vandansamlinger

RISIKO:

Dette medfører stillestående vand på tagfladen og dermed en øget nedslidning og forringet restlevetid.

Montering af tagpap

Udbedringseksempel: Montering af nyt lag asfalttagpap. Afrensning og lægning af et lag tagpap på eksisterende tagpapdækning. Den eksisterende tagflade skal rengøres grundigt. Eksisterende tagpap grundes med asfaltgrunder, som skal tørre helt, inden det nye tagpap, som Icopal Top Safe, monteres

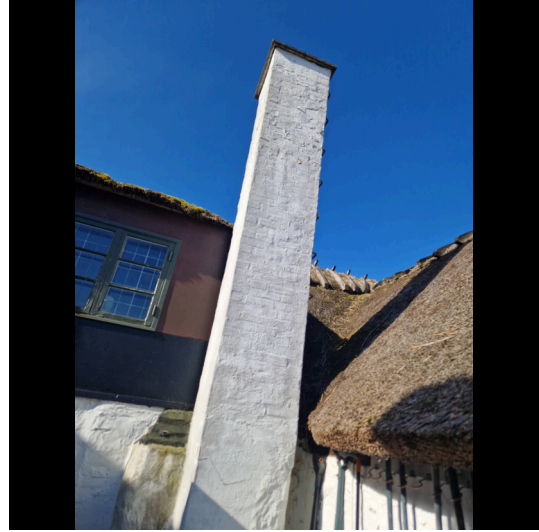
Skorstene fremstår med mindre pudsafskalninger

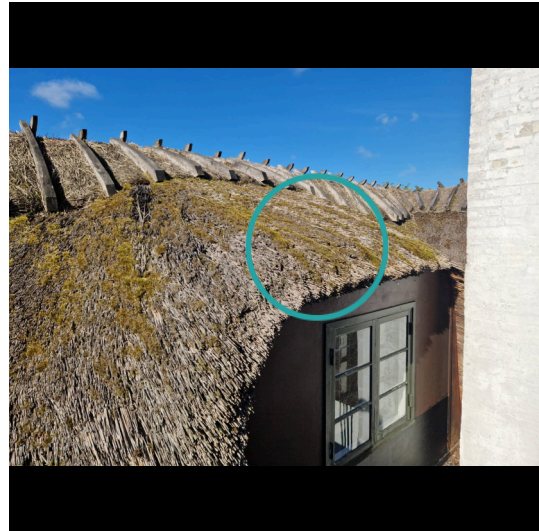
Stråtaget fremstår nedslidt på kvisten mod nord samt i indvendige skotrender

RISIKO:

Der er risiko for skader på de underliggende konstruktioner på kortere sigt.

Udskiftning af tagbelægning af strå

Udbedringseksempel: Udskiftning af tagbelægning af strå. Aftagning af tagbelægning af strå. Stråtag af tagrør, tykkelse 250 - 300 mm, afhængig af rørtype og længde af rørene, oplægges på den bærende konstruktion af spær og lægter og bindes.

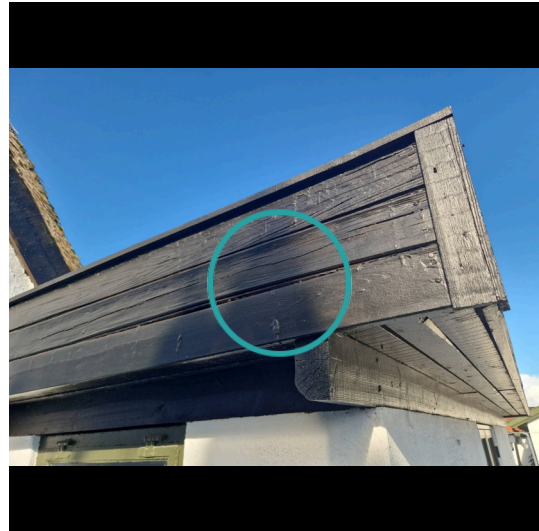
Sternbeklædning på bryggersbygning har begyndende nedbrydning

RISIKO:

Udviklingen skønnes at fortsætte, og det kan medføre svigt på længere sigt.

Udskiftning af sternbrædder

Udbedringseksempel: Udskiftning af sternbrædder. Høvlede og pløjede brædder evt. med fer og not monteres, af fyrretræ, 5. sortering - kvinta, trykimprægneret iht. NTR-klasse AB fastgøres til spær.

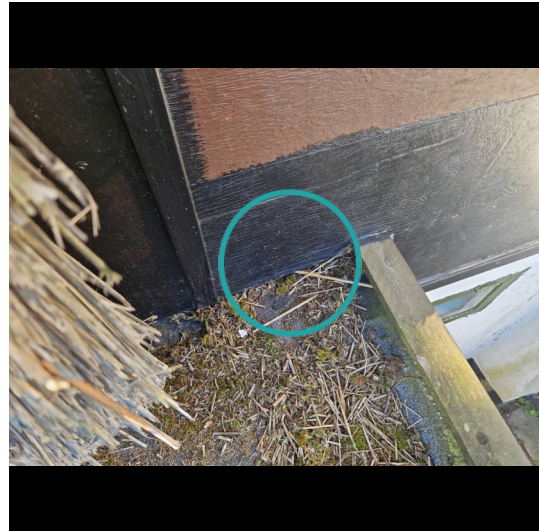
Frontbeklædning ved kvisten mod nord er under nedbrydning

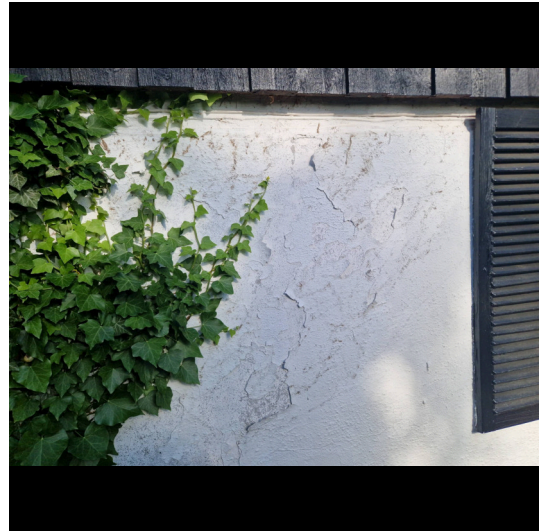
Puds på ydermure er i områder med mangelfuld vedhæftning, afskalninger og revner huset rundt, se f.eks. mod syd

RISIKO:

Der kan forekomme yderligere udvikling i forholdet på længere sigt.

Udbedring af skader

Opgaven vurderes at kunne udbedres af en murer. Vi anslår at arbejdslønnen er den største del af udbedringsomkostningen og materialer udgør en mindre del. Det anbefales derfor at lade en murer udbedre opgaven på regning.

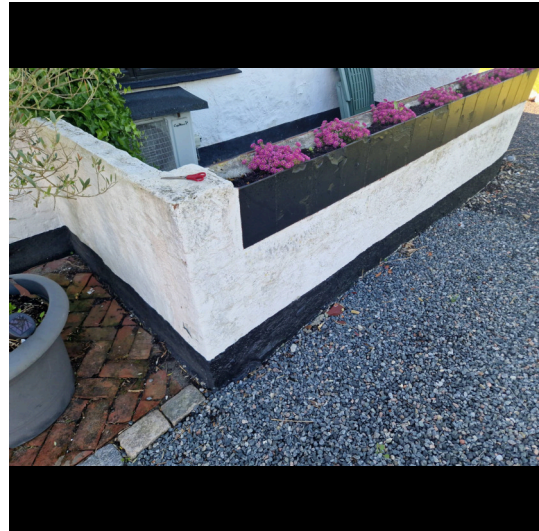
Læmurens murværk har revnedannelser og pudsafskalninger

RISIKO:

Det må påregnes at forholdet kan udvikle sig på længere sigt.

Udskiftning af defekte mursten i murværk

Udbedringseksempel: Udskiftning af defekte mursten af tegl. Defekte sten udhugges manuelt, maks. 3-4 sten i bredden uden understøtning. Nye/brugte hårdtbrændte, frostfaste sten indmures i mørtel efter rengøring og vanding. Der fuges med fugetype og mørtel som det øvrige murværk.

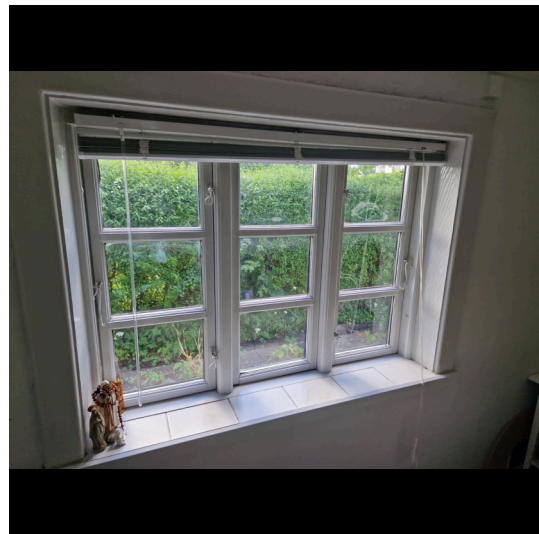
Der er ikke den påbudte redningsåbning i værelser på tagetagen og i værelse mod øst i stueetagen

RISIKO:

Der er risiko for personskade.

Etablering af godkendt redningsåbning

Opgaven har ikke været mulig at prissætte, det anbefales at kontakte en tømrer med henblik på udredning af opgaven og tilbud på udbedring.

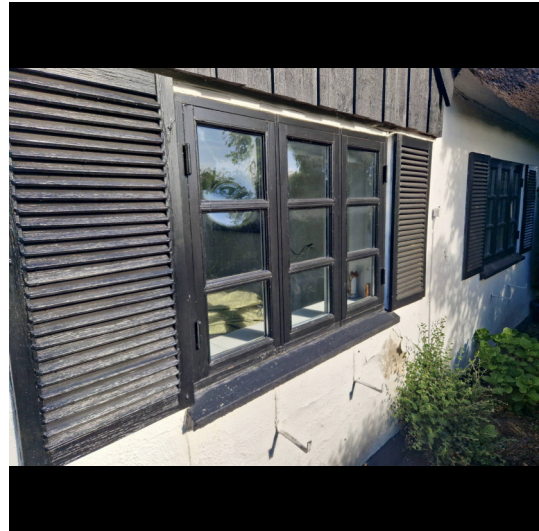
Der er nedbrydninger i vinduerne flere steder, bl.a. mod øst

RISIKO:

Nedbrydningen vurderes at fortsætte på længere sigt.

Udskiftning af nedbrudt træ

Udbedringseksempel: Udskiftning af nedbrudt træ. Det nedbrudte træ skæres væk og et stykke træ af samme sort og densitet tildannes nøjagtigt og indsættes i stedet for det beskadigede. Det reparerede område grundes og malebehandles på begge sider. Det udskiftede træværk afvaskes, slibes og males en gang.

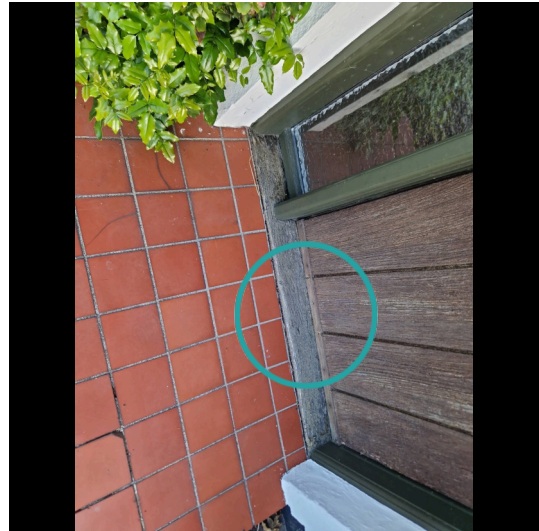
Der er nedbrydninger i bundtrin på dør mod syd

RISIKO:

Nedbrydningen vurderes at fortsætte på længere sigt.

Udskiftning af nedbrudt træ

Udbedringseksempel: Udskiftning af træ. Det nedbrudte træ skæres væk og et stykke træ af samme sort og densitet tildannes nøjagtigt og indsættes i stedet for det beskadigede. Det reparerede område grundes og malebehandles på begge sider. Døren afvaskes, slibes og males en gang.

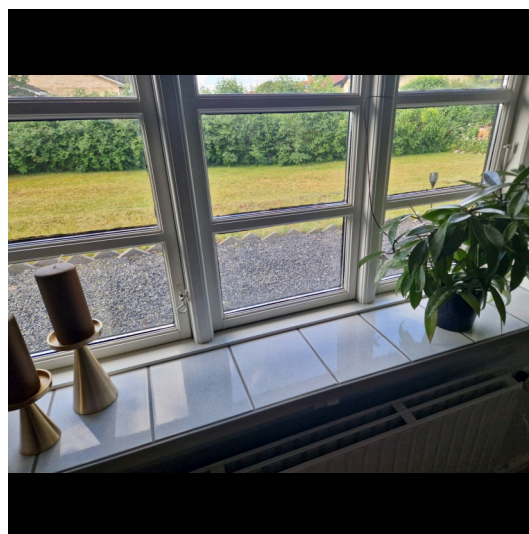
Der er enkelte punkterede termoruder, mod vest

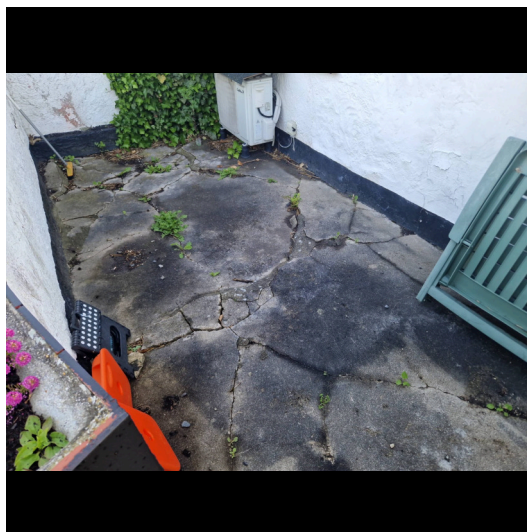
Der er revner i betonlag foran huset mod vest

RISIKO:

Der er risiko for følgeskader på de bagvedliggende og underliggende konstruktioner på længere sigt.

Eftergang af sokkelpuds

Udbedringseksempel: Eftergang af løstsiddende sokkelpuds. Porøs, løstsiddende puds afhugges. Fundamentet afrenses, grundes og slutpudsdes med mørtel af samme type som den øvrige sokkelpuds. Mørtelen føres min. 100-150 mm under terræn. Maks synlighed på sokkelhøjde 200 mm.

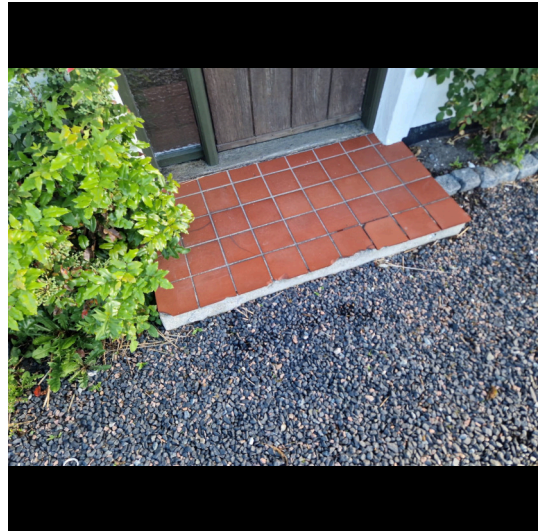
Klinker på udvendige trapper er løse og revnede

RISIKO:

Forholdet skønnes fortsat at udvikle sig på længere sigt.

Udskiftning af klinker/fliser

Udbedringseksempel: Udskiftning af klinker/fliser. Klinker/fliser på afhugges, betonlaget afrenses og forbehandles. Nye fliser/klinker som eksisterende udlægges. Der fuges med cementbaseret, frost- og vandfast fugemasse.

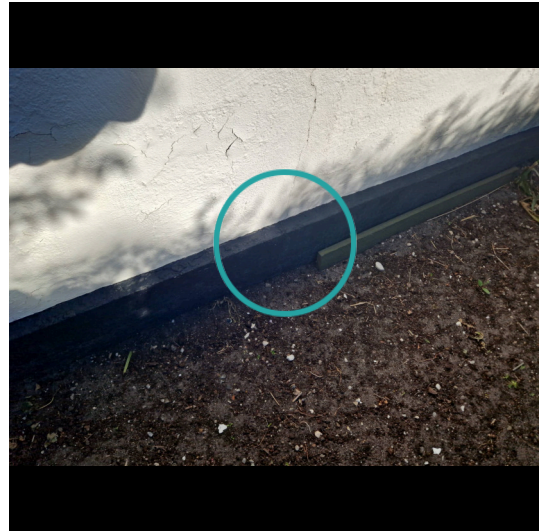
Der er revner i sokkel mod øst. Revnerne fortsætter op i ydervæggen

NOTE:

Revner var alle uden væsentlig forskydning/forsætning og skønnes uden konstruktiv betydning. Revnedannelser er almindeligt forekommende i ældre bygninger.

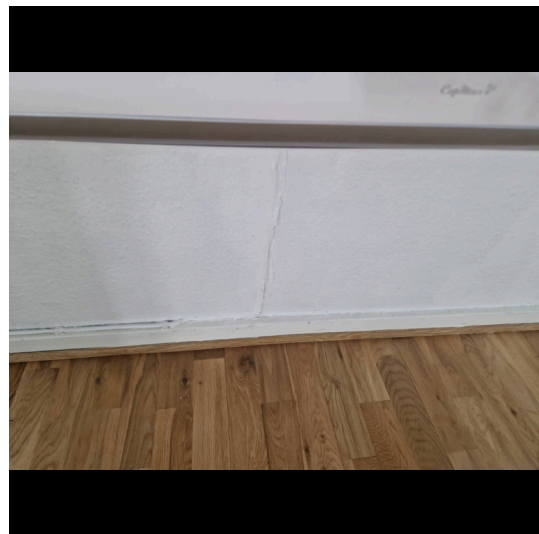
Indvendige vægge har revner i pladesamlinger ved varmepumpen

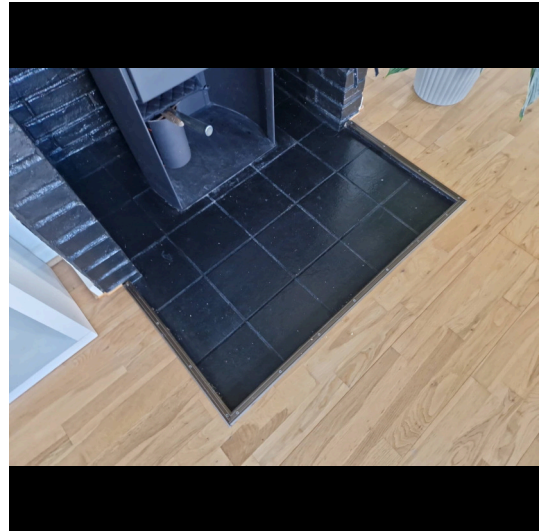
Der er gulvklinter med mangelfuld vedhæftning til underlaget foran brændeovn

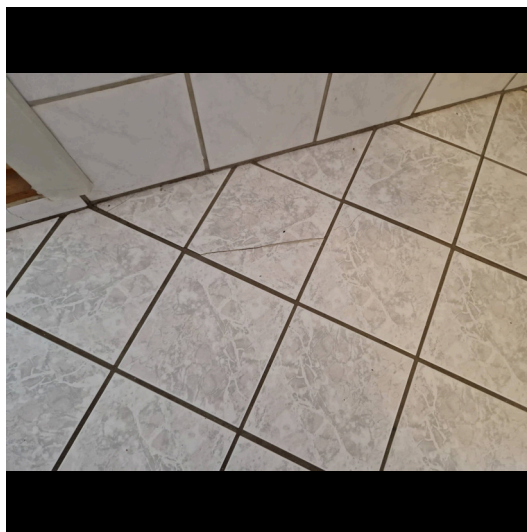
Der er revnede gulvklinter samt gulvklinter med begrænset vedhæftning til underlaget udenfor brusenichen

RISIKO:

Det skønnes at forholdet vil udvikle sig på længere sigt.

Udskiftning af klinker/fliser

Udbedringseksempel: Udskiftning af klinker/fliser og vådrumsbehandling. klinker/fliser aftages. Underlaget rengøres omhyggeligt. Gulvet vådrumsbehandles. Der skal anvendes et komplet system til vandtætning med produkter fra samme godkendelse. Overflader primes og forsegles i hjørner, omkring rørgennemføringer og ved overgang væg/gulv. Heldækkende tætningsmasse påføres. Gulvklinter udlægges, fuges og afrenses. I hjørner, og i overgang væg og gulv samt omkring sanitære installationer fuges med elastisk, vådrums siliconefugemasse.

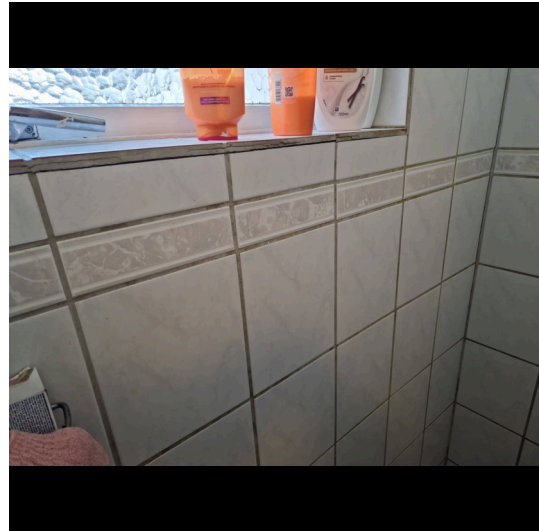
Der er vægfliser med mangelfuld vedhæftning til underlaget og revner i hjørnefuger, bl.a. i brusenichen

RISIKO:

Der er bl.a. tale om vægge med direkte vandbelastning, hvorfor der er risiko for skader på de omkringliggende konstruktioner og installationer.

Udskiftning af klinker/fliser

Udbedringseksempel: Udskiftning af vægfliser. Vægfliser aftages. Underlaget rengøres omhyggeligt. Overflader primes og forsegles i hjørner, omkring rørgennemføringer og ved overgang væg/gulv. Heldækkende tætningsmasse påføres. Vægfliser opsættes, fuges og afrenses. I hjørner, og i overgang væg og gulv samt omkring sanitære installationer fuges med elastisk, vådrums siliconefugemasse.

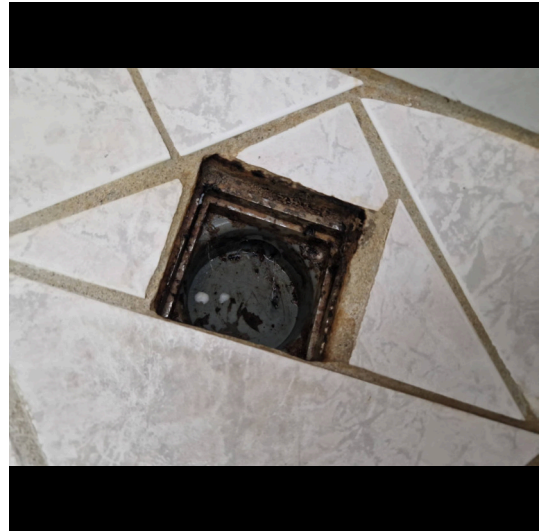
Der er afstand og synlig betonkant mellem afløbsskål og rist i gulv afløb i bruseniche

RISIKO:

Afløbet er vandbelastet fra gulvoverfladen, og der er risiko for fugtindtrængen og skader på de underliggende konstruktioner og installationer.

Udskiftning af gulv afløb

Udbedringseksempel: Udskiftning af gulv afløb i betongulv med fliser/klinker. Afløbsskål ophugges og udskiftes med ny afløbsskål af rustfrit stål med ramme og 140 x 140 mm rist. Inkl. membranklemflange, vandlås og studse for sideindløb. Afløbsskålen tilsluttes afløbssystemet. Beton udstøbes omkring gulv afløbet til plan med eksisterende betonlag.

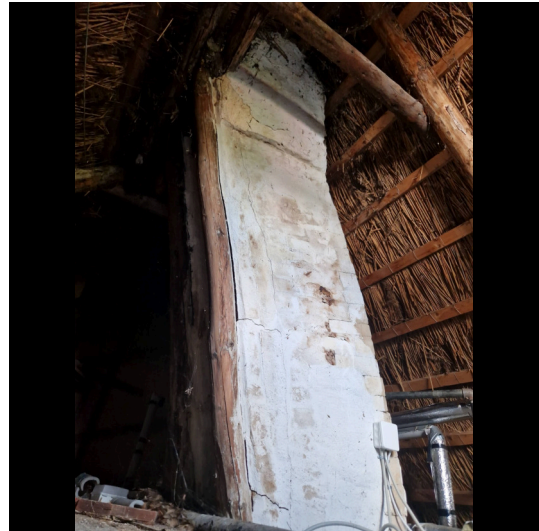
Skorstensoverfladen fremstår med afskallet puds, løse fuger og misfarvninger fra løbesod

NOTE:

Forholdet skønnes af ældre dato og vil næppe udvikle sig.

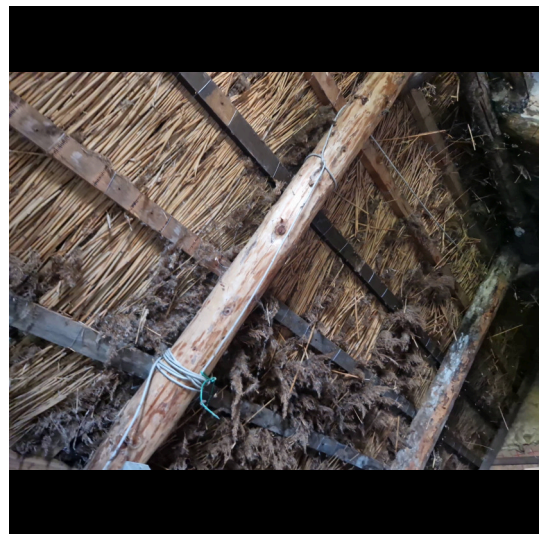
Tagkonstruktionens træværk har spor efter angreb af borebiller.

NOTE:

Angrebet skønnes at være inaktivt, hvorfor der ikke vurderes nærliggende risiko for skade. Borebiller er almindeligt forekommende i ældre træværk og giver sjældent anledning til styrkesvækkelser i fulde trædimensioner.

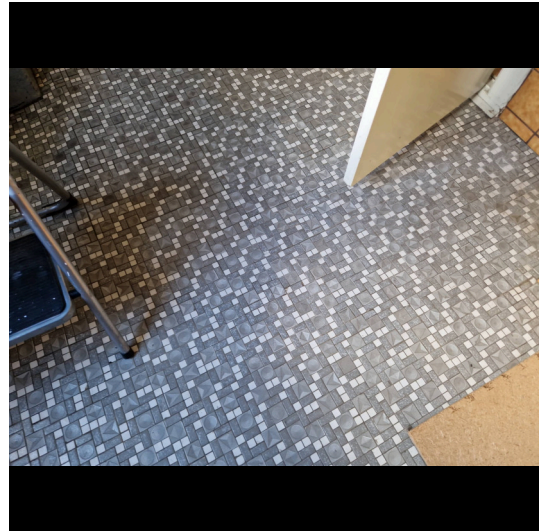
Der er flere gulvklinter med mangelfuld vedhæftning til underlaget

RISIKO:

Det skønnes at forholdet vil udvikle sig på længere sigt.

Udskiftning af klinker/fliser

Udbedringseksempel: Udskiftning af klinker/fliser og vådrumsbehandling. klinker/fliser aftages. Underlaget rengøres omhyggeligt. Gulvet vådrumsbehandles. Der skal anvendes et komplet system til vandtætning med produkter fra samme godkendelse. Overflader primes og forsegles i hjørner, omkring rørgennemføringer og ved overgang væg/gulv. Heldækkende tætningsmasse påføres. Gulvklinter udlægges, fuges og afrenses. I hjørner, og i overgang væg og gulv samt omkring sanitære installationer fuges med elastisk, vådrums siliconefugemasse.

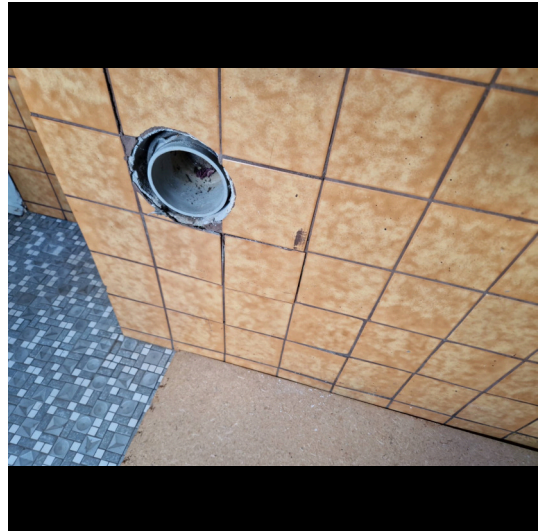
Der er vægfliser med mangelfuld vedhæftning til underlaget

NOTE:

Der er tale om et mindre område, som ikke er vandbelastet. Der vurderes derfor ikke at være nærliggende risiko for skader.

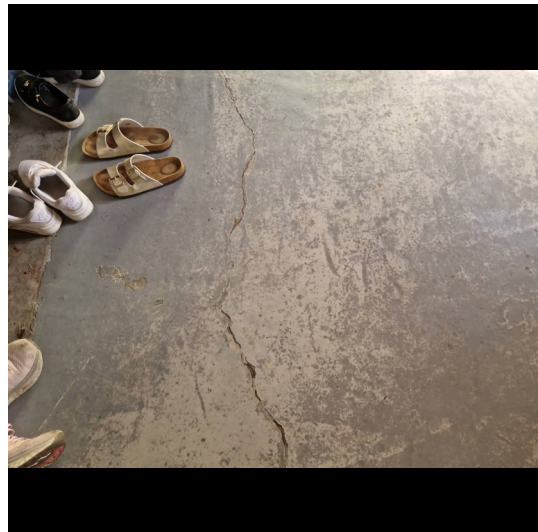
Der er revner i betongulvet og i vægge

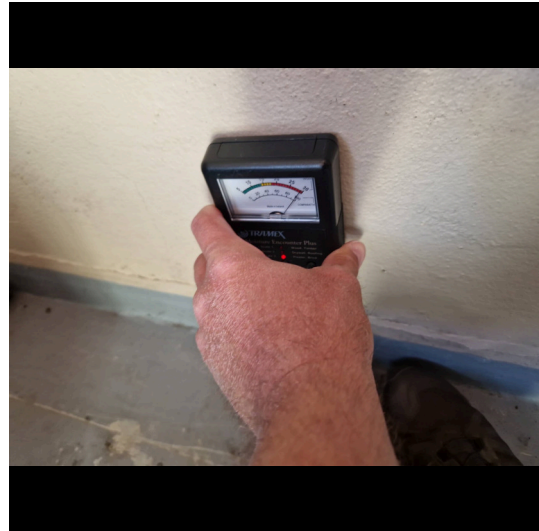
Der kan konstateres lidt opfugtning i bunden af vægge

NOTE:

Forholdet skønnes pga. opstigende grundfugt, og der skønnes ikke nærliggende risiko for yderligere skade.

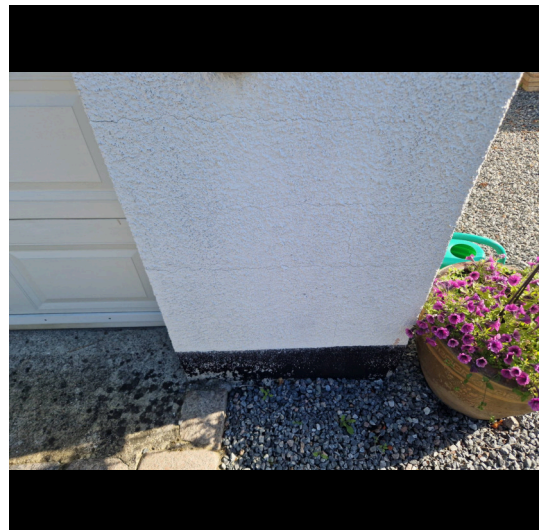
Puds på ydermure er i områder med mangelfuld vedhæftning og revner, se f.eks. mod øst

NOTE:

Forholdet skønnes p.t. begrænset, men på længere sigt kan der ske udvikling.

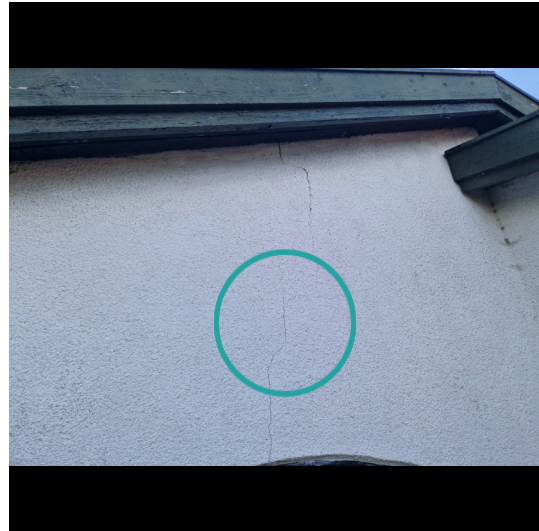
Der er revnedannelser i facader/murværk mod vest

RISIKO:

Revnerne er store og vil forsat udvikle sig og kan med tiden give risiko for skader på de bagvedliggende konstruktioner.

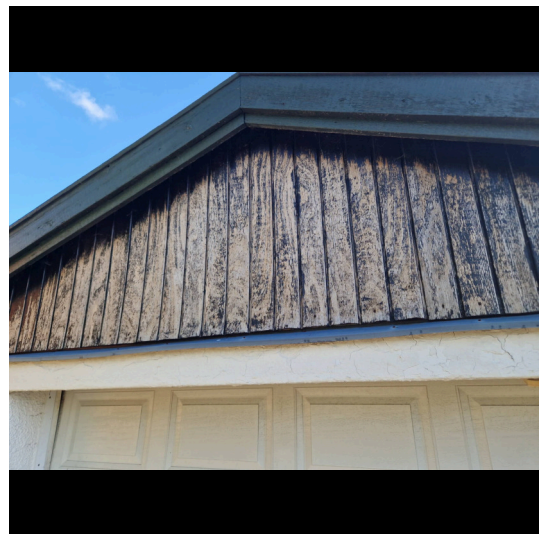
Træbeklædningen over garageport er med nedbrydning

RISIKO:

Det vurderes, at skaden kan udvikle sig på længere sigt.

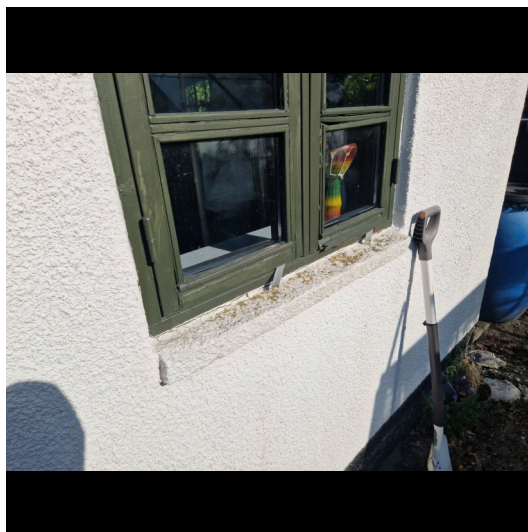
Der er nedbrydninger i vindue mod øst

RISIKO:

Nedbrydningen vurderes at fortsætte på længere sigt.

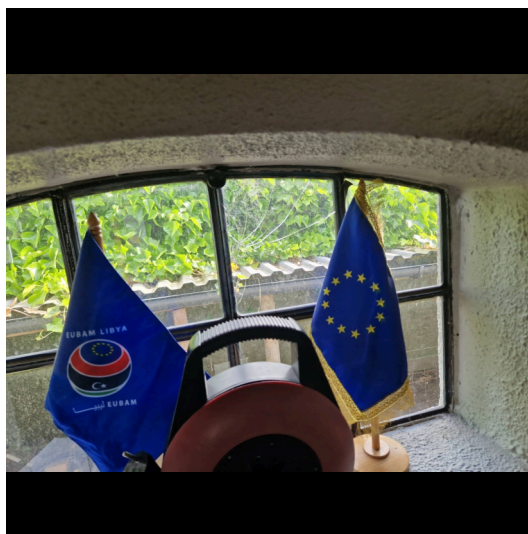
Enkelte revnede ruder mod nord

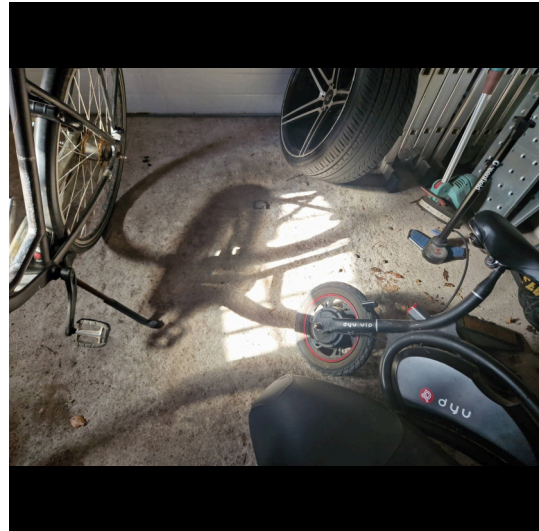
Der er revner og afskalninger i betongulvet i garagen, også udenfor porten. I det store rum buler trægulve op

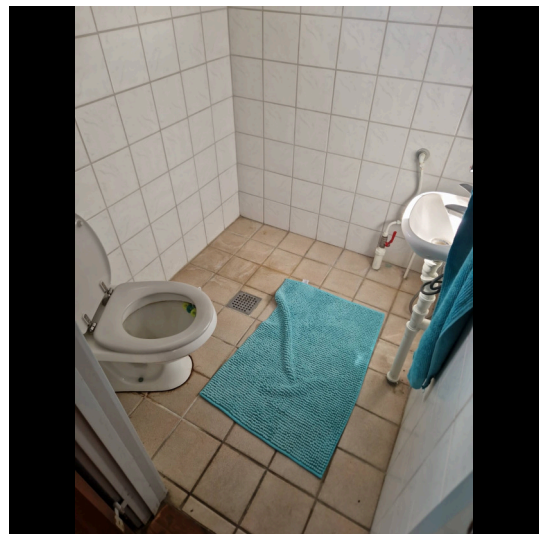
Der er ikke tilstrækkeligt fald mod gulv afløb

NOTE:

Det kan medføre, at der står vand på gulvet efter brug og giver lidt øget vedligeholdelse (evt. brug af svaber).

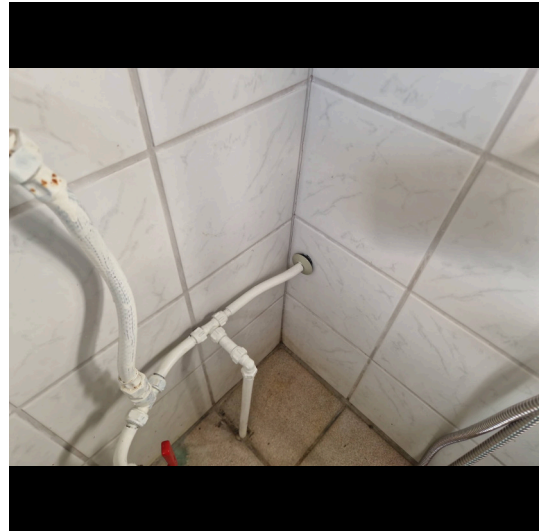
Der er revner i fuger/hjørnefuger og der er ikke vandtæt føring af rør gennem væg

RISIKO:

Der er risiko for fugtindtrængen og skader på de underliggende/bagvedliggende konstruktioner.

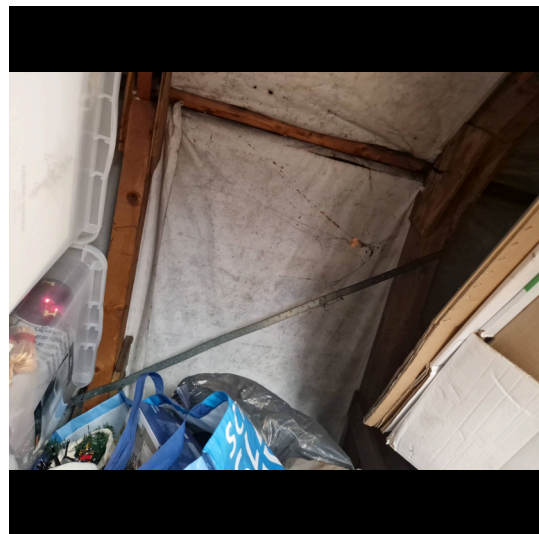
Undertaget har mindre misfarvninger flere steder.

NOTE:

Der målttes ikke forøget fugt, og forholdet vurderes af ældre dato. Evt. på grund af lidt fugt/kondens over årstiden, hvorfor der ikke vurderes nærliggende risiko for skade.

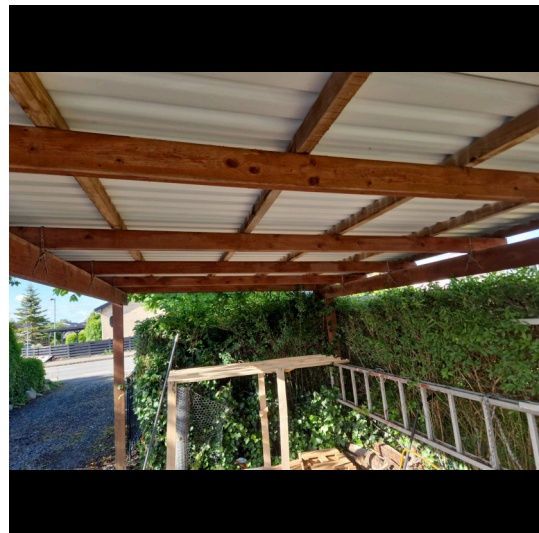
Der er ikke udført vindafstivning af bygningen. Bygningen kan bevæges ved let skub

NOTE:

Forholdet skønnes ikke at give anledning til følgeskader, da konstruktionen har henstået sådan i en længere årrække uden tegn på svigt.

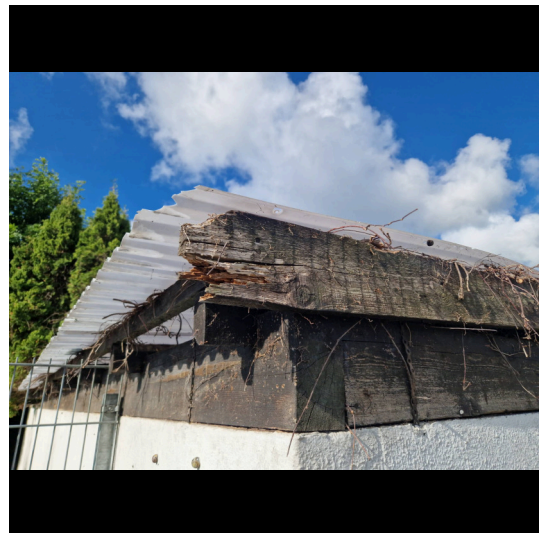
Vindskeder er under nedbrydning.

RISIKO:

Udviklingen skønnes at fortsætte, og det kan medføre svigt på længere sigt.

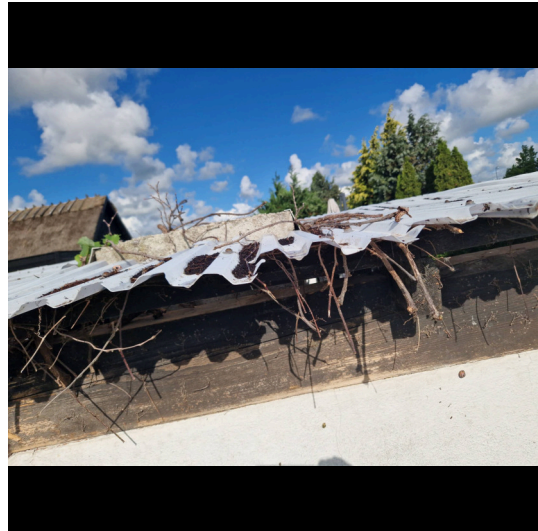
Plasttagplader er ikke tætte i samlinger samt har flere skader

RISIKO:

Der er nærliggende risiko for skader på de underliggende bygningsdele.

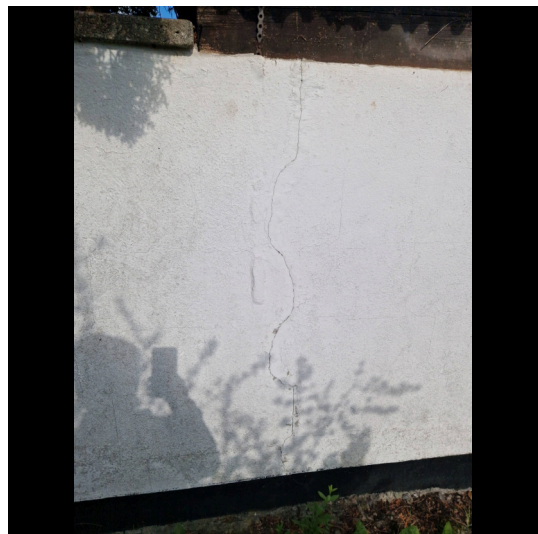
Der er revnedannelser og afskalninger i facader/murværk inkl. læmuren

RISIKO:

Revnerne er store og vil forsat udvikle sig og kan med tiden give risiko for skader på de bagvedliggende konstruktioner.

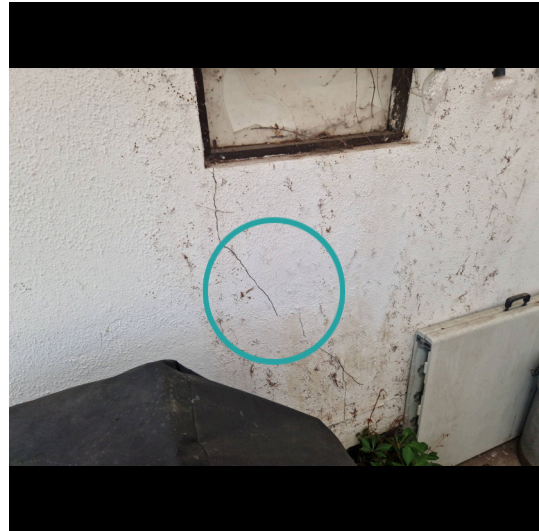
Der er registreret revner i vægge indvendigt

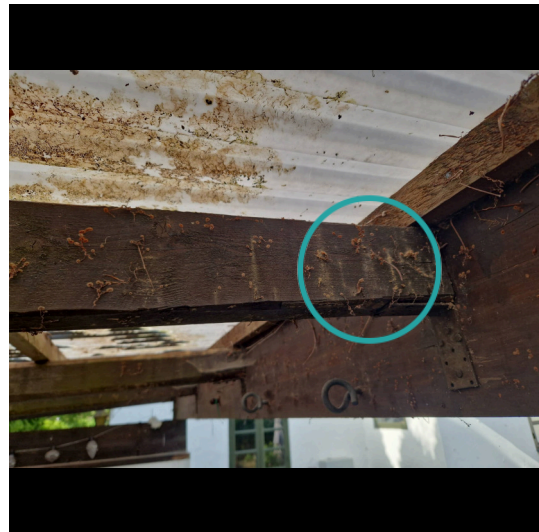
Tagkonstruktionens træværk har spor efter angreb af borebiller. Det ses f.eks. i spær
