Realsyn+ for

Stenhøjgårdsvej 15,
3460 Birkerød

Dato for besigtigelse: 07-04-2026

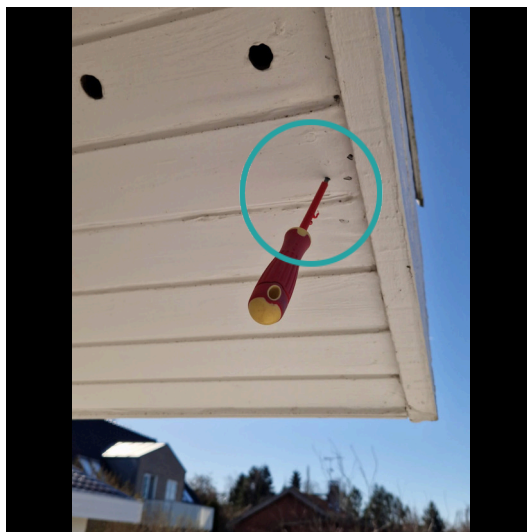
Tag

Der er lidt nedbrud i underbrædder mod øst ved altan

Det vurderes, at skaden kan udvikle sig på længere sigt.

Eftergang/udskiftning af udhængsbrædder

Udbedringseksempel: Eftergang af udhængsbrædder af træ under tagudhæng. Beklædning af høvlede brædder 5. sortering - kvinta. Langs facader opsættes brædderne på undersiden af udhængsspær.

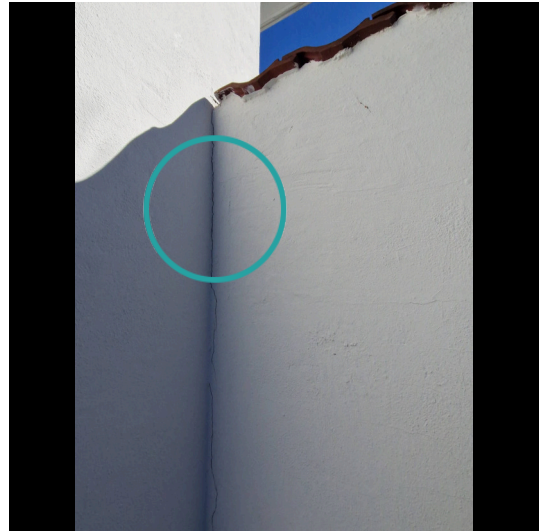
**Ydervægge****SKADE:**

Læmuren er revnet ved sammenbygning med hovedhuset

Der vurderes ikke at være nærliggende risiko for yderligere udvikling. Mindre revnedannelser i samling mellem ydervægge og fritstående murværk er almindeligt forekommende. Revnedannelsen skønnes forskelle i bevægelserne i de to murværker.

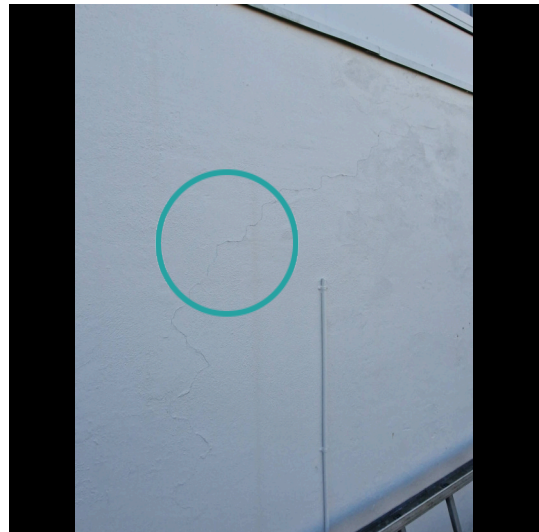
**Ydervægge****SKADE:**

Ydervægge har enkelte revner, bl.a. mod nord

Nævnte revner er af begrænset størrelse – mindre bevægelse over en længere årrække vil givet forekomme – også efter evt. reparationer. Denne type revner er ikke unormale.

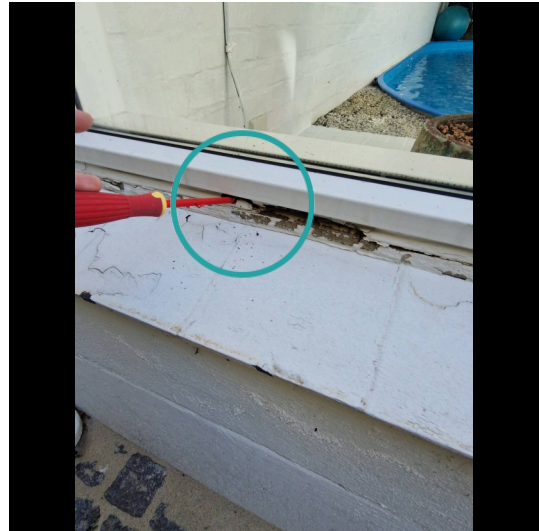
Døre/vinduer/porte

Der er nedbrydning i vinduer ved poolrummet mod vest

Nedbrydningen vurderes at fortsætte på længere sigt.

Udskiftning af nedbrudt træ

Udbedringseksempel: Udskiftning af nedbrudt træ. Det nedbrudte træ skæres væk og et stykke træ af samme sort og densitet tildannes nøjagtigt og indsættes i stedet for det beskadigede. Det reparerede område grundes og malebehandles på begge sider. Det udskiftede træværk afvaskes, slibes og males en gang.

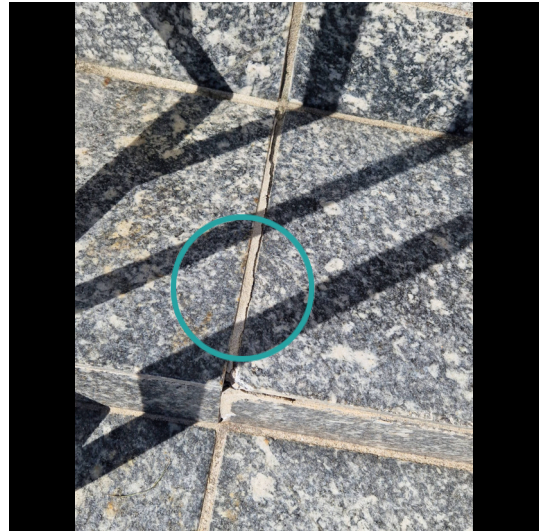
**Fundament/sokkel****SKADE:**

Klinker på trappe ved hoveddør har manglende vedhæftning og revner i fuger

Der kunne ikke registreres følgeskader ved besigtigelsen, og der vurderes ikke at være nærliggende risiko for skade.

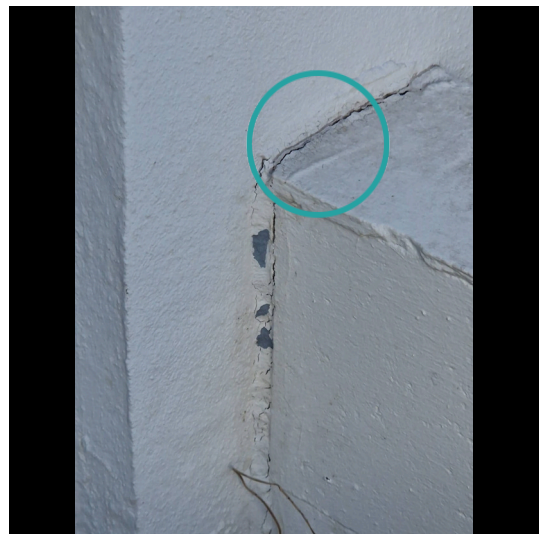
**Fundament/sokkel****SKADE:**

Der er revnedannelse mellem lyskasse og kælderydervæg mod nord

Trappetrin/trapper/lyskasser er ofte ikke funderet særligt godt, hvorfor de tit slår fra og revner ved samlingen mod sokkel.

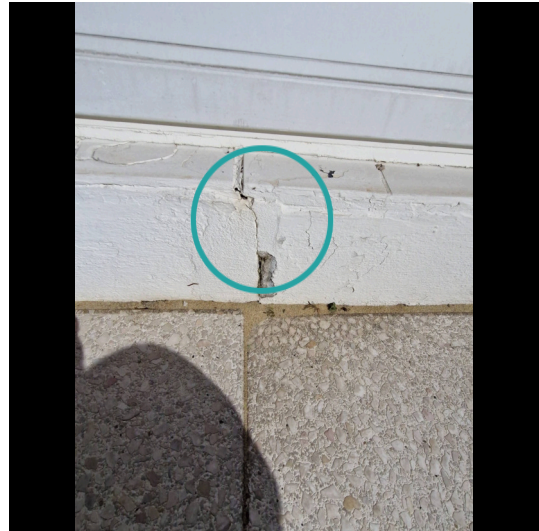
Fundament/sokkel

Der er revner i sokkel mod poolrummet

Det vurderes, at skaden kan udvikle sig på længere sigt.

Eftergang af sokkelpuds

Udbedringseksempel: Eftergang af løstsiddende sokkelpuds. Porøs, løstsiddende puds afhugges. Fundamentet afrenses, grundes og slutpudses med mørtel af samme type som den øvrige sokkelpuds. Mørtelen føres min. 100-150 mm under terræn. Maks synlighed på sokkelhøjde 200 mm.

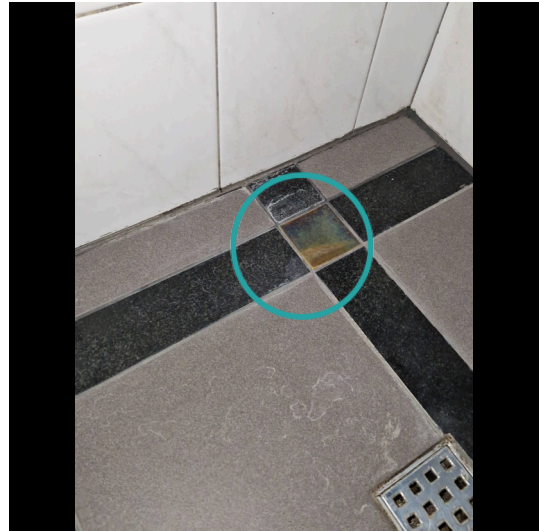
Stueplan

Der er gulvklinter og vægfliser med mangelfuld vedhæftning til underlaget i brusenichen og ved badekar

Der er tale om gulv og væg med direkte vandbelastning, hvorfor der er risiko for skader på de omkringliggende konstruktioner og installationer.

Udskiftning af klinker/fliser

Udbedringseksempel: Udskiftning af vægfliser. Vægfliser aftages. Underlaget rengøres omhyggeligt. Overflader primes og forsegles i hjørner, omkring rørgennemføringer og ved overgang væg/gulv. Heldækkende tætningsmasse påføres. Vægfliser opsættes, fuges og afrenses. I hjørner, og i overgang væg og gulv samt omkring sanitære installationer fuges med elastisk, vådrums siliconefugemasse.

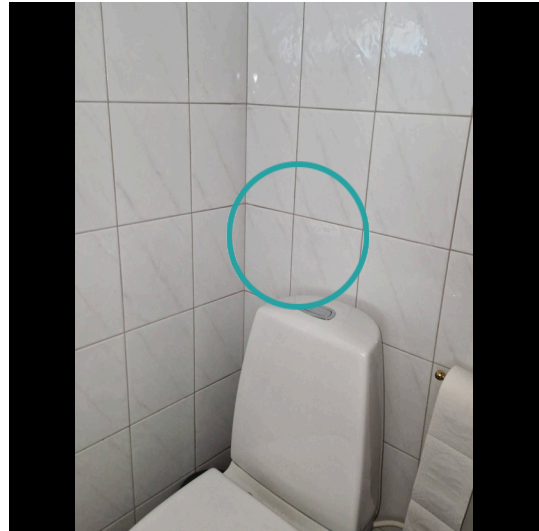
Stueplan

Der er vægfliser med mangelfuld vedhæftning til underlaget f.eks over toilet

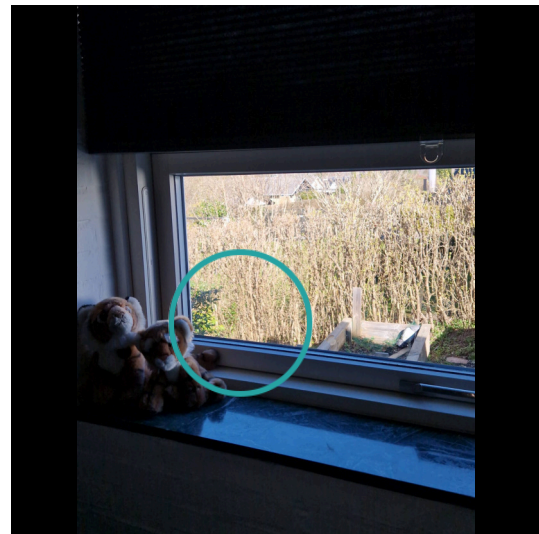
Stueplan

Der er ikke den påbudte redningsåbning i rummet

Der er risiko for personskade i tilfælde af brand.

Etablering af godkendt redningsåbning

Opgaven har ikke været mulig at prissætte, det anbefales at kontakte en tømrer med henblik på udredning af opgaven og tilbud på udbedring.

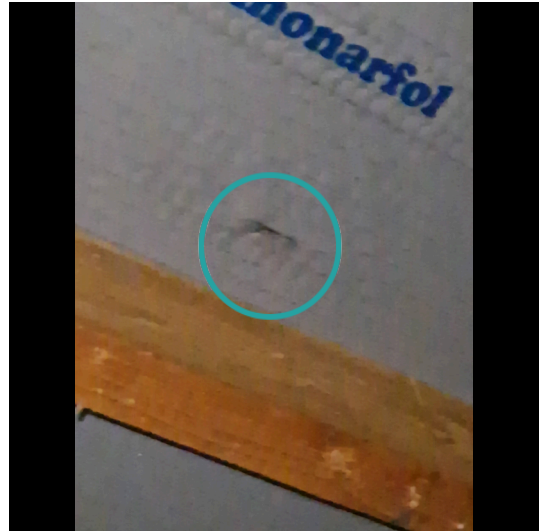
Stueplan

Undertaget har en revne over lem og der mangler ventiler i undertag

Det vurderes, at skaden kan udvikle sig på kortere sigt da der er risiko for fugtindtrængen

Udbedring/reparation af undertag

Udbedringseksempel: Aftagning af tagbelægning, reparation, opstramning af undertag og genudlægning af tagbelægning. Undertaget repareres og strammes op, så det højst hænger 10-15 mm. Fjedre til fastholdelse af undertag monteres på taglæggerne udefra. Den nedtagne tagbelægning genoplægges på lægteunderlaget.

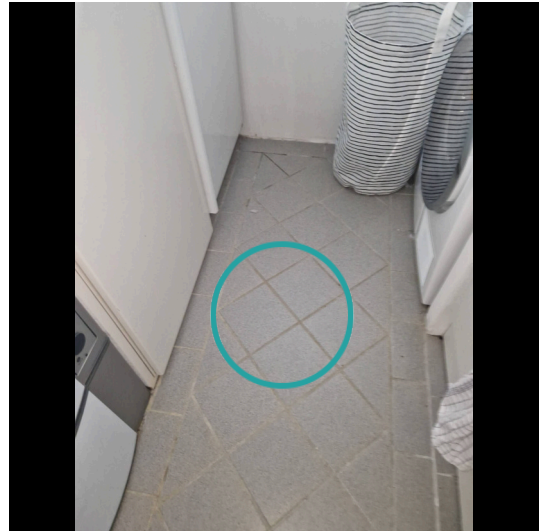
**Kælder****SKADE:**

Der er gulvklinter med mangelfuld vedhæftning til underlaget

Der kunne ikke registreres følgeskader ved besigtigelsen, og der vurderes ikke at være nærliggende risiko for skade.

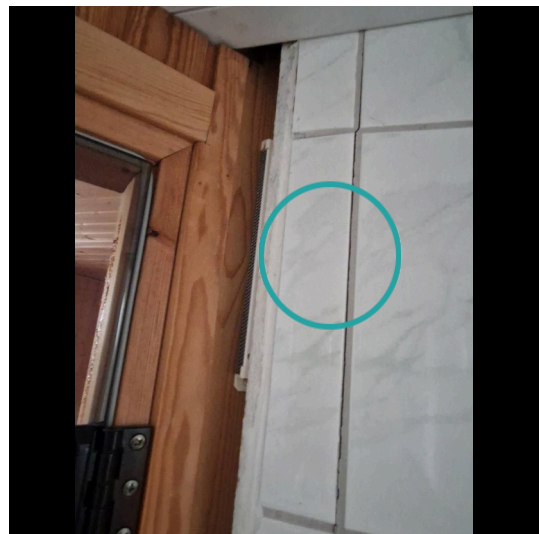
**Kælder****SKADE:**

Der er revner i fuger til højre for sauna

Der er tale om mindre revnedannelser i områder, som ikke er vandbelastede. Der vurderes derfor ikke at være nærliggende risiko for skader.

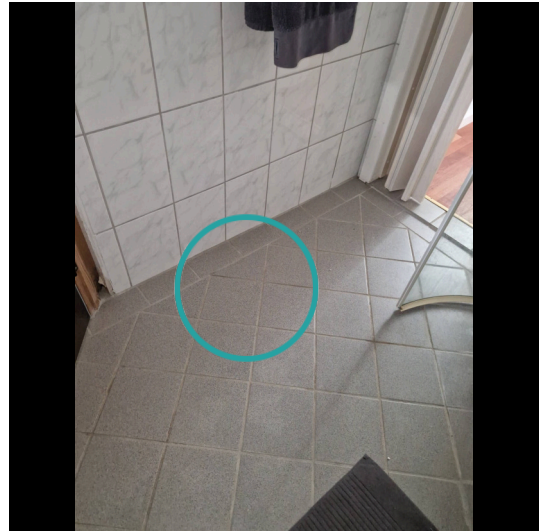
Kælder

Der er gulvklinter med mangelfuld vedhæftning til underlaget

Der er tale om et område, som ikke er vandbelastet. Der vurderes derfor ikke at være nærliggende risiko for skader.

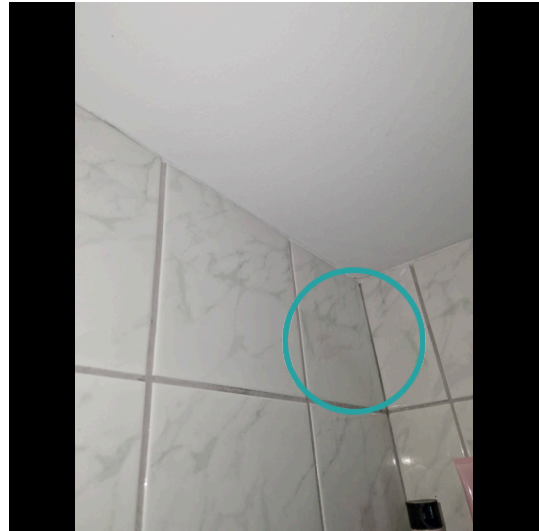
Kælder

Der er vægfliser med mangelfuld vedhæftning til underlaget i bruseområdet

Der er tale om vægge med direkte vandbelastning, hvorfor der er risiko for skader på de omkringliggende konstruktioner og installationer.

Udskiftning af klinker/fliser

Udbedringseksempel: Udskiftning af vægfliser. Vægfliser aftages. Underlaget rengøres omhyggeligt. Overflader primes og forsegles i hjørner, omkring rørgennemføringer og ved overgang væg/gulv. Heldækkende tætningsmasse påføres. Vægfliser opsættes, fuges og afrenses. I hjørner, og i overgang væg og gulv samt omkring sanitære installationer fuges med elastisk, vådrums siliconefugemasse.

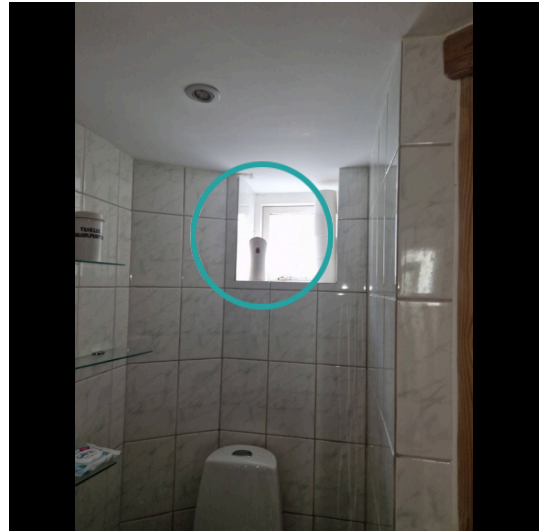
Kælder

Der er kun rumaftræk gennem vindue i rummet

Konstruktionen har henstået sådan i en længere årrække uden følgeskader, der vurderes derfor ikke at være nærliggende risiko for skade.

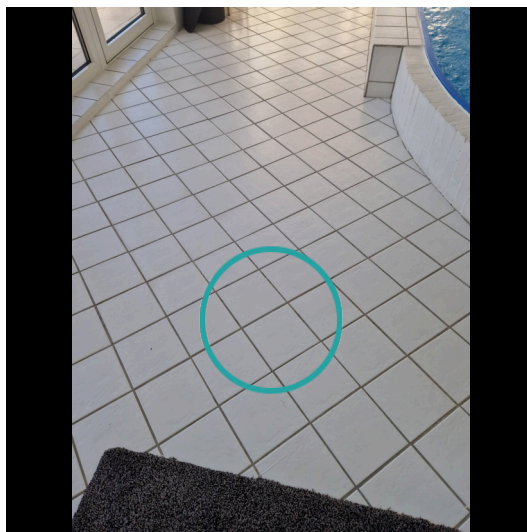
Kælder

Der er gulvklinter med mangelfuld vedhæftning til underlaget flere steder

Der er tale om gulv med risiko for vandbelastning, hvorfor der er risiko for skader på de omkringliggende konstruktioner og installationer.

Udskiftning af klinker/fliser

Udbedringseksempel: Udskiftning af klinker/fliser og vådrumsbehandling. klinker/fliser aftages. Underlaget rengøres omhyggeligt. Gulvet vådrumsbehandles. Der skal anvendes et komplet system til vandtætning med produkter fra samme godkendelse. Overflader primes og forsegles i hjørner, omkring rørgennemføringer og ved overgang væg/gulv. Heldækkende tætningsmasse påføres. Gulvklinter udlægges, fuges og afrenses. I hjørner, og i overgang væg og gulv samt omkring sanitære installationer fuges med elastisk, vådrums siliconefugemasse.

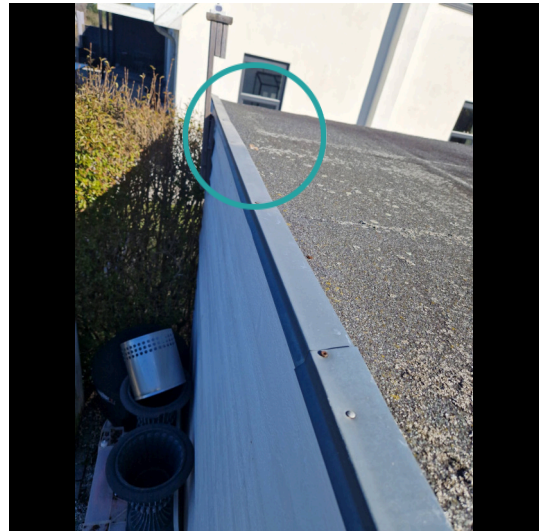
Tag

Der er utætheder i tagpapbelægningen

Forholdet kan fortsat udvikle sig, og der er nærliggende risiko for skader på andre bygningsdele.

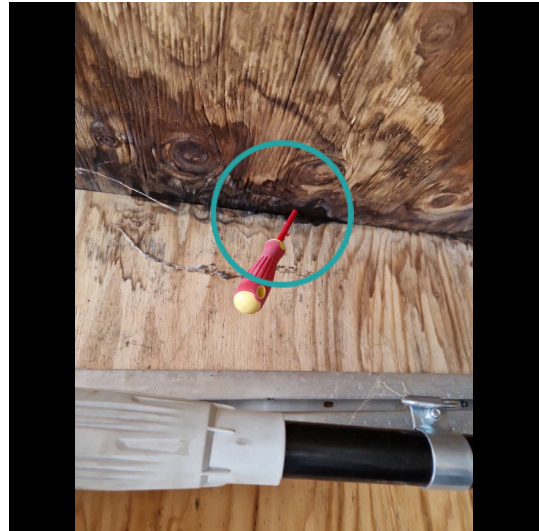
Stueplan

Der kan konstateres opfugtninger og nedbrud i loftet

Der er risiko for yderligere nedbrydningskader på kortere sigt.
