Realsyn+ for

Birkevej 17,
9000 Aalborg

Dato for besigtigelse: 01-05-2026

Introduktion til VTR rapporten

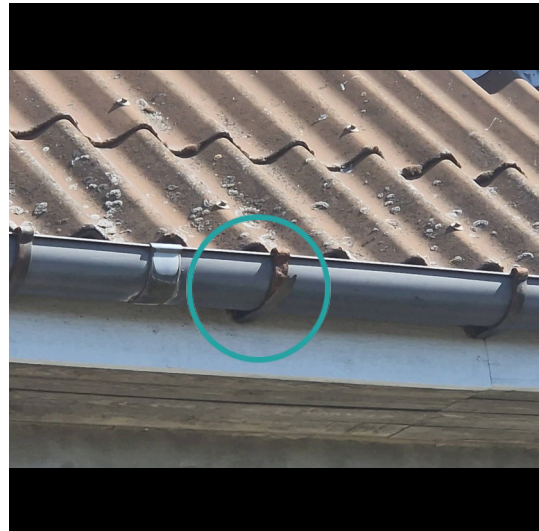
Rendejern under tagrender og befæstigelse ved tagnedløb fremstår med rust

Det forventes, at skaden potentielt kan eskalere over tid og resultere i funktionssvigt.

Udskiftning af tagrende samt rendejern

Udbedringseksempel: Udskiftning af rendejern inkl. tagrende. Den nederste række tagsten/tagplader demonteres. Tagrenden og rendejern nedtages. Tagrende monteres med nye rendejern, endbunde og tudstykke ved overgang til nedløb. Tagsten/tagplader monteres.

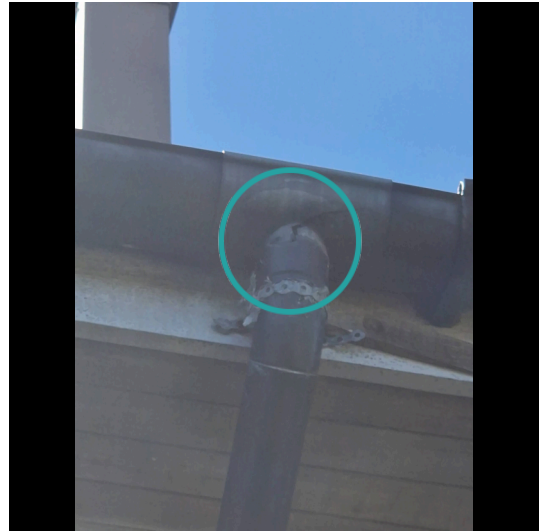
Der er revner / utætheder i tagrende mod nord

Forholdet kan medføre skader på andre bygningsdele.

Etablering af tagrender inkl. rendejern

Udbedringseksempel: Etablering af tagrender inkl. rendejern. Den nederste række tagsten aftages og lægges på stillads. Tagrende monteres med nye rendejern, endebunde og tudstykke ved overgang til nedløb. Tagstenene genmonteres.

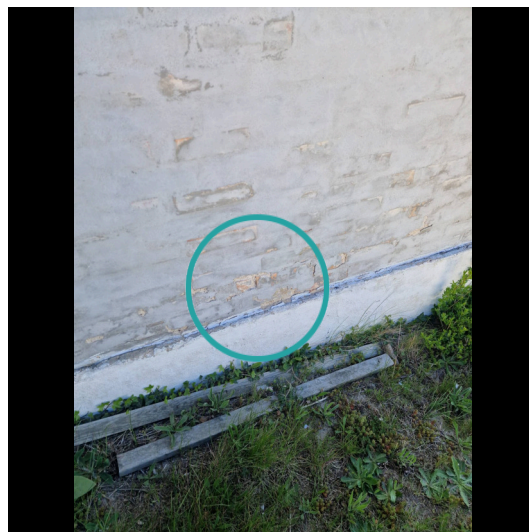
Facadepudsens omkring huset fremstår enkelte steder med mangelfuld vedhæftning, afskalninger og revnedannelser. Forholdene kan eksempelvis konstateres på den vestvendte facade.

Processen vil udvikle sig over mange år, hvor vand og frost påvirker revner og løst puds.

Eftergang af puds

Udbedringseksempel: Eftergang af puds på ydervæg. Løst (hult) puds afhugges til præcis begrænsning. Afrenset ydervæg udkastes med mørtel, der afrettes og glattes med trækbræt og slutpudses.

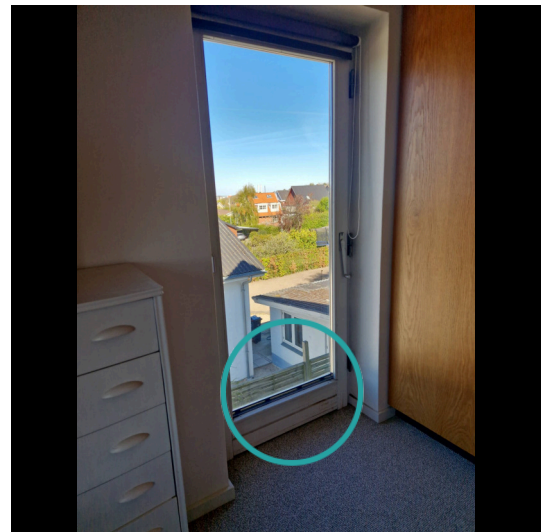
Der mangler værn foran dør ved fransk altan på 1. sal.

Der er risiko for personskade.

Eftergang/etablering af værn

Opgaven vurderes at kunne udbedres af en blikkenslager. Vi anslår at arbejdslønnen er den største del af udbedringsomkostningen og materialer udgør en mindre del. Det anbefales derfor at lade en blikkenslager udbedre opgaven på regning.

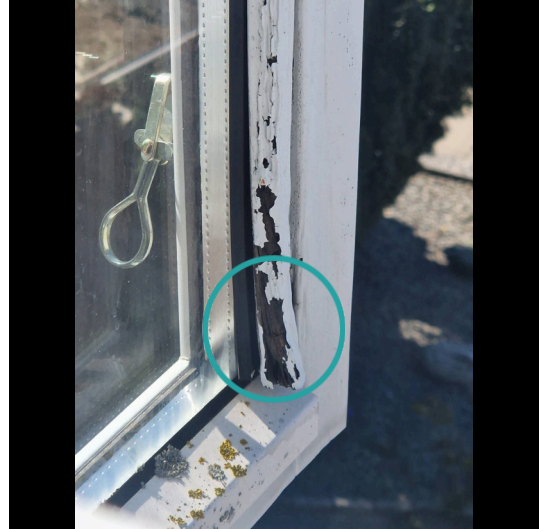
Der konstateres nedbrydning i vinduespartierne visse steder, eksempelvis mod vejen i kvisten.

Nedbrydningen vurderes at fortsætte på længere sigt.

Udskiftning af nedbrudt træ

Udbedringseksempel: Udskiftning af nedbrudt træ. Det nedbrudte træ skæres væk og et stykke træ af samme sort og densitet tildannes nøjagtigt og indsættes i stedet for det beskadigede. Det reparerede område grundes og malebehandles på begge sider. Det udskiftede træværk afvaskes, slibes og males en gang.

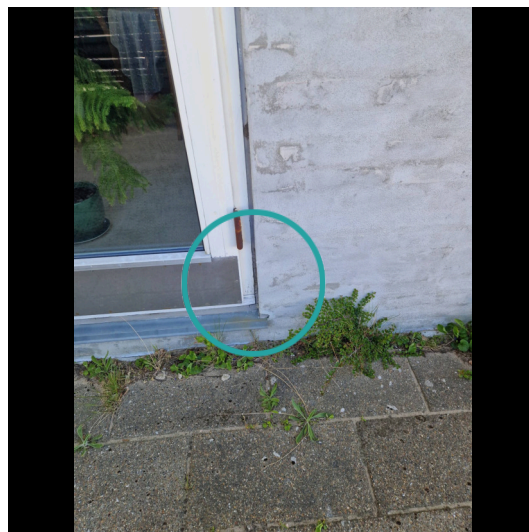
Fuger omkring døre og vinduer har mistet elasticiteten og er revnede i overfladen, ses f.eks. mod vest.

Der er risiko for fugtindtrængen og skader på de underliggende/bagvedliggende konstruktioner på længere sigt.

Eftergang af fuger

Udbedringseksempel: Eftergang af fuger. Kontaktflader mellem fuger og omgivende bygningsdele afrenses. Udrensning/udkradsning af eksisterende fuger, stopning, fugeunderlag og elastisk fuger.

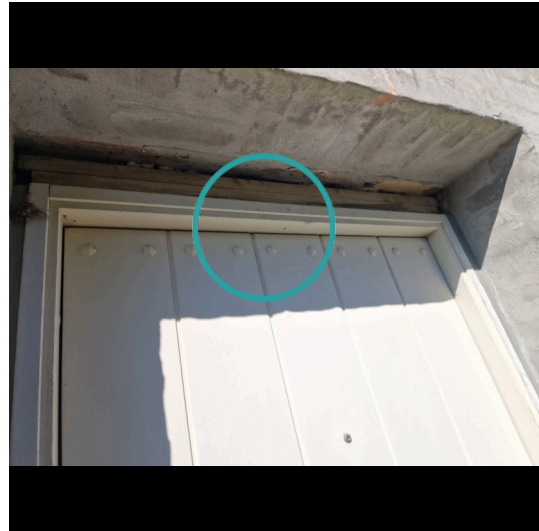
Der mangler tætning over døren mod entre

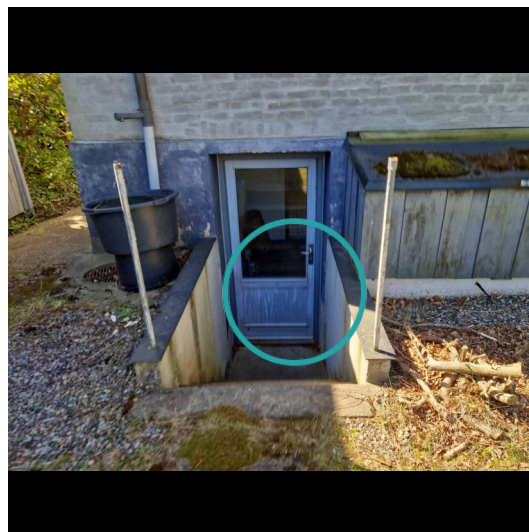
Trappeværn ved kælder mangler

Der er risiko for personskade.

Eftergang/etablering af værn

Opgaven vurderes at kunne udbedres af en blikkenslager. Vi anslår at arbejdslønnen er den største del af udbedringsomkostningen og materialer udgør en mindre del. Det anbefales derfor at lade en blikkenslager udbedre opgaven på regning.

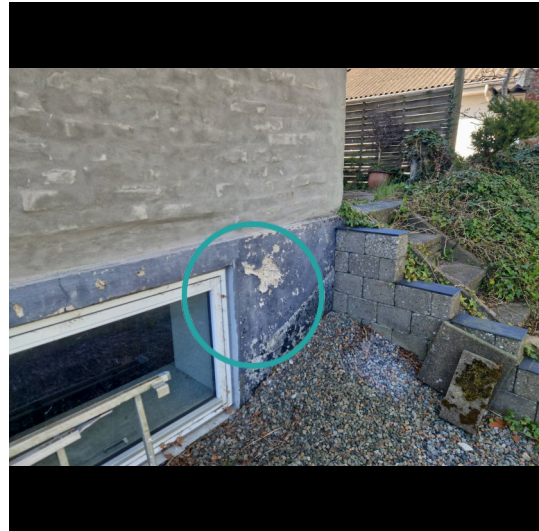
Der er områder, hvor sokkelpuds har begrænset vedhæftning til underlaget. Ses f.eks. mod have

Der er en potentiel risiko for, at forholdene kan forværres på længere sigt som følge af frost og regn.

Eftergang af sokkelpuds

Udbedringseksempel: Eftergang af sokkelpuds. Evt. porøs, løstsiddende puds afhugges. Fundamentet afrenses, grundes og slutpuds med mørtel af samme type som den øvrige sokkelpuds. Mørtelen føres min. 100-150 mm under terræn. Maks synlighed på sokkelhøjde 200 mm.

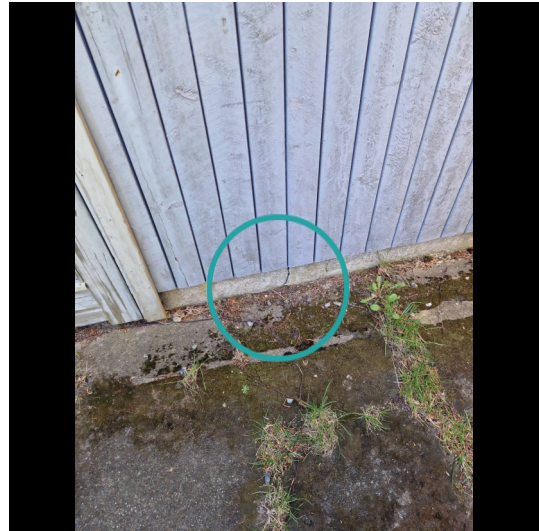
Der er enkelte revner i sokkel især mod have

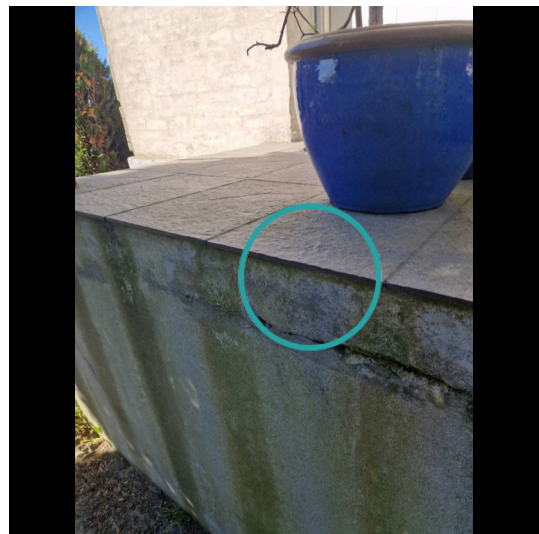
Klinker på trappe mod entre har begrænset vedhæftning

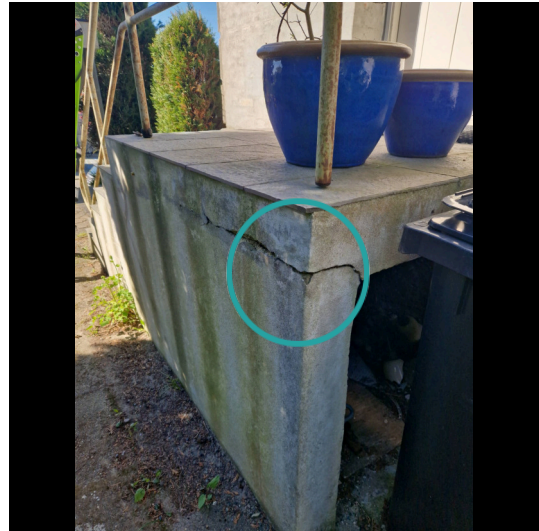
Betondæk over kældertrappe har revner. På undersiden ses blottede armeringsjern

Forholdet kan udvikle sig på længere sigt, og der kan forekomme styrkesvækkelse.

Udbedring af skade/fejl/mangler

Opgaven vurderes at kunne udbedres af en murer. Vi anslår at arbejdslønnen er den største del af udbedringsomkostningen og materialer udgør en mindre del. Det anbefales derfor at lade en murer udbedre opgaven på regning.

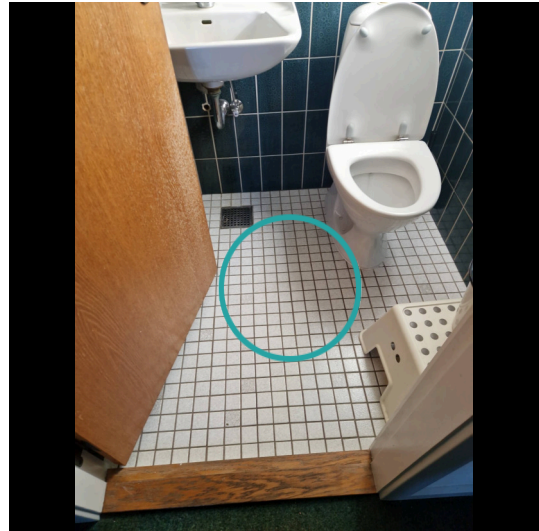
Der er gulvklinker med mangelfuld vedhæftning til underlaget

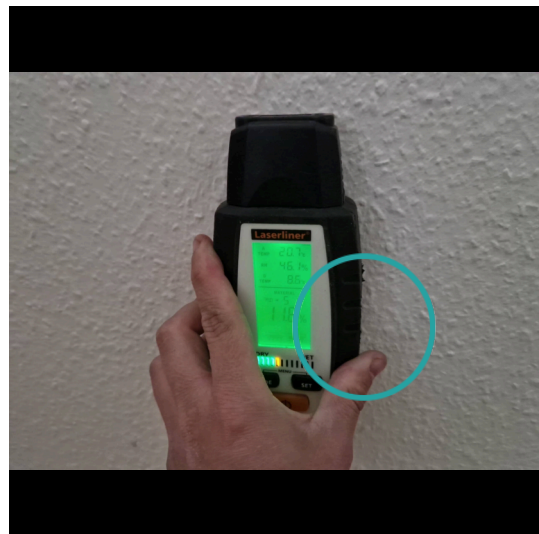
Der er forsatsvægge pladebeklædning på kældervægge med et fugtindhold imellem 11-18 %

Der kunne ikke registreres følgeskader ved besigtigelsen, og der vurderes ikke at være nærliggende risiko for skade.

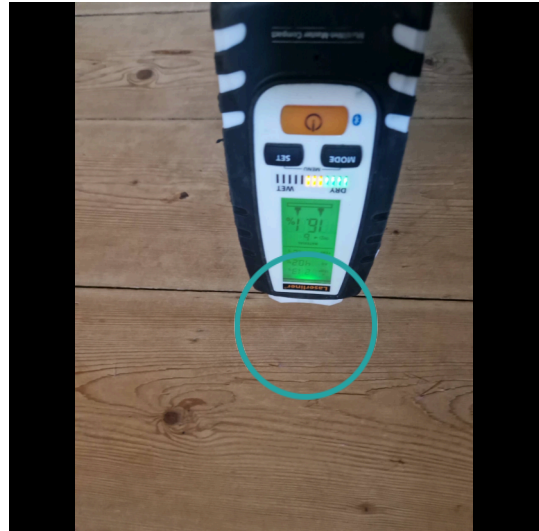
Der er trægulv i kælderrummet

Organiske belægninger/beklædninger på gulve og vægge i kældre giver risiko for skader pga. skimmel og svamp.

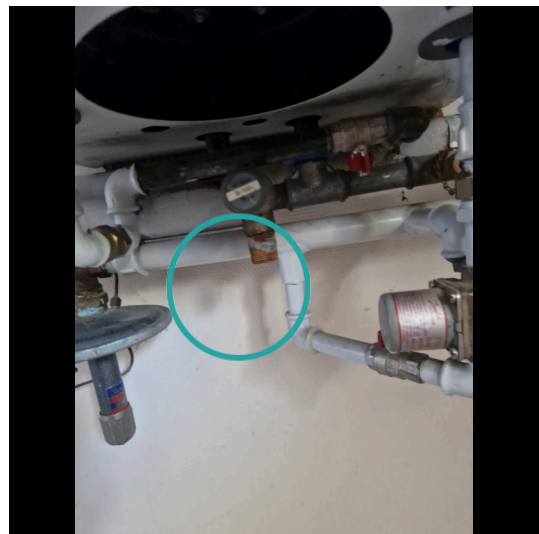
Vandvarmerens afløb fra sikkerhedsventil er ikke ført til afløb

Overløb bør afsluttes i rum med gulvafløb og helst lige over afløb for at undgå fugtskader. Der er dog opstillet beholder som skal tømmes efter behov.

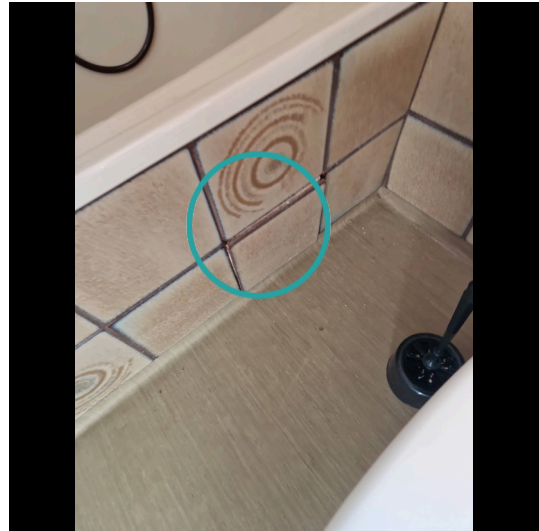
Der konstateres revnede vægfliser samt manglende fliser og vægfliser med mangelfuld vedhæftning til underlaget ved badekarret og i brusenichen.

Der er tale om vægge med direkte vandbelastning, hvorfor der er risiko for skader på de omkringliggende konstruktioner og installationer.

Udskiftning af klinker/fliser

Udbedringseksempel: Udskiftning af vægfliser. Vægfliser aftages. Underlaget rengøres omhyggeligt. Overflader primes og forsegles i hjørner, omkring rørgennemføringer og ved overgang væg/gulv. Heldækkende tætningsmasse påføres. Vægfliser opsættes, fuges og afrenses. I hjørner, og i overgang væg og gulv samt omkring sanitære installationer fuges med elastisk, vådrums siliconefugemasse.

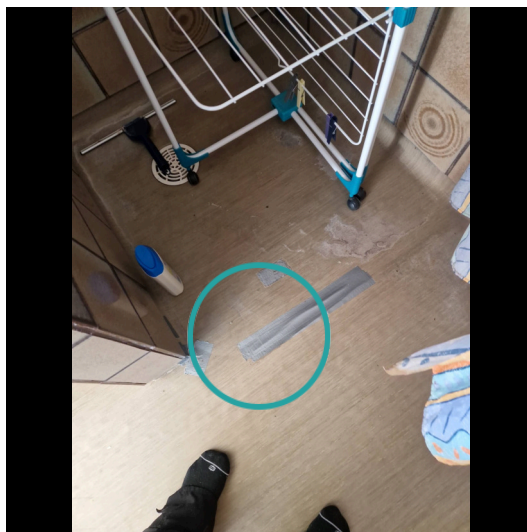
Vinylbelægningen på gulvet er defekt og utæt og lappet med tape

Der er tale om gulv med direkte vandbelastning, hvorfor der er risiko for skader på de omkringliggende konstruktioner og installationer.

Udbedring af vinyl-/linoleumsgulv

Udbedringseksempel: Udbedring af gulvbelægning. Gulv af fuldpartles med spartelmasse. Skridsikker vinylbelægning, bredde 2,0 m, tykkelse 2 mm, som Tarkett type Granit Safe T, pålægges med færrest mulige samlinger under hensyntagen til den anvendte banebredde. Belægningen fuldklæbes til underlag med speciallim. Efter limning tromles belægningen og samlingerne svejses med indfarvet tråd, så gulvet bliver fugefrit.

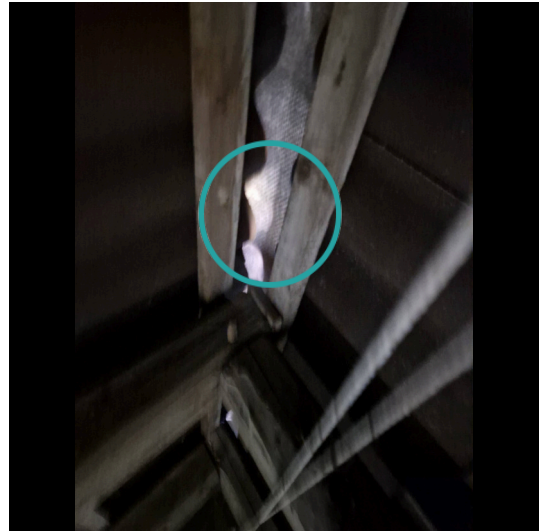
Der mangler skumbølgeklodser i rygningen

Det giver risiko for vandindtrængen ved blæst, nedbør og fygesne.

Eftergang/montering af bølgeklodser

Udbedringseksempel: Eftergang/montering af bølgeklodser. Plader løsnes i nødvendigt omfang. Evt. eksisterende uegnet/defekt tætning fjernes. Eftergang/montering af nye asfaltimpregnerede bølgeklodser. Pladerne fastskrues.

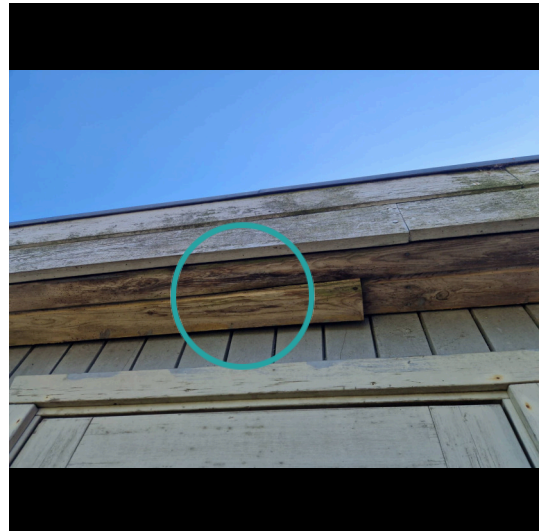
Det udvendige træværk ved og omkring taget udviser begyndende nedbrydning samt tegn på insektangreb. Dette er specifikt konstateret i underbrædderne ved døren.

Forholdet skønnes at udvikle sig og svække bygningens struktur over tid.

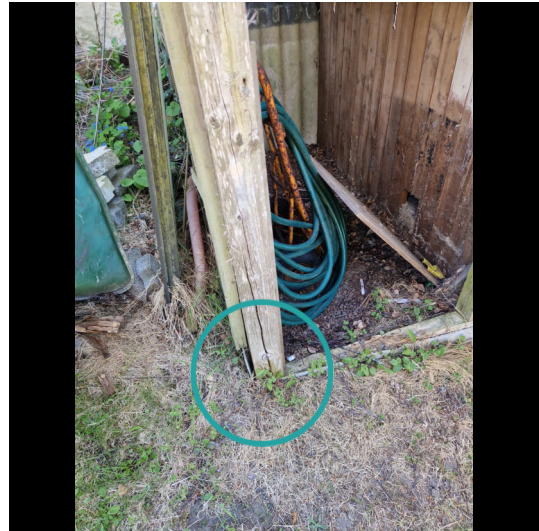
Træsøjler mod nord fremstår enkelte steder med nedbrudt træ i bunden

Forholdet skønnes at udvikle sig på længere sigt.

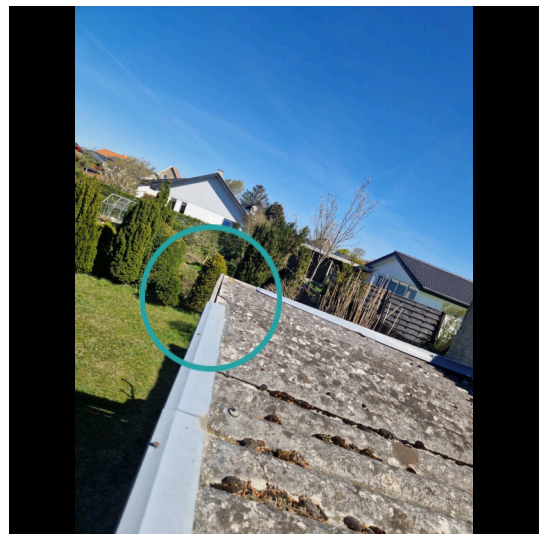
Inddækningen mellem vindskeden og tagdækningen er ikke tæt

Forholdet har medført skader på andre bygningsdele, f.eks. væggene

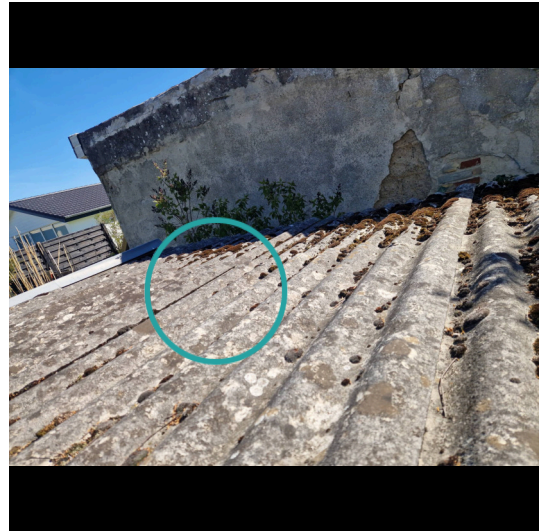
Eternitbølgepladerne har for lille taghældning i forhold til producentens anvisninger

Der er risiko for fugtindtrængen ved samlinger og kan reducere levetiden.

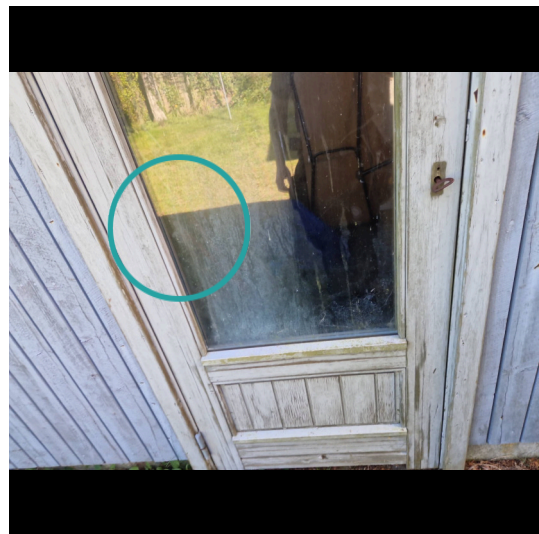
Der er en punkteret tude i døren

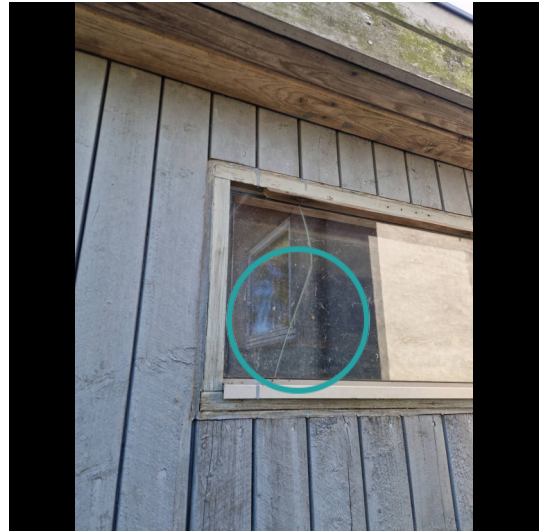
Der er en revnede rude

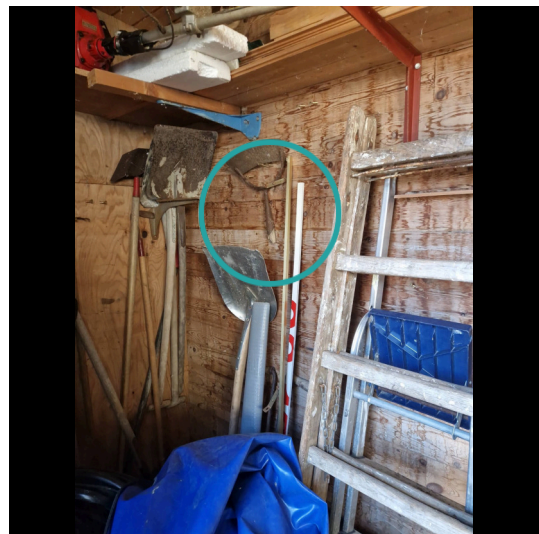
Der kan konstateres opfugtning af væg mod skel

Forholdet kan fortsat udvikle sig, og der er på sigt risiko for skader på andre bygningsdele
