Realsyn+ for

Nyvej 21,  
6100 Haderslev

Dato for besigtigelse: 24-08-2026

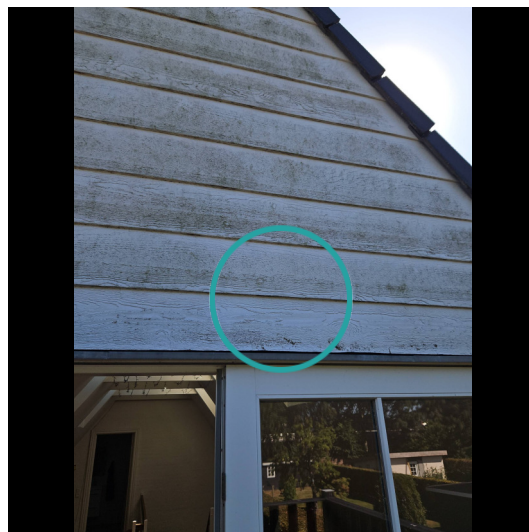
**Ydervægge****SKADE:**

Mod nord er gavlbeklædning enkelte steder med nedbrydning som fx over dør

**RISIKO:**

Det vurderes, at skaden kan udvikle sig på længere sigt.

**Udskiftning af beklædning**

Udbedringseksempel: Udskiftning med bræddebeklædning af fyrretræ med lister. Bræddebeklædning med lister opsættes på ydervæg og behandles med plastalkydræbeskyttelse. Nedrivning af eksisterende bræddebeklædning. Ny bræddebeklædning monteres. Beklædningen malerbehandles med træbeskyttelse.

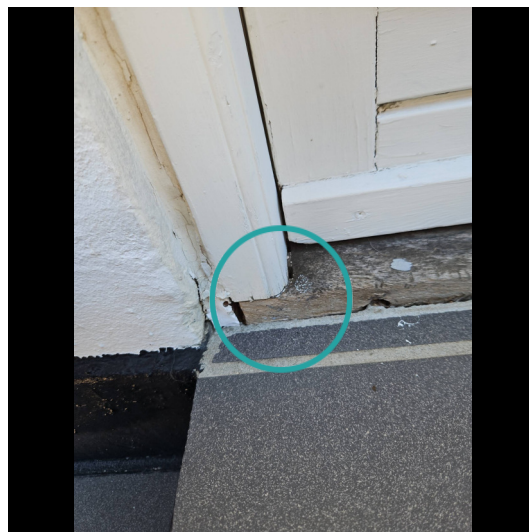
**Døre/vinduer/porte****SKADE:**

Mod øst er fuge under fordør defekt/mangelfuld

**RISIKO:**

Der er risiko for indtrængning af fugt, og dermed følgeskader på bagvedliggende konstruktioner.

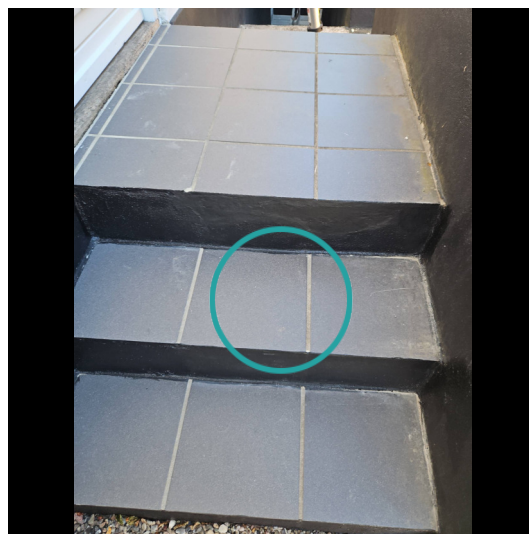
**Fundament/sokkel****SKADE:**

Klinker på trappe ved fordør er stedvis med manglende vedhæftning til underlaget

**NOTE:**

Der kunne ikke registreres følgeskader ved besigtigelsen.

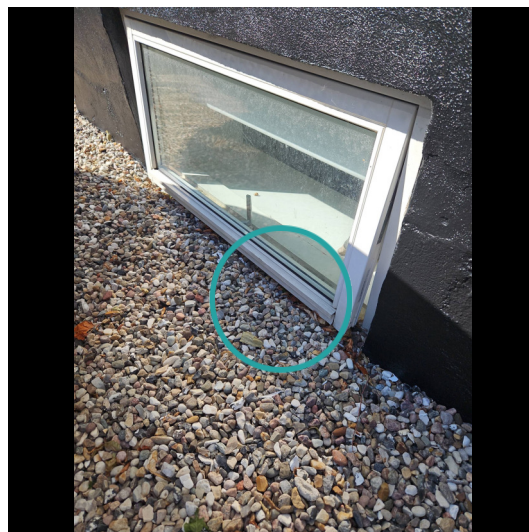
**Fundament/sokkel****SKADE:**

Der er ingen lyskasse ved kældervinduer mod vej, og kældervinduerne er i terrænniveau

**RISIKO:**

Der er risiko for indtrængning af fugt, og dermed følgeskader på bagvedliggende konstruktioner.

**Sænkning/ændring af terræn**

Udbedringseksempel: Sænkning/ændring af hældning på terræn ved bygning. Eksisterende belægning optages og evt. grusunderlaget afrømmes. Råjord afrømmes og bortkøres. Terræn afrettes og det afrømmede grus udlægges, afrettes og komprimeres. Afretningslag af velgradueret bakkemateriale udlægges, kornkurve 0-8 mm, hvorefter overfladen aftrækkes nøjagtigt med ledere og retskinne, så terrænet får fald min. 1:50 på de første 3 m væk fra bygningen. Eksisterende belægning udlægges i lige flugter.

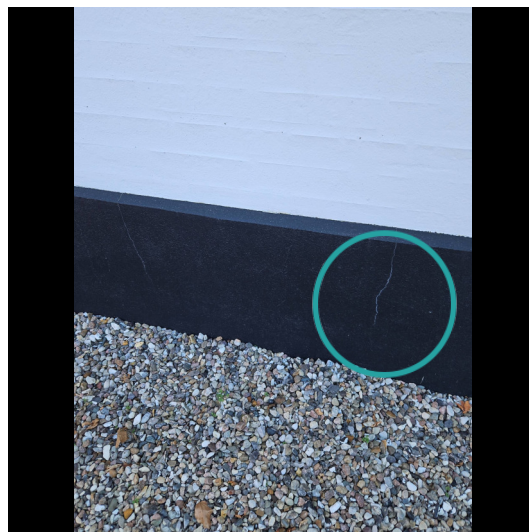
**Fundament/sokkel****SKADE:**

Der er stedvis enkelte revner i sokkel som fx mod øst

**NOTE:**

Der kunne ikke registreres følgeskader ved besigtigelsen.

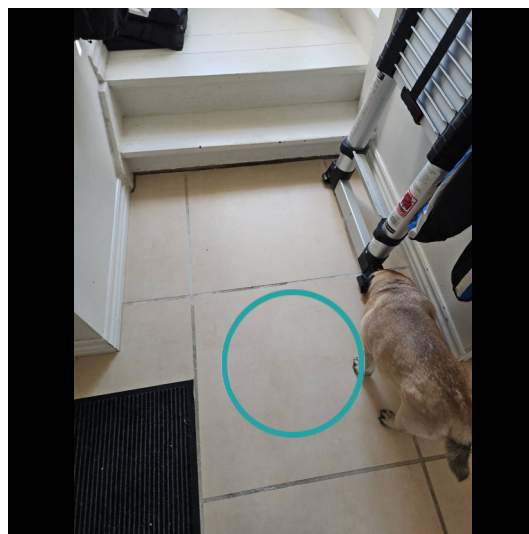
**Stueplan****SKADE:**

Gulvklinter er stedvis med mangelfuld vedhæftning til underlaget som fx midt på gulvet

**NOTE:**

Der kunne ikke registreres følgeskader ved besigtigelsen.

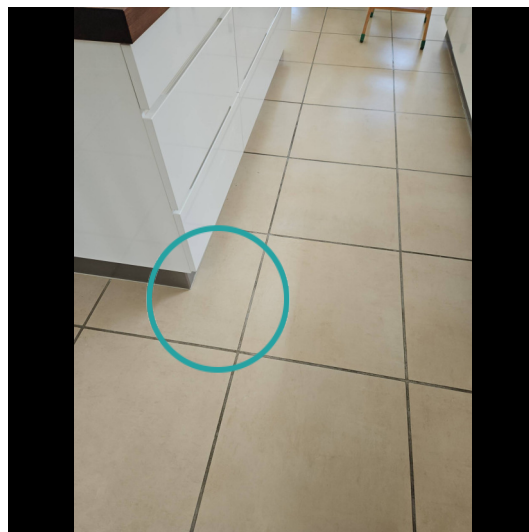
**SKADE:**

Gulvklinker er stedvis udfaldne fuger mellem klinker samt klinker med begrænset vedhæftning til underlaget som fx omkring køkken øst. Der er en revnet gulvclinke ved dør til entre

**NOTE:**

Der kunne ikke registreres følgeskader ved besigtigelsen.

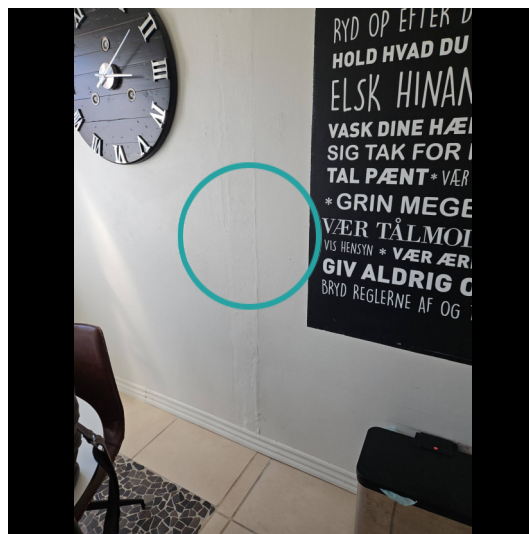
**SKADE:**

Puds på vægge er nogle steder med manglende vedhæftning til underlaget som fx mod vest

**NOTE:**

Der kunne ikke registreres følgeskader ved besigtigelsen.

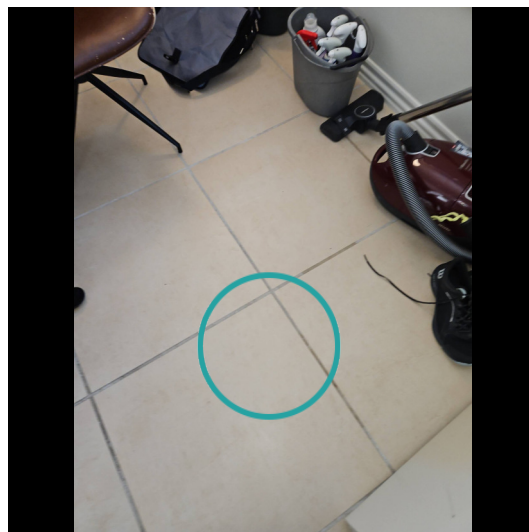
**SKADE:**

Gulvklinter er stedvis med mangelfuld vedhæftning til underlaget som fx midt på gulvet

**NOTE:**

Der kunne ikke registreres følgeskader ved besigtigelsen.

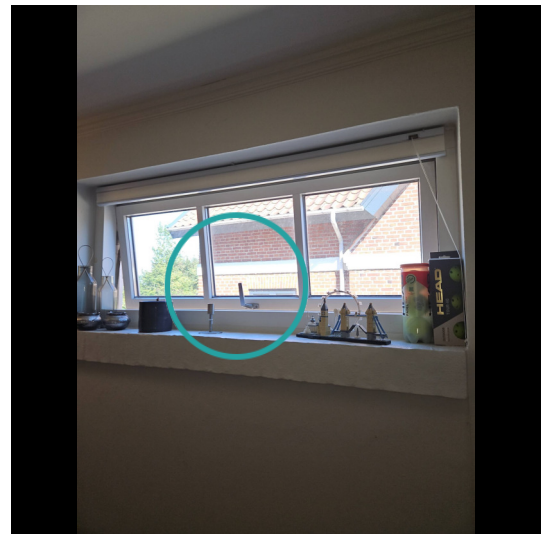
**SKADE:**

Der er ikke den påbudte redningsåbning i rummet

**RISIKO:**

Der er risiko for personskade i tilfælde af brand.

## Etablering af godkendt redningsåbning

Opgaven har ikke været mulig at prissætte, det anbefales at kontakte en tømrer med henblik på udredning af opgaven og tilbud på udbedring.

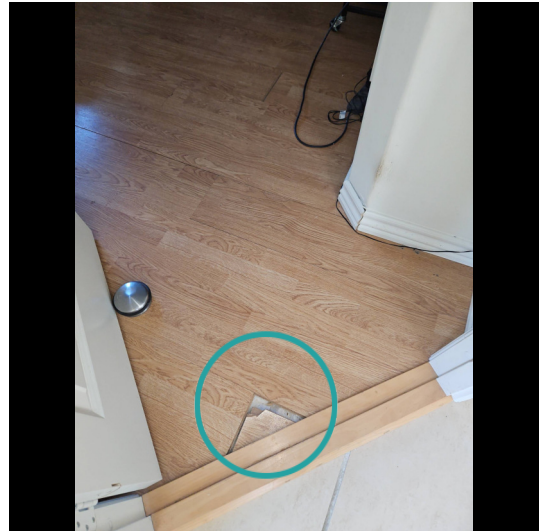
**Stueplan****SKADE:**

Der er nogle løse/defekte gulvbelægning som fx ved dør

**NOTE:**

Der kunne ikke registreres følgeskader ved besigtigelsen.

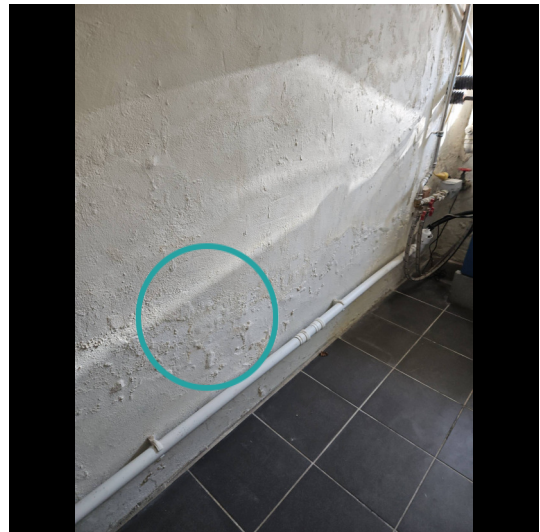
**Kælder****SKADE:**

Der er stedvis fugtgennemtrængning i kældervægge samt løst og afskallet puds som fx mod indkørsel

**NOTE:**

Opstigende og indtrængende grundfugt i ældre kældervægge er almindeligt forekommende.

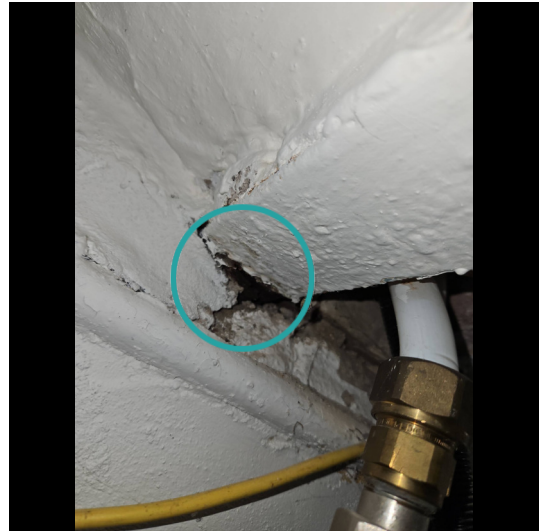
**Kælder****SKADE:**

Der kan ses rust i armering/jernprofiler i etageadskillelse som fx ved ydervæg

**RISIKO:**

Det vurderes, at skaden kan udvikle sig på længere sigt.

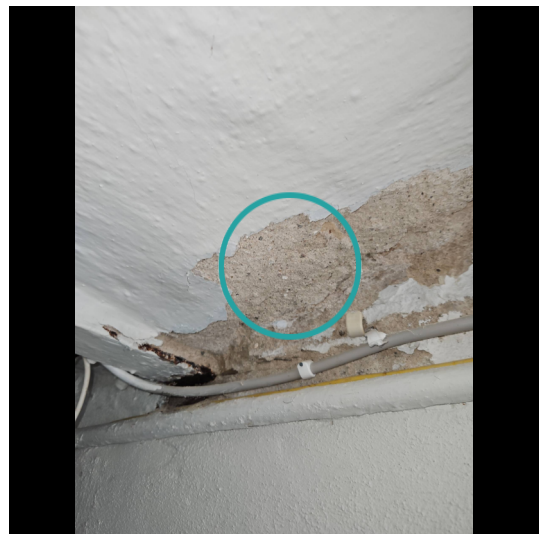
**Kælder****SKADE:**

Hvælvingeloft er enkelte steder med revner og/eller afskalninger som fx ved ydervæg

**NOTE:**

Der kunne ikke registreres følgeskader ved besigtigelsen.

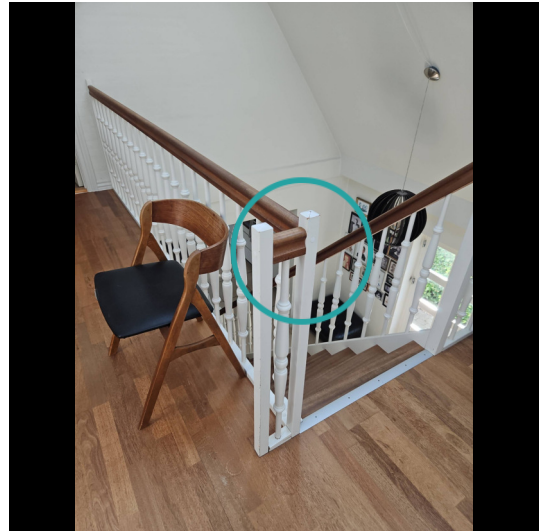
**1. Sal****SKADE:**

På 1. sal er værn ved trappe defekt og eftergivende

**RISIKO:**

Der er risiko for faldulykker, og dermed personskafe.

**500,00 Timepris****Udbedring af skade/fejl/mangler**

Opgaven vurderes at kunne udbedres af en tømrer. Vi anslår at arbejdslønnen er den største del af udbedringsomkostningen og materialer udgør en mindre del. Det anbefales derfor at lade en tømrer udbedre opgaven på regning.

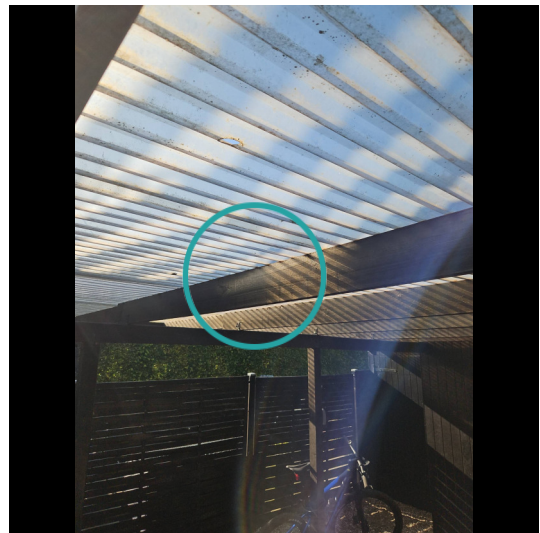
**Tag****SKADE:**

PVC tagpladerne har for lille taghældning i forhold til producentens anvisninger

**RISIKO:**

Det kan derfor ikke forventes at være tæt.

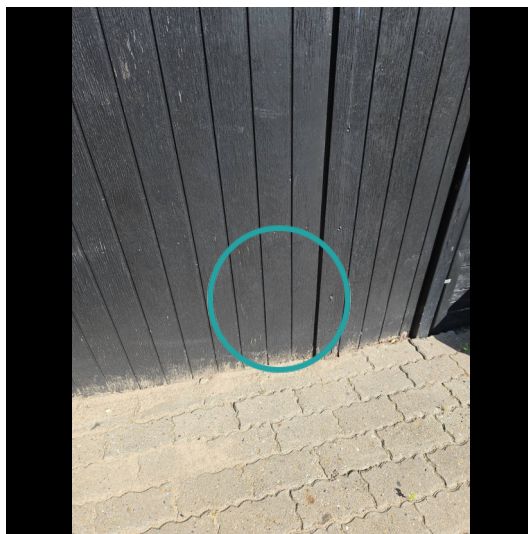
**Ydervægge****SKADE:**

Træbeklædningen er stedvis med begyndende nedbrydning som fx mod vest

**RISIKO:**

Det vurderes, at skaden kan udvikle sig på længere sigt.
