Realsyn+ for

Rosenlunden 25,  
4200 Slagelse

### Bygningsoversigt

Dato for besigtigelse: 07-09-2026

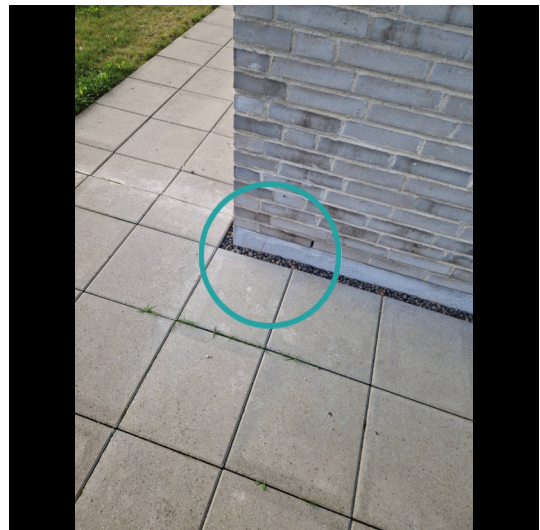
**Fundament/sokkel****SKADE:**

Sokkel er med enkelte revner eksempelvis mod nordøst

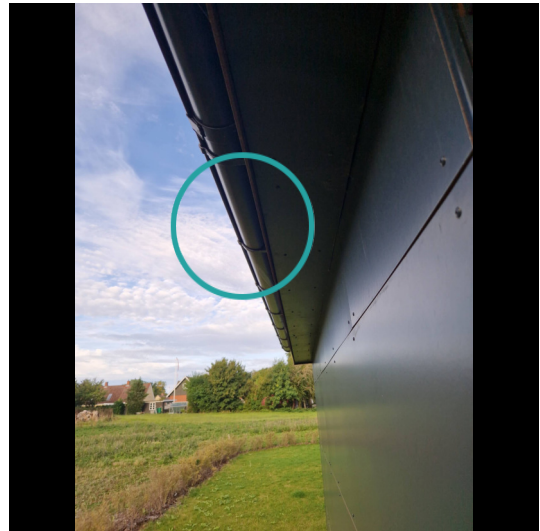
**Tag****SKADE:**

Tagkonstruktionen ventilationsforhold skønnes at være begrænset/under dagens normer i det udluftningspalten i udhæng er lille blandt andet mod syd

Der er ikke tegn på skade ved besigtigelsen, men udluftningspalten bør gøres større ca 10-12 mm huset rundt

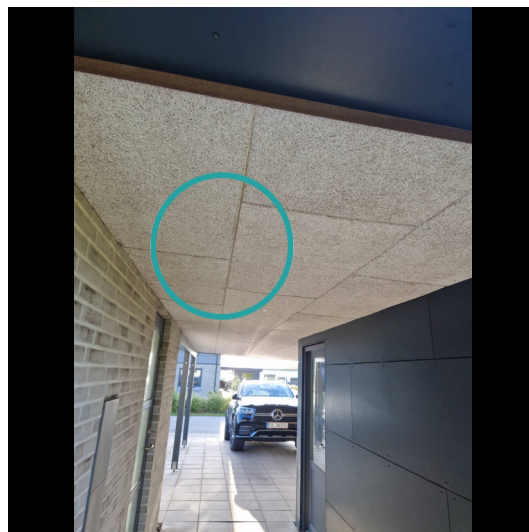
**Stueplan****SKADE:**

Let ujævnheder i loft og enkelte træbetonplader mangler tilstrækkelig fastgørelse til underlaget eksempelvis mod nord vest
