Realsyn+ for

Sydkajen 85,
3600 Frederikssund

Dato for besigtigelse: 29-05-2026

Introduktion til VTR rapporten

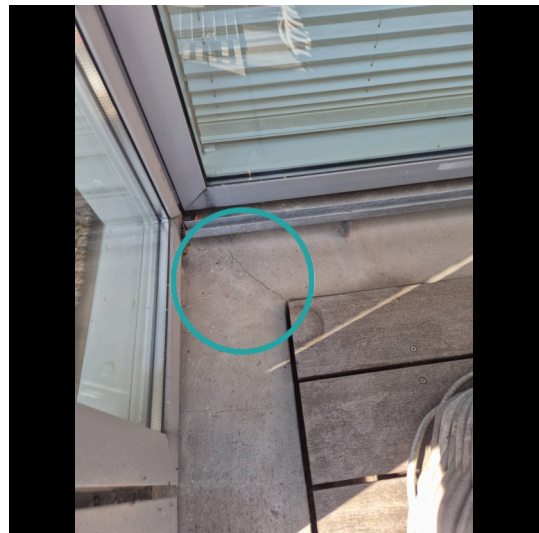
**Fundament/sokkel****SKADE:**

Der er enkelte revner i sokkel se f.eks. mod øst

Omfanget er på nuværende tidspunkt så begrænset, at der ikke skønnes at være nogen risiko.
