Realsyn+ for

Assensvej 213,  
5771 Stenstrup

Dato for besigtigelse: 16-04-2026

## Introduktion til VTR rapporten

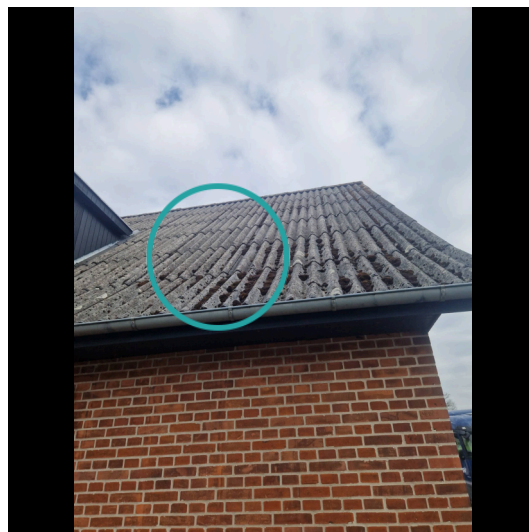
**Tag****SKADE:**

Tagpladerne har begyndende nedbrydning, blandt andet langs kanter og på overflader. Det ses på begge tagflader

**RISIKO:**

Det vurderes, at skaden kan udvikle sig på længere sigt.

**Udskiftning af tagplader**

Udbedringseksempel: Udskiftning af tagplader eks. som Cembrit oplægges på det eksisterende lægteunderlag, med tætningsbånd i bølgepladernes vandrette overlæg og fastgøres med indfarvede tagskruer, spændskiver og tætningskiver. Udhængsklodser af plast med ventilation monteres over nederste taglægte ved tagfod.

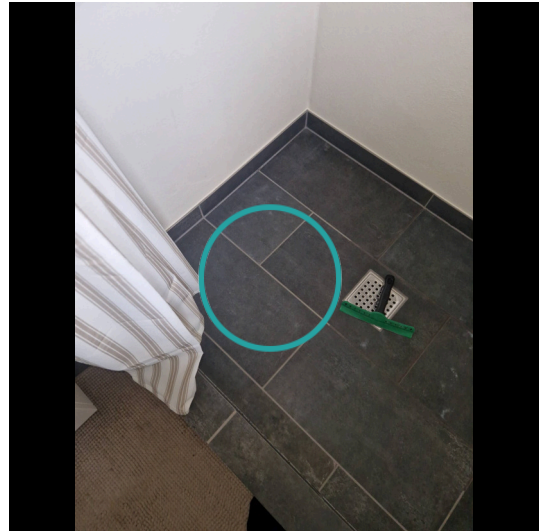
## Stueplan

### SKADE:

Der er gulvklinker med mangelfuld vedhæftning til underlaget

### RISIKO:

Der er tale om gulv med direkte vandbelastning, hvorfor der er risiko for skader på de omkringliggende konstruktioner og installationer.

## Udskiftning af klinker/fliser

Udbedringseksempel: Udskiftning af klinker/fliser og vådrumsbehandling. klinker/fliser aftages. Underlaget rengøres omhyggeligt. Gulvet vådrumsbehandles. Der skal anvendes et komplet system til vandtætning med produkter fra samme godkendelse. Overflader primes og forsegles i hjørner, omkring rørgennemføringer og ved overgang væg/gulv. Heldækkende tætningsmasse påføres. Gulvklinker udlægges, fuges og afrenses. I hjørner, og i overgang væg og gulv samt omkring sanitære installationer fuges med elastisk, vådrums siliconefugemasse.

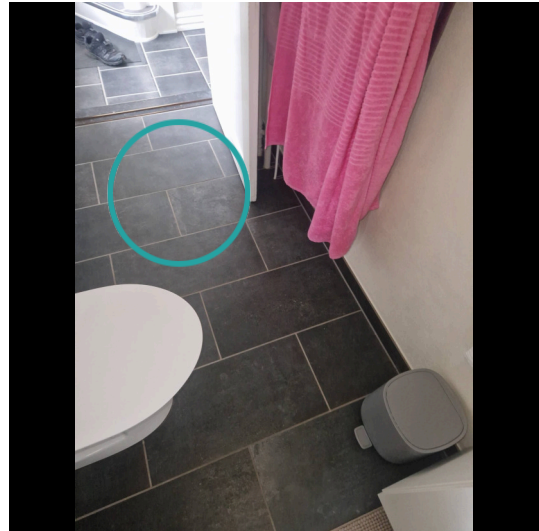
### Stueplan

**SKADE:**

Der er gulvklinter med mangelfuld vedhæftning til underlaget

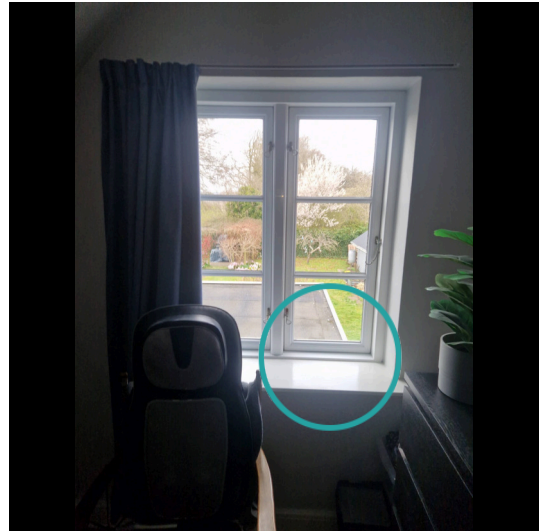
**1. Sal****SKADE:**

Vinduet i 2 værelser overholder ikke kravet til redningsåbning

**RISIKO:**

Der er risiko for personskade i tilfælde af brand.

**Indhent tilbud****Etablering af godkendt redningsåbning**

Opgaven har ikke været mulig at prissætte, det anbefales at kontakte en tømrer med henblik på udredning af opgaven og tilbud på udbedring.

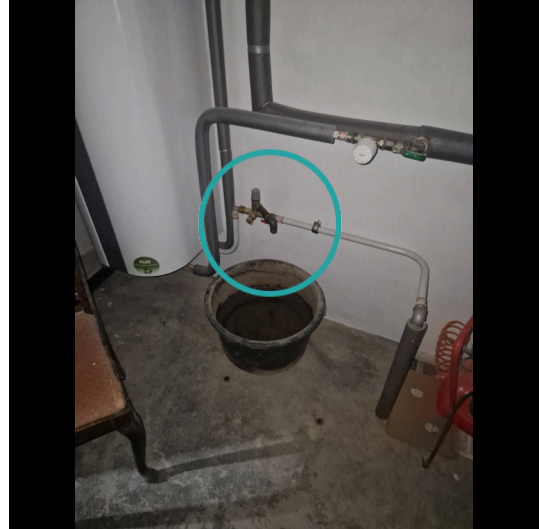
## Kælder

### SKADE:

Overløb fra varmeanlæggets sikkerhedsventiler er ikke ført til afløb

### RISIKO:

Forholdet kan give anledning til vandskader, hvis sikkerhedsventilen åbner.

## Udbedring af skade/fejl/mangler

Opgaven vurderes at kunne udbedres af en VVS'er. Vi anslår at arbejdslønnen er den største del af udbedringsomkostningen og materialer udgør en mindre del. Det anbefales derfor at lade en VVS'er udbedre opgaven på regning.

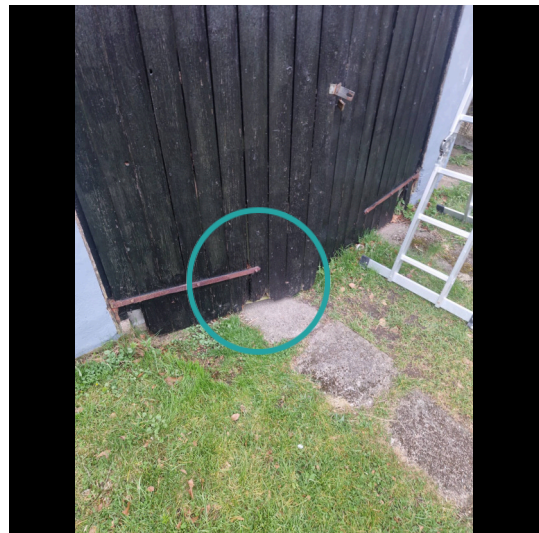
**Døre/vinduer/porte****SKADE:**

Der er nedbrydninger i karm og ramme på dør f.eks. mod have

**RISIKO:**

Nedbrydningen vurderes at fortsætte på længere sigt.
