Realsyn+ for

Lindholm 39,
8700 Horsens

Bygningsoversigt

Dato for besigtigelse: 31-03-2026

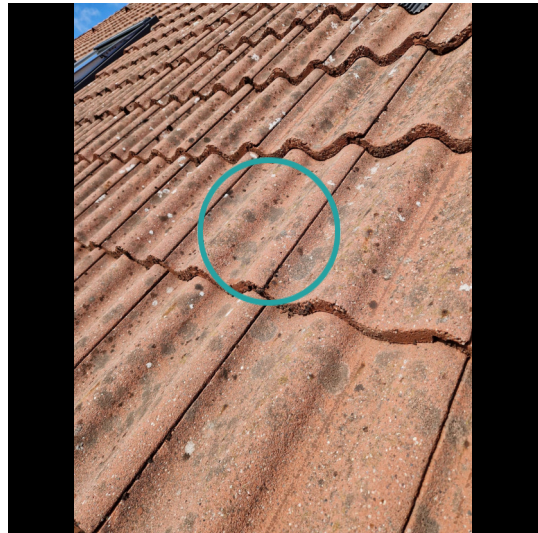
Tag

Tagsten fremstår med nedslidt overfladebehandling

Omfanget er på nuværende tidspunkt så begrænset, at der ikke skønnes at være nogen risiko.

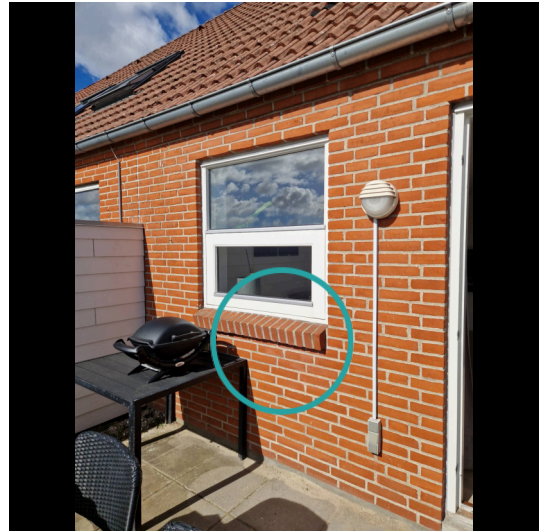
Døre/vinduer/porte

Fuger omkring døre og vinduer har mistet elasticiteten og er revnede i overfladen, ses mod have og ved hoveddør

Der er risiko for fugtindtrængen og skader på de underliggende/bagvedliggende konstruktioner på længere sigt.

Eftergang af fuger

Udbedringseksempel: Eftergang af fuger. Kontaktflader mellem fuger og omgivende bygningsdele afrenses. Udrensning/udkradsning af eksisterende fuger, stopning, fugeunderlag og elastisk fuger.

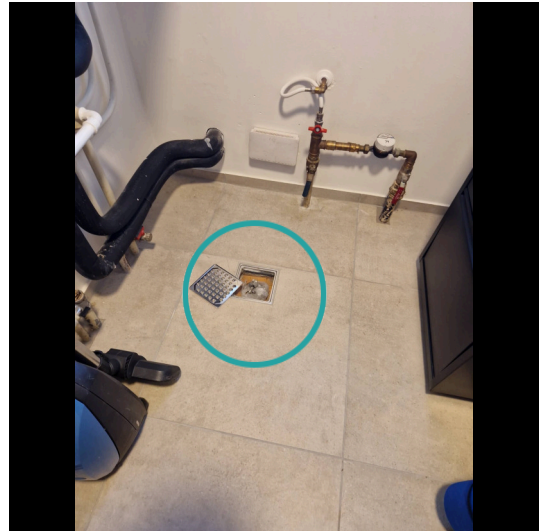
Stueplan

Samlingen mellem afløbsskål og rist er ikke tætsluttende i gulv afløb

Gulv afløbet er ikke vandbelastet fra gulvoverfladen, og der skønnes derfor ikke at være nærliggende risiko for skader.

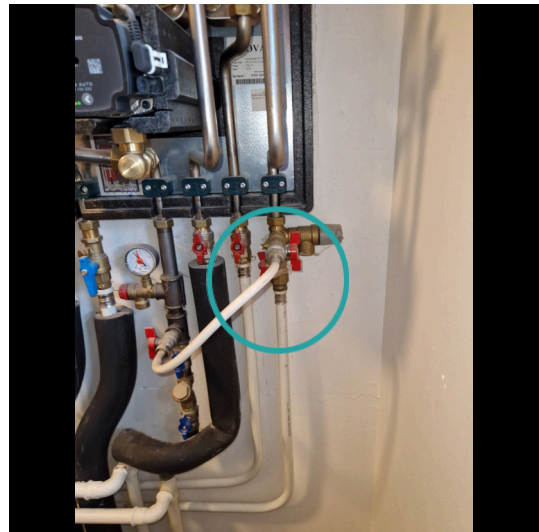
Stueplan

Overløb fra varmeanlæggets sikkerhedsventiler er ikke ført til afløb

Overløbet er placeret i et rum med ikke fugtfølsom gulvbelægning, og rummet er forsynet med gulv afløb. Der vurderes derfor ikke at være risiko for skader.

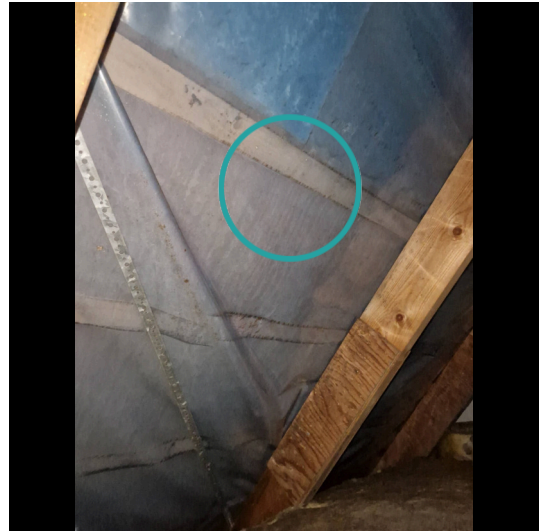
1. Sal

Der mangler afstandslister mellem undertag og taglægter

Konstruktionen har henstået sådan i en længere årrække uden følgeskader, der vurderes derfor ikke at være nærliggende risiko for skade.

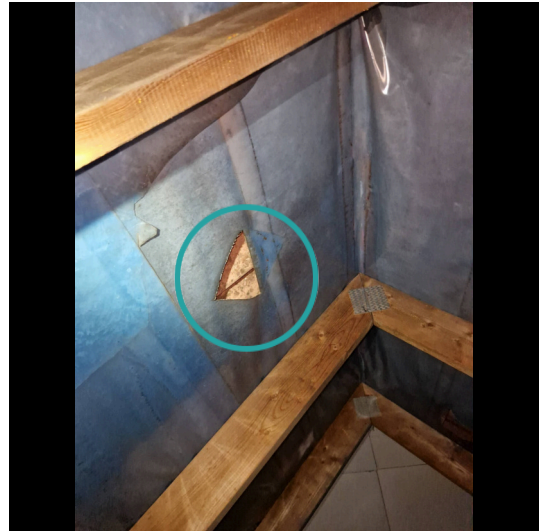
**1. Sal****SKADE:**

Undertaget mangler ventilationsstudser/undertagskraver ved udluftningshuller

Der er risiko for fugt/vandindtrængen i den underliggende konstruktion.

Udbedring/reparation af undertag

Udbedringseksempel: Aftagning af tagbelægning, reparation, opstramning af undertag og genudlægning af tagbelægning. Undertaget repareres og strammes op, så det højst hænger 10-15 mm. Fjedre til fastholdelse af undertag monteres på taglæggerne udefra. Den nedtagne tagbelægning genoplægges på lægteunderlaget.

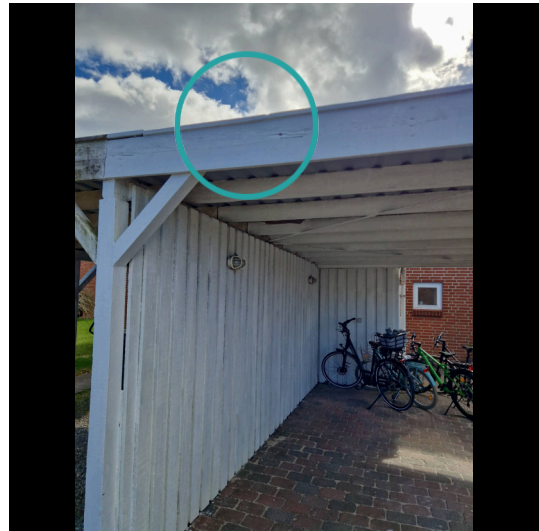
Tag

Udvendigt træværk ved og omkring tag har påbegyndende nedbrudt træ. Forholdet er konstateret i stern og dækbrædder

Forholdet skønnes at udvikle sig og svække bygningens struktur over tid.

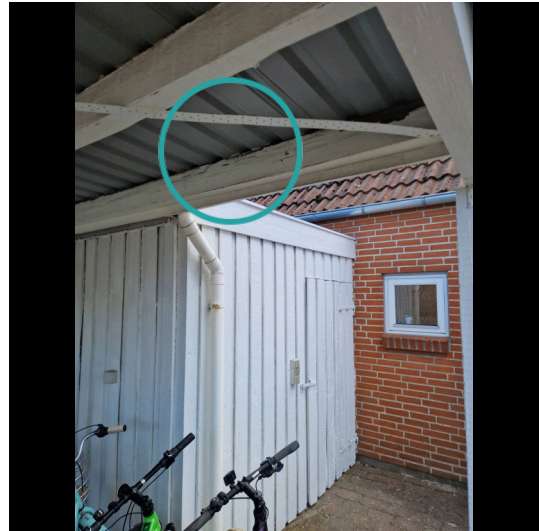
Tag

Der er konstateret begyndende nedbrydning i spær nærmest bolig

Der vurderes at være risiko for yderligere udvikling på længere sigt.
