Visuel Elinstallations Rapport for

Adolphsvej 7,  
st. 2820 Gentofte

# VISUEL ELINSTALLATIONS RAPPORT

TÜV SÜD

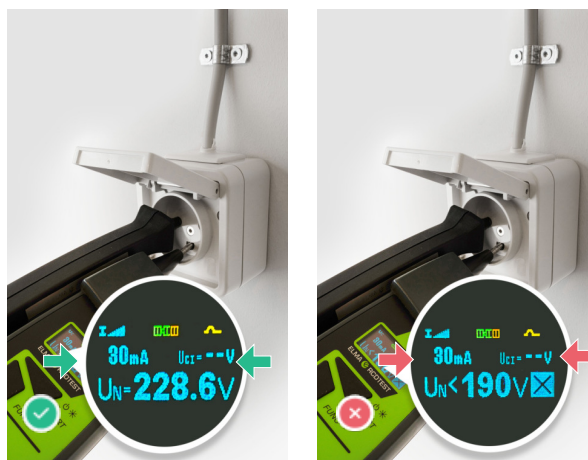
#### Skade nr. 1

Der mangler virksom beskyttelsesleder i én stikkontakt eller ét tilslutningssted.

Det tidsmæssige krav til virksom jord, er ikke opfyldt. Risikoen for stød vurderes som middel.

Der er et tidsmæssigt krav til virksom jord til en installation uden på bygningen. Dette krav ses ud fra alderen på bygningen, samt udførelstidspunktet for installationen. Hvis et hus er opført efter 1. Januar 1979, så er der ube...

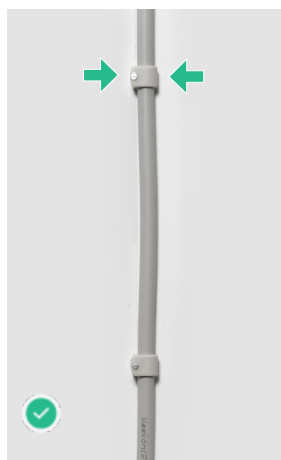
#### Skade nr. 2

Enkelte kabler mangler fastgørelse.

Kabler i den faste del af installationen, skal altid være fastgjort til de relevante bygningsdele.

Er kabler ikke fastgjort forsvarligt, kan de bevæge sig ved berøring. Er der for meget bevægelse i kablerne, risikere man at kobberet knækker. Der kan så opstå en løs forbindelse, der i yderste tilfælde kan resultere i at der kan...

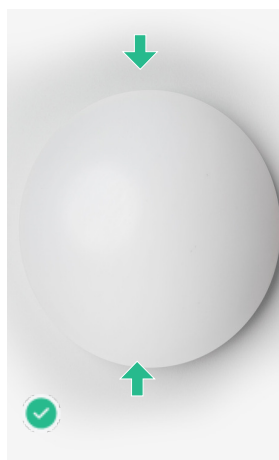
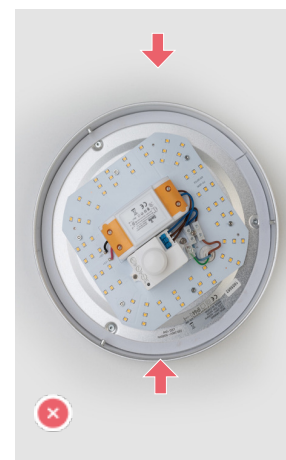
**Risiko for stød****Skade nr. 3**

Fastmonteret lampe mangler glas/skærm.

En fastmonteret lampe, mangler sin medfølgende skærm. Risikoen for stød vurderes som lav.

Fastmonterede lamper skal altid være komplette og intakte. Hvis en fastmonteret lampe mangler sin medfølgende skærm, eller hvis skærmen er i stykker, så kan elsikkerheden forringes. Pæren (lyskilden), som skærmen beskytter, er uds...
