Realsyn+ for

Smidstrupvej 7,
7321 Gadbjerg

Dato for besigtigelse: 15-05-2026

Introduktion til VTR rapporten

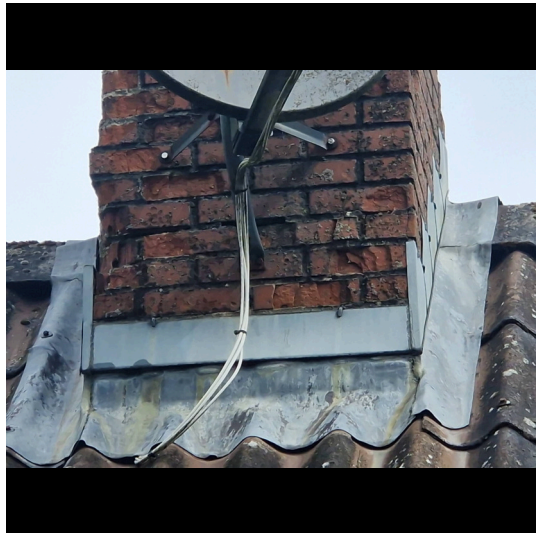
Skorsten fremstår med løse og defekte fuger, og der er revnede / løse / frostsprængte sten

Skaden kan udvikle sig over en længere årrække.

Udbedringseksempel: Eftergang af fuger i skorsten. Fuger udbedres ved udkradsning og omfugning. Skadede skorstenensfuger udkradses i fuld bredde til dybde min. 25 mm fra den færdige fugeoverflade. Hele fugen udfyldes efterfølgende.

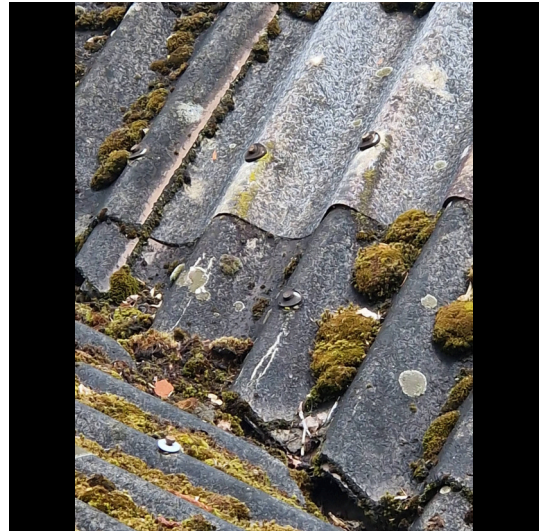
Tagpladerne har begyndende nedbrydning, blandt andet langs kanter og på overflader, samt større mosdække. Det ses f.eks. mod syd ved skotrende og mod nord

Der er risiko for at skaden kan udvikle sig på længere sigt, og der kan komme utætheder i taget, som kan medføre vandskade på de underliggende bygningsdele.

Udbedringseksempel: Udskiftning af tagplader eks. som Cembrit oplægges på det eksisterende lægteunderlag, med tætningsbånd i bølgepladernes vandrette overlæg og fastgøres med indfarvede tagskruer, spændskiver og tætningskiver. Udhængsklodser af plast med ventilation monteres over nederste taglægte ved tagfod.

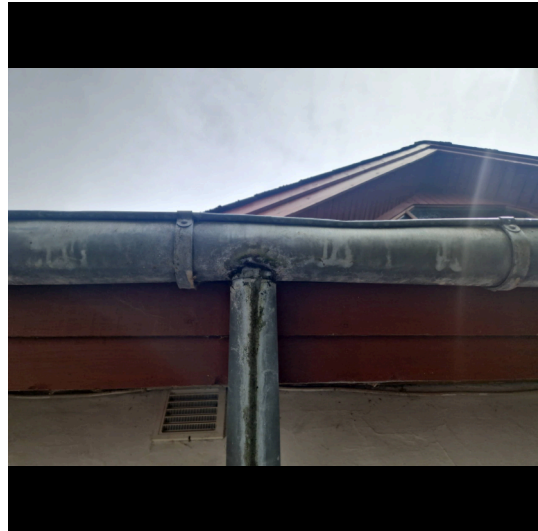
Tagrender og nedløbsrør har deformationer og utætheder, og fremstår generelt nedslidte. Se f.eks ved trappe mod syd

Forholdet skønnes ikke at give anledning til skader på andre bygningsdele, men vil på længere sigt udvikle sig.

Udbedringseksempel: Udskiftning af let tagnedløbsrør. Tagnedløbsrør tilsluttes tagrendens tudstykke med bajonetknæ. Nedførsel og brøndkrave tilsluttes nedløbsbrønd. Tagnedløbsrøret monteres til murværk med 2 stk. rørholdere og hængselsstifter.

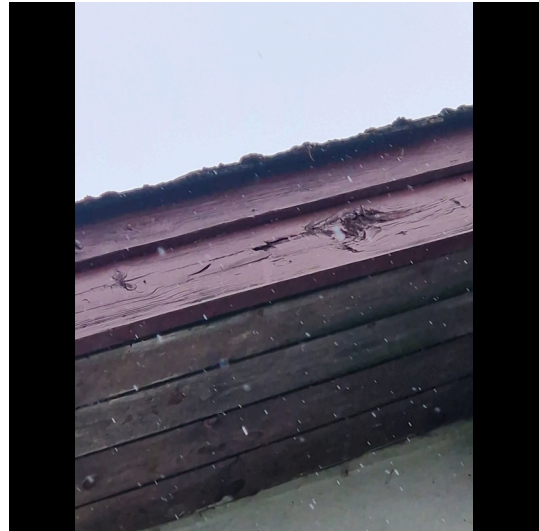
Udvendigt træværk ved og omkring tag har påbegyndende nedbrudt træ. Forholdet er konstateret i vindskeder mod øst

Udviklingen skønnes at fortsætte, og det kan medføre svigt på længere sigt.

Udbedringseksempel: Udskiftning af vindskede. Vindskede med dækbræt udføres af ru brædder af fyrretræ, 5. sortering - kvinta, trykimprægneret iht. NTR-klasse AB. Vindskeden afsluttes med dækbræt.

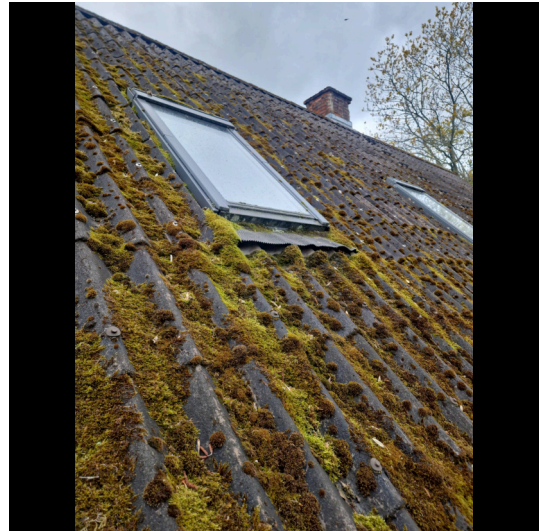
Inddækninger under ovenlysvinduer er ikke tilsluttende

Forholdet kan fortsat udvikle sig, og der er nærliggende risiko for skader på andre bygningsdele.

Opgaven vurderes at kunne udbedres af en blikkenslager. Vi anslår, at arbejdslønnen er den største del af udbedringsomkostningen, og materialer udgør en mindre del. Det anbefales derfor at lade en blikkenslager udbedre opgaven på regning.

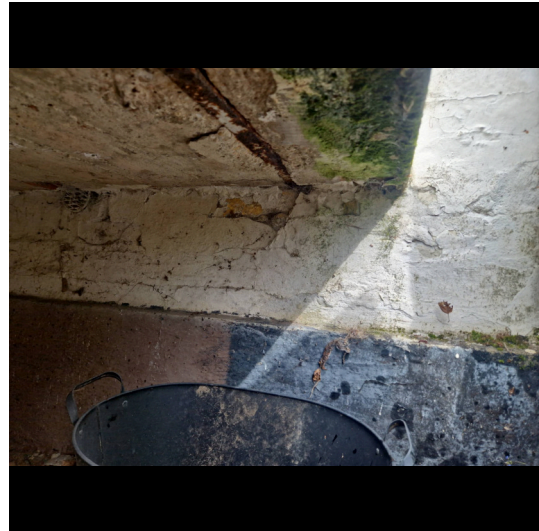
Puds på ydermure er i områder med mangelfuld vedhæftning, afskalninger og revner, se f.eks mod syd og under trappe

Skaden kan udvikle sig over en længere årrække.

Udbedringseksempel: Eftergang af puds på ydervæg. Løst (hult) puds afhugges til præcis begrænsning. Afrenset ydervæg udkastes med mørtel, der afrettes og glattes med trækbræt og slutpudses.

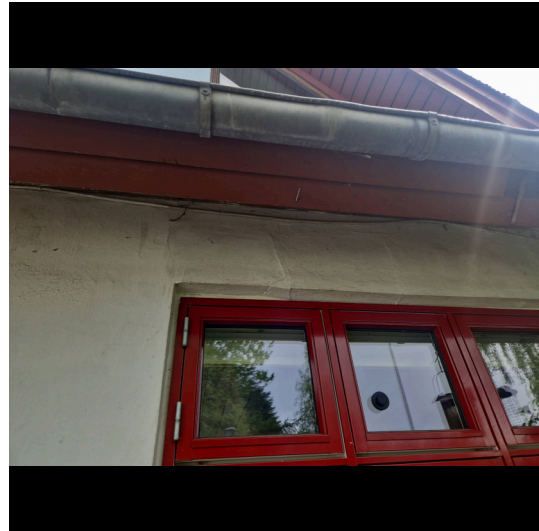
Ydervægge har flere revner, bl.a. mod syd over vinduer

Nævnte revner er af begrænset størrelse – mindre bevægelse over en længere årrække vil givet forekomme – også efter evt. reparationer. Denne type revner er ikke unormale.annelse efter reparation kan dog forekomme. Revnedannelser af denne karakter er almindelig forekommende og giver kun sjældent anledning til større konstruktionsmæssige problemer.

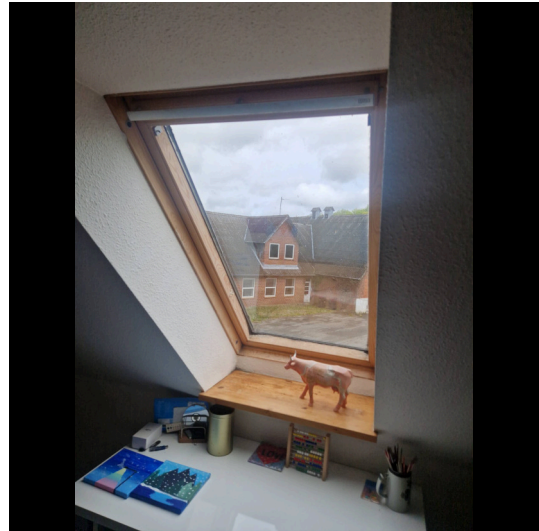
Der er ikke den påbudte redningsåbning i værelse ved stue samt i værelser/stue på 1. sal

Der er risiko for personskade.

Opgaven har ikke været mulig at prissætte, det anbefales at kontakte en tømrer med henblik på udredning af opgaven og tilbud på udbedring.

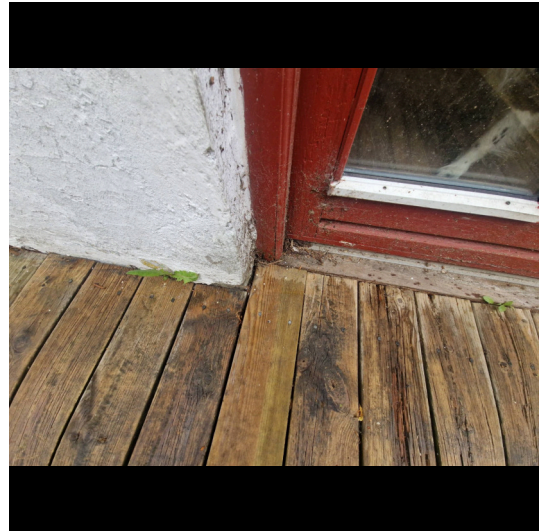
Der er nedbrydning i terrassedør

Skaden kan udvikle sig over en længere årrække.

Udbedringseksempel: Udskiftning af træ. Det nedbrudte træ skæres væk og et stykke træ af samme sort og densitet tildannes nøjagtigt og indsættes i stedet for det beskadigede. Det reparerede område grundes og malebehandles på begge sider. Døren afvaskes, slibes og males en gang.

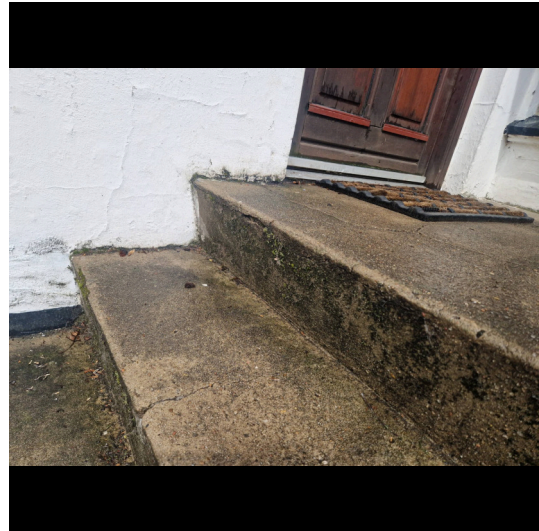
Trappeløb til stueetage har revnedannelser, løst puds og pudsafskalninger i trin og i vanger. På undersiden ses blotlagte armeringsjern

Skaden kan udvikle sig over en længere årrække.

Udbedringseksempel: Udbedring af revner og løst puds på trappe. Revnerne og løst puds udhugges, afrensnes for løse partikler, vandes og udfyldes med mørtel. Overfladen udglattes.

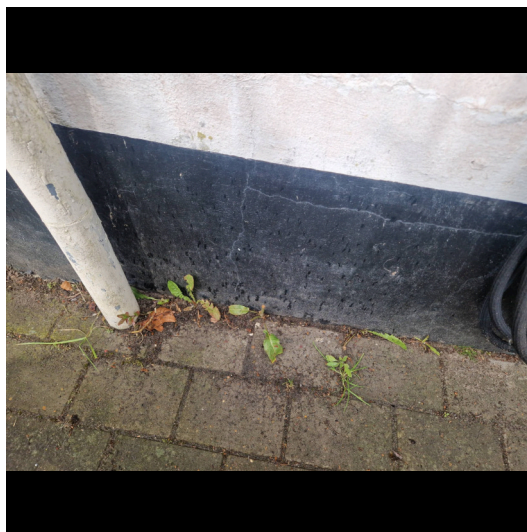
Der er flere mindre revner i sokkel f.eks mod syd

Revnedannelserne skønnes at være i ro - mindre bevægelse over en længere årrække samt mindre revnedannelse efter reparation kan dog forekomme. Mindre revner er almindeligt forekommende i ældre bygninger.

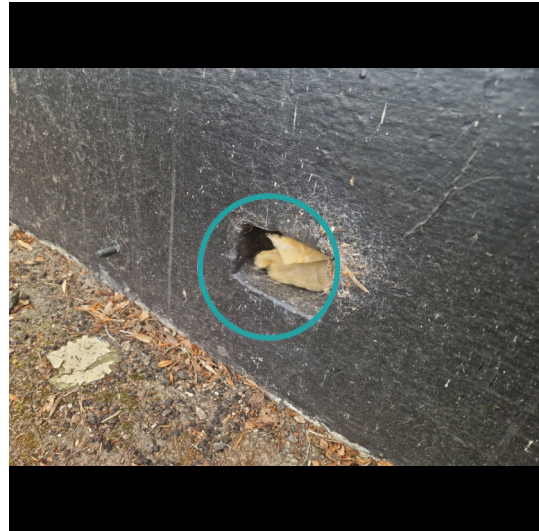
Sokkeludluftning fra krybekælder er tilstoppet flere steder mod nord og vest

Der er på sigt risiko for opfugtning af bagvedliggende konstruktioner

Der måles ingen fugt indvendig ved besigtigelsen

Udbedringseksempel: Etablering af ventilationshuller. Montering af ventilationsriste i fundamentssokkel. Der bores Ø 125 mm hul i sokkel, tykkelse 350 mm, ved diamantboring, for ventilation af krybekælder. Jalousirist af støbt aluminium, Ø 125/151 mm, med spurvenet, 10 x 10 mm, som Lindab ydervægsrist type YGC 125, monteres med underkant min. 100 mm over terræn.

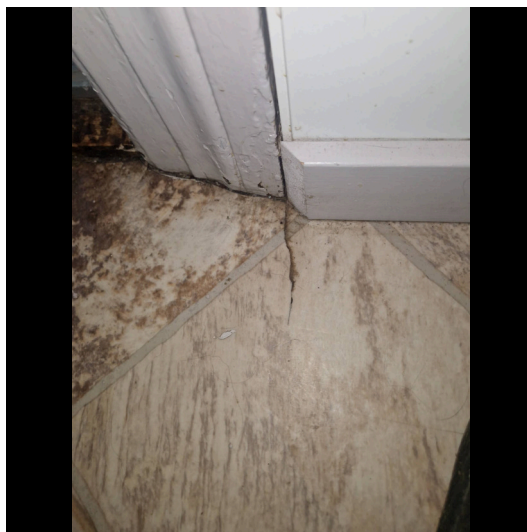
Der er mindre revner i vinylbelægningen, f.eks mod køkken

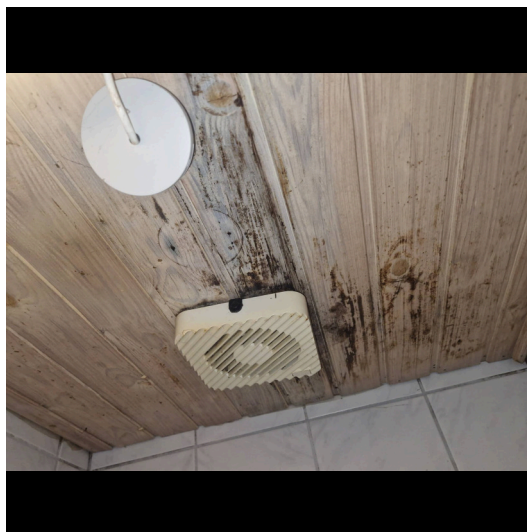
Der er fugtskjolder på loft omkring rumaftræk

Forholdet vil ved fortsat fugttilførsel udvikle sig og kan give nedbrydning og rådkader.

Udbedringseksempel: Etablering af vådrumsventilator, ventilationskanal og taghætte. Aftrækskanalsystem, som Cembrit, til vådrumsventilator. Der udskæres hul i loft til tagrum. Tagbelægning demonteres i nødvendigt omfang. Taghætte med bundplade og tætningsbånd monteres, forsynes med isoleringsindsats med Ø 160 mm overgang til spirorør, monteres på tag med tætte samlinger. Spirorør, Ø 160 mm, af stål monteres lodret til vådrumsventilator med spændebånd og tilsluttes taghætten. Aftrækskanalen isoleres ved omvikling med lamelmåtter, lagtykkelse 50 mm, pris inkl. pak. Forudsættes at vådrumsventilatoren kan tilsluttes til el.

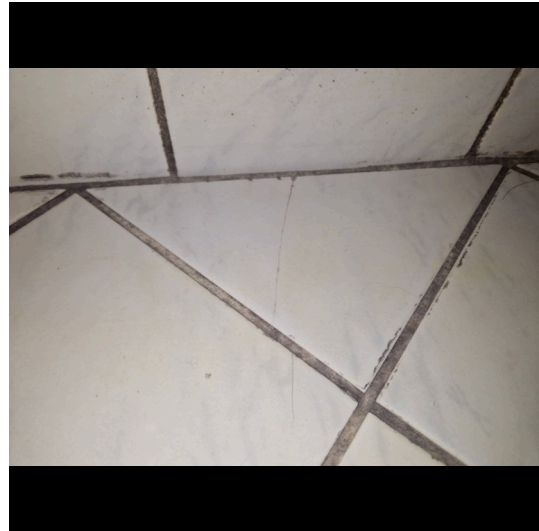
Der er revnede gulvklinter i bruseniche

Der er tale om gulv med direkte vandbelastning, hvorfor der er risiko for skader på de omkringliggende konstruktioner og installationer.

Udbedringseksempel: Udskiftning af klinker/fliser og vådrumsbehandling. klinker/fliser aftages. Underlaget rengøres omhyggeligt. Gulvet vådrumsbehandles. Der skal anvendes et komplet system til vandtætning med produkter fra samme godkendelse. Overflader primes og forsegles i hjørner, omkring rørgennemføringer og ved overgang væg/gulv. Heldækkende tætningsmasse påføres. klinker/fliser opsættes, fuges og afrenses. I hjørner, og i overgang væg og gulv samt omkring sanitære installationer fuges med elastisk, vådrums siliconefugemasse.

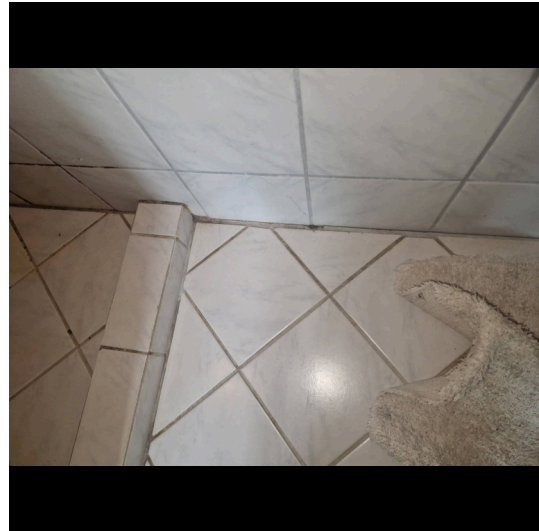
Der er revner i fuger/hjørnefuger f.eks ved gulv ind mod brusenichen

Der er tale om fuger, som er direkte vandbelastede, hvorfor der er risiko for skader på de omkringliggende konstruktioner og installationer.

Udbedringseksempel: Eftergang af fuger. Eksisterende fuger udskæres. Underlaget rengøres omhyggeligt, fugesider affedtes.

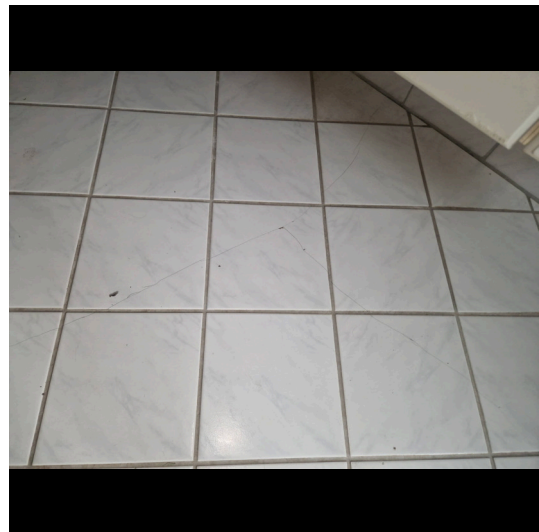
Der er flere revnede gulvklinter især foran vask

Der er tale om mindre revnedannelser i områder, som ikke er vandbelastede. Der vurderes derfor ikke at være nærliggende risiko for skader.

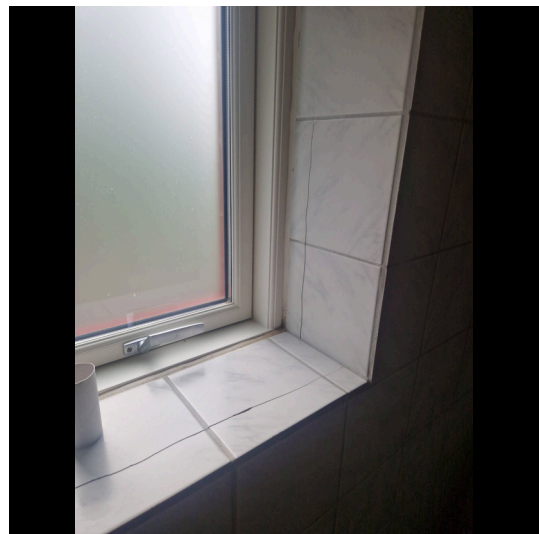
Der er revnede vægfliser ved vindue

Der er tale om revnedannelser i områder, som ikke er vandbelastede. Der vurderes derfor ikke at være nærliggende risiko for skader.

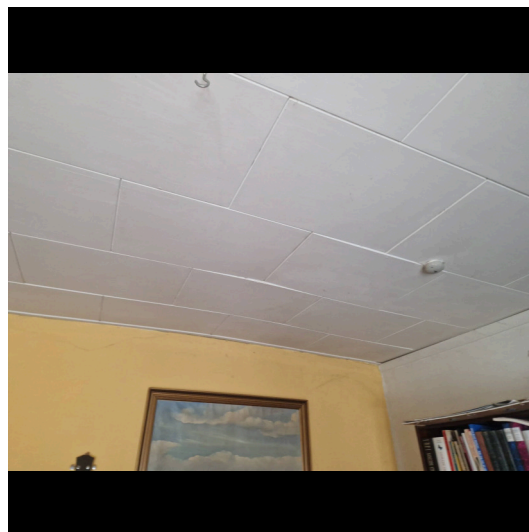
Der er skævheder i loft

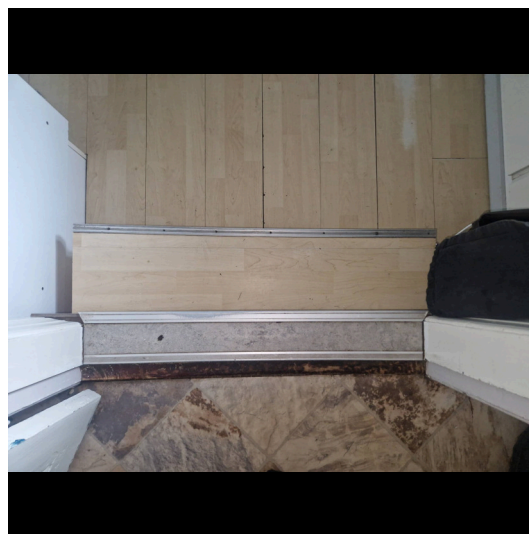
Der er åbne samlinger mellem gulvbrædder samt skævheder i gulve og trappe, især i køkken og værelse ved stue

Forholdet skønnes at være aldersrelateret

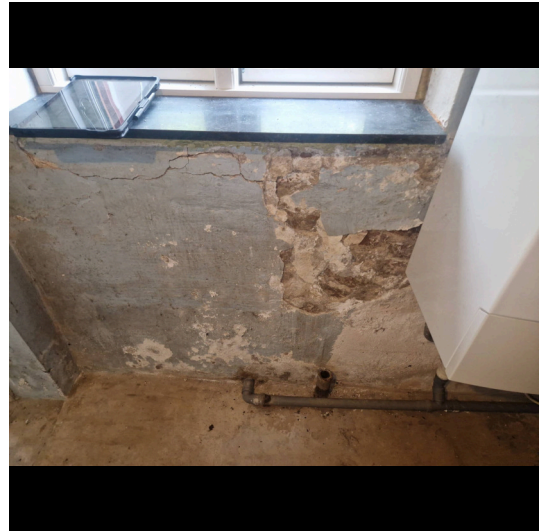
Der er fugtopstigning og fugtgennemtrængning i kældervægge samt løst og afskallet puds især under vindue

Forholdet kan udvikle sig på længere sigt og forøge luftfugtigheden i kælderen, og medvirke til skader på andre bygningsdele.

Opstigende og indtrængende grundfugt i ældre kældervægge er almindeligt forekommende.

Opgaven vurderes at kunne udbedres af en fugttekniker. Vi anslår at arbejdslønnen er den største del af udbedringsomkostningen og materialer udgør en mindre del. Det anbefales derfor at lade en geotekniker udbedre opgaven på regning.

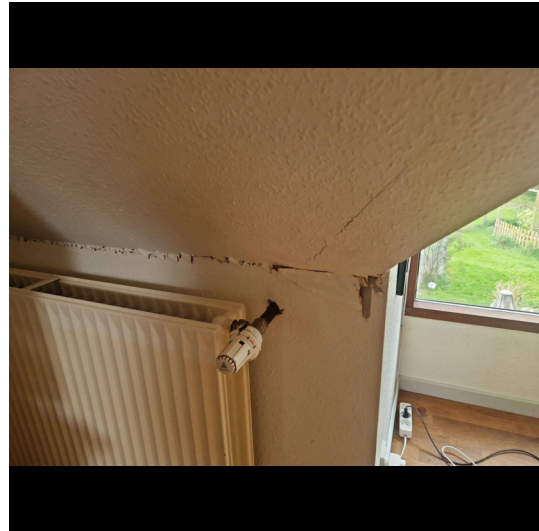
Der er registreret revner i vægge/pladesamlinger især omkring skunkrum og kvist mod syd

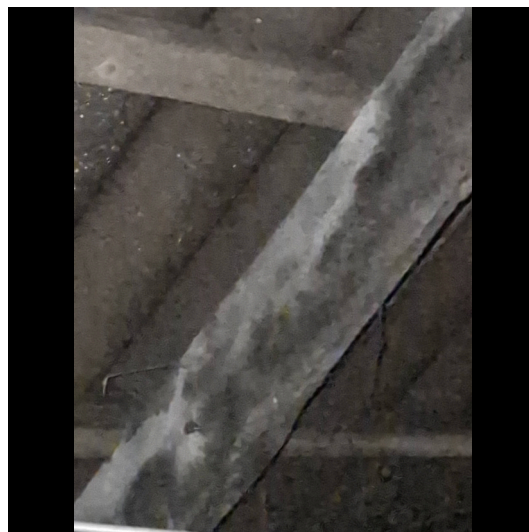
Tagrummets ventilation er begrænset og der ses misfarvninger på spær og lægter

Forholdet kan medføre fugtproblemer og måske skimmeldannelser i tagkonstruktionen på længere sigt.

Der er ikke målt fugt ved besigtigelsen

Udbedringseksempel: Etablering af ventilation i tagrum. Aftagning af mineraluld ved udhæng og montering af vindskærm af krydsfiner. Ved udhæng skal eksisterende isolering skæres væk, så der er fri passage af luft i tagrummet. Vindspærre af krydsfiner, opsættes ved spærfod længst muligt ude over ydervæggen. Krydsfineren opsættes, så der er 25-50 mm luftspalte (alt efter tagbelægningstype)

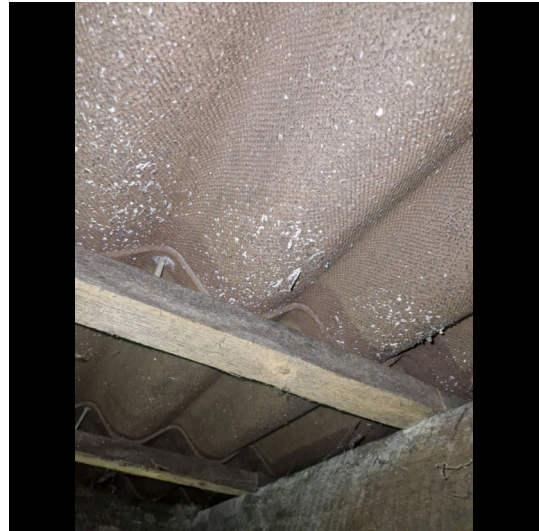
Der er mindre afskalninger på undersiden af tagplader

Eternitstykkerne kan indeholde asbest, hvorfor kontakt bør undgås. Såfremt det ønskes fjernet bør det ske i henhold til gældende anvisninger.

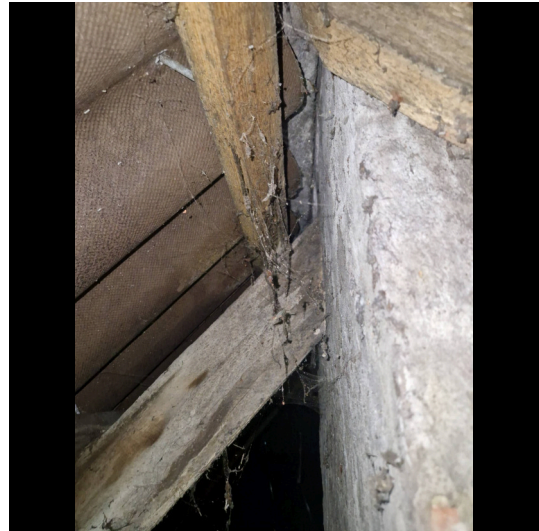
Tætninger ved rygning og skotrender er mangelfulde

Det giver risiko for vandindtrængen ved blæst, nedbør og fygesne.

Udbedringseksempel: Eftergang/montering af bølgeklodser i rygninger. Plader løsnes i nødvendigt omfang. Evt. eksisterende uegnet/defekt tætning fjernes. Eftergang/montering med nye asfaltimpregnerede bølgeklodser de nødvendige områder. Pladerne fastskrues.

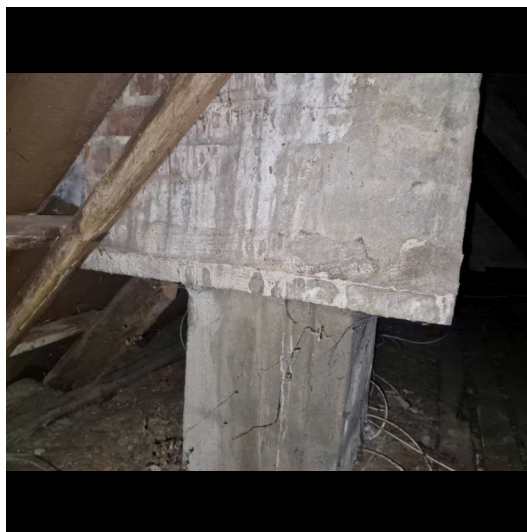
Der er mindre revner og pudsafskalninger i skorstenen

Omfanget er på nuværende tidspunkt så begrænset, at der ikke skønnes at være nogen risiko.

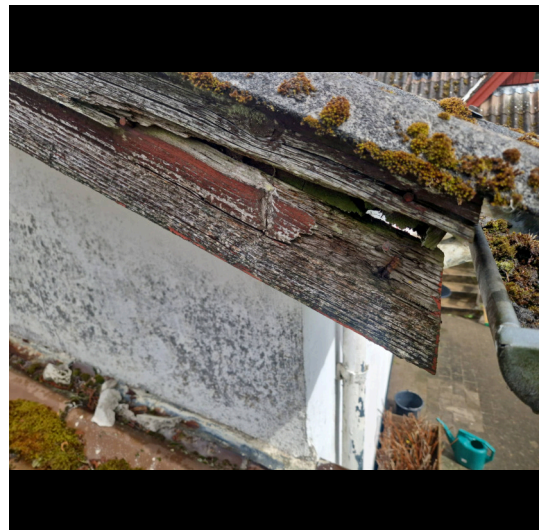
Udvendigt træværk ved og omkring tag har nedbrudt træ.
Forholdet er f.eks. konstateret i vindskeder mod syd

Forholdet skønnes at udvikle sig og svække bygningens struktur over tid.

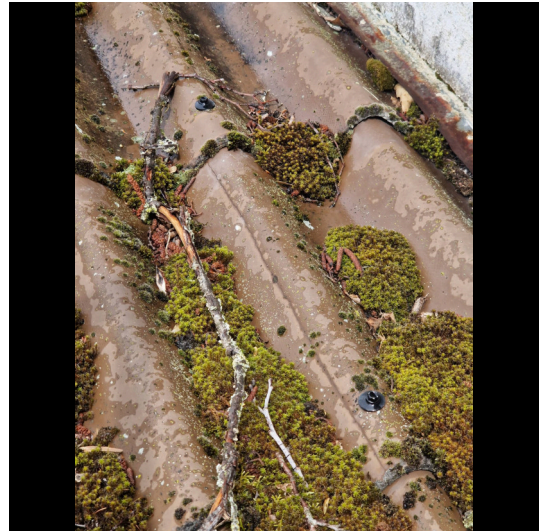
Tagpladerne har revner enkelte steder, det ses f.eks. mod sydøst. Der er desuden ikke udført korrekt skotrende/inddækning mellem tag over garage og redskabsrum

Der nærliggende risiko for skader på andre bygningsdele.

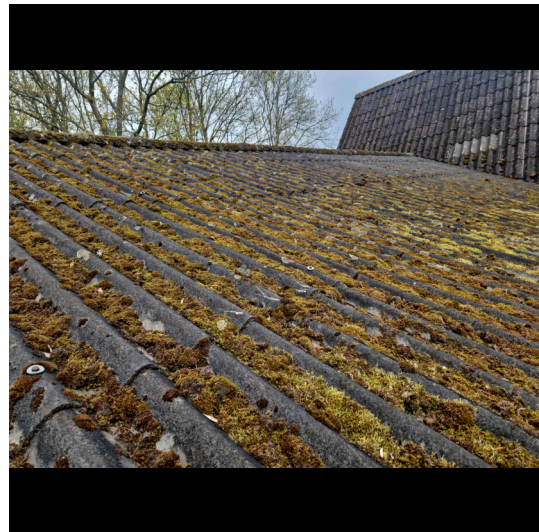
Tagpladerne har større mosbelægning og begyndende nedbrydning, blandt andet langs kanter og på overflader. Det ses f.eks. mod øst

Der er risiko for at skaden kan udvikle sig på længere sigt, og der kan komme utætheder i taget, som kan medføre vandskade på de underliggende bygningsdele.

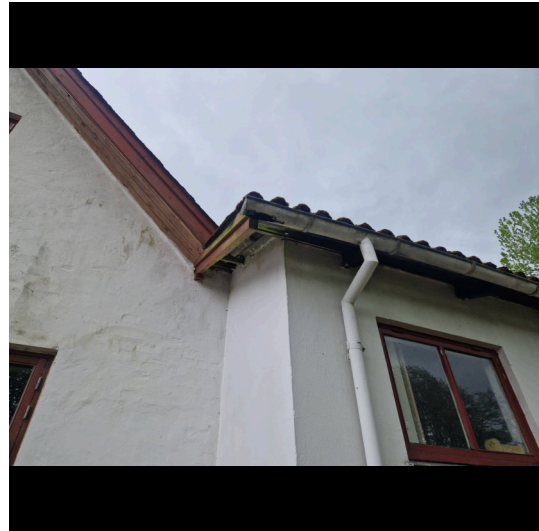
Forholdet skønnes ikke at give anledning til skader på andre bygningsdele, men vil på længere sigt udvikle sig.

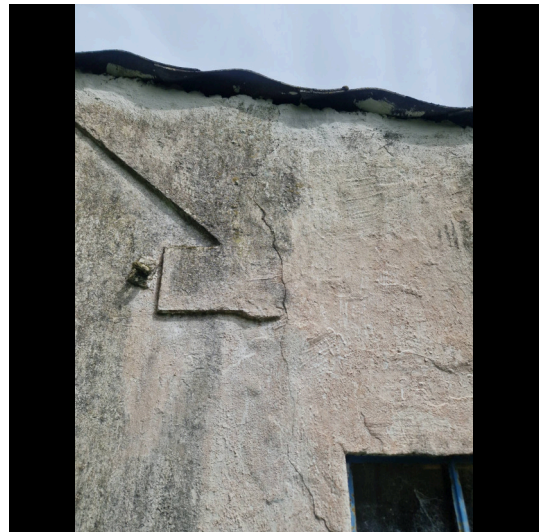
Der er afskalninger og revnedannelser i facader / murværk f.eks mod have/syd

Forholdet vurderes at give anledning til fugtindtrængning, hvilket kan medføre skader på de bagvedliggende konstruktioner på sigt. Revnerne vurderes i sig selv at være stabile, men er dog af en sådan karakter, at yderligere udvikling over en længere årrække samt mindre revnedannelse efter reparation kan forekomme.

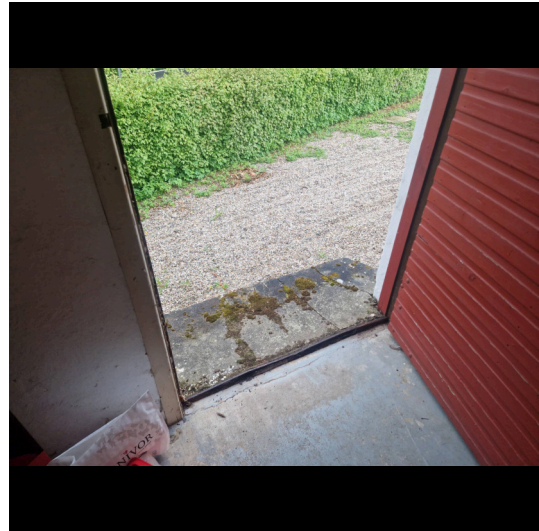
Der er risiko for personskade.

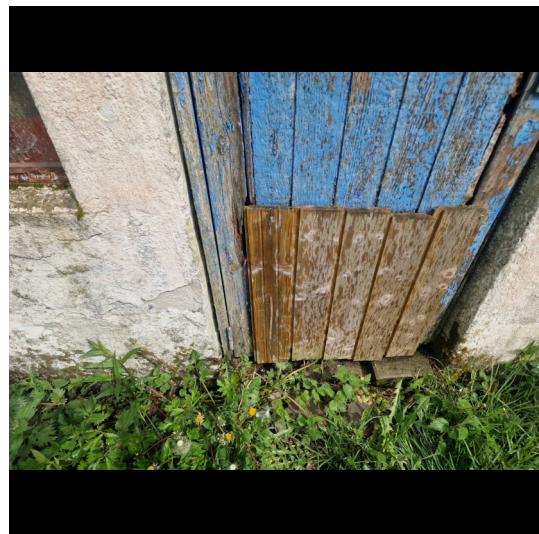
Skaden kan udvikle sig over en længere årrække.

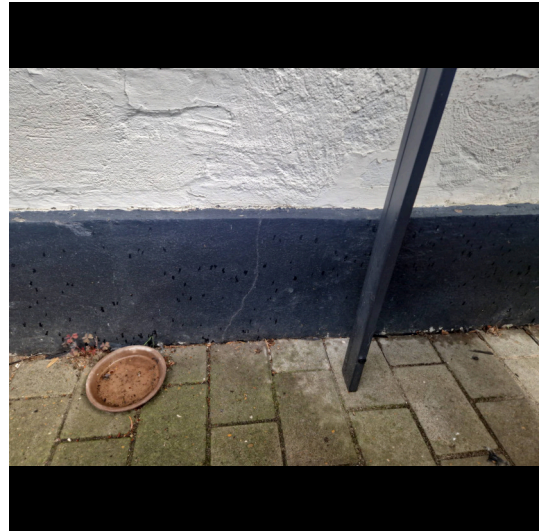
Der er flere revner i sokkel f.eks mod øst

Revnedannelserne skønnes at være i ro - mindre bevægelse over en længere årrække samt mindre revnedannelse efter reparation kan dog forekomme. Mindre revner er almindeligt forekommende i ældre bygninger.

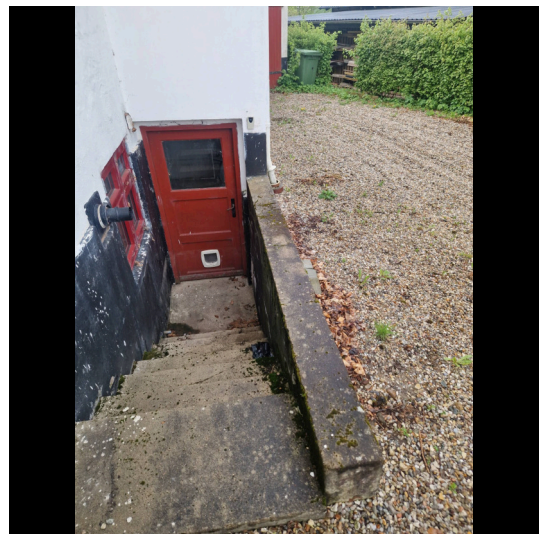
Der mangler værn og håndliste ved kældertrappe

Der er risiko for personskade.

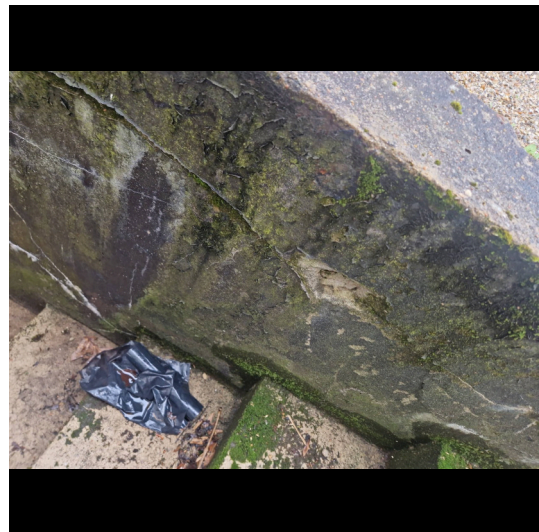
Trappeløb til kælder har revnedannelser, løst puds og pudsafskalninger i vanger. Samt salpeterudtræk

Skaden kan udvikle sig over en længere årrække.

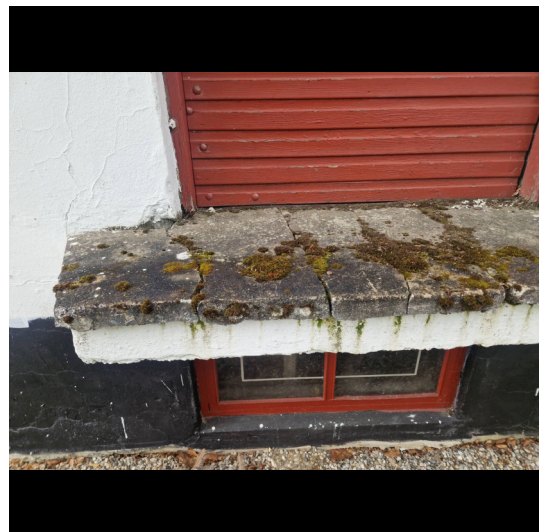
Der er revner og afskalninger i læsserampe ved indkørsel

Skaden kan udvikle sig over en længere årrække.

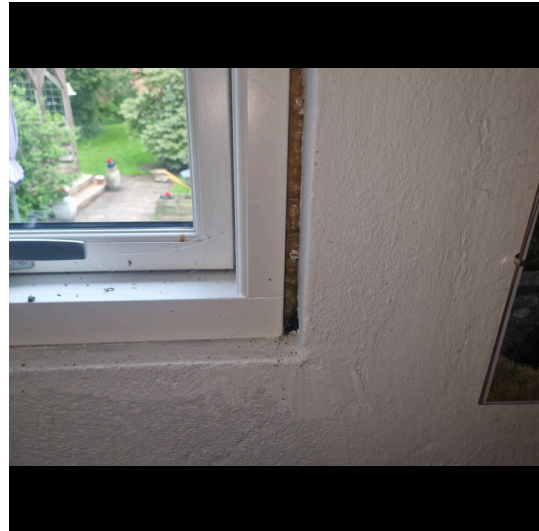
Der mangler fuger omkring vinduet

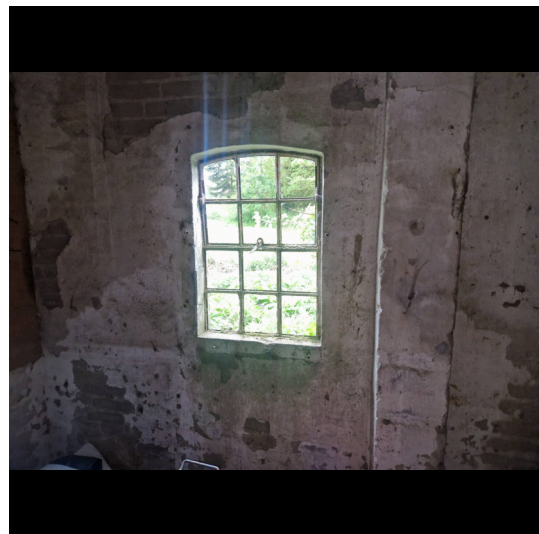
Der er risiko for fugtindtrækning og opfugtning af murværk

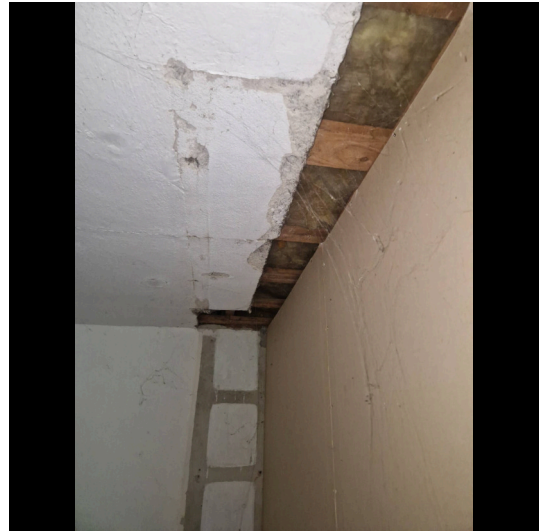
Der er revnedannelser/løs puds i pudsede lofter, samt manglende loft over trappe

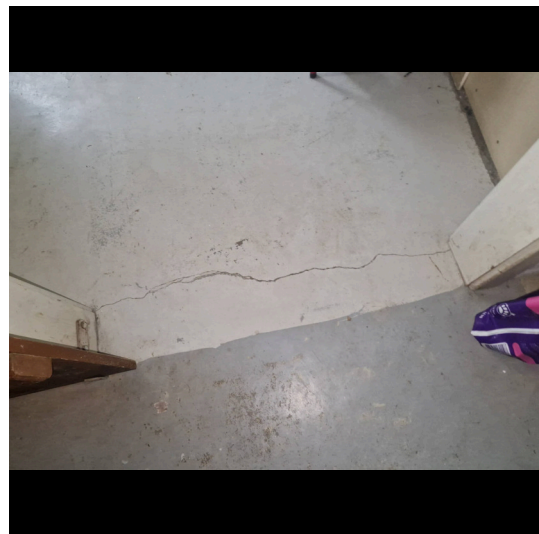
Der er revner i betongulvet

Konstruktionen har henstået sådan i en længere årrække uden følgeskader, der vurderes derfor ikke at være nærliggende risiko for skade.

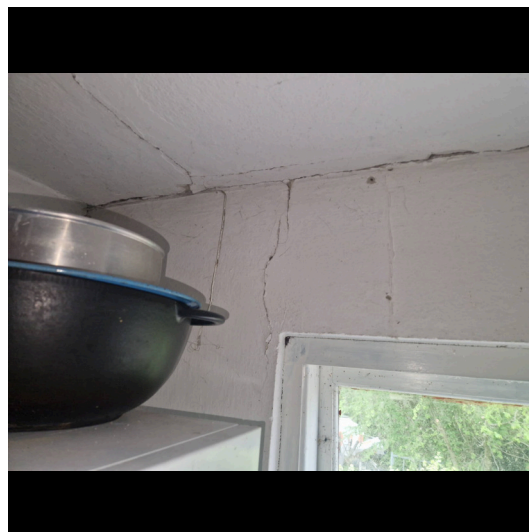
Der er mindre revnedannelse især over ved vinduer

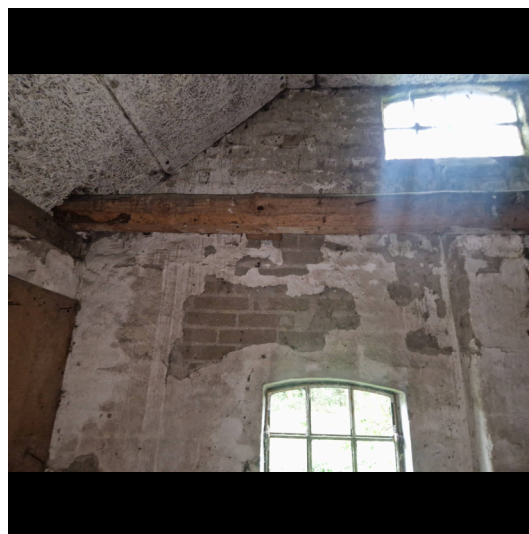
Der er pudsafskalninger og større revner i vægge, især ved port i garage

Det vurderes, at skaden kan udvikle sig på længere sigt.

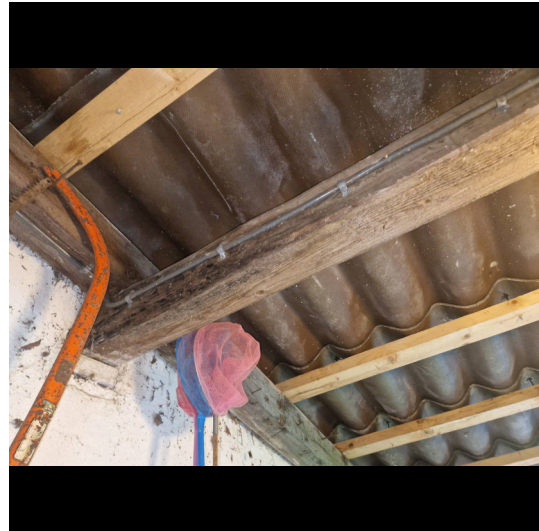
Angrebet skønnes at være inaktivt, hvorfor risikoen for udvikling vurderes at være begrænset. Insektangreb af denne karakter er almindeligt forekommende i ældre træværk og giver sjældent anledning til styrkesvækkelser i fulde trædimensioner, da angrebene som oftest er i overfladen af træet.

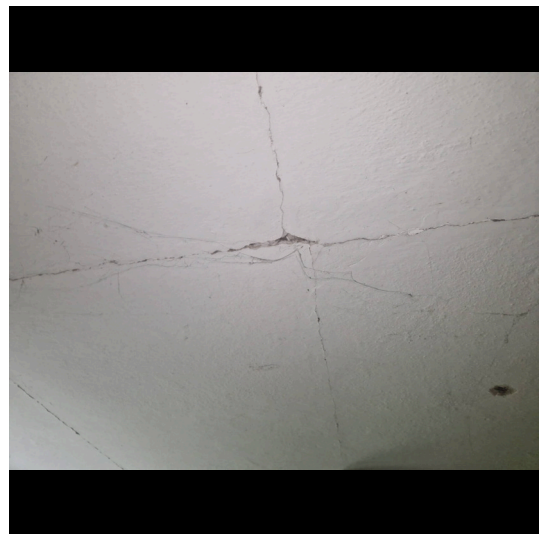
Der er revnet/løst og afskallet loftspuds samt manglende reparation efter hultagning

Det vurderes, at skaden kan udvikle sig på længere sigt.

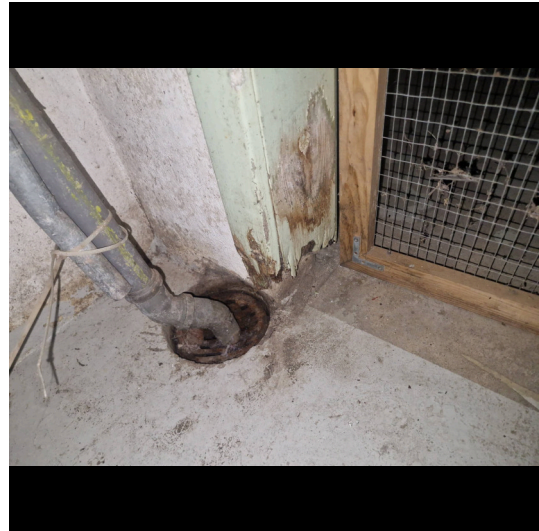
Forholdet var tørt ved fugtmåling og skønnes derfor af ældre dato.

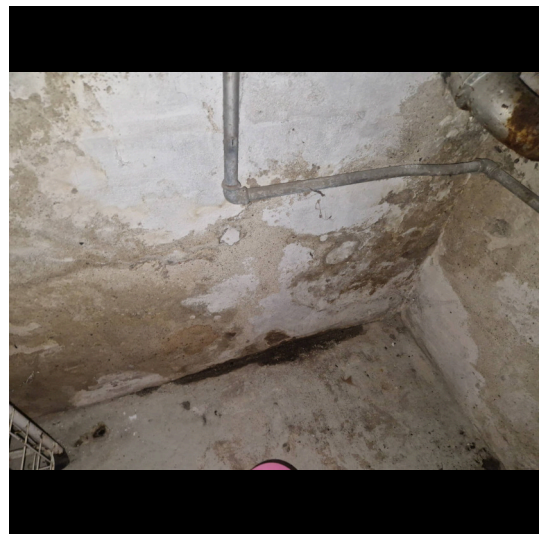
Der er fugtopstigning og fugtgennemtrængning i kældervægge samt løst og afskallet puds bl.a. under trappe og i vaskerum

Forholdet kan udvikle sig på længere sigt og forøge luftfugtigheden i kælderen, og medvirke til skader på andre bygningsdele.

Opstigende og indtrængende grundfugt i ældre kældervægge er almindeligt forekommende.
