Realsyn+ for

Maglegårds Alle 78,  
2860 Søborg

Dato for besigtigelse: 03-09-2026

## Introduktion til VTR rapporten

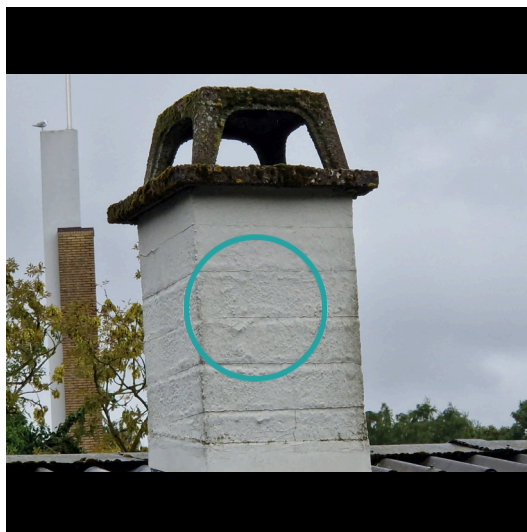
**Tag****SKADE:**

Skorstenens puds mangler vedhæftning, og noget af det er faldet af, samt der ses revner flere steder.

**RISIKO:**

Det vurderes, at skaden kan udvikle sig på længere sigt.

**Eftergang af puds på skorstenspipe**

Udbedringseksempel: Udbedring af puds på skorstenspipe. Puds uden vedhæftning til underlaget fjernes. Skadede fuger efterfuges. Blotlagte sten udkastes, og skorstenspipe pudses af flere gange, indtil overfladen er jævn.

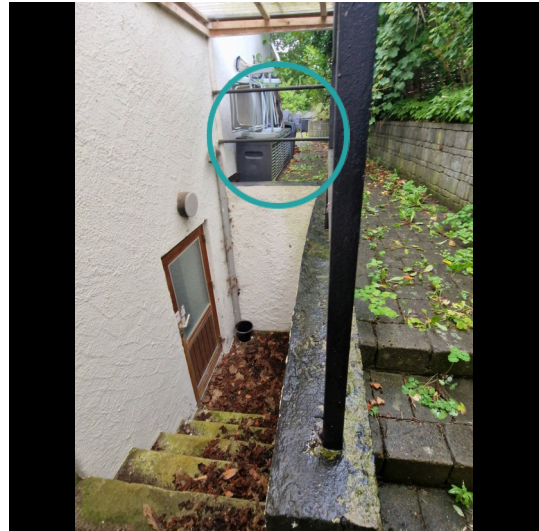
**Fundament/sokkel****SKADE:**

Trappeværn til kælder og til indgang opfylder ikke gældende krav til sikkerhed pga. risiko for personskade

**RISIKO:**

Der er risiko for personskade.

**Eftergang/etablering af værn**

Opgaven vurderes at kunne udbedres af en blikkenslager. Vi anslår at arbejdslønnen er den største del af udbedringsomkostningen og materialer udgør en mindre del. Det anbefales derfor at lade en blikkenslager udbedre opgaven på regning.

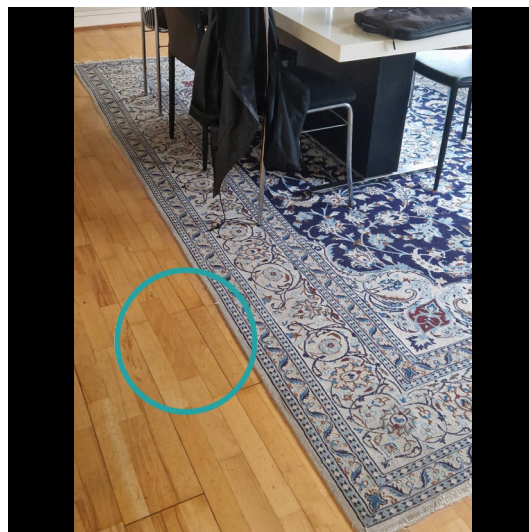
**SKADE:**

Trægulvene i stueplan er med ujævnheder og skævheder, samt fjedrer i områder ved belastning

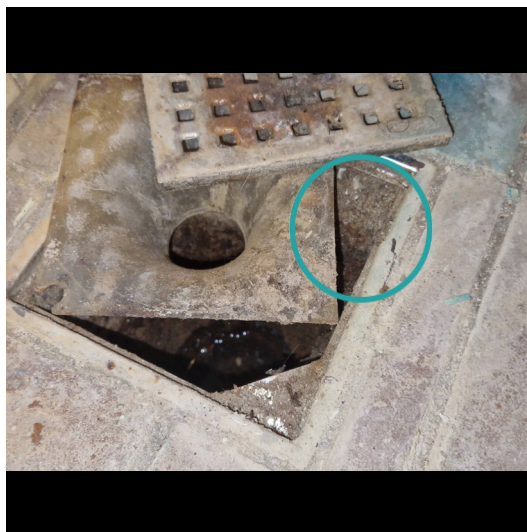
### SKADE:

Der er afstand og synlig betonkant mellem afløbsskål og rist i gulv afløb i bruseniche

### RISIKO:

Afløbet er vandbelastet fra gulvoverfladen, og der er risiko for fugtindtrængen og skader på de underliggende konstruktioner og installationer.

## Udskiftning af gulv afløb

Udbedringseksempel: Udskiftning af gulv afløb i betongulv med fliser/klinker. Afløbsskål ophugges og udskiftes med ny afløbsskål af rustfrit stål med ramme og 140 x 140 mm rist. Inkl. membranklemflange, vandlås og studse for sideindløb. Afløbsskålen tilsluttes afløbssystemet. Beton udstøbes omkring gulv afløbet til plan med eksisterende betonlag.

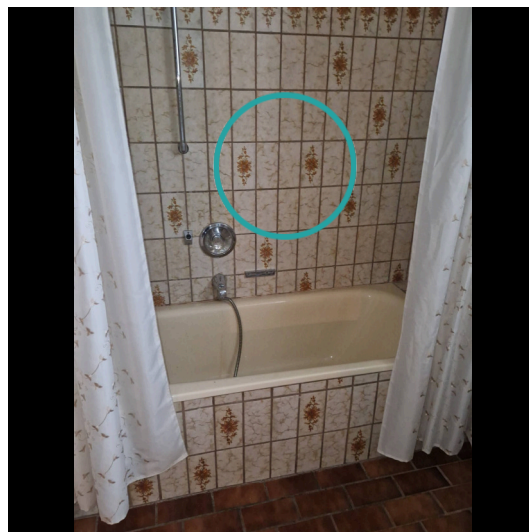
### SKADE:

Der er gulvklinter og vægfliser med mangelfuld vedhæftning til underlaget i brusenichen

### RISIKO:

Der er tale om gulv og væg med direkte vandbelastning, hvorfor der er risiko for skader på de omkringliggende konstruktioner og installationer.

## Udskiftning af klinker/fliser

Udbedringseksempel: Udskiftning af vægfliser. Vægfliser aftages. Underlaget rengøres omhyggeligt. Overflader primes og forsegles i hjørner, omkring rørgennemføringer og ved overgang væg/gulv. Heldækkende tætningsmasse påføres. Vægfliser opsættes, fuges og afrenses. I hjørner, og i overgang væg og gulv samt omkring sanitære installationer fuges med elastisk, vådrums siliconefugemasse.

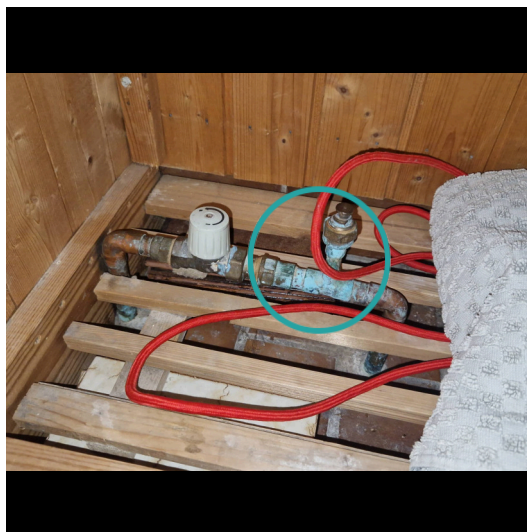
### SKADE:

Varmerør ventil har overfladerust

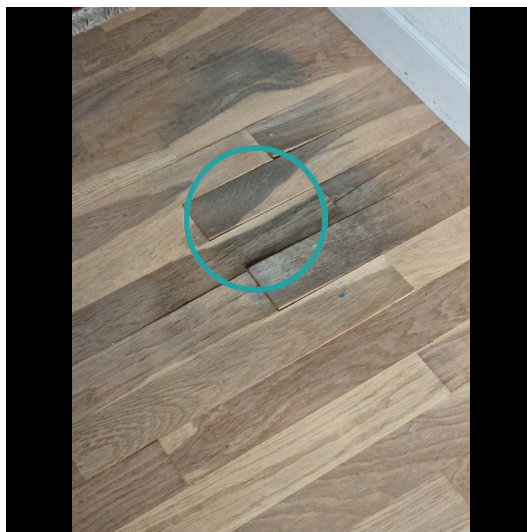
### SKADE:

Der er fugtskader på gulv

### RISIKO:

Det vurderes, at skaden kan udvikle sig på længere sigt.

## Afhøvling af trægulv

Udbedringseksempel: Afhøvling og lakering af gulvbrædder. Gulvbrædderne afhøvles. Gulvbrædderne stryges 2 gange med gulvlak.

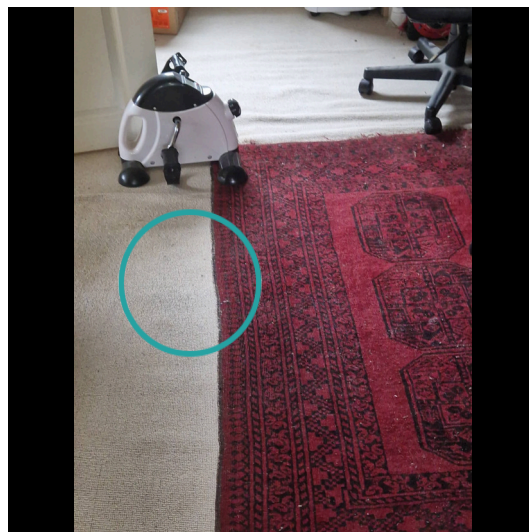
**Stueplan****SKADE:**

Trægulvene i stueplan er med ujævnheder / skævheder, stedvist lidt åbne samlinger og de knirker / fjedrer i områder ved belastning

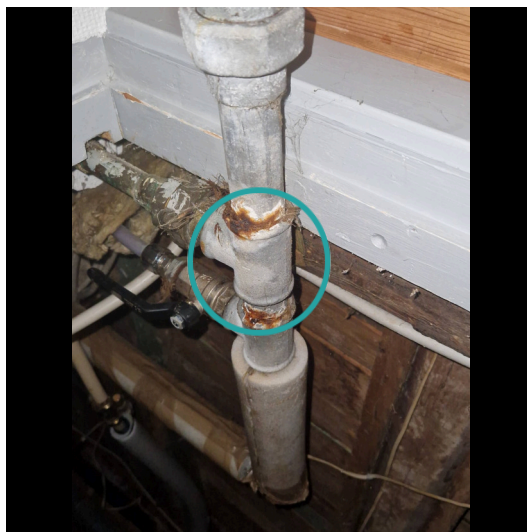
**Stueplan****SKADE:**

Varmerør er rustne og tærede

**RISIKO:**

Det vurderes, at skaden kan udvikle sig på længere sigt.

**630,00 Pr lbm\*****Udskiftning af varmerør**

Udbedringseksempel: Udskiftning af varmerør. Der lukkes for vandet og installationen tømmes i fornødent omfang for vand. Varmerør nedtages og bortkøres. Nyt varmerør monteres.

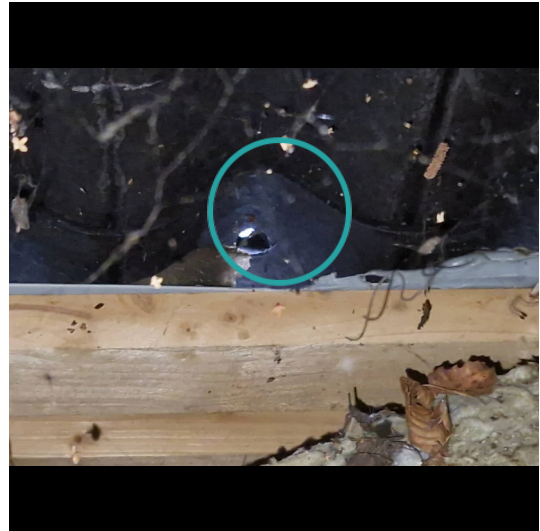
### SKADE:

Tagplade ses med hul ved lem

### RISIKO:

Det vurderes, at skaden kan udvikle sig på kortere sigt.

## Udskiftning af tagplader

Udbedringseksempel: Udskiftning af tagplader eks. som Cembrit oplægges på det eksisterende lægteunderlag, med tætningsbånd i bølgepladernes vandrette overlæg og fastgøres med indfarvede tagskruer, spændskiver og tætningsskiver. Udhængsklodser af plast med ventilation monteres over nederste taglægte ved tagfod.

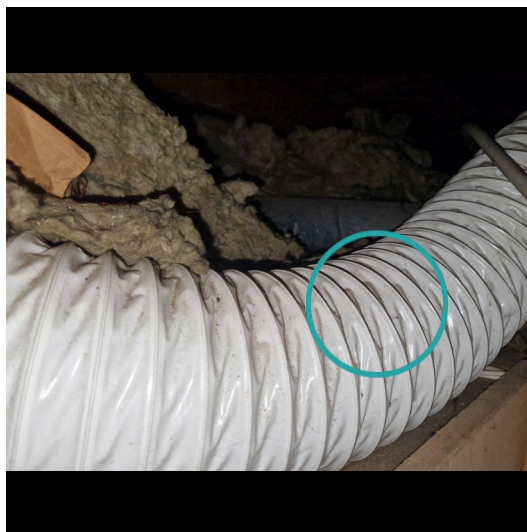
### SKADE:

Aftrækskanal er ikke isoleret i tagrum

### RISIKO:

Det vurderes, at skaden kan udvikle sig på kortere sigt.

## Isolering af aftrækskanal

Udbedringseksempel: Isolering på aftrækskanal. Aftrækskanal isoleres ved omvikling med lamelmåtter, lagtykkelse 50 mm, afsluttet med Isogenopak.

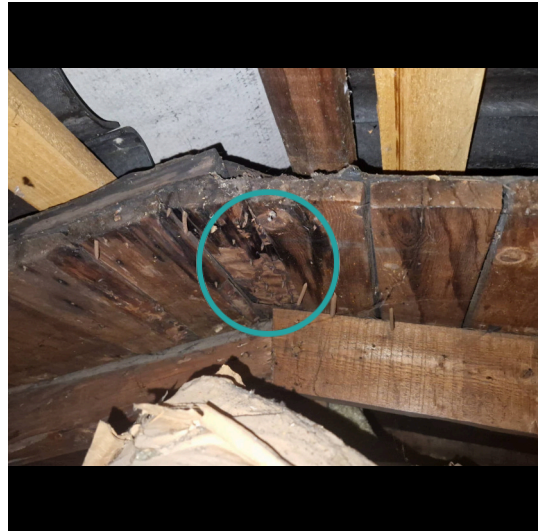
**Stueplan****SKADE:**

Tidligere tag ses med misfarvninger og nedbrydninger.

**NOTE:**

Forholdet var tørt ved fugtmåling og skønnes derfor af ældre dato.

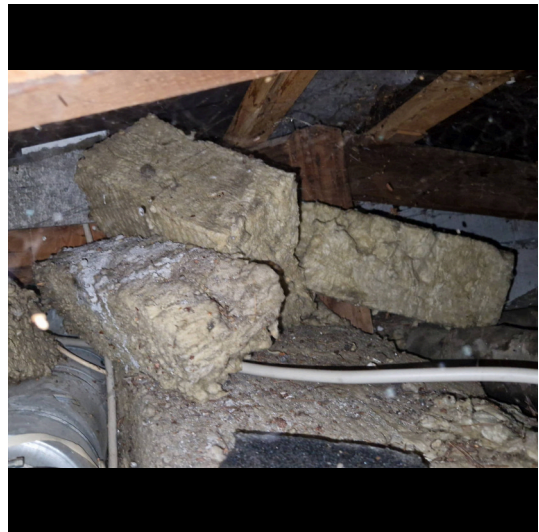
**Stueplan****SKADE:**

Tagrummets ventilation er begrænset

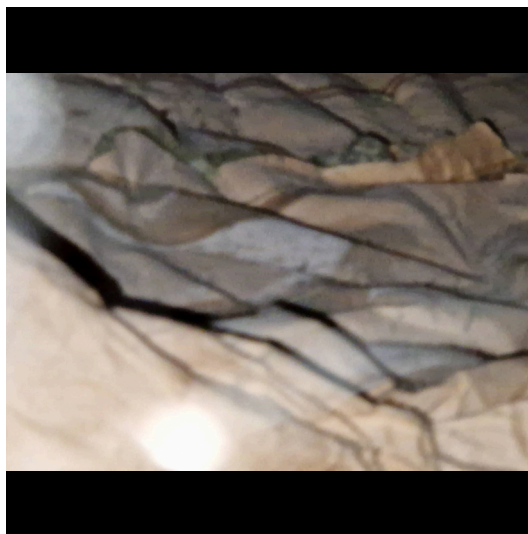
**Stueplan****SKADE:**

Der kan ligge små stykker eternit på isoleringen.

**NOTE:**

Eternitstykkerne kan indeholde asbest, hvorfor kontakt bør undgås. Såfremt det ønskes fjernet bør det ske i henhold til gældende anvisninger.

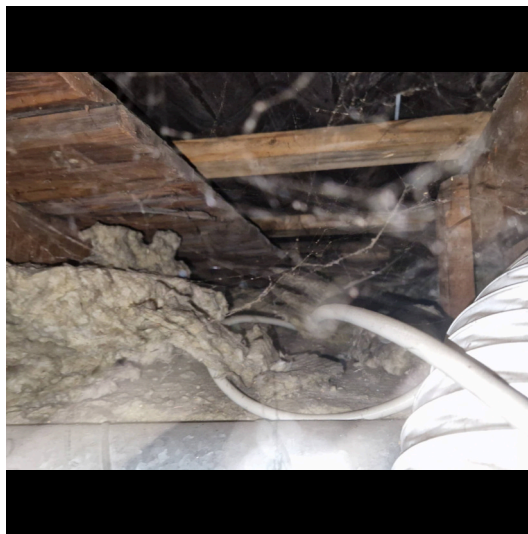
**Stueplan****SKADE:**

Isoleringen ligger ujævnt

**NOTE:**

Isoleringen kan ikke forventes at være fuldt funktionsdygtig.

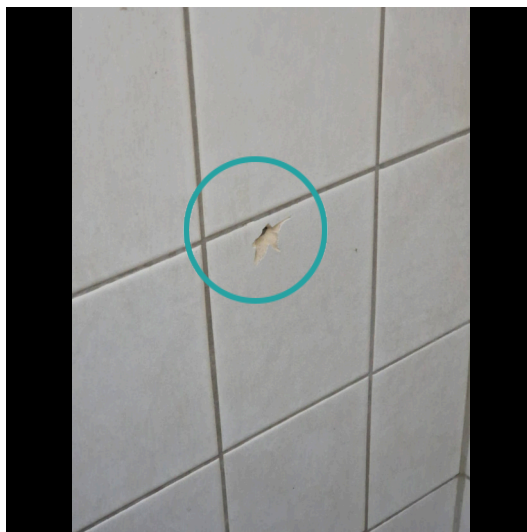
**Kælder****SKADE:**

Der er revnede vægfliser ved blandinsbatteri

**RISIKO:**

Der er tale om vægge med direkte vandbelastning, hvorfor der er risiko for skader på de omkringliggende konstruktioner og installationer.

**Udskiftning af klinker/fliser**

Udbedringseksempel: Udskiftning af vægfliser. Vægfliser aftages. Underlaget rengøres omhyggeligt. Overflader primes og forsegles i hjørner, omkring rørgennemføringer og ved overgang væg/gulv. Heldækkende tætningsmasse påføres. Vægfliser opsættes, fuges og afrenses. I hjørner, og i overgang væg og gulv samt omkring sanitære installationer fuges med elastisk, vådrums siliconefugemasse.

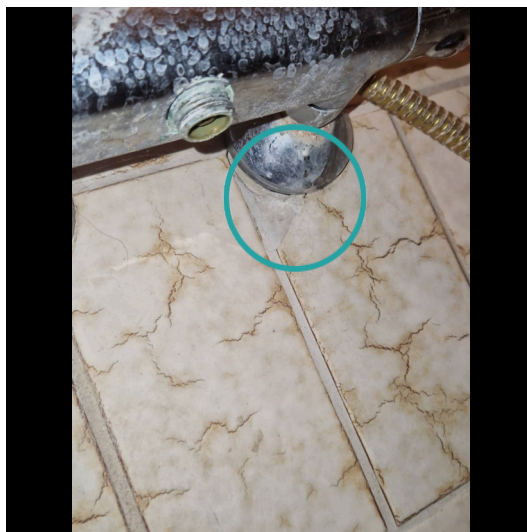
**Kælder****SKADE:**

Der er revnede vægfliser samt vægfliser med begrænset vedhæftning til underlaget ved badekar.

**RISIKO:**

Der er tale om vægge med direkte vandbelastning, hvorfor der er risiko for skader på de omkringliggende konstruktioner og installationer.

**Udskiftning af klinker/fliser**

Udbedringseksempel: Udskiftning af vægfliser. Vægfliser aftages. Underlaget rengøres omhyggeligt. Overflader primes og forsegles i hjørner, omkring rørgennemføringer og ved overgang væg/gulv. Heldækkende tætningsmasse påføres. Vægfliser opsættes, fuges og afrenses. I hjørner, og i overgang væg og gulv samt omkring sanitære installationer fuges med elastisk, vådrums siliconefugemasse.

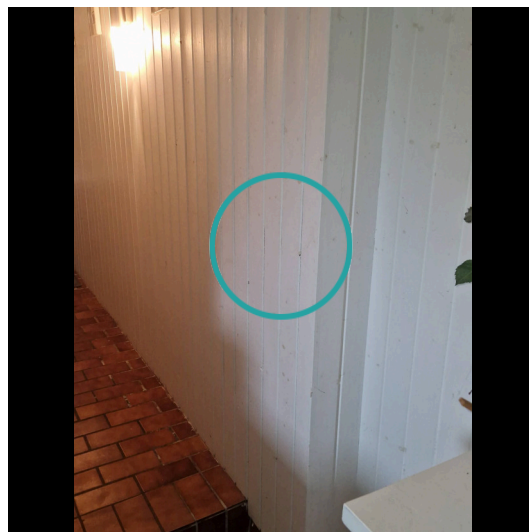
**Kælder****SKADE:**

Der er træbeklædning/organisk beklædning/fugtfølsom beklædning på kældervægge flere steder

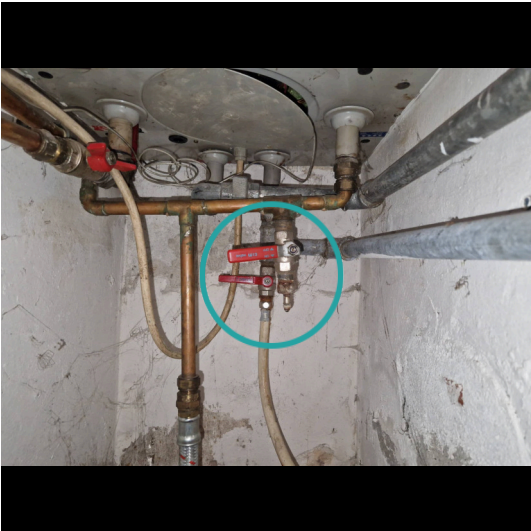
**SKADE:**

Varmtvandsbeholder ses med utætheder ved rør under beholder.

**RISIKO:**

Det vurderes, at skaden kan udvikle sig på kortere sigt.

### Udskiftning af varmtvandbeholder

Udbedringseksempel: Udskiftning af varmtvandbeholder, 110 liter. Den eksisterende varmtvandsbeholder udtages af systemet. Varmtvandsbeholder med kabinet, 110 liter, for opvarmning med fjernvarme eller kedelvand, som Metro Beholderen monteres lodret på væg. Det medfølgende sikkerhedsaggregat bestående af sikkerhedsventil, afspærringsventil, kontraventil og tømmeventil monteres. Der etableres tilslutning til kedel eller veksler samt rørsystemet for vand og varme. Rør isoleres med rørskåle med påklæbet armeret alufolie, der lukkes med tape og fastholdes med varmforzinket ståltråd, tykkelse min. 0,5 mm og afsluttes med Isogenopak. Isoleringstykkelser varme rør 80 mm, koldt vandrør 20 mm.  
Prisen er beregnet ud fra følgende antal

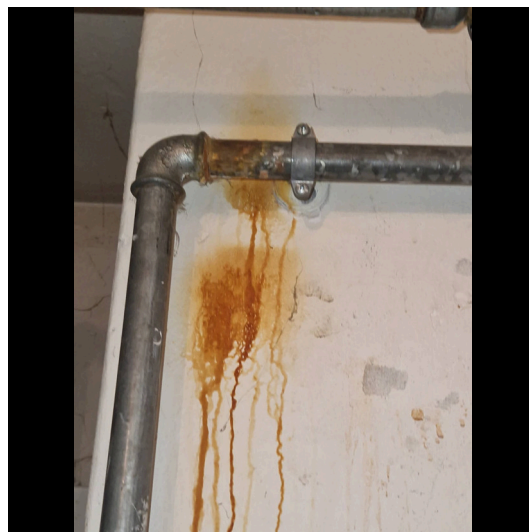
**Kælder****SKADE:**

Vandrør/hane ses med utætheder og der vand på gulvet

**RISIKO:**

Det vurderes, at skaden kan udvikle sig på kortere sigt.

**955,00 Pr lbm\*****Udskiftning af rør**

Udbedringseksempel: Udskiftning af rør. Hvis nødvendigt lukkes der for vandet og installationen tømmes i fornødent omfang for vand. Vandrør, nedtages og bortkøres. Nyt rør, galvaniserede, sømløse gevindrør.

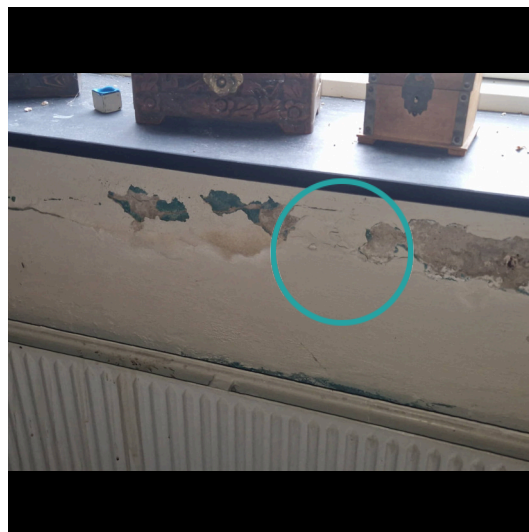
**Kælder****SKADE:**

Der er konstateret områder, hvor vægpuds har manglende/begrænset vedhæftning til underlaget

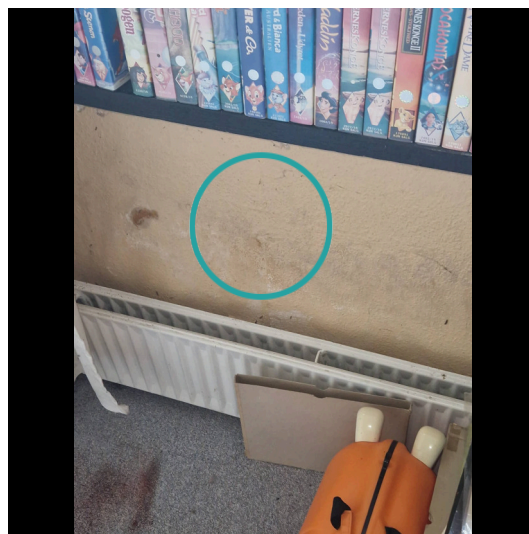
**Kælder****SKADE:**

Der kan konstateres områder med misfarvning af vægge i rum i tilbygning i kælder.

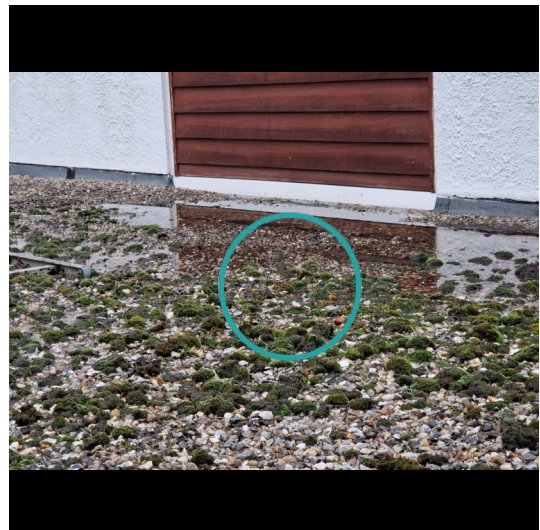
**Tag****SKADE:**

Tagpappen har flere lunger, fordybninger og vandansamlinger

**RISIKO:**

Det vurderes, at skaden kan udvikle sig på længere sigt.

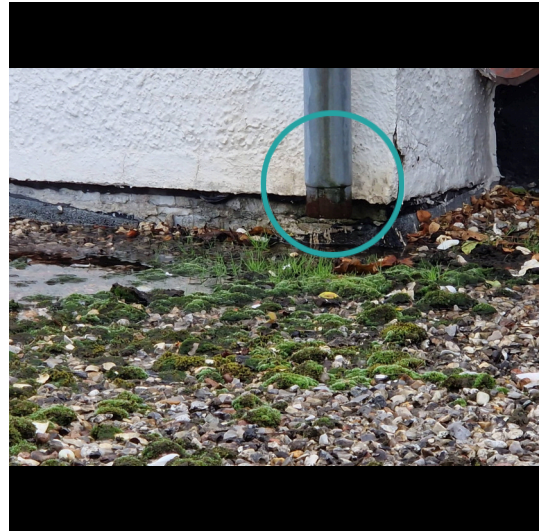
**SKADE:**

Inddækningen mellem taget og mur er defekt og ikke tæt

**RISIKO:**

Det vurderes, at skaden kan udvikle sig på kortere sigt. Forholdet har medført skader på andre bygningsdele, som tag og loft.

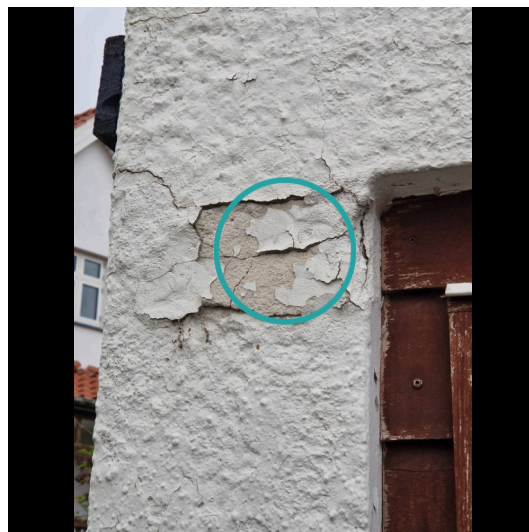
**Ydervægge****SKADE:**

Puds på ydermure er i områder med mangelfuld vedhæftning, afskalninger og revner, se især mod vej

**RISIKO:**

Det vurderes, at skaden kan udvikle sig på længere sigt.

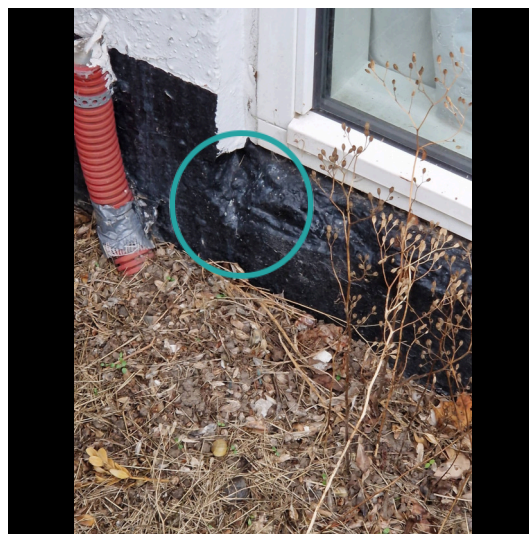
**Fundament/sokkel****SKADE:**

Sokkelpuds er i områder revnet og afskallet og har mangelfuld vedhæftning til underlaget, f.eks. mod vej

**RISIKO:**

Det vurderes, at skaden kan udvikle sig på længere sigt.

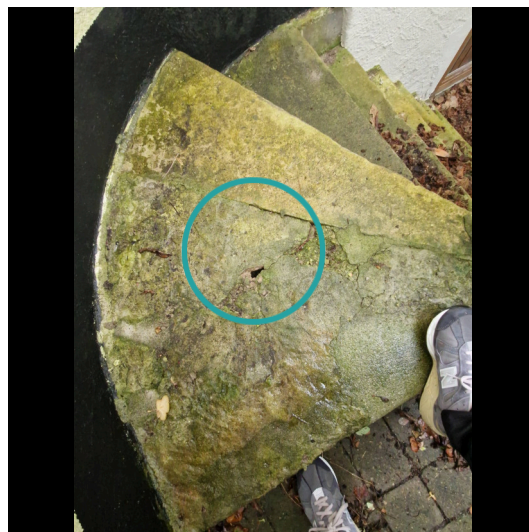
**Fundament/sokkel****SKADE:**

Trappeløb til kælder har revnedannelser, løst puds og pudsafskalninger i trin og i vanger.

**RISIKO:**

Forholdet skønnes fortsat at udvikle sig på længere sigt.

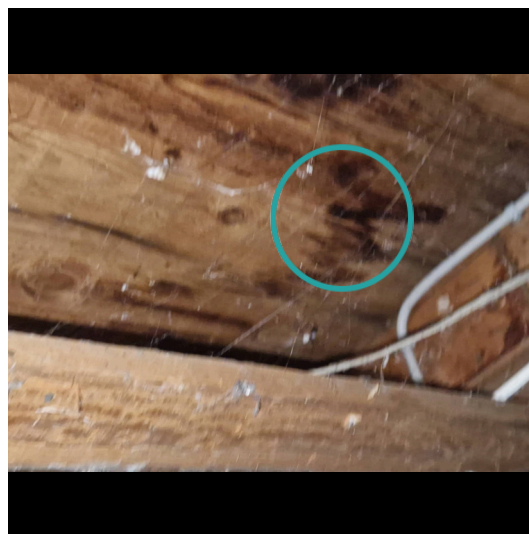
**Stueplan****SKADE:**

Der er vandskade på loft under defekt inddækning ved tag, og der ses stedvis fugtskjolder på loftet.

**RISIKO:**

Der kunne konstateres store opfugtninger på besigtigelsestidspunktet, og der er dermed risiko for skader.

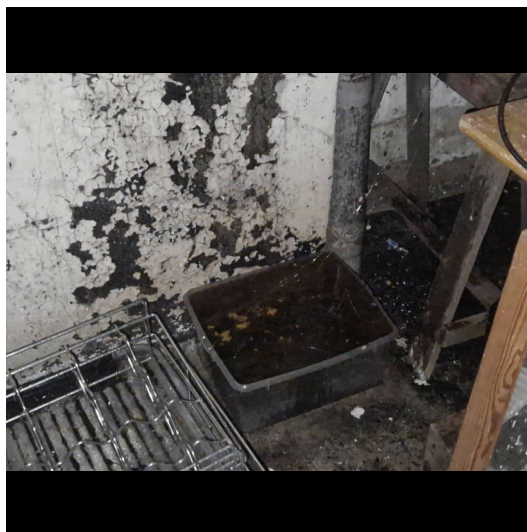
**SKADE:**

Der kan konstateres opfugtning af væg under tag ved skade på inddækning.

**RISIKO:**

Forholdet er markant og vil formentlig udvikle sig.

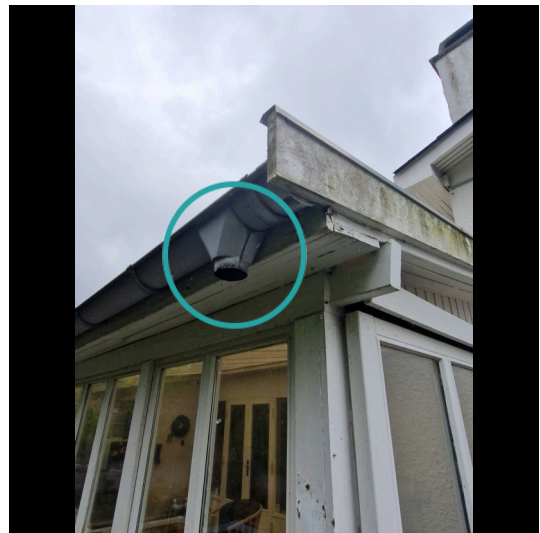
**Tag****SKADE:**

Der mangler tagnedløb mod vest

**RISIKO:**

Forholdet har medført skader på andre bygningsdele, som tag, ydervægge og indervæg samt på gulv.

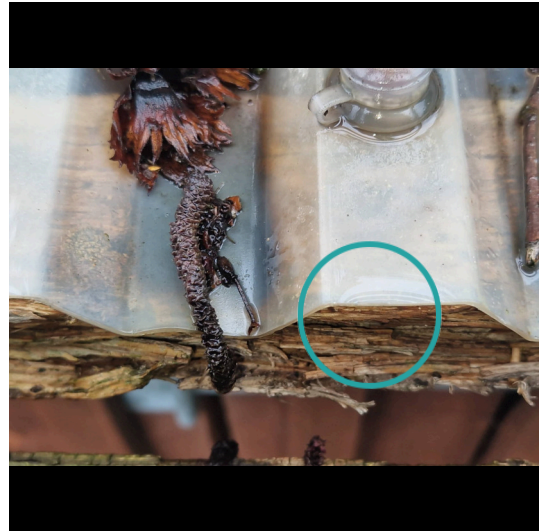
**SKADE:**

Der er konstateret nedbrydning / begyndende nedbrydning i lægter mod indkørsel

**RISIKO:**

Det vurderes, at skaden kan udvikle sig på kortere sigt.

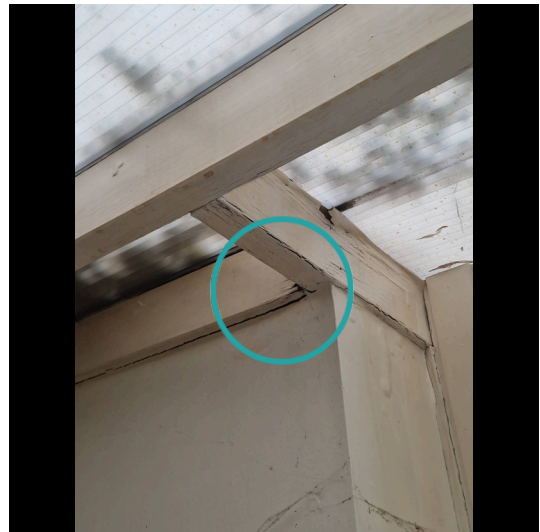
**SKADE:**

Der er konstateret utætheder i tag og nedbrydninger i spær

**RISIKO:**

Der vurderes at være nærliggende risiko for yderligere udvikling på kort sigt.

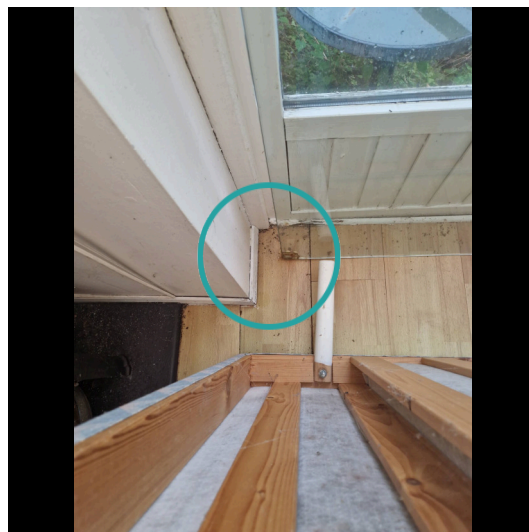
**SKADE:**

Gulvbrædder er skadet af vandskader Trægulvet fjedrer og er eftergivende ved belastning. Se bla. Mod tilbygning

**RISIKO:**

Det vurderes, at skaden kan udvikle sig på kortere sigt.
