Realsyn+ for

# REAL

Sperrestrupvej 46,  
3650 Ølstykke

Dato for besigtigelse: 15-09-2026

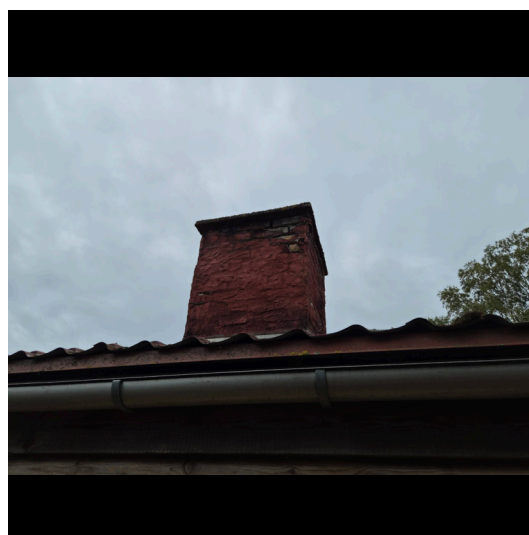
**Tag****SKADE:**

Skorsten fremstår med løse og defekte fuger, og der er revnede / løse / frostsprængte sten

**RISIKO:**

Forholdet er så markant, at der er risiko for, at skorstenen styrter ned ved stærk blæst eller storm.

**Eftergang af fuger i skorsten**

Udbedringseksempel: Eftergang af fuger i skorsten. Fuger udbedres ved udkradsning og omfugning. Skadede skorstenensfuger udkradses i fuld bredde til dybde min. 25 mm fra den færdige fugeoverflade. Hele fugen udfyldes efterfølgende.

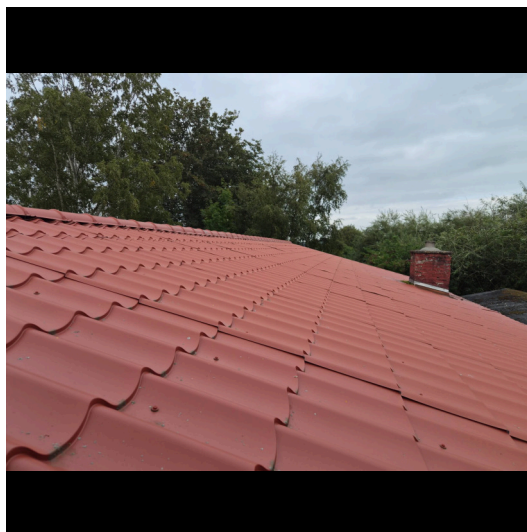
### SKADE:

Metalpladerne er bulede og ujævne

### NOTE:

Konstruktionen har henstået sådan i en længere årrække uden følgeskader, der vurderes derfor ikke at være nærliggende risiko for skade.

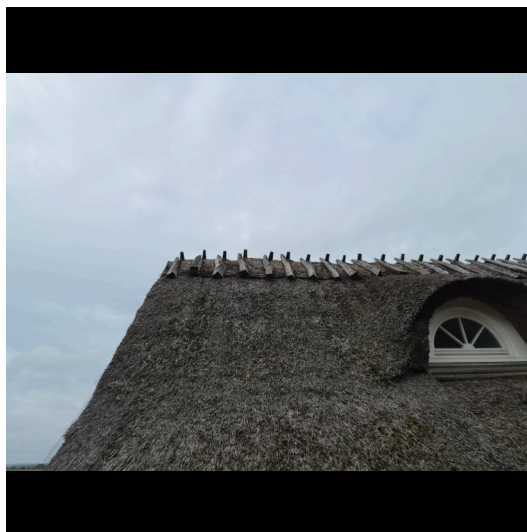
## SKADE:

Mønning generelt er med reduceret tykkelse

## RISIKO:

Det vurderes, at skaden kan udvikle sig på længere sigt.

## Eftergang af mønning

Udbedringseksempel: Eftergang/udbedring af rygning af halm på stråtag. Rygning/mønning omlægges med halm på samme måde som den eksisterende.

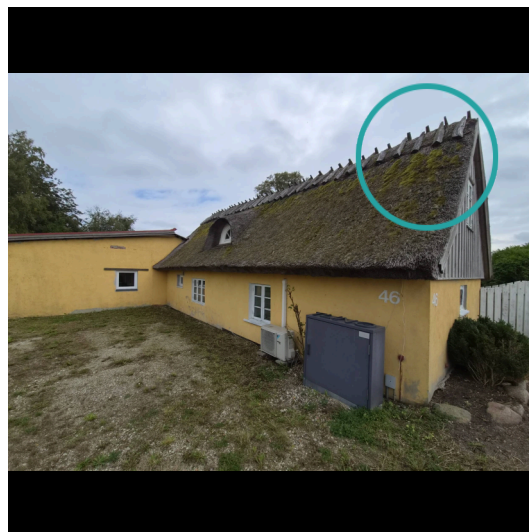
**Tag****SKADE:**

Tagflader er alge- og mosbegrøede. Og reduceret tykkelse  
Det ses f. eks. mod nord

**NOTE:**

Omfanget er på nuværende tidspunkt så begrænset, at der  
ikke skønnes at være nogen nærliggende risiko.

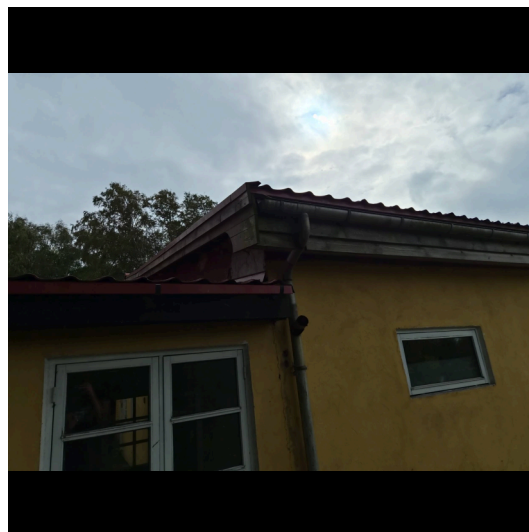
## SKADE:

Tagrender og nedløbsrør har deformationer og utætheder, og fremstår generelt nedslidte.

## RISIKO:

Det vurderes, at skaden kan udvikle sig på længere sigt.

## Udskiftning af tagnedløb

Udbedringseksempel: Udskiftning af let tagnedløbsrør. Tagnedløbsrør tilsluttes tagrendens tudstykke med bajonetknæ. Nedførsel og brøndkrave tilsluttes nedløbsbrønd. Tagnedløbsrøret monteres til murværk med 2 stk. rørholdere og hængselsstifter.

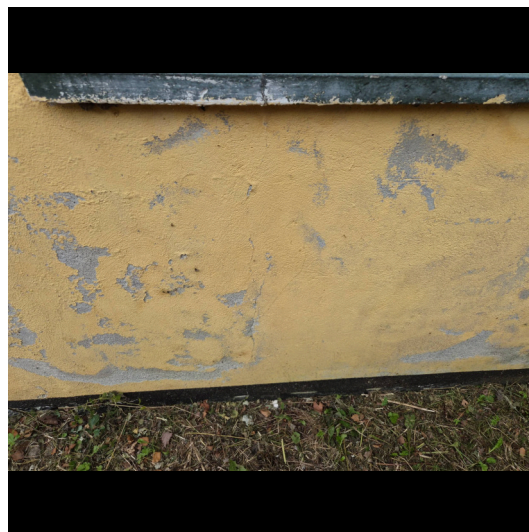
**Ydervægge****SKADE:**

Ydervægge har enkelte revner, bl.a. mod øst

**NOTE:**

Nævnte revner er af begrænset størrelse – mindre bevægelse over en længere årrække vil givet forekomme – også efter evt. reparationer. Denne type revner er ikke unormale.

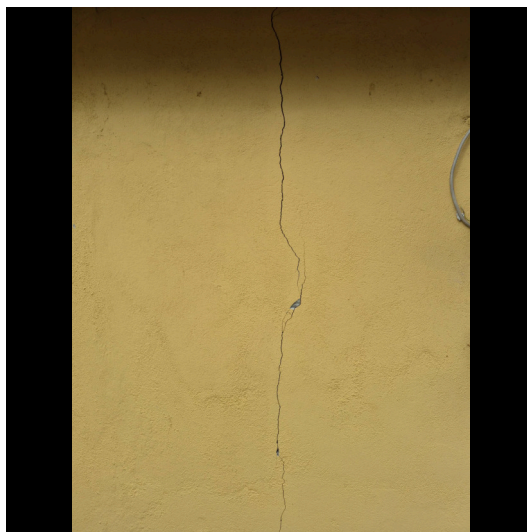
**SKADE:**

Ydervægge har enkelte større revner, bl.a. mod øst og vest

**RISIKO:**

Forholdet vurderes at give anledning til fugtindtrængning, hvilket kan medføre skader på de bagvedliggende konstruktioner på sigt. Revnerne vurderes i sig selv at være stabile, men er dog af en sådan karakter, at yderligere udvikling over en længere årrække samt mindre revnedannelse efter reparation kan forekomme.

**Eftergang af puds**

Udbedringseksempel: Eftergang af puds på ydervæg. Løst (hult) puds afhugges til præcis begrænsning. Afrenset ydervæg udcastes med mørtel, der afrettes og glattes med trækbræt og slutpuds.

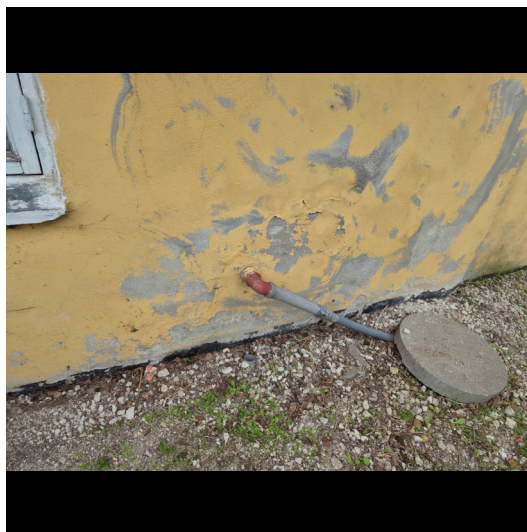
## SKADE:

Puds på ydermure er i områder med mangelfuld vedhæftning, afskalninger og revner, se især mod øst

## RISIKO:

Det vurderes, at skaden kan udvikle sig på længere sigt.

## Eftergang af puds

Udbedringseksempel: Eftergang af puds på ydervæg. Løst (hult) puds afhugges til præcis begrænsning. Afrenset ydervæg udkastes med mørtel, der afrettes og glattes med trækbræt og slutpudses.

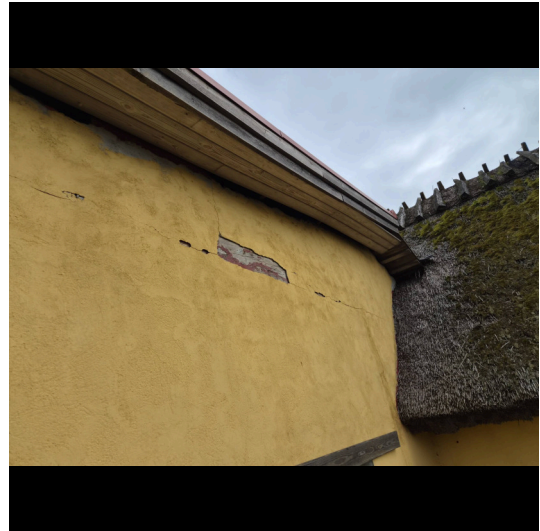
**SKADE:**

Der er overpudset træværk/bindingsværk ses mod vej

**RISIKO:**

Det vurderes, at skaden kan udvikle sig på kortere sigt.

## Udbedring af bindingsværk

Opgaven vurderes at kunne udbedres af en tømrer. Vi anslår at arbejdslønnen er den største del af udbedringsomkostningen og materialer udgør en mindre del. Det anbefales derfor at lade en tømrer udbedre opgaven på regning.

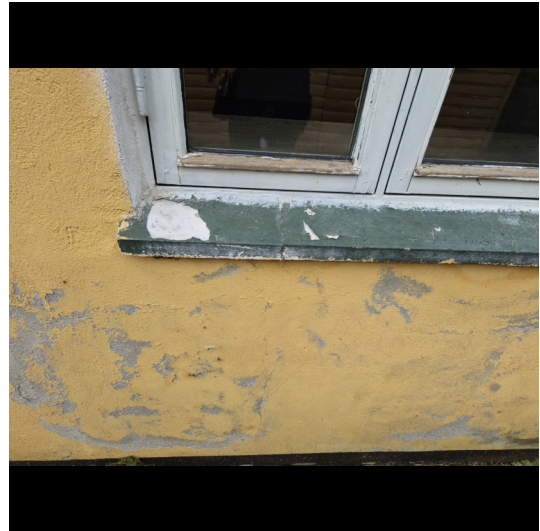
**Døre/vinduer/porte****SKADE:**

Sålbænke i beton har revnedannelser. Dette ses især ved vinduer mod øst

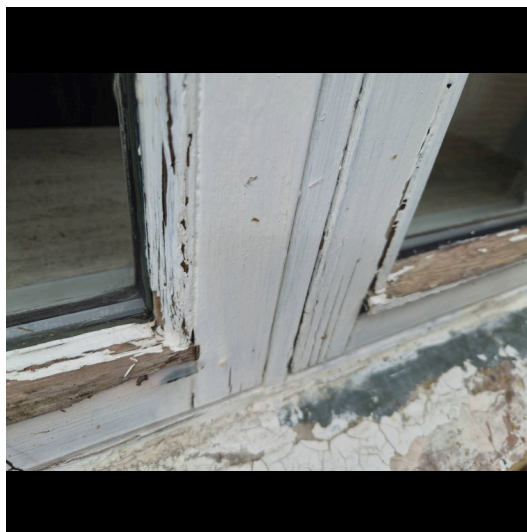
Der er nedbrydning i vinduerne flere steder, fx. mod øst

**RISIKO:**

Nedbrydningen vurderes at fortsætte på længere sigt.

**3.126,00 Pr styk****Udskiftning af nedbrudt træ**

Udbedringseksempel: Udskiftning af nedbrudt træ. Det nedbrudte træ skæres væk og et stykke træ af samme sort og densitet tildannes nøjagtigt og indsættes i stedet for det beskadigede. Det reparerede område grundes og malebehandles på begge sider. Det udskiftede træværk afvaskes, slibes og males en gang.

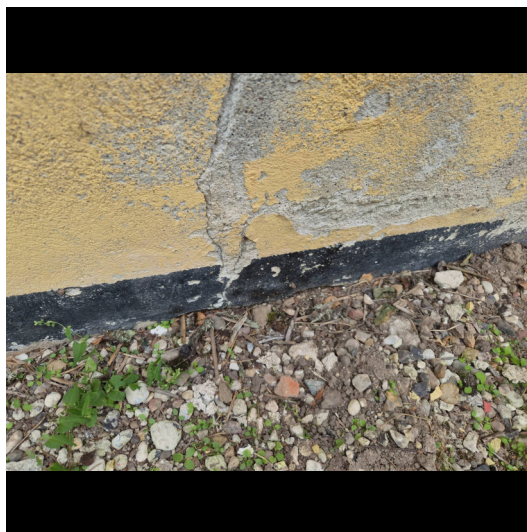
**Fundament/sokkel****SKADE:**

Der er revner i sokkel fx. mod øst. Revnerne fortsætter op i ydervæggen

**RISIKO:**

Der er risiko for følgeskader på andre bygningsdele på længere sigt.

**Eftergang af sokkelpuds**

Udbedringseksempel: Eftergang af løstsiddende sokkelpuds. Porøs, løstsiddende puds afhugges. Fundamentet afrenses, grundes og slutpudses med mørtel af samme type som den øvrige sokkelpuds. Mørtelen føres min. 100-150 mm under terræn. Maks synlighed på sokkelhøjde 200 mm.

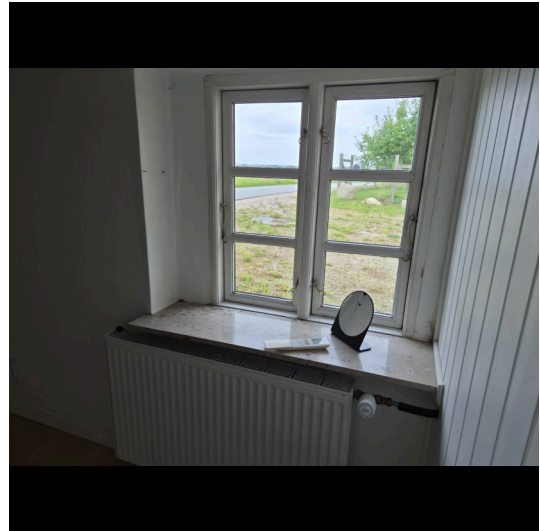
**SKADE:**

Der er ikke den påbudte redningsåbning i stueplans vinduer

**RISIKO:**

Der er risiko for personskade.

## Etablering af godkendt redningsåbning

Opgaven har ikke været mulig at prissætte, det anbefales at kontakte en tømrer med henblik på udredning af opgaven og tilbud på udbedring.

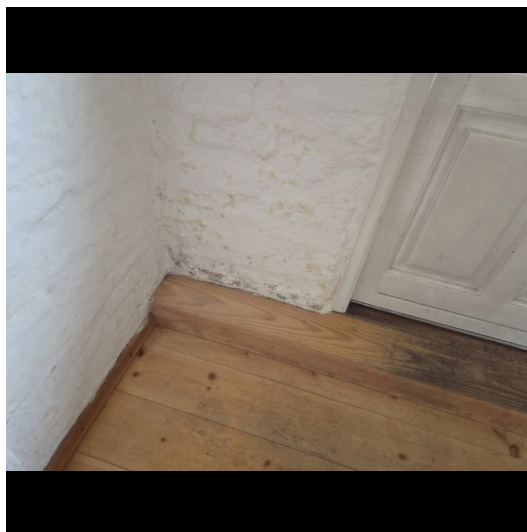
**Stueplan****SKADE:**

Der kan konstateres stedvise opfugtning af væg, det ses fx. mod indkørsel

**NOTE:**

Fugtopstigning i indvendige ældre vægge, er almindeligt for en ejendom, der ikke er sikret mod opstigende grundfugt.

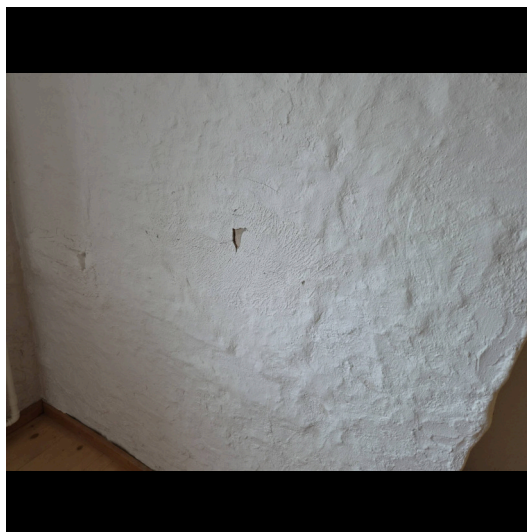
**SKADE:**

Der er konstateret områder, hvor vægpuds har manglende/begrænset vedhæftning til underlaget, samt afskalninger. Det ses fx i køkken mod nord

**RISIKO:**

Det vurderes, at skaden kan udvikle sig på længere sigt.

**Eftergang af puds**

Udbedringseksempel: Eftergang af puds på indervæg. Løstsiddende (hult) puds afhugges til præcis begrænsning. Evt. revner ophugges, forvandes og udfyldes. Væggen afrensnes, grundes og pudses til plan med den eksisterende vægoverflade.

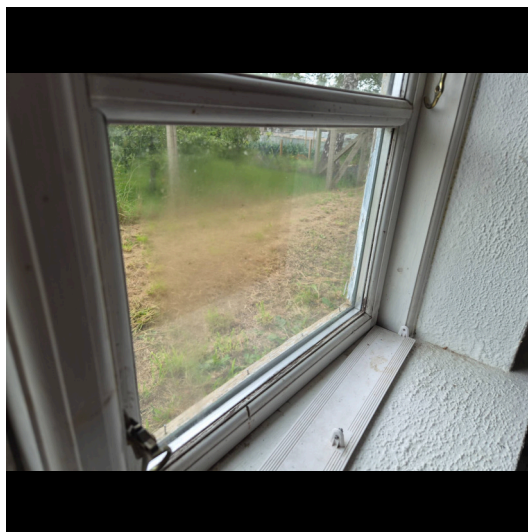
### SKADE:

Der er enkelte punkterede termoruder, f.eks. mod vest

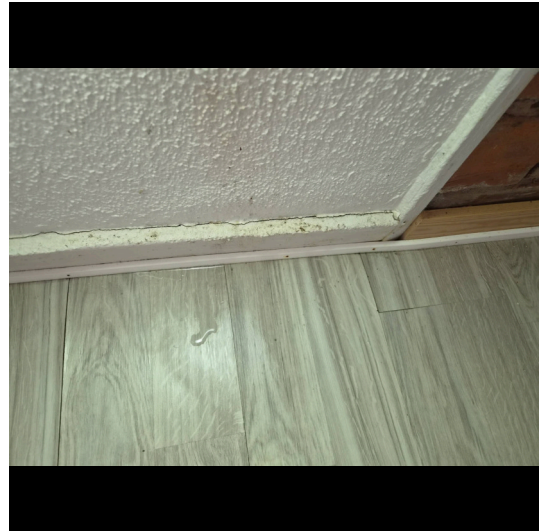
**SKADE:**

Der er utæthed på rør til radiator ved vinduet tv

**RISIKO:**

Det vurderes, at skaden kan udvikle sig på kortere sigt.

### Indhent tilbud fra vvs

Opgaven har ikke været mulig at prissætte, det anbefales at kontakte en VVS'er med henblik på udredning af opgaven og tilbud på udbedring.

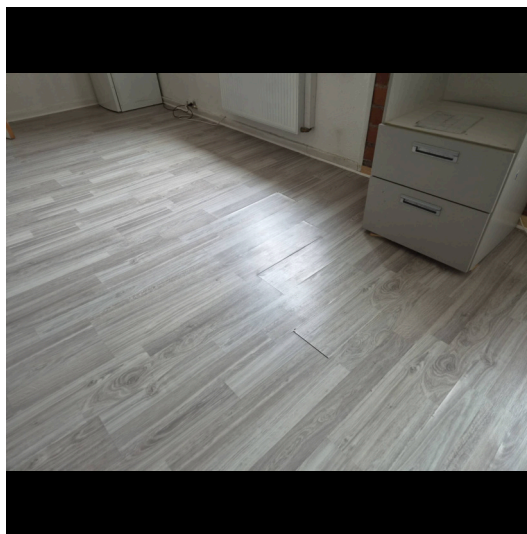
**Stueplan****SKADE:**

Gulvene er stedvist ude af vage og gyngende i mindre områder. Der er områder med forøget afstand mellem gulvbrædderne. Det ses f.eks. ved vinduet

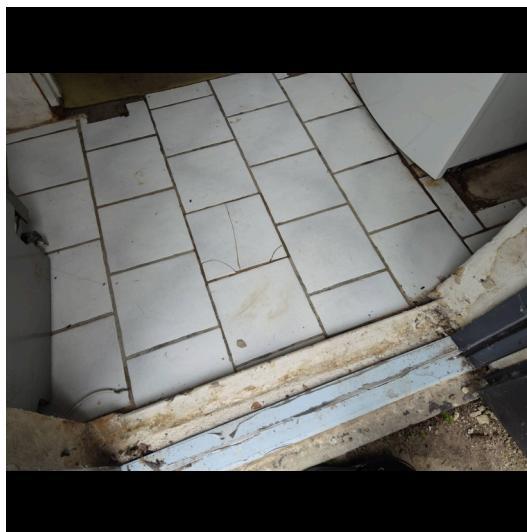
### SKADE:

Der er revnede gulvklinter samt gulvklinter med begrænset vedhæftning til underlaget

### RISIKO:

Det vurderes, at skaden kan udvikle sig på længere sigt.

## Udskiftning af klinker/fliser

Udbedringseksempel: Udskiftning af klinker/fliser og vådrumsbehandling. klinker/fliser aftages. Underlaget rengøres omhyggeligt. Gulvet vådrumsbehandles. Der skal anvendes et komplet system til vandtætning med produkter fra samme godkendelse. Overflader primes og forsegles i hjørner, omkring rørgennemføringer og ved overgang væg/gulv. Heldækkende tætningsmasse påføres. Gulvklinter udlægges, fuges og afrenses. I hjørner, og i overgang væg og gulv samt omkring sanitære installationer fuges med elastisk, vådrums siliconefugemasse.

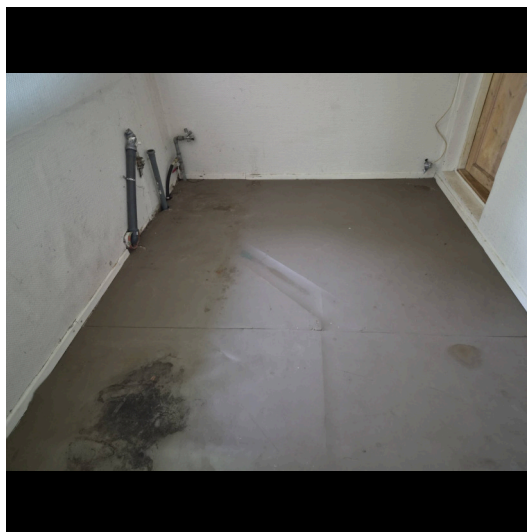
### SKADE:

Gulvet er ujævn og ikke intakt

### RISIKO:

Det vurderes, at skaden kan udvikle sig på kortere sigt.

## Udskiftning af klinker/fliser

Udbedringseksempel: Udskiftning af klinker/fliser og vådrumsbehandling. klinker/fliser aftages. Underlaget rengøres omhyggeligt. Gulvet vådrumsbehandles. Der skal anvendes et komplet system til vandtætning med produkter fra samme godkendelse. Overflader primes og forsegles i hjørner, omkring rørgennemføringer og ved overgang væg/gulv. Heldækkende tætningsmasse påføres. Gulvklinter udlægges, fuges og afrenses. I hjørner, og i overgang væg og gulv samt omkring sanitære installationer fuges med elastisk, vådrums siliconefugemasse.

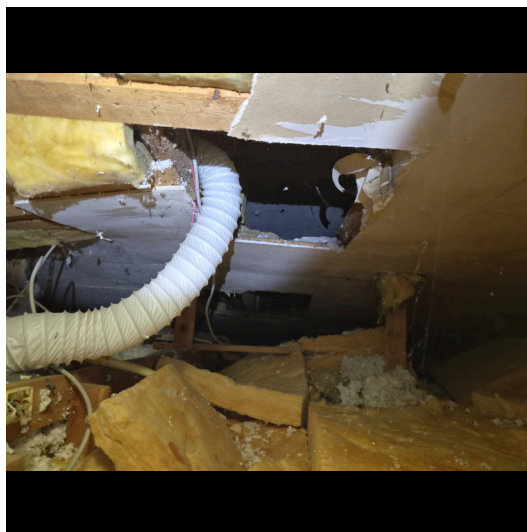
### SKADE:

Aftrækskanal fra emhætte er ikke isoleret i tagrum

### RISIKO:

Dette kan medføre kondensafsætning og fugtskader.

## Isolering af aftrækskanal

Udbedringseksempel: Isolering på aftrækskanal. Aftrækskanal isoleres ved omvikling med lamelmåtter, lagtykkelse 50 mm, afsluttet med Isogenopak.

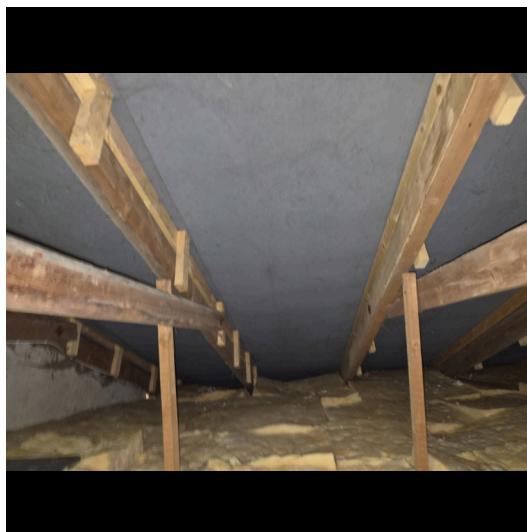
### SKADE:

Undertaget er udført uden ventilationsventiler jf. datidens byggeskik. Der er dog ventileret i bunden mod tagfoden.

### RISIKO:

Det vurderes, at skaden kan udvikle sig på længere sigt.

## Udbedring/reparation af undertag

Udbedringseksempel: Aftagning af tagbelægning, reparation, opstramning af undertag og genudlægning af tagbelægning. Undertaget repareres og strammes op, så det højst hænger 10-15 mm. Fjedre til fastholdelse af undertag monteres på taglæggerne udefra. Den nedtagne tagbelægning genoplægges på lægteunderlaget.

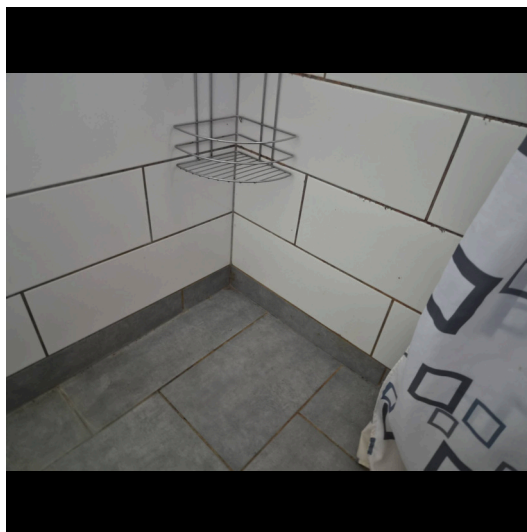
**SKADE:**

Der er gulvklinker og vægfliser med mangelfuld vedhæftning til underlaget i brusenichen og badeværelset

**RISIKO:**

Der er tale om gulv og væg med direkte vandbelastning, hvorfor der er risiko for skader på de omkringliggende konstruktioner og installationer.

## Udskiftning af klinker/fliser

Udbedringseksempel: Udskiftning af vægfliser. Vægfliser aftages. Underlaget rengøres omhyggeligt. Overflader primes og forsegles i hjørner, omkring rørgennemføringer og ved overgang væg/gulv. Heldækkende tætningsmasse påføres. Vægfliser opsættes, fuges og afrenses. I hjørner, og i overgang væg og gulv samt omkring sanitære installationer fuges med elastisk, vådrums siliconefugemasse.

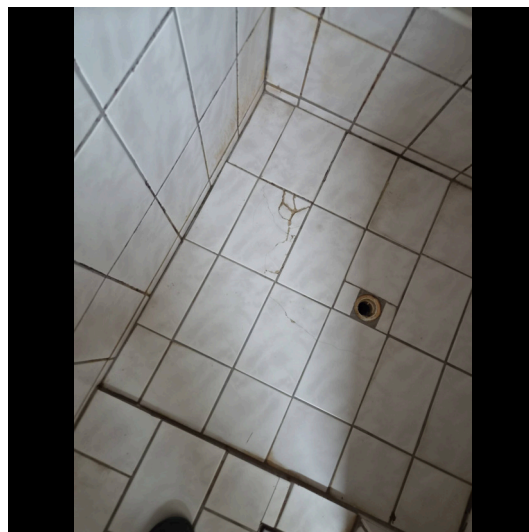
**SKADE:**

Der er gulvklinter og vægfliser med mangelfuld vedhæftning til underlaget i brusenichen og badeværelset, samt revnede fliser og spejl ved dør

**RISIKO:**

Der er tale om gulv og væg med direkte vandbelastning, hvorfor der er risiko for skader på de omkringliggende konstruktioner og installationer.

## Udskiftning af klinker/fliser

Udbedringseksempel: Udskiftning af vægfliser. Vægfliser aftages. Underlaget rengøres omhyggeligt. Overflader primes og forsegles i hjørner, omkring rørgennemføringer og ved overgang væg/gulv. Heldækkende tætningsmasse påføres. Vægfliser opsættes, fuges og afrenses. I hjørner, og i overgang væg og gulv samt omkring sanitære installationer fuges med elastisk, vådrums siliconefugemasse.

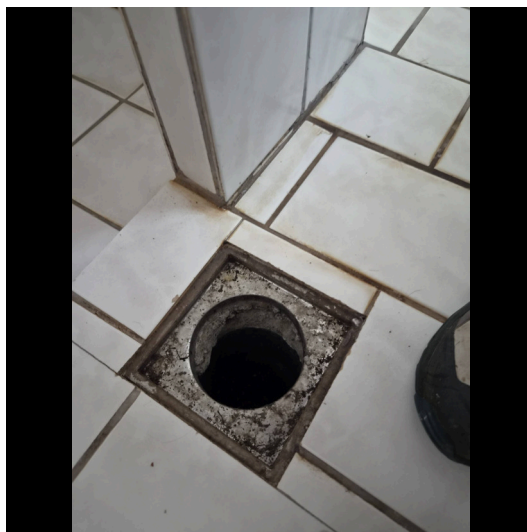
### SKADE:

Der er afstand og synlig betonkant mellem afløbsskål og rist i gulvafløb ved brusenichen - afløb i brusenichen er ikke godkendt til belægning

### RISIKO:

Afløbet er vandbelastet fra gulvoverfladen, og der er risiko for fugtindtrængen og skader på de underliggende konstruktioner og installationer.

## Udskiftning af gulvafløb

Udbedringseksempel: Udskiftning af gulvafløb i betongulv med fliser/klinker. Afløbsskål ophugges og udskiftes med ny afløbsskål af rustfrit stål med ramme og 140 x 140 mm rist. Inkl. membranklemflange, vandlås og studse for sideindløb. Afløbsskålen tilsluttes afløbssystemet. Beton udstøbes omkring gulvafløbet til plan med eksisterende betonlag.

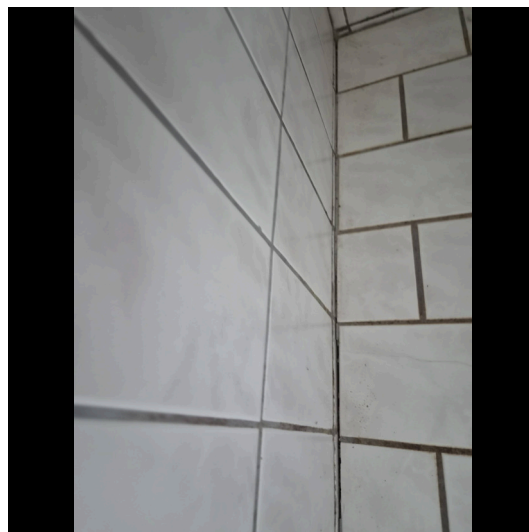
## SKADE:

Der er defekte elastiske fuger i bruseniche og badeværelse ved gulv

## RISIKO:

Der er tale om fuger, som er direkte vandbelastede, hvorfor der er risiko for skader på de omkringliggende konstruktioner og installationer.

## Eftergang af fuger

Udbedringseksempel: Eftergang af fuger. Eksisterende fuger udskæres. Underlaget rengøres omhyggeligt, fugesider affedtes.

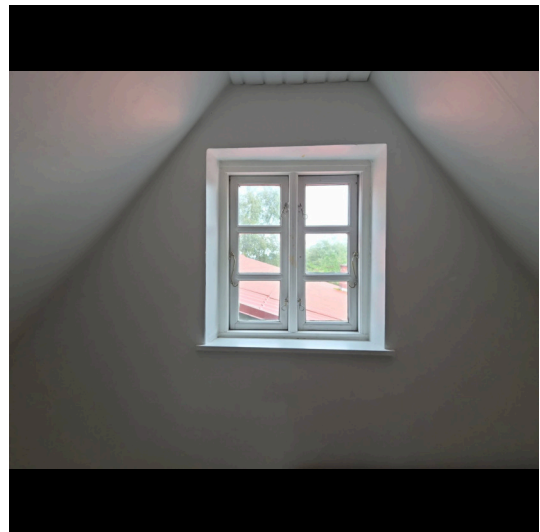
**1. Sal****SKADE:**

Der er ikke den påbudte redningsåbning i 1. sal

**RISIKO:**

Der er risiko for personskade.

**Indhent tilbud****Etablering af godkendt redningsåbning**

Opgaven har ikke været mulig at prissætte, det anbefales at kontakte en tømrer med henblik på udredning af opgaven og tilbud på udbedring.

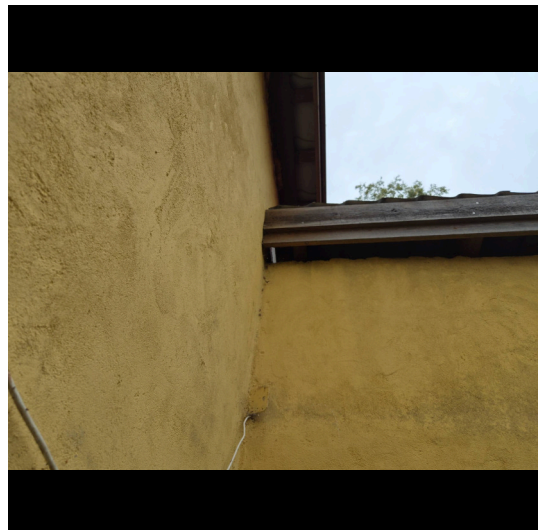
**Tag****SKADE:**

**RISIKO:**

Det vurderes, at skaden kan udvikle sig på kortere sigt.

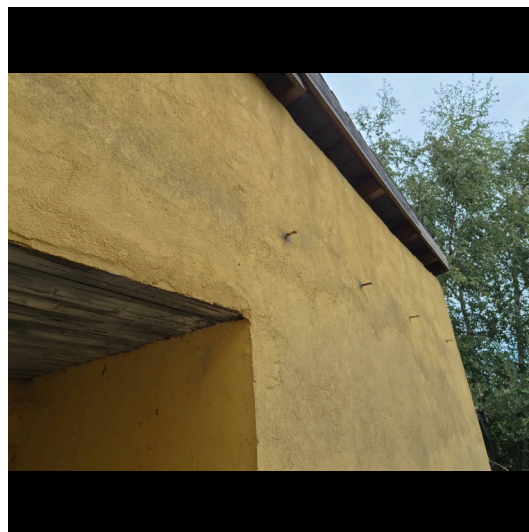
**Ydervægge****SKADE:**

Puds på ydermure er i områder med mangelfuld vedhæftning, især mod haven

**RISIKO:**

Det vurderes, at skaden kan udvikle sig på længere sigt.

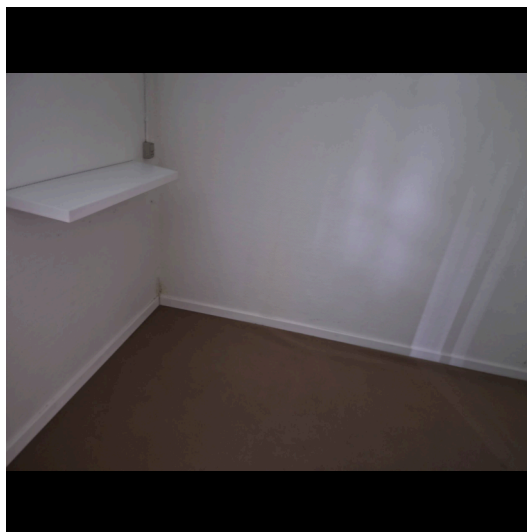
### SKADE:

### RISIKO:

Det vurderes, at skaden kan udvikle sig på kortere sigt.

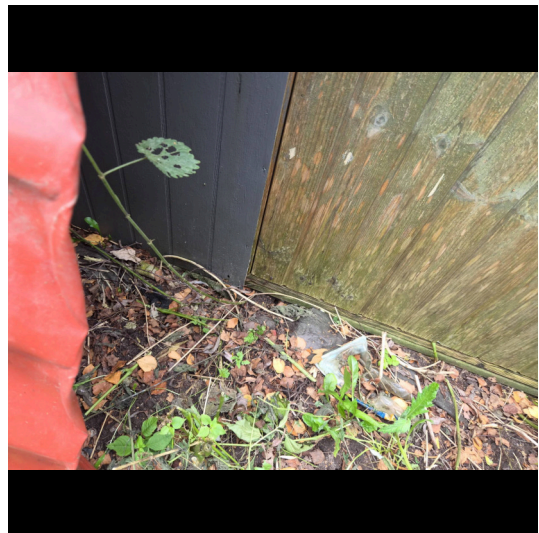
**Ydervægge****SKADE:**

**RISIKO:**

Det må påregnes, at forholdet vil udvikle sig på længere sigt.

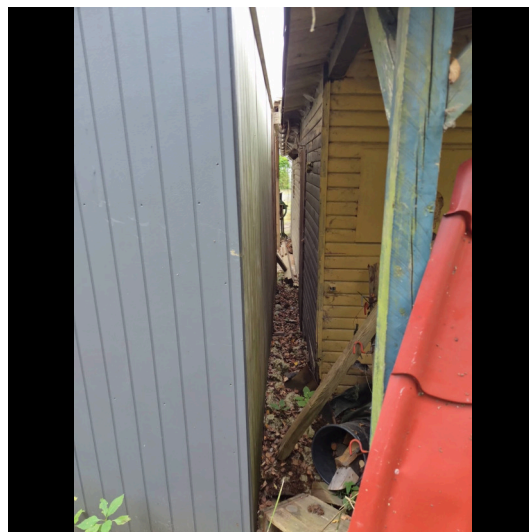
**Døre/vinduer/porte****SKADE:**

**RISIKO:**

Nedbrydningen vurderes at fortsætte på længere sigt.
