Realsyn+ for

Egelykkevej 5,  
st. tv 2720 Vanløse

### Bygningsoversigt

Dato for besigtigelse: 08-07-2026

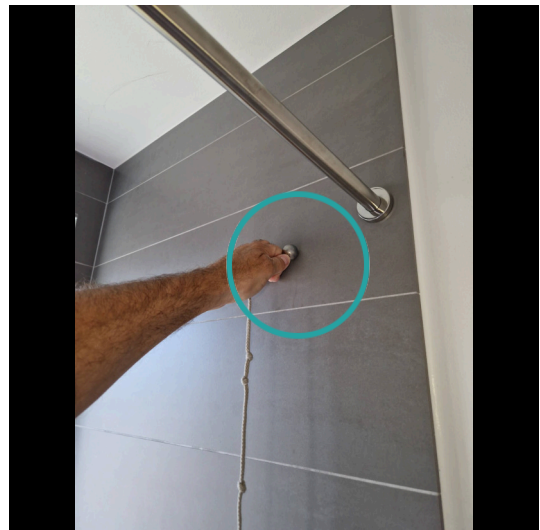
**Stueplan****SKADE:**

Der er enkelte vægfliser med mangelfuld vedhæftning til underlaget i væggen fjernest fra brusearmaturet i bruseområdet.

Omfanget er på nuværende tidspunkt så begrænset, at der ikke skønnes at være nogen risiko.

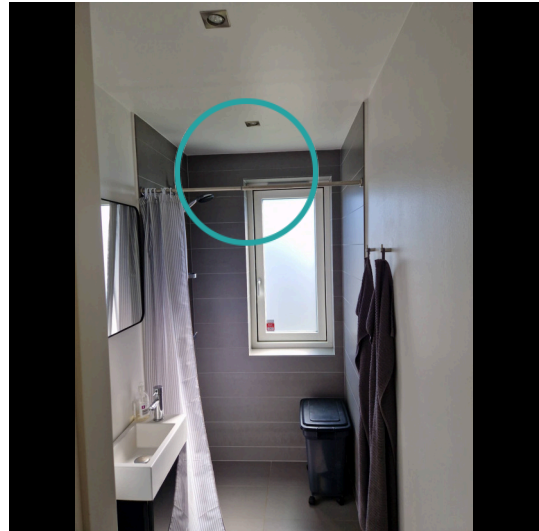
Der er kun rumaftræk gennem vindue i rummet.

Der er risiko for at indeklimaet vil blive påvirket negativt ved den manglende ventilation.

## Etablering af aftræk med vådrumsventilator

Udbedringseksempel: Etablering af vådrumsventilator, ventilationskanal og taghætte. Aftrækskanalsystem, som Cembrit, til vådrumsventilator. Der udskæres hul i loft til tagrum. Tagbelægning demonteres i nødvendigt omfang. Taghætte med bundplade og tætningsbånd monteres, forsynes med isoleringsindsats med Ø 160 mm overgang til spirorør, monteres på tag med tætte samlinger. Spirorør, Ø 160 mm, af stål monteres lodret til vådrumsventilator med spændebånd og tilsluttes taghætten. Aftrækskanalen isoleres ved omvikling med lamelmåtter, lagtykkelse 50 mm, beskyttet med søgropak. Forudsættes at vådrumsventilatoren kan tilsluttes til el.

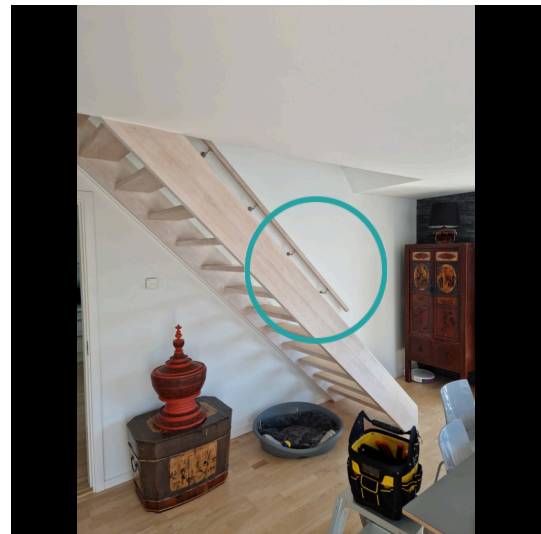
Der er ikke monteret værn ved trappen til 1.sal.

Der er risiko for personskade.

Opgaven vurderes at kunne udbedres af en tømrer. Vi anslår at arbejdslønnen er den største del af udbedringsomkostningen og materialer udgør en mindre del. Det anbefales derfor at lade en tømrer udbedre opgaven på regning.

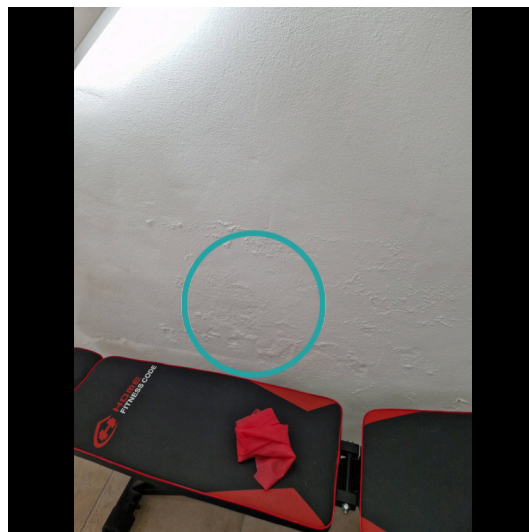
Der er fugtopstigning og fugtgennemtrængning i kældervægge samt løst og afskallet puds bl.a. i området under trappen.

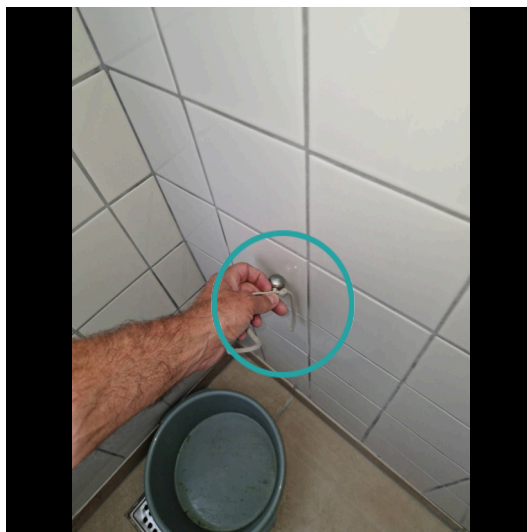
Der er enkelte vægfliser med mangelfuld vedhæftning til underlaget i bruseområdet.

Der er tale om vægge med direkte vandbelastning, hvorfor der er risiko for skader på de omkringliggende konstruktioner og installationer.

**Udskiftning af klinker/fliser**

Udbedringseksempel: Udskiftning af vægfliser. Vægfliser aftages. Underlaget rengøres omhyggeligt. Overflader primes og forsegles i hjørner, omkring rørgennemføringer og ved overgang væg/gulv. Heldækkende tætningsmasse påføres. Vægfliser opsættes, fuges og afrenses. I hjørner, og i overgang væg og gulv samt omkring sanitære installationer fuges med elastisk, vådrums siliconefugemasse.

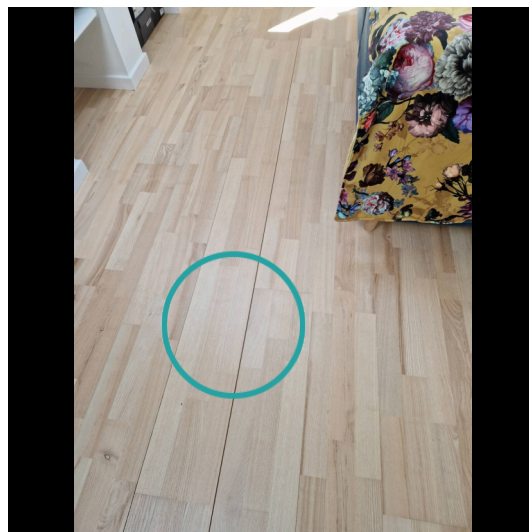
Lamelparket gulvene er med stedvise åbne længde samlingeør, det ses i større eller mindre grad i alle tre værelser og der ses fugtskjolder i gulvet foran de franske altandøre i to af værelserne.
