# REAL

Realsyn+ for

Tulipanvej 6,  
2720 Vanløse

Dato for besigtigelse: 03-06-2026

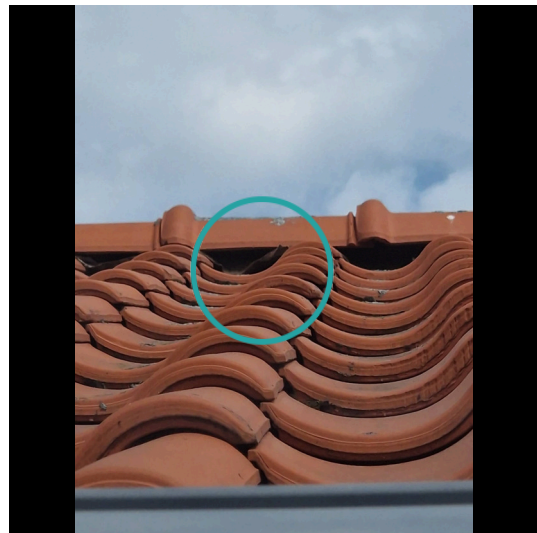
**Tag****SKADE:**

Rygningsbånd har begyndende slip fra tagsten. Det ses f.eks. mod mod øst

**RISIKO:**

Det vurderes, at skaden kan udvikle sig på længere sigt.

**Montering af ventileret rygningsbånd under rygninger**

Udbedringseksempel: Udskiftning/etablering af ventileret tætning-/rygningsbånd under rygning. Rygningsplader løsnes, tætning-/rygningsbånd etableres/erstattes med nyt tætning-/rygningsbånd mellem tagplader og rygning. Rygningspladerne fastskrues.

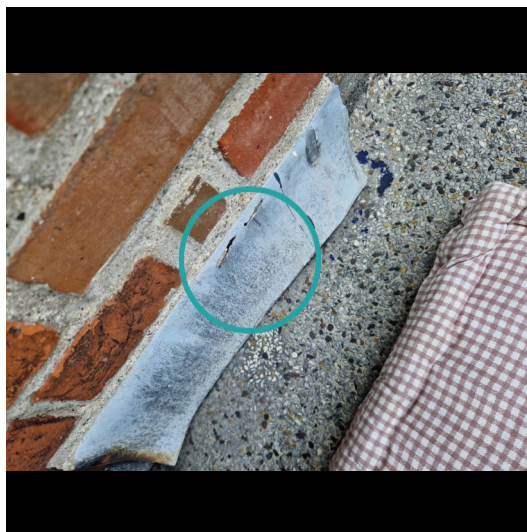
**Tag****SKADE:**

Inddækning mellem altan og murværk mod syd er med huller og gabende samlinger

**RISIKO:**

Det vurderes, at skaden kan udvikle sig på kortere sigt.

**650,00 Timepris****Udbedring af skade/fejl/mangler**

Opgaven vurderes at kunne udbedres af en blikkenslager. Vi anslår, at arbejdslønnen er den største del af udbedringsomkostningen, og materialer udgør en mindre del. Det anbefales derfor at lade en blikkenslager udbedre opgaven på regning.

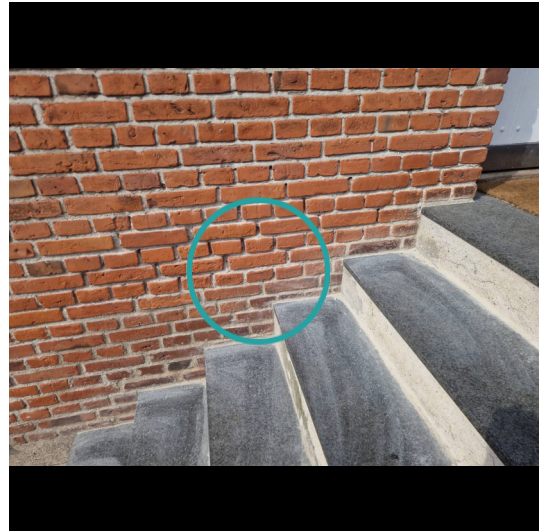
Der er områder med porøse og udfaldne / udvaskede fuger samt skadede sten i murværket, ses f.eks. mod nord ved hovedtrappen og ved kælderyderdør. Der er stedvist revner/bevægelsesrevner i ydervæggene, dette er bl.a registreret over vinduerne mod syd i karnap og mod øst

### RISIKO:

Det vurderes, at skaden kan udvikle sig på længere sigt.

## Udkradsning og udbedring af fuger

Udbedringseksempel: Eftergang af fuger. Forvitrede/løse fuger, synlige revner og huller i fuger udbedres ved udkradsning og omfugning. Fuger udkradses i fuld bredde til dybde min. 15 mm fra den færdige fugeoverflade. I ældre facader udkradses til dybde min. 25 mm. Efter rengøring og vanding efterfuges med tilbageliggende fuger.

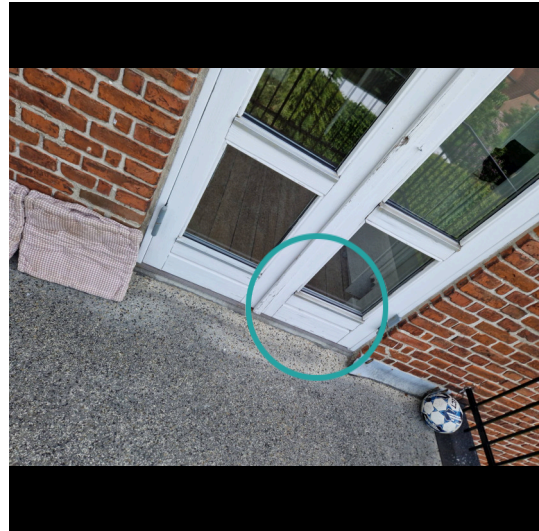
Der er områder med trænedbrydning i terrassedør mod syd ved altan på 1. sal

### RISIKO:

Det vurderes, at skaden kan udvikle sig på længere sigt.

## Udskiftning af nedbrudt træ

Udbedringseksempel: Udskiftning af træ. Det nedbrudte træ skæres væk og et stykke træ af samme sort og densitet tildannes nøjagtigt og indsættes i stedet for det beskadigede. Det reparerede område grundes og malebehandles på begge sider. Døren afvaskes, slibes og males en gang.

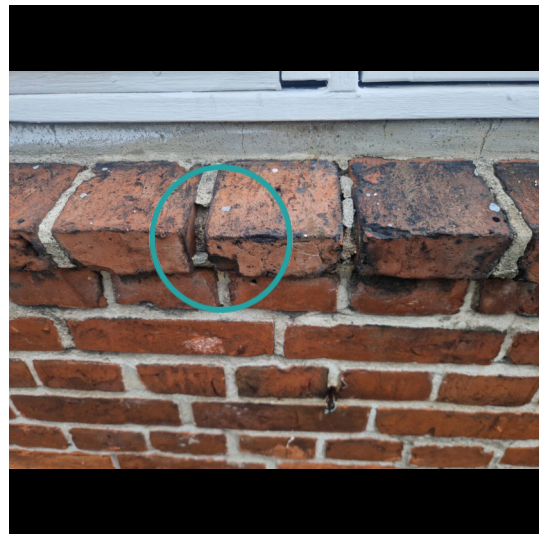
Fuger mellem sålbænke er med revner og udfald. Der er enkelte skadede sten i sålbænkene, bl.a mod syd

### RISIKO:

Det vurderes, at skaden kan udvikle sig på længere sigt.

## Udskiftning af defekte mursten i murværk

Udbedringseksempel: Udskiftning af defekte mursten af tegl. Defekte sten udhugges manuelt, maks. 3-4 sten i bredden uden understøtning. Nye/brugte hårdtbrændte, frostfaste sten indmures i mørtel efter rengøring og vanding. Der fuges med fugetype og mørtel som det øvrige murværk.

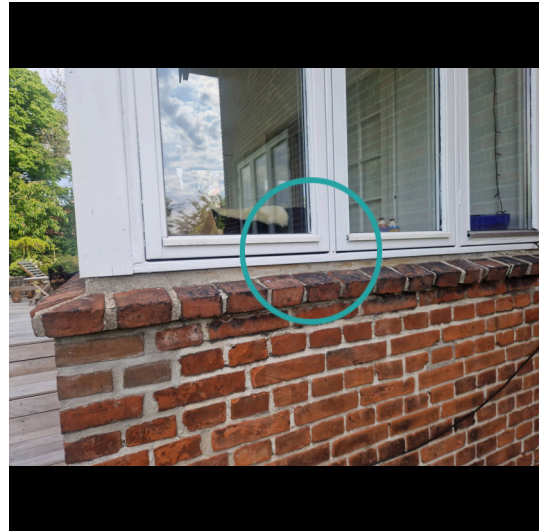
Der er trænedbrydning i vinduer mod vest i karnap og der er trænedbrydning i det østlige vindue i den sydlige gavl ved 1. sal

### RISIKO:

Det vurderes, at skaden kan udvikle sig på længere sigt.

## Udskiftning af nedbrudt træ

Udbedringseksempel: Udskiftning af træ. Det nedbrudte træ skæres væk og et stykke træ af samme sort og densitet tildannes nøjagtigt og indsættes i stedet for det beskadigede. Det reparerede område grundes og malebehandles på begge sider. Døren afvaskes, slibes og males en gang.

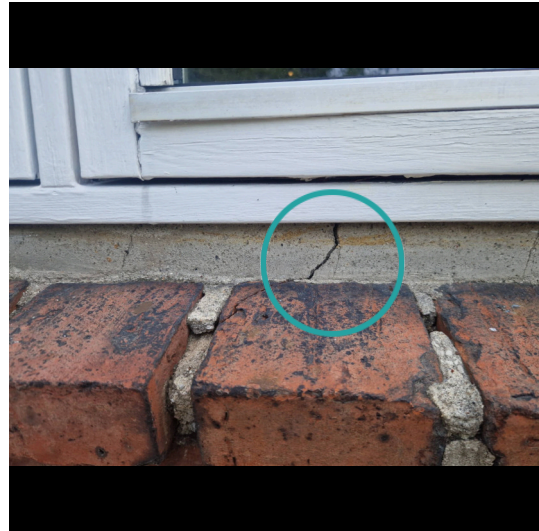
**Døre/vinduer/porte****SKADE:**

Mørtelfuger ved vinduer i karnap mod syd er stedvist med revner

**NOTE:**

Omfanget er på nuværende tidspunkt så begrænset, at der ikke skønnes at være nogen risiko.

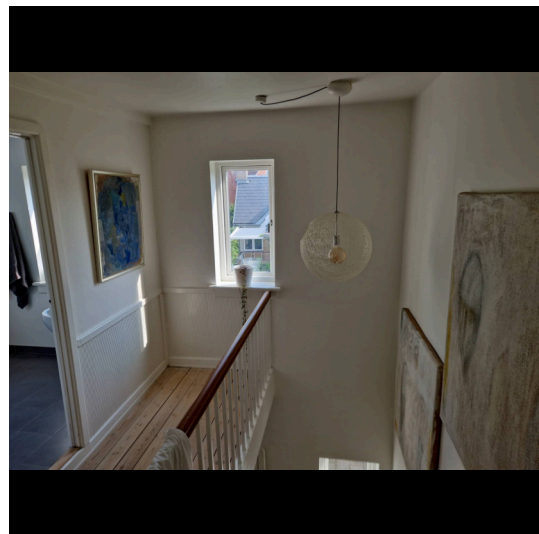
**Døre/vinduer/porte****SKADE:**

Der er enkelte punkterede termoruder, f.eks. på soveværelse og repos

**NOTE:**

Ruden er derfor ikke længere funktionel, og vil med tiden blive uklar.

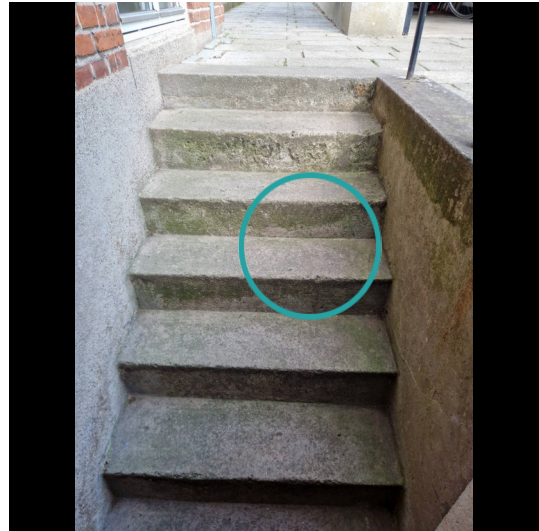
Trappeløb til kælder- og hoveddør har revnedannelser, løst puds og pudsafskalninger i trin og i vanger samt repos ved hovedtrappe

### RISIKO:

Forholdet skønnes fortsat at udvikle sig på længere sigt.

## Eftergang af puds samt pudsrevner på trappe

Udbedringseksempel: Eftergang af trappe. Afskalninger og løst puds på trappe afhugges, dybde min. 10 mm, kant 90°. Grundes og slutpuds med mørtel af samme type som den øvrige puds og afdækkes mod udtørring i ca. 10 dage. Ved evt. reparation ved terræn føres mørtlen min. 100 mm under terræn.

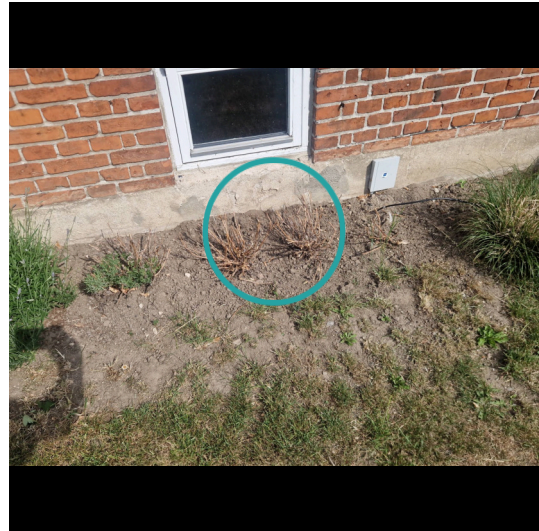
Sokkelpuds er i områder revnet og afskallet og har mangelfuld vedhæftning til underlaget, dette ses mest udpræget mod øst og syd

### RISIKO:

Det vurderes, at skaden kan udvikle sig på længere sigt.

## Eftergang af sokkelpuds

Udbedringseksempel: Eftergang af sokkelpuds. Evt. porøs, løstsiddende puds afhugges. Fundamentet afrenses, grundes og slutpuds med mørtel af samme type som den øvrige sokkelpuds. Mørtelen føres min. 100-150 mm under terræn. Maks synlighed på sokkelhøjde 200 mm.

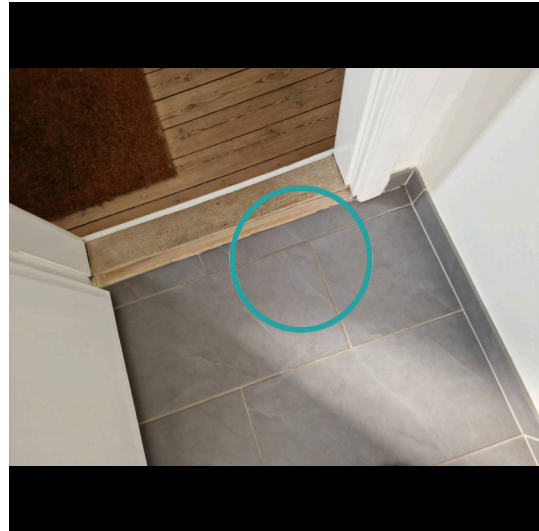
**Stueplan****SKADE:**

Der er gulvklinter med mangelfuld vedhæftning til underlaget, bl.a dør. Fuger mellem gulvklinter ved dør er med revner

**NOTE:**

Der er tale om et område, som ikke er vandbelastet. Der vurderes derfor ikke at være nærliggende risiko for skader.

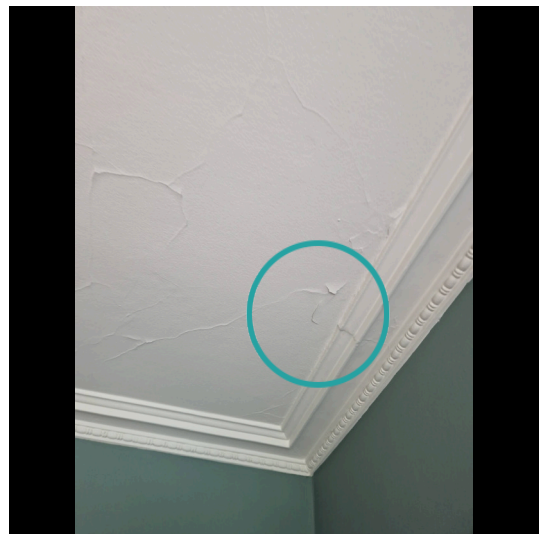
**Stueplan****SKADE:**

Der er revnet og løst puds på loftet

**NOTE:**

Der kunne ikke registreres følgeskader ved besigtigelsen, og der vurderes ikke at være nærliggende risiko for skade.

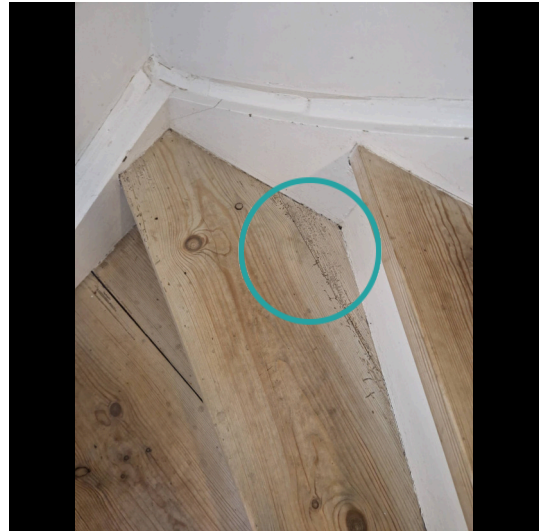
**Kælder****SKADE:**

Trappe til stueplan er med spor efter tidligere insektangreb og på nederste trin er der lidt skævheder i samlingen

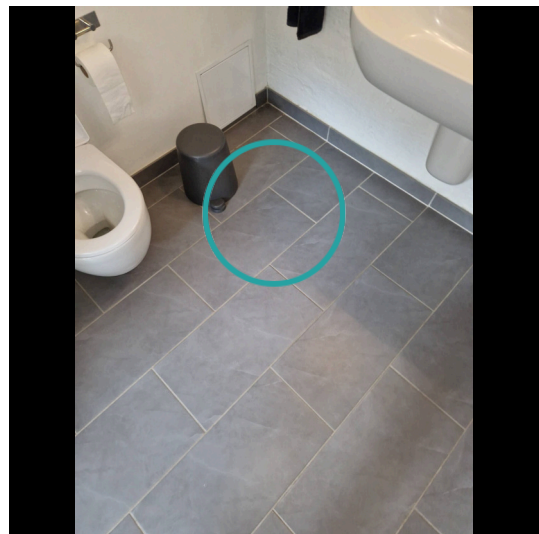
**Kælder****SKADE:**

Der er gulvklinker med mangelfuld vedhæftning til underlaget udenfor brusenichen, bl.a ved toilet

**NOTE:**

Der er tale om et område, som ikke er vandbelastet. Der vurderes derfor ikke at være nærliggende risiko for skader.

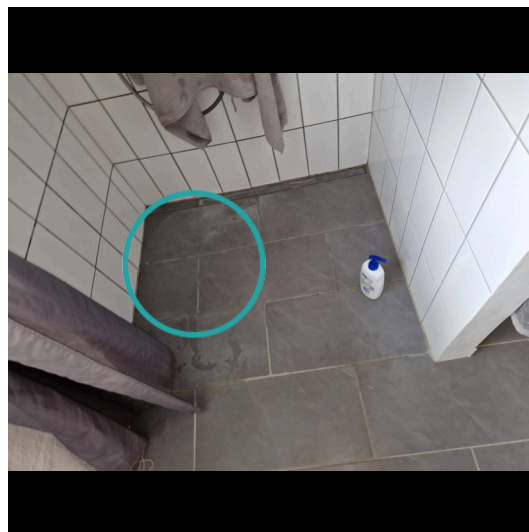
Der er gulvklinter med mangelfuld vedhæftning til underlaget i brusenichen

### RISIKO:

Der er tale om gulv med direkte vandbelastning, hvorfor der er risiko for skader på de omkringliggende konstruktioner og installationer.

## Udskiftning af klinker/fliser

Udbedringseksempel: Udskiftning af fliser/klinker Aftagning af fliser/klinker. Underlaget rengøres omhyggeligt. Svummelag af cement og fint sand 1:1 arbejdes ind i underlaget. Afretningslag af slidlagsbeton 0-4 mm udlægges, komprimeres og afrettes, lagtykkelse 20 mm. Fleksibel fliseklæb, 3,5 kg/m<sup>2</sup>, påføres. Fliser/klinker udlægges, fuges med cementbaseret fugemasse og afrenses. I overgang væg og gulv fuges med silicone fugemasse.

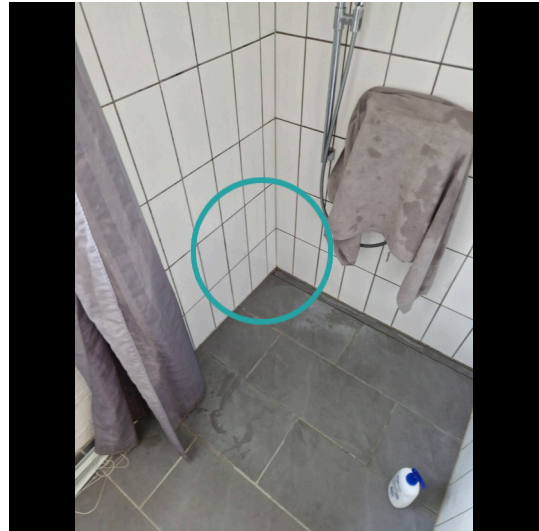
Der er revnede vægfliser samt vægfliser med begrænset vedhæftning til underlaget i brusenichen

### RISIKO:

Der er tale om vægge med direkte vandbelastning, hvorfor der er risiko for skader på de omkringliggende konstruktioner og installationer.

## Udskiftning af klinker/fliser

Udbedringseksempel: Udskiftning af fliser/klinker. Aftagning af fliser/klinker. Underlaget rengøres omhyggeligt. Svummelag af cement og fint sand 1:1 arbejdes ind i underlaget. Afretningslag af slidlagsbeton 0-4 mm udlægges, komprimeres og afrettes, lagtykkelse 20 mm. Fleksibel fliseklæb, 3,5 kg/m<sup>2</sup>, påføres. fliser/klinker udlægges, fuges med cementbaseret fugemasse og afrenses. I overgang væg og gulv fuges med silicone fugemasse.

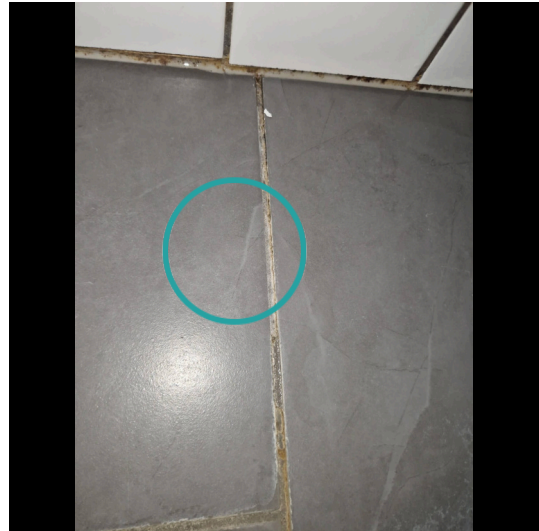
**Kælder****SKADE:**

Der er defekte/revnede fuger i bruseniche ved gulv. Elastiske fuger er stedvist med fugeslip i bruseniche

**RISIKO:**

Der er tale om fuger, som er direkte vandbelastede, hvorfor der er risiko for skader på de omkringliggende konstruktioner og installationer.

**Eftergang af fuger**

Udbedringseksempel: Eftergang af fuger. Eksisterende fuger udskæres. Underlaget rengøres omhyggeligt, fugesider affedtes. Der fuges med elastisk, vådrums silikonefugemasse.

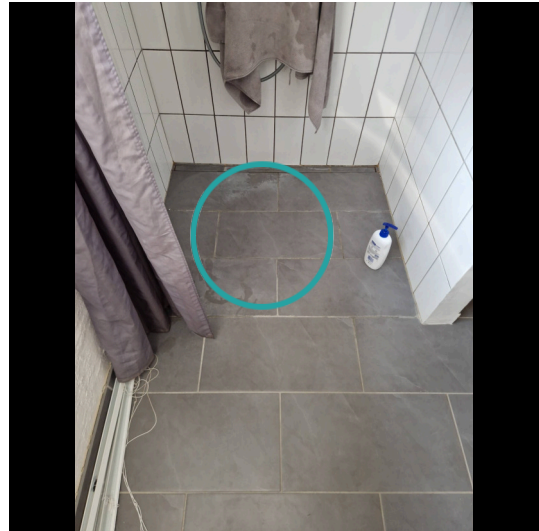
**Kælder****SKADE:**

Der er ikke tilstrækkeligt fald mod gulv afløb

**NOTE:**

Det kan medføre, at der står vand på gulvet efter brug og giver lidt øget vedligeholdelse (evt. brug af svaber).

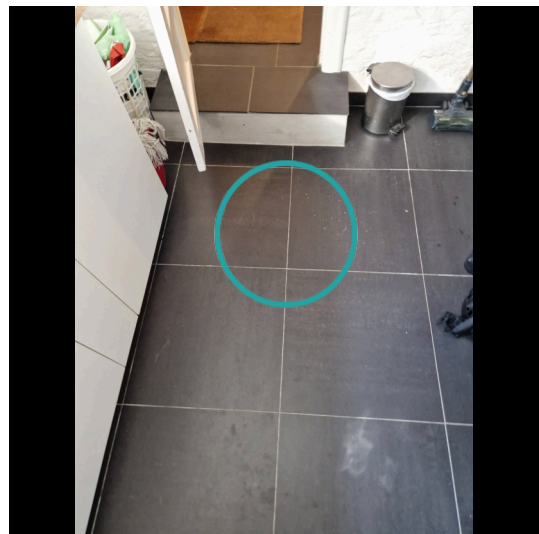
**Kælder****SKADE:**

Der er gulvklinter med mangelfuld vedhæftning

**NOTE:**

Omfanget er på nuværende tidspunkt så begrænset, at der ikke skønnes at være nogen risiko.

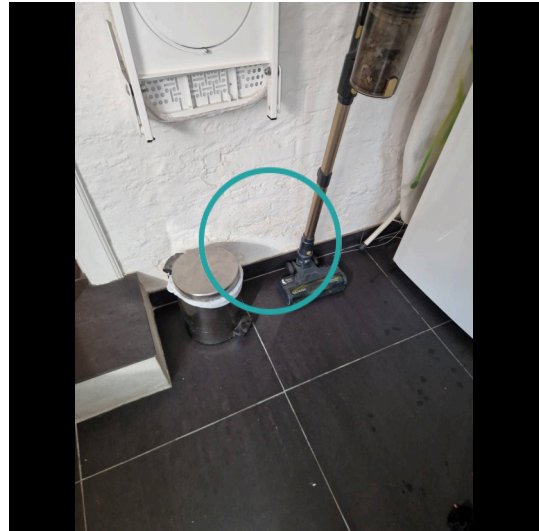
**Kælder****SKADE:**

Der er fugtopstigning og fugtgennemtrængning i kældervægge samt løst og afskallet puds bl.a. fyrrum

**NOTE:**

Omfanget er på nuværende tidspunkt så begrænset, at der ikke skønnes nærliggende risiko for skade. Opstigende og indtrængende grundfugt i ældre kældervægge er almindeligt forekommende.

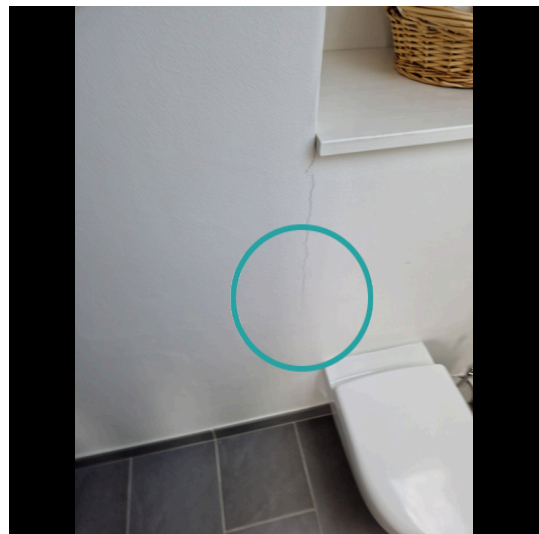
**1. Sal****SKADE:**

Der er en revne i pladesamling ved toilettet og der er en mindre revne i væg ved det nordvestlige hjørne

**NOTE:**

Der kunne ikke registreres følgeskader ved besigtigelsen, og der vurderes ikke at være nærliggende risiko for skade.

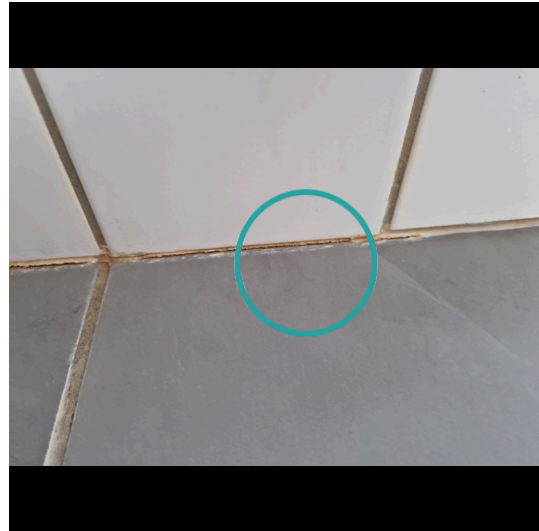
**1. Sal****SKADE:**

Elastiske fuger/hjørnefuger har fugeslip i bruseniche

**RISIKO:**

Der er tale om fuger, som er direkte vandbelastede, hvorfor der er risiko for skader på de omkringliggende konstruktioner og installationer.

**Eftergang af fuger**

Udbedringseksempel: Eftergang af fuger. Eksisterende fuger udskæres. Underlaget rengøres omhyggeligt, fugesider affedtes. Der fuges med elastisk, vådrums silikonefugemasse.

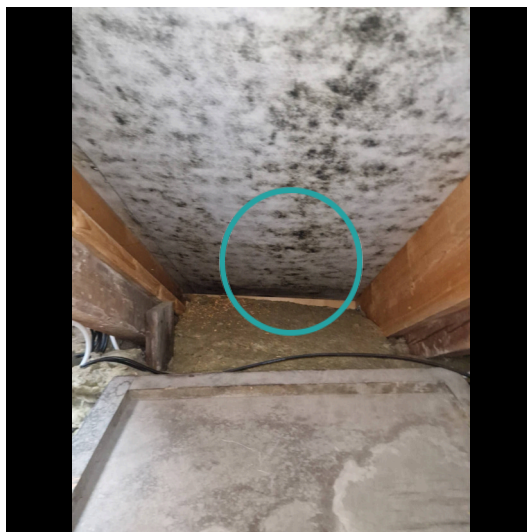
**1. Sal****SKADE:**

Der er ikke tilstrækkelig ventilation af tagrum

**RISIKO:**

Det vurderes, at skaden kan udvikle sig på længere sigt.

**Evt. optimering af ventilation ved tagfod**

Udbedringseksempel: Etablering af ventilation i tagrum. Aftagning af mineraluld ved udhæng og montering af vindskærm af krydsfiner. Ved udhæng skal eksisterende isolering skæres væk, så der er fri passage af luft i tagrummet. Vindspærre af krydsfiner, opsættes ved spærfod længst muligt ude over ydervæggen. Krydsfineren opsættes, så der er 25-50 mm luftspalte (alt efter tagbelægningstype)

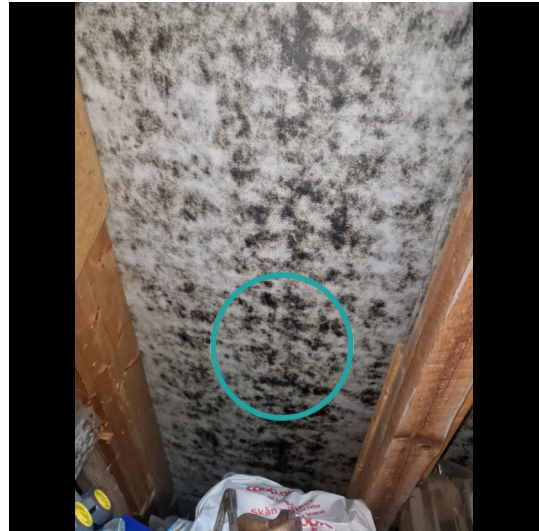
**1. Sal****SKADE:**

Undertaget har større misfarvninger flere steder, og der målttes ikke forøget fugt ved besigtigelsen

**NOTE:**

Forholdet skønnes ikke at medføre nogen risiko.

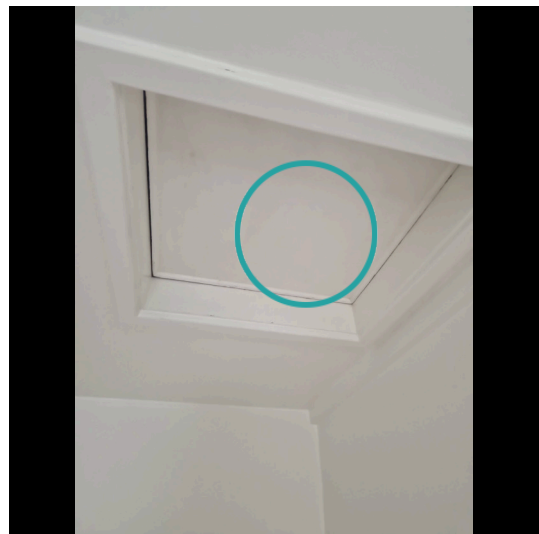
**1. Sal****SKADE:**

Løftlem mangler tætningslister og er uisoleret

**NOTE:**

Der kunne ikke registreres følgeskader ved besigtigelsen, og der vurderes ikke at være nærliggende risiko for skade.

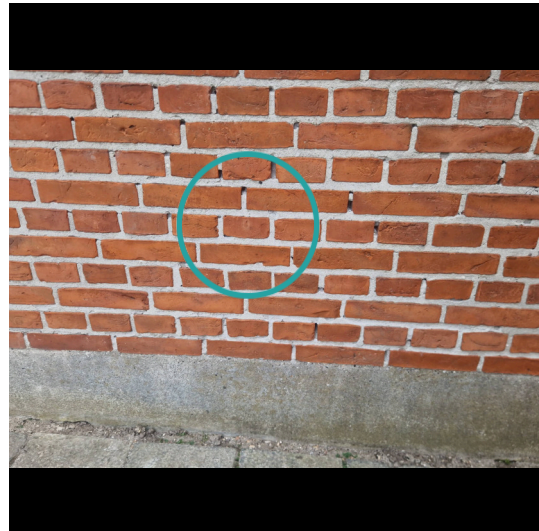
**Ydervægge****SKADE:**

Der er områder med porøse og udfaldne / udvaskede fuger i murværket, dette ses mest udpræget mod øst over garageport

**RISIKO:**

Det vurderes, at skaden kan udvikle sig på længere sigt.

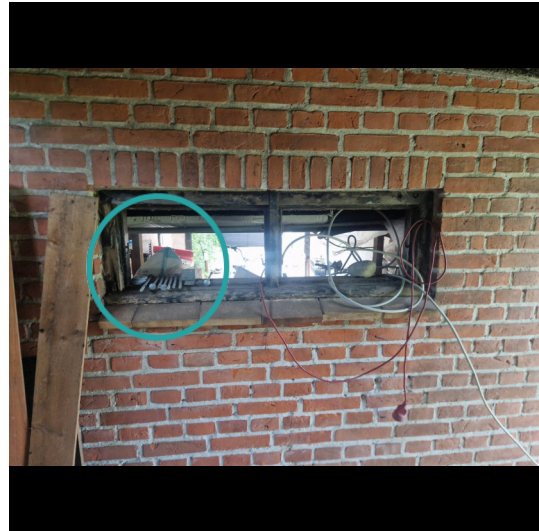
**Døre/vinduer/porte****SKADE:**

Vinduet mod vest er udtørret og sprækket. Der mangler ruder i vinduet

**NOTE:**

Det vurderes at der ikke er nærliggende risiko for skader, da vinduet er overdækket

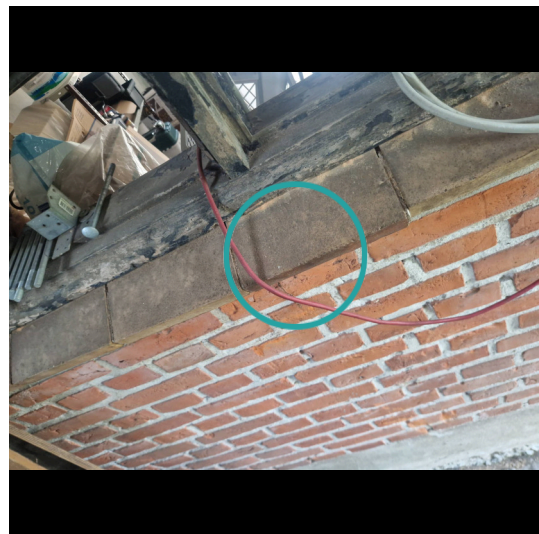
**Døre/vinduer/porte****SKADE:**

Sålbænkklinter ved vinduet mod vest er løse

**NOTE:**

Det vurderes at der ikke er nærliggende risiko for skader, da vinduet er overdækket

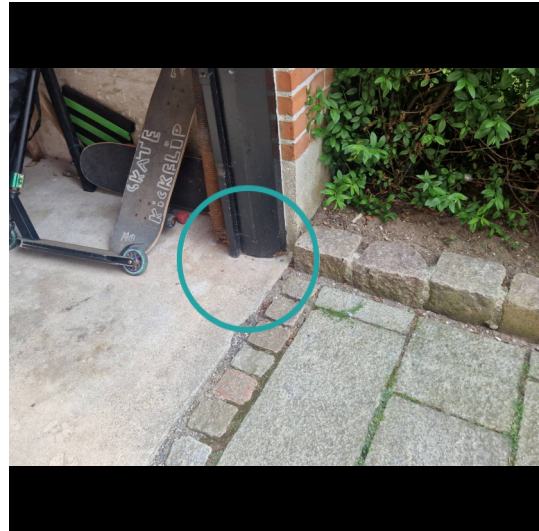
**Døre/vinduer/porte****SKADE:**

Der er begyndende trænedebrydning i bunden af karmene ved garageporten

**RISIKO:**

Det vurderes, at skaden kan udvikle sig på længere sigt.

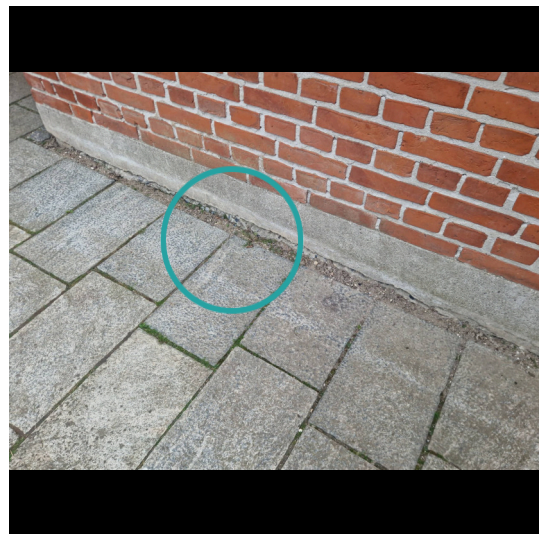
**Fundament/sokkel****SKADE:**

Sokkelpudsen er ikke ført under terræn på den vestlige del af garagen

**NOTE:**

Der kunne ikke registreres følgeskader ved besigtigelsen, og der vurderes ikke at være nærliggende risiko for skade.

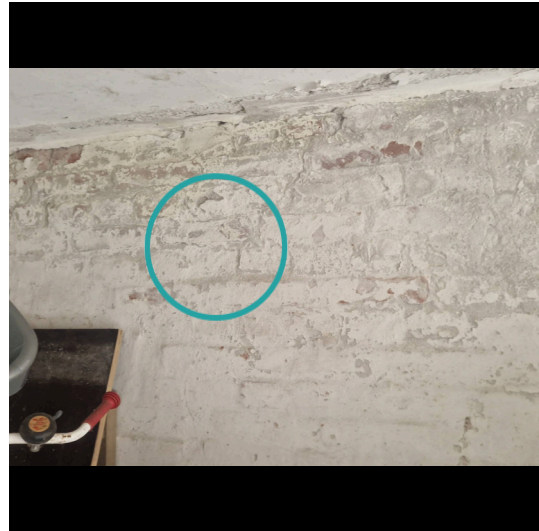
**SKADE:**

Der er revnet, løst og afskallet puds på væggene

**NOTE:**

Der kunne ikke registreres følgeskader ved besigtigelsen, og der vurderes ikke at være nærliggende risiko for skade.

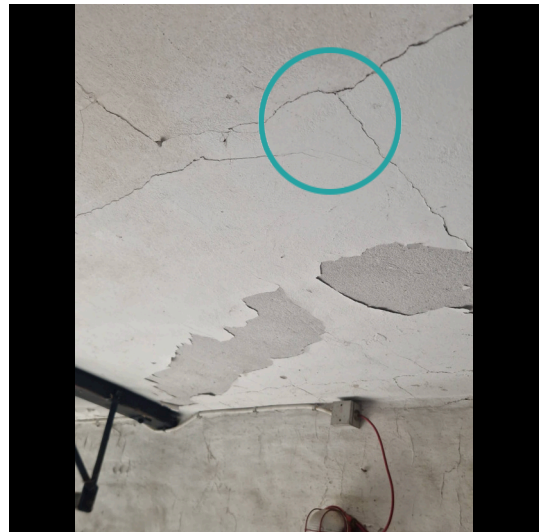
**SKADE:**

Der er revnet, løst og afskallet puds på loftet

**NOTE:**

Forholdet skønnes ikke at medføre nogen risiko.

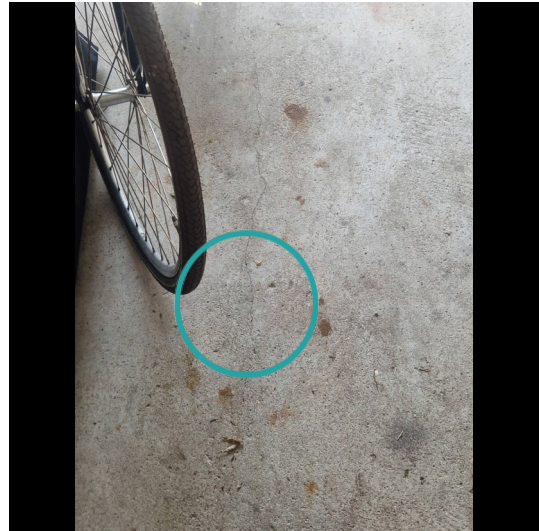
**SKADE:**

Der er revner i betongulvet
