Realsyn+ for

Krejbjergvej 7,  
7361 Ejstrupholm

Dato for besigtigelse: 19-06-2026

## Introduktion til VTR rapporten

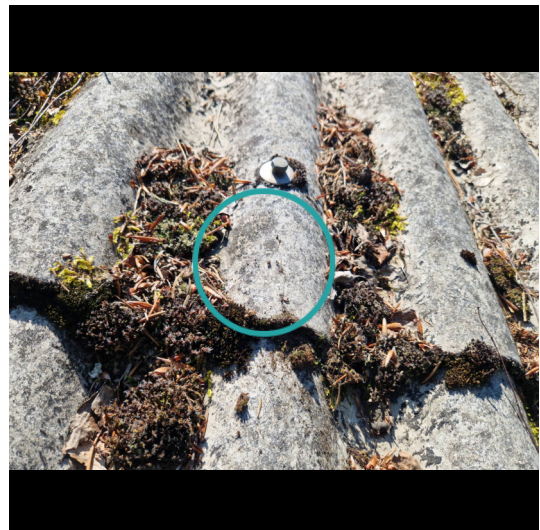
**Tag****SKADE:**

Tagpladerne har stedvis mindre revnedannelser. Det ses f.eks. mod nordvest

Omfanget er ved besigtigelsen begrænset til små revner i bølgetoppe. Der var ikke tegn på skader

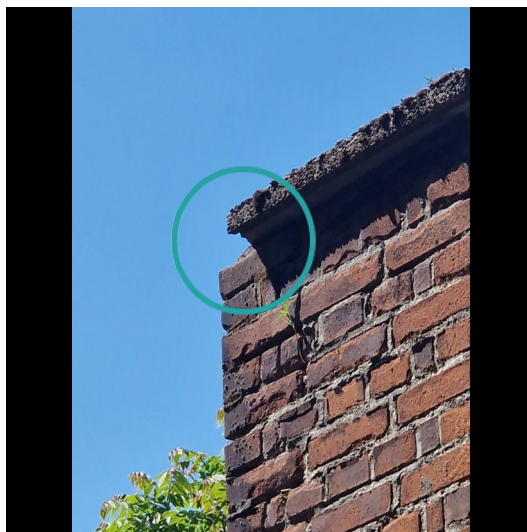
Skorsten fremstår med løse og defekte fuger, og der er revnede / løse / frostsprængte sten, samt mindre afskalninger i afdækningen

Det vurderes, at skaden kan udvikle sig på længere sigt.

Opgaven vurderes at kunne udbedres af en murer. Vi anslår at arbejdslønnen er den største del af udbedringsomkostningen og materialer udgør en mindre del. Det anbefales derfor at lade en murer udbedre opgaven på regning.

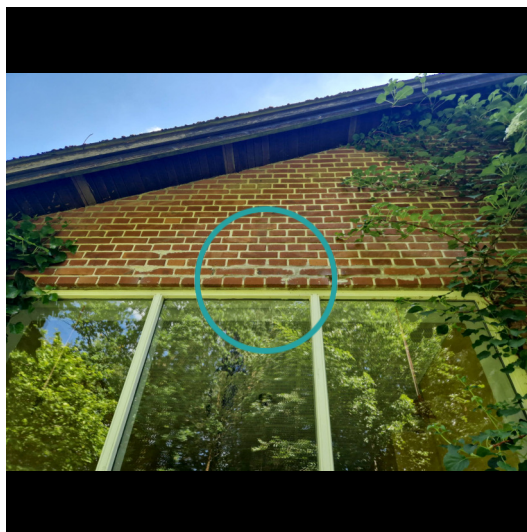
Tegloverligger / fuger over vindue mod vest har revner og afskalninger

Forholdet ødelægger facadens tæthed og vil kunne give følgeskader på de bagvedliggende konstruktioner på længere sigt.

Udbedringseksempel: Udskiftning af overligger. Overliggeren understøttes midlertidigt pr. 600 mm under arbejdets udførelse for at sikre, at bæreevnen under og efter udførelsen er tilstede. Trykfast isolering indlægges mellem overliggeren og bagmur. Den midlertidige understøtning fjernes, når murværket kan bære.

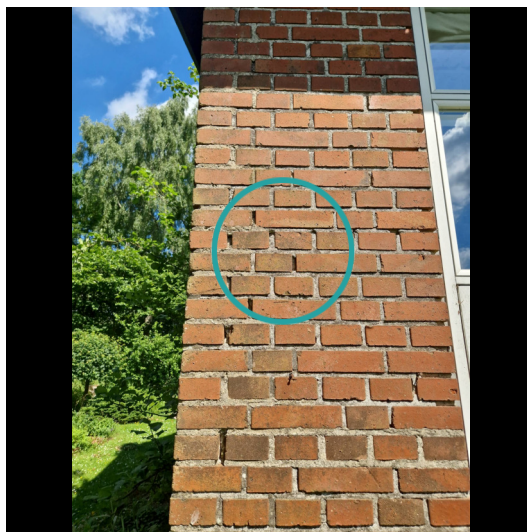
Der er områder med porøse og udfaldne / udvaskede fuger samt skadede sten i murværket, ses f.eks. mod syd

Det vurderes, at skaden kan udvikle sig på længere sigt.

Opgaven vurderes at kunne udbedres af en murer. Vi anslår at arbejdslønnen er den største del af udbedringsomkostningen og materialer udgør en mindre del. Det anbefales derfor at lade en murer udbedre opgaven på regning.

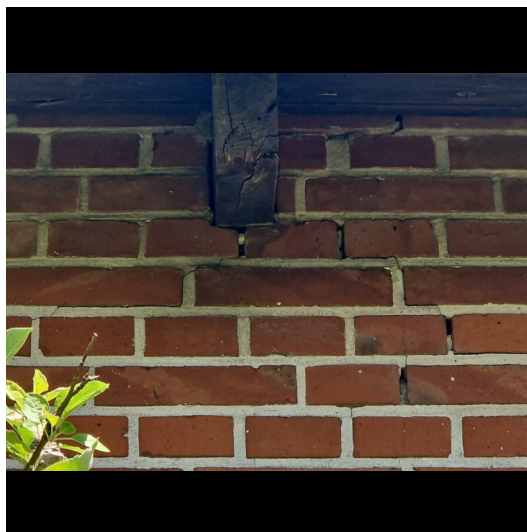
Ydervægge har flere revner, bl.a. mod sydvest

Revnerne vurderes i sig selv at være stabile, men er dog af en sådan karakter, at yderligere udvikling over en længere årrække samt mindre revnedannelse efter reparation kan forekomme.

Opgaven vurderes at kunne udbedres af en murer. Vi anslår at arbejdslønnen er den største del af udbedringsomkostningen og materialer udgør en mindre del. Det anbefales derfor at lade en murer udbedre opgaven på regning.

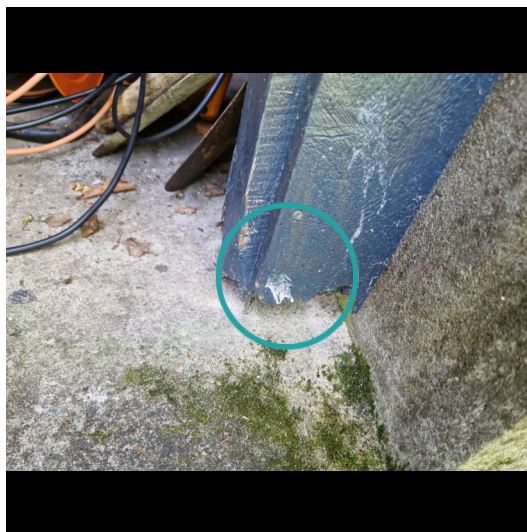
Træbeklædningen er nedbrudt, mod nord nederst ved redskabsrum

Skaden kan udvikle sig over en længere årrække.

Udbedringseksempel: Udskiftning af træ. Det nedbrudte træ skæres væk og et stykke træ af samme sort og densitet tildannes nøjagtigt og indsættes i stedet for det beskadigede. Det reparerede område grundes og malebehandles på begge sider. Døren afvaskes, slibes og males en gang.

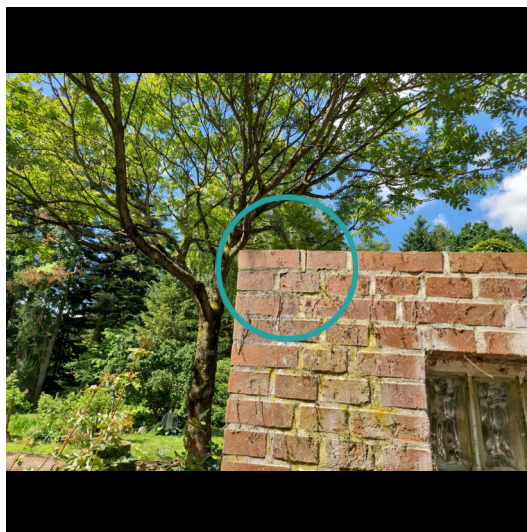
Læmurens murværk har revnedannelser på hjørne, større revner mod hovedhus og manglende afdækning, mod syd

Skaden kan udvikle sig over en længere årrække.

Opgaven vurderes at kunne udbedres af en murer. Vi anslår at arbejdslønnen er den største del af udbedringsomkostningen og materialer udgør en mindre del. Det anbefales derfor at lade en murer udbedre opgaven på regning.

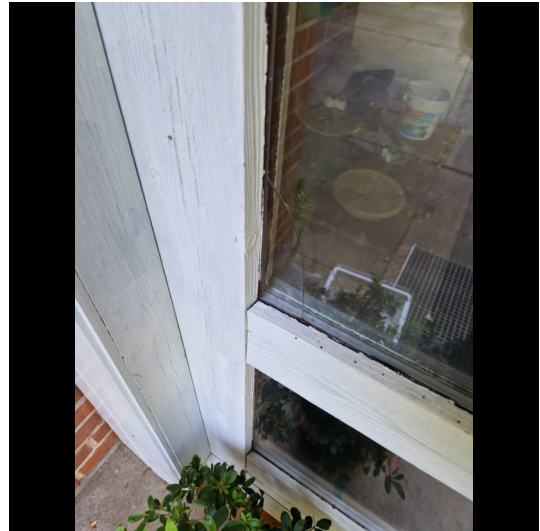
Der er revnet glas i dør til vindfang

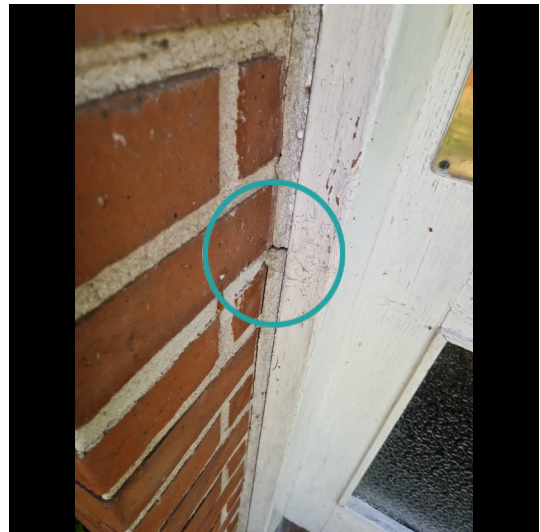
Mørtelfuger omkring døre og vinduer har fugeslip, er porøse og er stedvist udfaldne/revnede, ses især mod nord

Omfanget er på nuværende tidspunkt så begrænset, at der ikke skønnes at være nogen risiko.

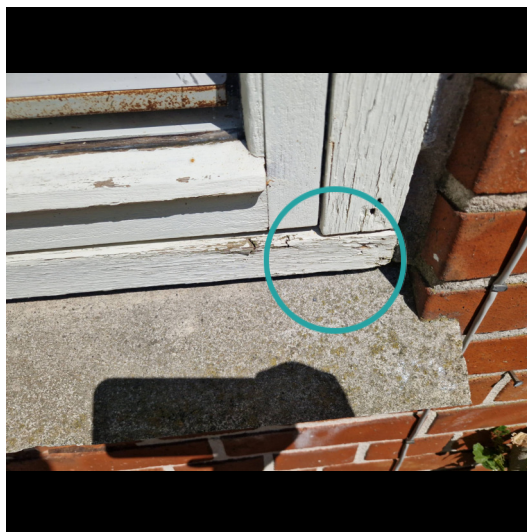
Der er nedbrydning i vinduerne enkelte steder, mest mod syd ved stue

Skaden kan udvikle sig over en længere årrække.

Udbedringseksempel: Udskiftning af træ. Det nedbrudte træ skæres væk og et stykke træ af samme sort og densitet tildannes nøjagtigt og indsættes i stedet for det beskadigede. Det reparerede område grundes og malebehandles på begge sider. Døren afvaskes, slibes og males en gang.

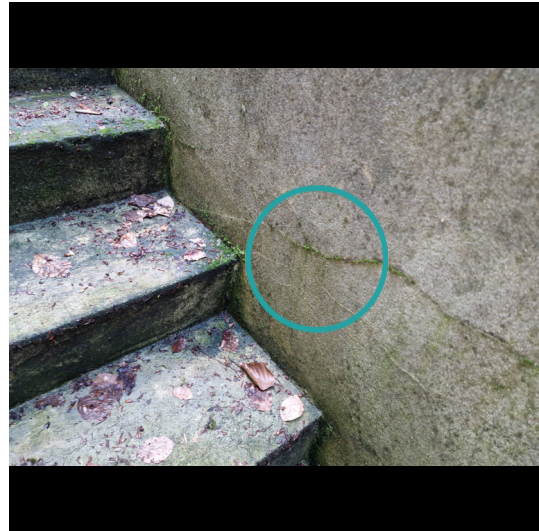
Trappeløb til kælder har mindre revnedannelser og pudsafskalninger i trin og i vanger.

Forholdet skønnes fortsat at udvikle sig på længere sigt.

Udbedringseksempel: Eftergang af trappe. Afskalninger og løst puds på trappe afhugges, dybde min. 10 mm, kant 90°. Grundes og slutpudses med mørtel af samme type som den øvrige puds og afdækkes mod udtørring i ca. 10 dage. Ved evt. reparation ved terræn føres mørtlen min. 100 mm under terræn.

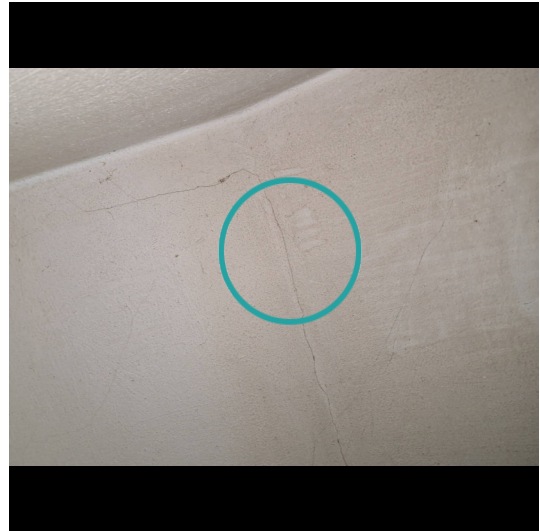
Der er mindre revnedannelser i pudsede lofter, f.eks i baggang

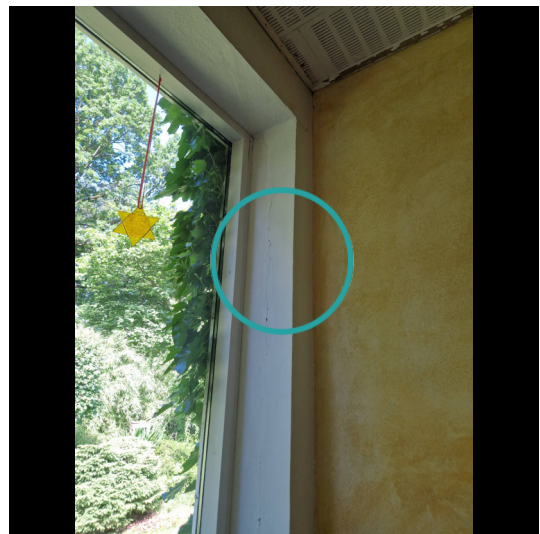
Der er registreret mindre revner i vægge, f.eks ved vindue i stor gang ved skolestue

Konstruktionen har henstået sådan i en længere årrække uden følgeskader, der vurderes derfor ikke at være nærliggende risiko for skade.

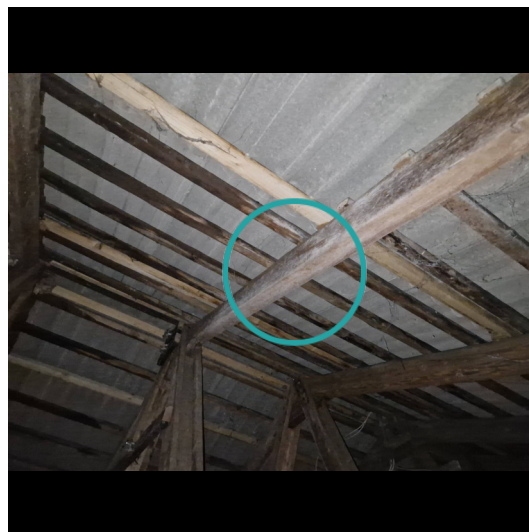
Tagrummets ventilation er begrænset. Spær og lægter har misfarvninger

Forholdet kan medføre fugtproblemer og måske skimmeldannelser i tagkonstruktionen på længere sigt.

Udbedringseksempel: Etablering af ventilation i tagrum. Aftagning af mineraluld ved udhæng og montering af vindskærm af krydsfiner. Ved udhæng skal eksisterende isolering skæres væk, så der er fri passage af luft i tagrummet. Vindspærre af krydsfiner, opsættes ved spærfod længst muligt ude over ydervæggen. Krydsfineren opsættes, så der er 25-50 mm luftspalte (alt efter tagbelægningstype)

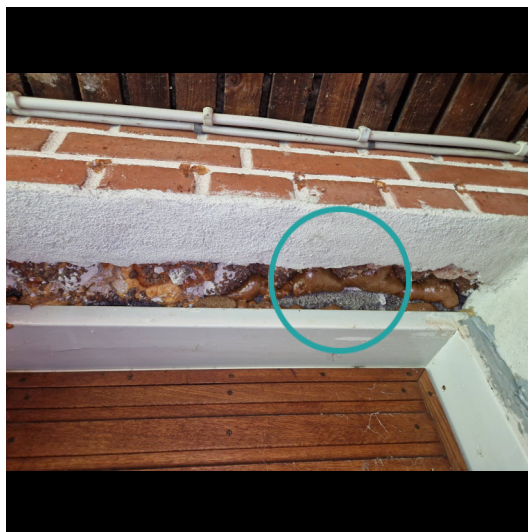
Der er afskalninger i murværk over dør

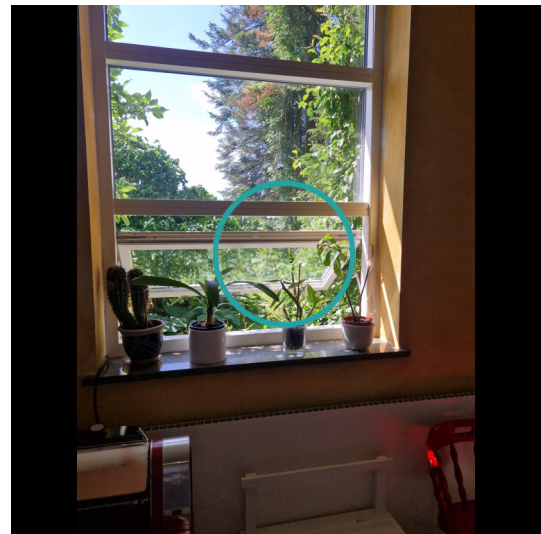
Der er ikke den påbudte redningsåbning i rummet

Der er risiko for personskade i tilfælde af brand.

Forholdet kan evt. afhjælpes ved montering af røgalarm tilsluttet el-nettet, jf. BR18.

Opgaven har ikke været mulig at prissætte, det anbefales at kontakte en tømrer med henblik på udredning af opgaven og tilbud på udbedring.

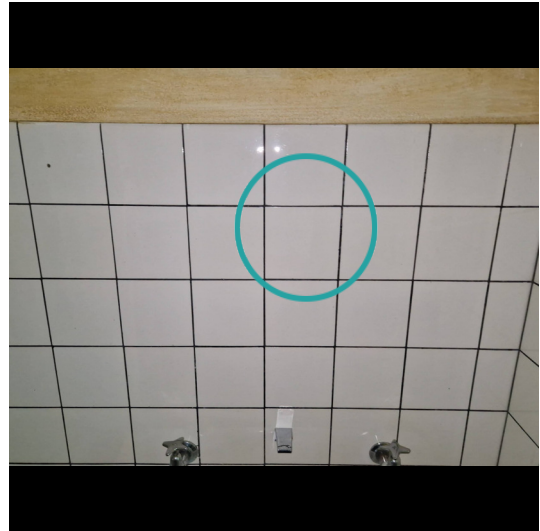
Der er vægfliser med mangelfuld vedhæftning til underlaget over håndvaske

Der er tale om et mindre område, som ikke er vandbelastet. Der vurderes derfor ikke at være nærliggende risiko for skader.

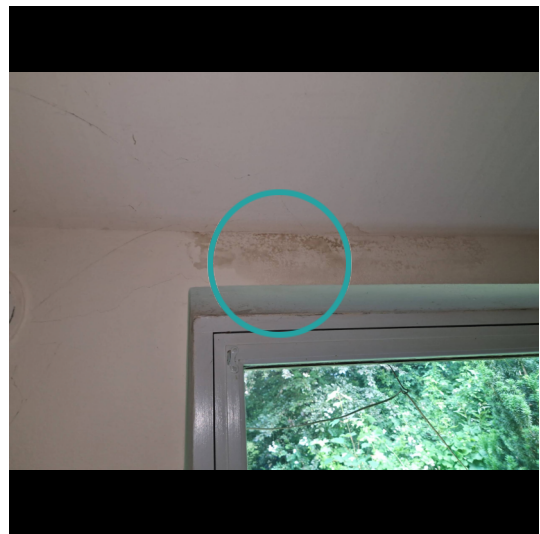
Der er fugtskjolder på væggen over vindue

Forholdet var tørt ved fugtmåling og skønnes derfor af ældre dato.

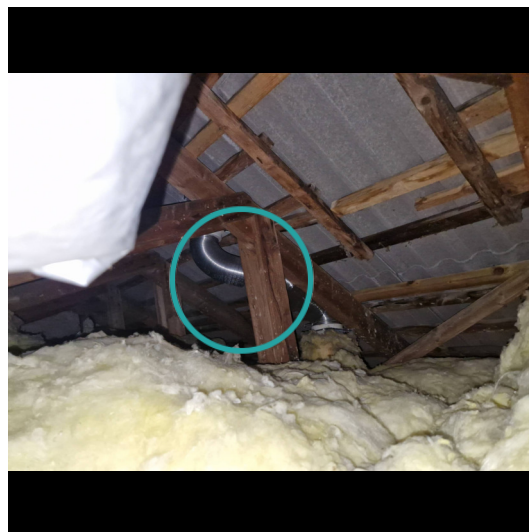
Aftrækskanal fra bryggers er ikke isoleret i tagrum

Konstruktionen har henstået sådan i en længere årrække uden følgeskader, der vurderes derfor ikke at være nærliggende risiko for skade.

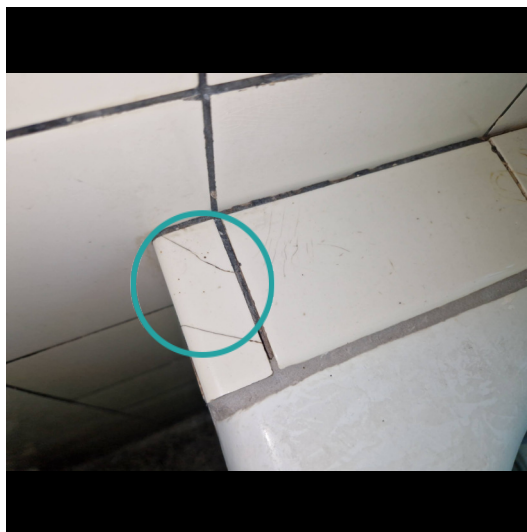
Der er revnede vægfliser og vægfliser med begrænset vedhæftning til underlaget, samt revner og udfald i fuger, især ved badekar

Der er tale om vægge med direkte vandbelastning, hvorfor der er risiko for skader på de omkringliggende konstruktioner og installationer.

Udbedringseksempel: Eftergang af fuger. Eksisterende fuger udskæres. Underlaget rengøres omhyggeligt, fugesider affdetes. Fugemassen påføres ved brug af flisebræt, og smøres ud for at fylde mellemrummet mellem fliser og klinker.

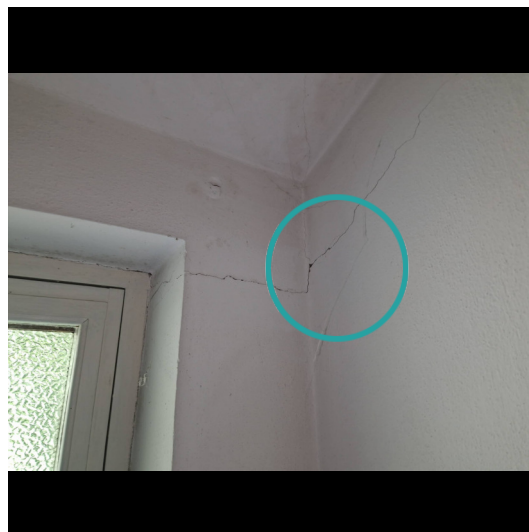
Der er revner i vægge ved på ydervæg

Der er tale om mindre revnedannelser i områder, som ikke er direkte vandbelastede. Der vurderes derfor ikke at være nærliggende risiko for skader.

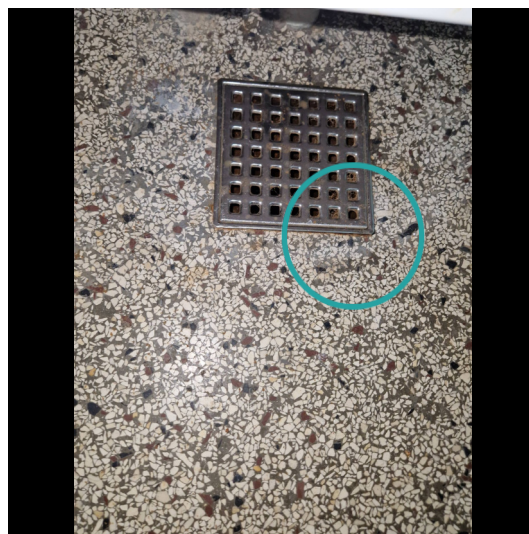
Ristramme er løs i gulvafløb

Forholdet skønnes ikke at medføre nogen risiko.

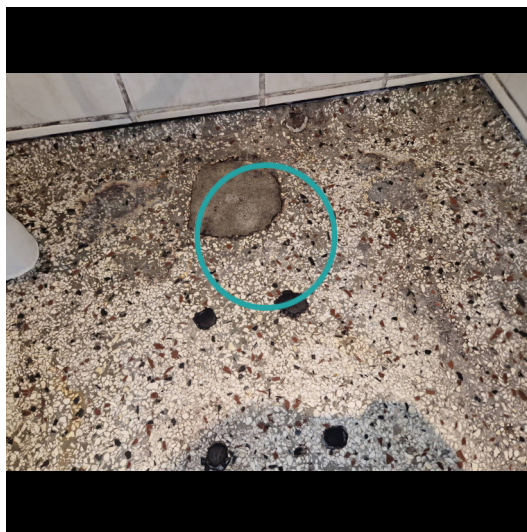
Der er udstøbninger/fugetætninger i terrazzogulvet i bruseniche

Der skønnes at kunne komme utætheder i gulvet, og der er på sigt risiko for skader på andre bygningsdele

Udbedringseksempel: Eftergang af fuger. Eksisterende fuger udskæres. Underlaget rengøres omhyggeligt, fugesider affedtes. Der fuges med elastisk, vådrums silikonefugemasse.

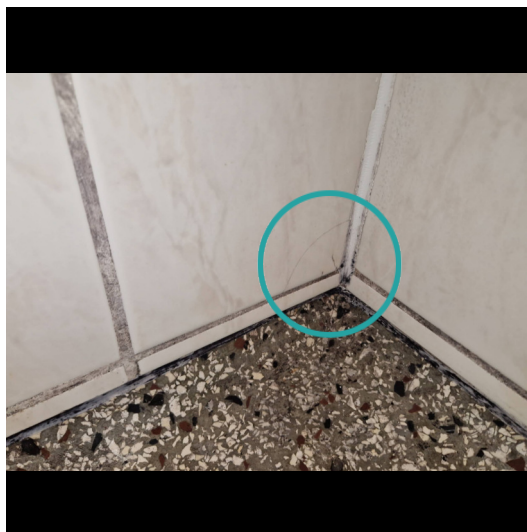
Der er revnede vægfliser samt vægfliser med begrænset vedhæftning til underlaget især nederst i brusenichen

Der er tale om vægge med direkte vandbelastning, hvorfor der er risiko for skader på de omkringliggende konstruktioner og installationer.

Udbedringseksempel: Udskiftning af fliser/klinker. Aftagning af alle fliser. Underlaget rengøres omhyggeligt. Svummelag af cement og fint sand 1:1 arbejdes ind i underlaget. Afretningslag af slidlagsbeton 0-4 mm udlægges, komprimeres og afrettes, lagtykkelse 20 mm. Flexibel fliseklæb, 3,5 kg/m<sup>2</sup>, påføres. Fliser/klinker udlægges fuges med cementbaseret fugemasse og afrenses. I overgang væg og gulv fuges med silicone fugemasse.

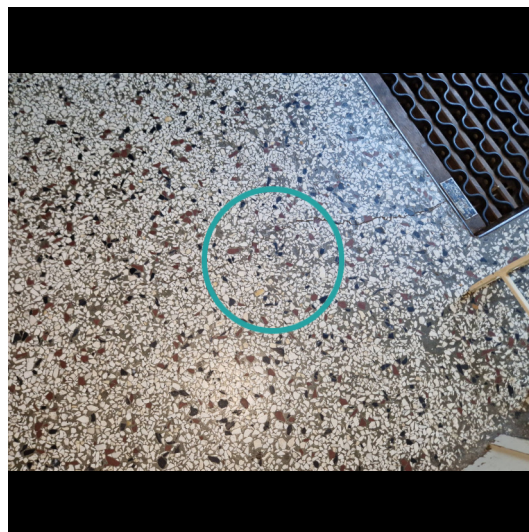
Terrazzobelægningen er revnet

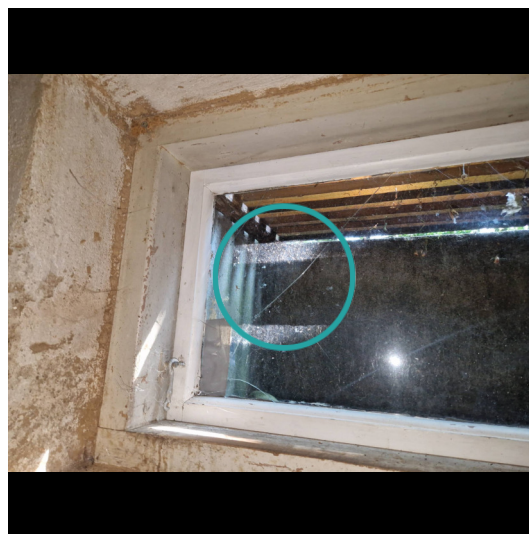
Der er revnet glas i vindue

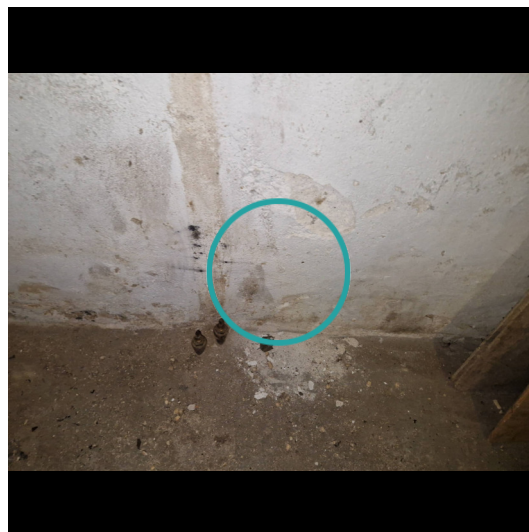
Der er fugtopstigning og fugtgennemtrængning i kældervægge samt løst og afskallet puds bl.a. i gang og fyrrum

Omfanget er på nuværende tidspunkt så begrænset, at der ikke skønnes nærliggende risiko for skade. Opstigende og indtrængende grundfugt i ældre kældervægge er almindeligt forekommende.

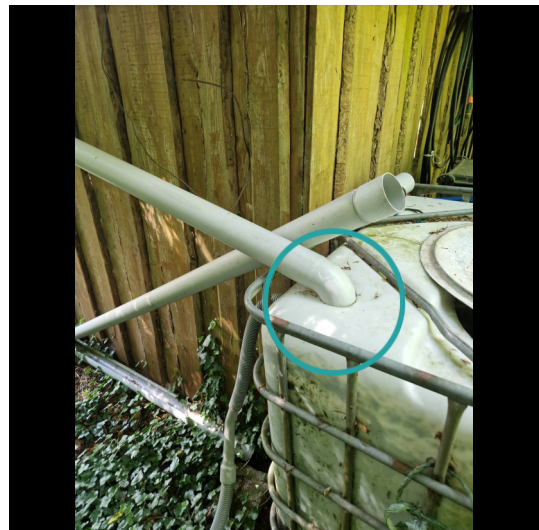
Tagedløb er ført til opsamlingstønde

Der kunne ikke registreres følgeskader ved besigtigelsen, og der vurderes ikke at være nærliggende risiko for skade.
