# REAL

Realsyn+ for

Præstegårdsvej 15,  
6500 Vojens

Dato for besigtigelse: 05-03-2026

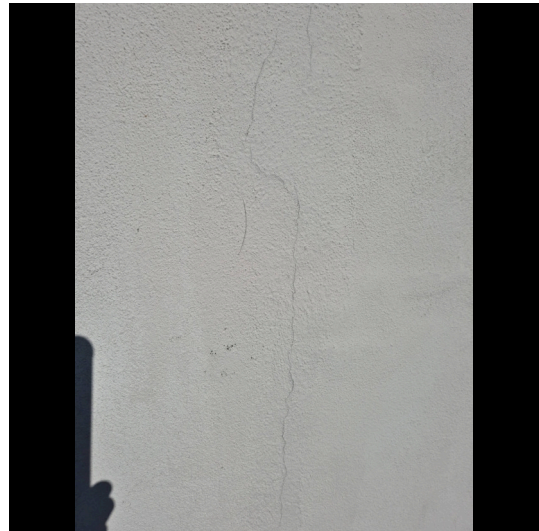
**Ydervægge****SKADE:**

Ydervægge har mindre revner, bl.a. mod øst

**NOTE:**

Revner var uden væsentlig forskydning/forsætning og vurderes at være i ro - mindre bevægelse over en længere årrække samt mindre revnedannelse efter reparation kan dog forekomme. Revnedannelser af denne karakter er almindelig forekommende og giver kun sjældent anledning til større konstruktionsmæssige problemer.

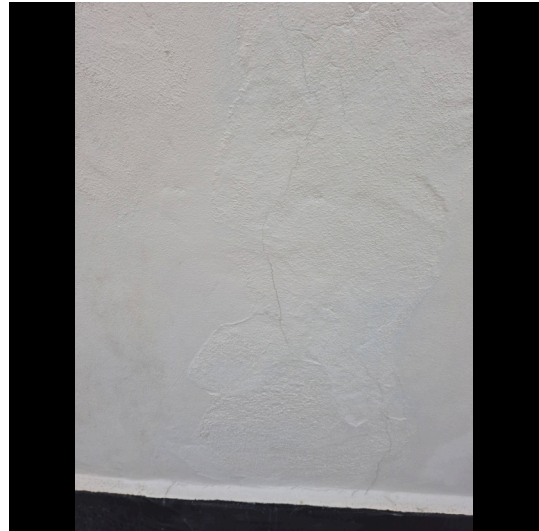
## Ydervægge

**SKADE:**

Ydervæg har flere revner, bl.a. mod syd og vest.

**RISIKO:**

Forholdet vurderes at give anledning til fugtindtrængning, hvilket kan medføre skader på de bagvedliggende konstruktioner på sigt. Revnerne vurderes i sig selv at være stabile, men er dog af en sådan karakter, at yderligere udvikling over en længere årrække samt mindre revnedannelse efter reparation kan forekomme.

## Afrensning af alger mv. samt imprægnering

Udbedringseksempel: Afrensning af facader mod alger og andre belægnings efterfulgt af imprægnering. Facaden børstes ned med en stiv børste for at fjerne de grove algedannelser mv. Der anvendes typisk tag- og murrens. Det skal typisk sprøjtes blidt på større flader, og på mindre områder kan man skure det på med en blød børste. Det skal sidde et par døgn og skylles/børstes herefter med vand.

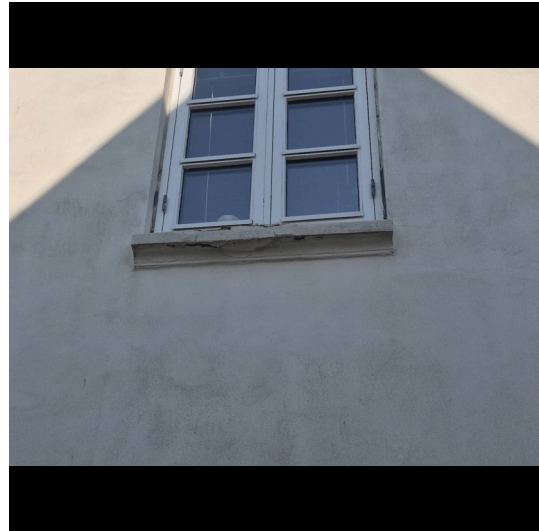
## Døre/vinduer/porte

### SKADE:

Sålbænk er revnet og der ses afskalninger mod syd.

### RISIKO:

Det vurderes, at skaden kan udvikle sig på længere sigt.

## Montering af sålbænk

Udbedringseksempel: Montering af sålbænk. Præfabrikeret sålbænk med vandnæse, rustik overflade og opkant både i enderne og i bagkanten, bredde 150 mm, tykkelse 55/35 mm, lægges i mørtel KC 35/65/650 på glidelag af murpap PF 2000. Sålbænken lægges med fremspring min. 30 mm, og føres min. 30 mm ind i murværket ved falsene. Endefuger holdes helt fri for mørtel og der udfuges med fugemasse, som SikaHyflex-250 Facade. Mørtelfugen udkradses i forkant, dybde 15-20 mm og der fuges med elastisk fugemateriale, som SikaHyflex-250 Facade, på underlag af fugesand og SikaBæglagstop.

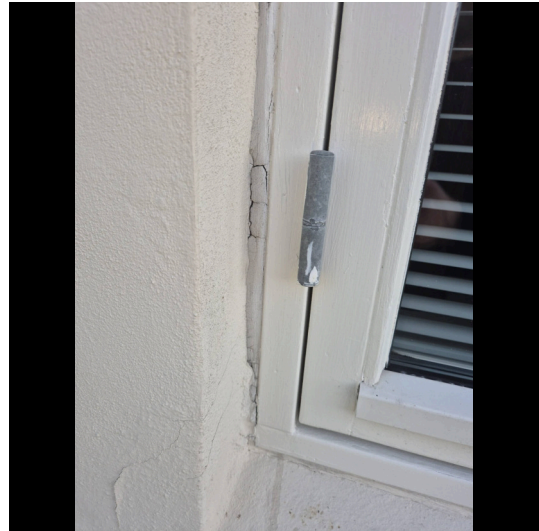
## Døre/vinduer/porte

### SKADE:

Fuger omkring vinduer har mistet elasticiteten og er revnede i overfladen b.la. mod vest.

### RISIKO:

Der er risiko for fugtindtrængen og skader på de underliggende/bagvedliggende konstruktioner på længere sigt.

## Eftergang af fuger

Udbedringseksempel: Eftergang af fuger. Kontaktflader mellem fuge og omgivende bygningsdele afrenses. Udrensning/udkradsning af eksisterende fuge, stopning, fugeunderlag og elastisk fuge.

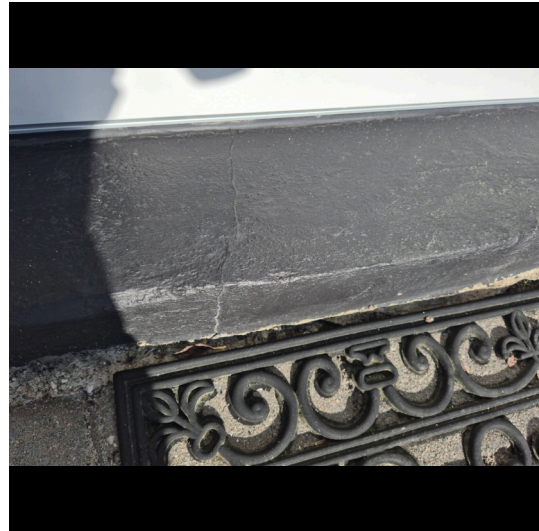
### Fundament/sokkel

**SKADE:**

Der er mindre revner i sokkel b.la. ved bryggers dør.

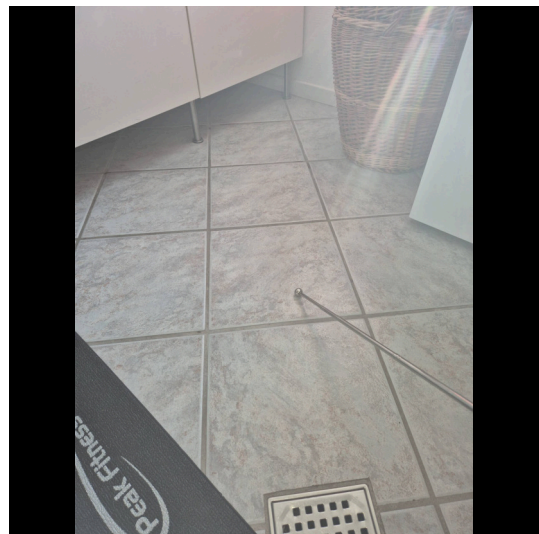
### Stueplan

**SKADE:**

Der er gulvklinker med mangelfuld vedhæftning til underlaget b.la. ved rist

**NOTE:**

Omfanget er på nuværende tidspunkt så begrænset, at der ikke skønnes at være nogen risiko.

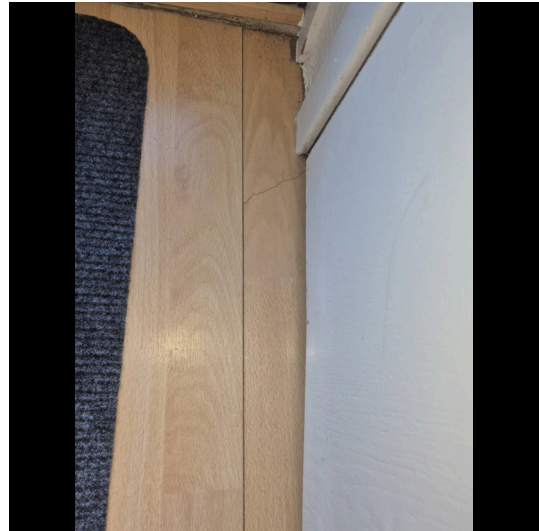
### Stueplan

**SKADE:**

laminat gulvet har lidt åbne samlinger mellem brædderne, ses f.eks. ved dør til kælder

**NOTE:**

Omfanget er på nuværende tidspunkt så begrænset, at der ikke skønnes at være nogen risiko.

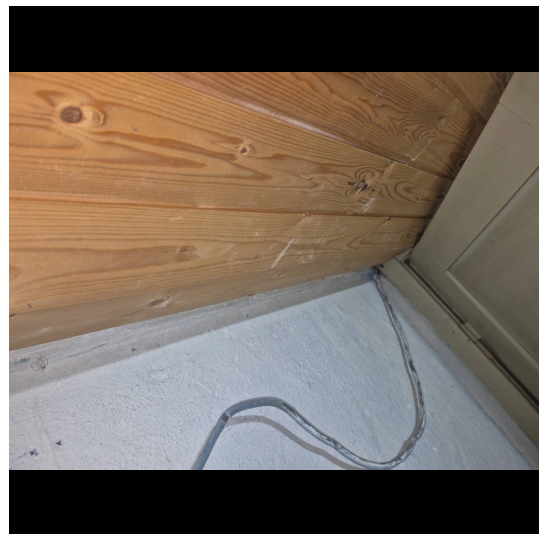
### Kælder

**SKADE:**

Loftbrædder er gået fra i samlingerne (fer og not)

**NOTE:**

Omfanget er på nuværende tidspunkt så begrænset, at der ikke skønnes at være nogen risiko.

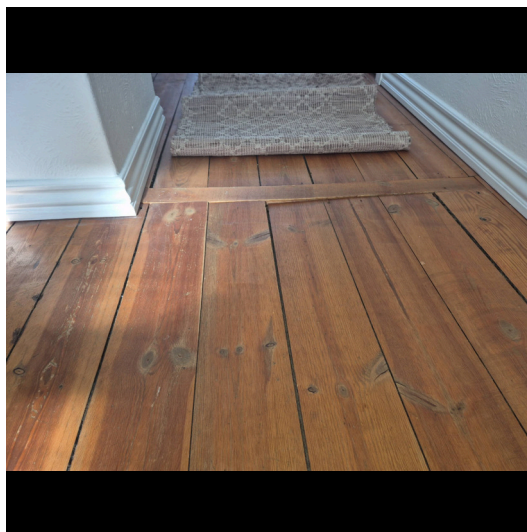
**1. Sal****SKADE:**

Gulvet har skævheder/ujævnheder samt enkelte brædder mangler fastgørelse

**RISIKO:**

Der er risiko for at forholdet vil udvikle sig på længere sigt.

**Udskiftning af klinker/fliser**

Udbedringseksempel: Udskiftning af fliser/klinker Aftagning af fliser/klinker. Underlaget rengøres omhyggeligt. Svummelag af cement og fint sand 1:1 arbejdes ind i underlaget. Afretningslag af slidlagsbeton 0-4 mm udlægges, komprimeres og afrettes, lagtykkelse 20 mm. Fleksibel fliseklæb, 3,5 kg/m<sup>2</sup>, påføres. Fliser/klinker udlægges, fuges med cementbaseret fugemasse og afrenses. I overgang væg og gulv fuges med silicone fugemasse.

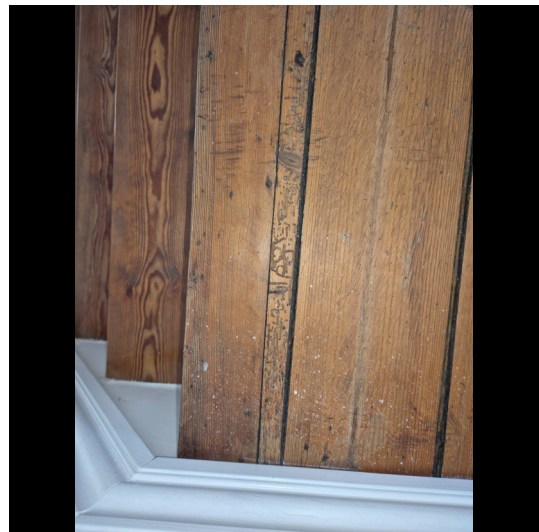
1. Sal

**SKADE:**

Der ses spor af borebiller i gulvet.

**NOTE:**

Det vurderes ikke, at skaden vil udvikle sig yderligere.

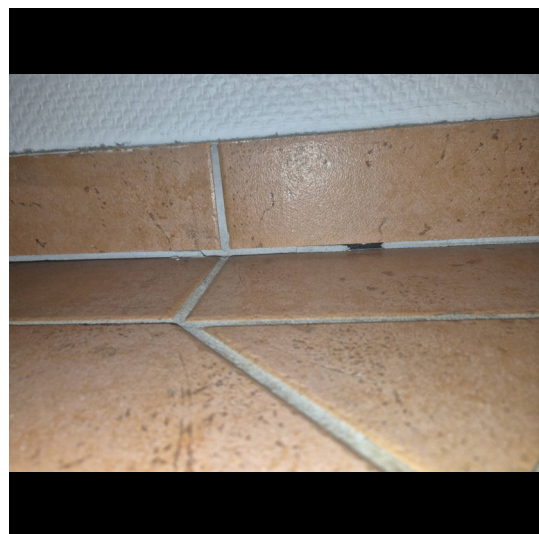
1. Sal

**SKADE:**

Der er revner i fuger langs med væg

**NOTE:**

Omfanget er på nuværende tidspunkt så begrænset, at der ikke skønnes at være nogen risiko.

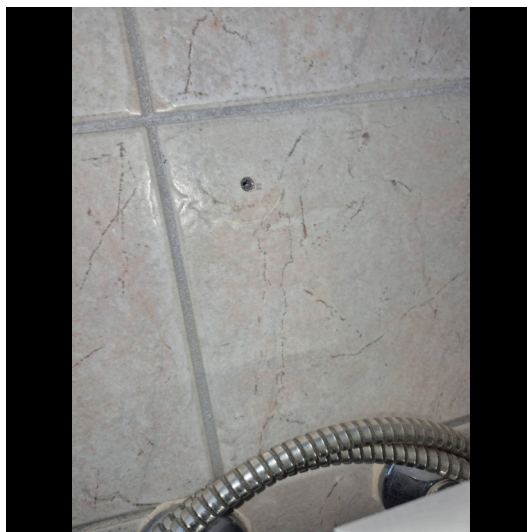
**1. Sal****SKADE:**

Der er åbne skruehuller i brusenichen

**RISIKO:**

Der er tale om vægge med direkte vandbelastning, hvorfor der er risiko for skader på de omkringliggende konstruktioner og installationer.

**Udskiftning af klinker/fliser**

Udbedringseksempel: Udskiftning af belægning. Aftagning af belægning. Underlaget rengøres omhyggeligt. Svummelag af cement og fint sand 1:1 arbejdes ind i underlaget. Afretningslag af slidlagsbeton 0-4 mm udlægges, komprimeres og afrettes, lagtykkelse 20 mm. Flexibel fliseklæb, 3,5 kg/m<sup>2</sup>, påføres. Belægningen udlægges, fuges med cementbaseret fugemasse og afrenses. I overgang væg og gulv fuges med silicone fugemasse.

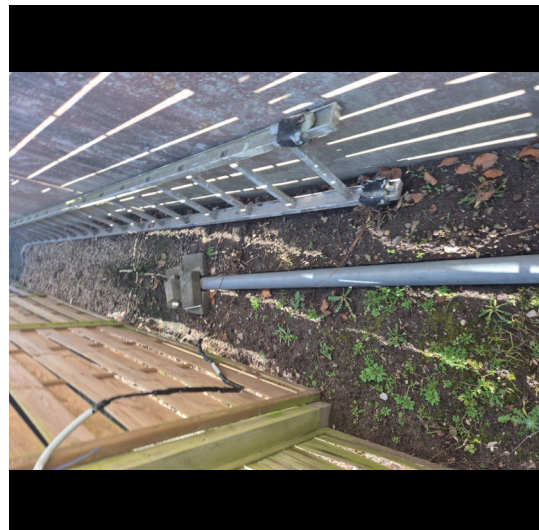
**Tag****SKADE:**

Tagvand bliver ledt ud på terræn ved nedløb

**RISIKO:**

Der er risiko for skade på andre bygningsdele (sokkel).

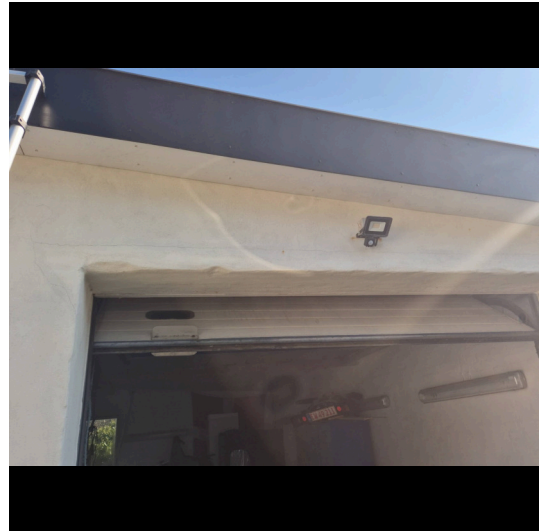
**Ydervægge****SKADE:**

Ydervægge har flere revner, bl.a. mod vest.

**RISIKO:**

Forholdet vurderes at give anledning til fugtindtrængning, hvilket kan medføre skader på de bagvedliggende konstruktioner på sigt. Revnerne vurderes i sig selv at være stabile, men er dog af en sådan karakter, at yderligere udvikling over en længere årrække samt mindre revnedannelse efter reparation kan forekomme.

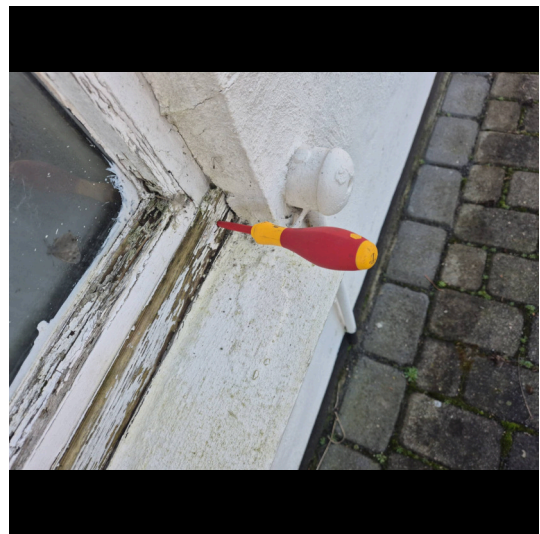
**Døre/vinduer/porte****SKADE:**

Der er nedbrydning i vinduet

**RISIKO:**

Forholdet kan fortsat udvikle sig, og der er nærliggende risiko for skader på andre bygningsdele.

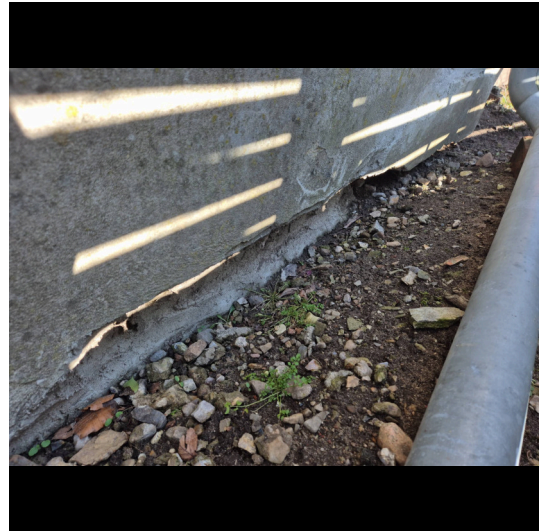
### Fundament/sokkel

**SKADE:**

Der ses områder hvor der mangler sokkelpuds b.la. mod syd (skel)

**RISIKO:**

Forholdet kan fortsat udvikle sig, og der er nærliggende risiko for skader på andre bygningsdele.

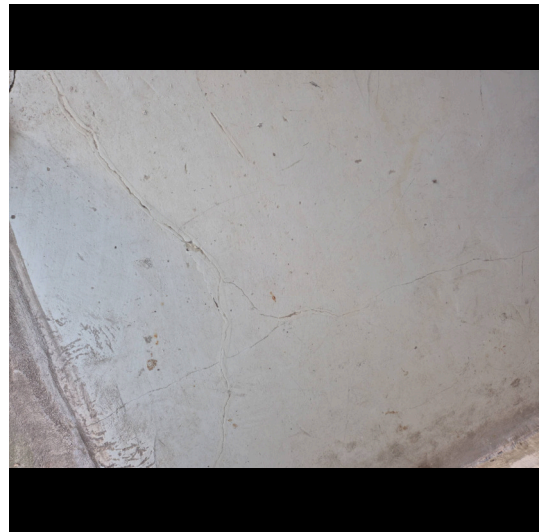
### Stueplan

**SKADE:**

Der er enkelte revner i betongulvet

**NOTE:**

Der kunne ikke registreres følgeskader ved besigtigelsen, og der vurderes ikke at være nærliggende risiko for skade.

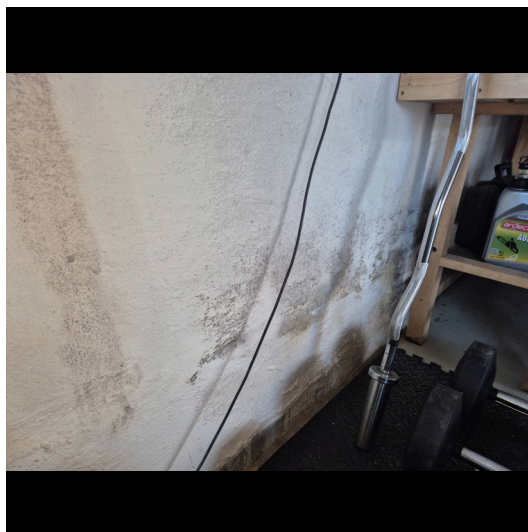
### Stueplan

**SKADE:**

Der kan konstateres opfugtning af vægge b.l.a mod nordøst.

**RISIKO:**

Det vurderes, at skaden kan udvikle sig på længere sigt.

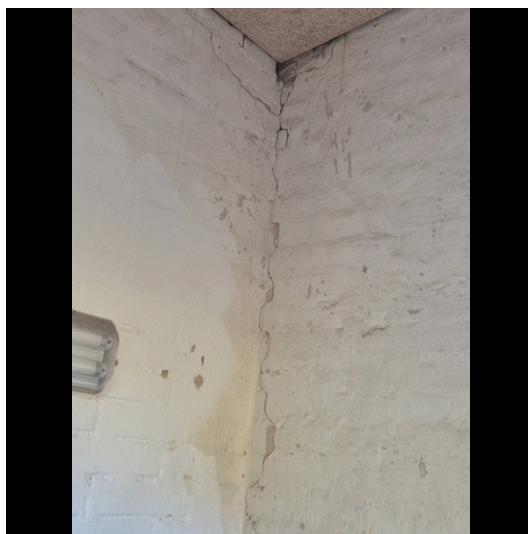
### Stueplan

**SKADE:**

Der er flere revner samt opfugtning af vægge

**RISIKO:**

Det vurderes, at skaden kan udvikle sig på længere sigt.

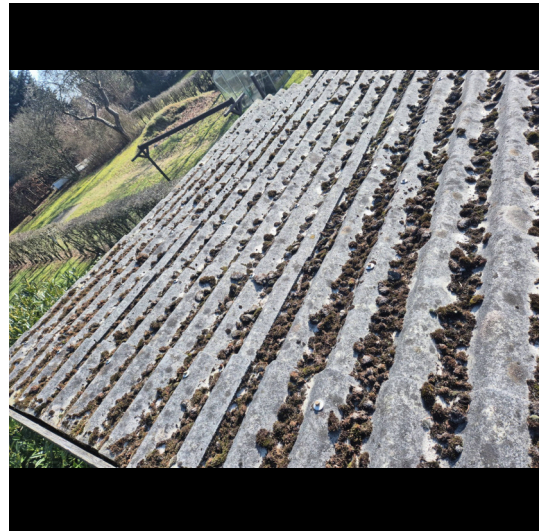
**Tag****SKADE:**

Der er en del mos på taget

**NOTE:**

Der kunne ikke registreres følgeskader ved besigtigelsen, og der vurderes ikke at være nærliggende risiko for skade.

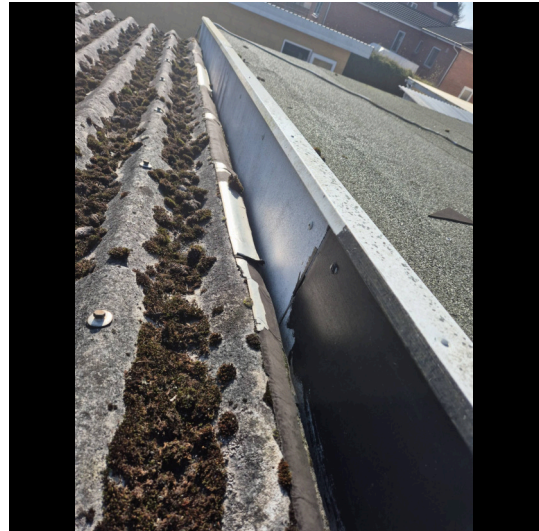
## Tag

**SKADE:**

Der mangler inddækning mellem garage bygningen og brændeskur

**RISIKO:**

Der vurderes, at regnvand kan skade andre bygningsdele på længere sigt.

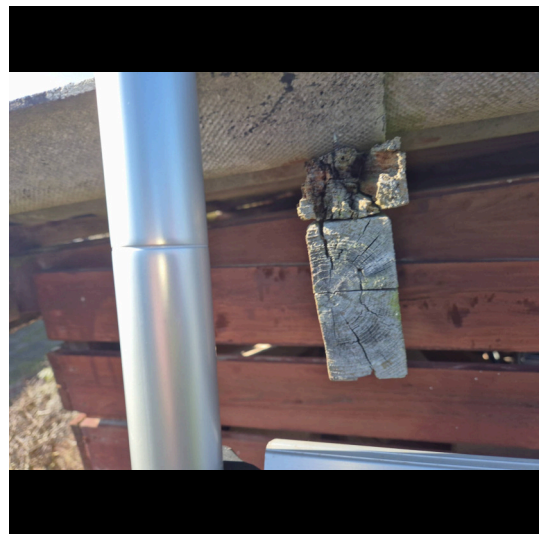
## Tag

**SKADE:**

Spærender fremstår nedbrudt ses b.la. mod haven

**RISIKO:**

Forholdet kan fortsat udvikle sig, og der er nærliggende risiko for skader på andre bygningsdele.

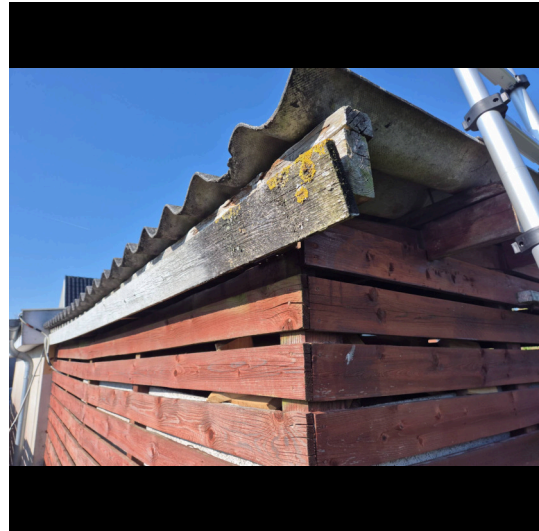
## Tag

**SKADE:**

Sternbrædder fremstår med begyndende nedbrydning

**RISIKO:**

Det vurderes, at skaden kan udvikle sig på længere sigt.
