Realsyn+ for

Grønnegade 35,  
9000 Aalborg

### Bygningsoversigt

Dato for besigtigelse: 06-03-2026

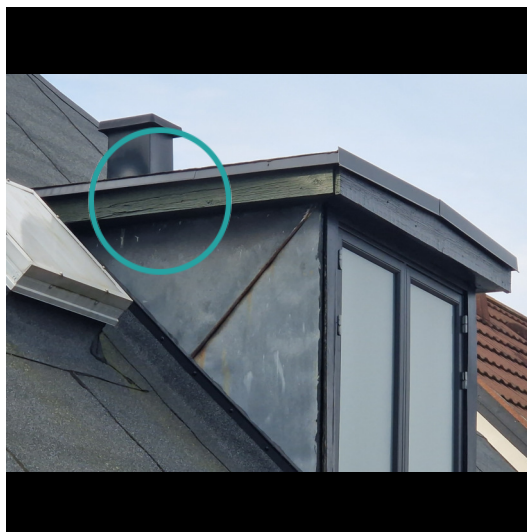
**Tag****SKADE:**

Udvendigt træværk ved og omkring tag har påbegyndende nedbrudt træ. Forholdet er konstateret i stjern på kvist mod haven

**RISIKO:**

Det vurderes, at skaden kan udvikle sig på længere sigt.

**Udskiftning af stjern inkl. kapsel**

Udbedringseksempel: Udskiftning af stjern af brædder samt metalafdækning. Stern udføres af ru brædder af fyrretræ, 5. sortering - kvinta, trykimprægneret iht. NTR-klasse AB. Stern afsluttes med kapsel af metal.

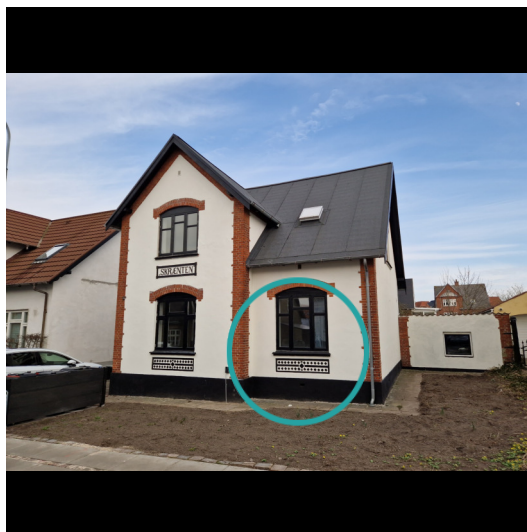
## Døre/vinduer/porte

## SKADE:

Der er nedbrydning i ældre vinduerne bl.a. mod vej

## RISIKO:

Nedbrydningen vurderes at fortsætte på længere sigt.

## Udskiftning af nedbrudt træ

Udbedringseksempel: Udskiftning af nedbrudt træ. Det nedbrudte træ skæres væk og et stykke træ af samme sort og densitet tildannes nøjagtigt og indsættes i stedet for det beskadigede. Det reparerede område grundes og malebehandles på begge sider. Det udskiftede træværk afvaskes, slibes og males en gang.

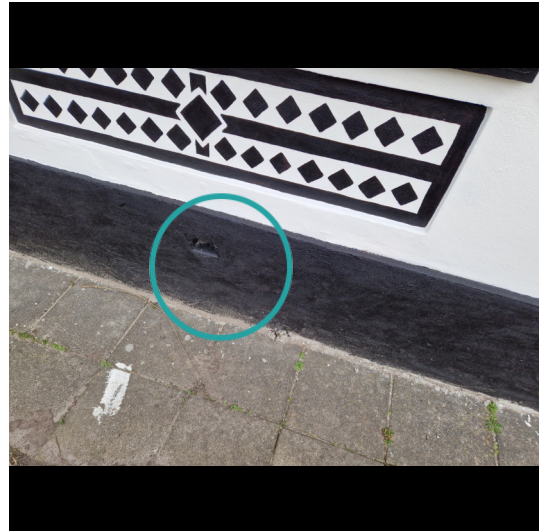
**Fundament/sokkel****SKADE:**

Sokkelpuds er i flere områder huset rundt med mangelfuld vedhæftning til underlaget, f.eks. mod vej

**NOTE:**

Omfanget er på nuværende tidspunkt så begrænset, at der ikke skønnes nærliggende risiko for skade.

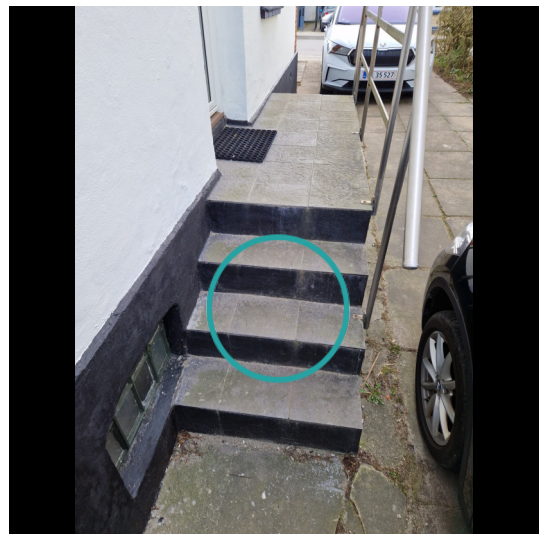
**Fundament/sokkel****SKADE:**

Klinker på trappe til entre har begrænset/manglende vedhæftning

**NOTE:**

Omfanget er på nuværende tidspunkt så begrænset, at der ikke skønnes nærliggende risiko for skade.

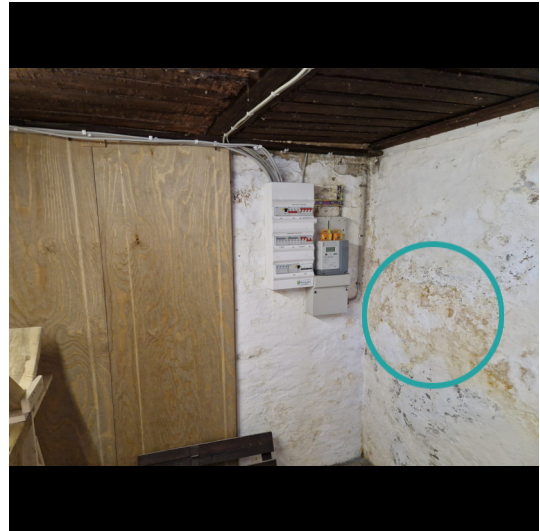
**Kælder****SKADE:**

Der er fugtopstigning og fugtgennemtrængning i kældervægge samt løst og afskallet puds bl.a. bag trappe og i hjørnet i bagerste rum

**NOTE:**

Omfanget er på nuværende tidspunkt så begrænset, at der ikke skønnes nærliggende risiko for skade. Opstigende og indtrængende grundfugt i ældre kældervægge er almindeligt forekommende.

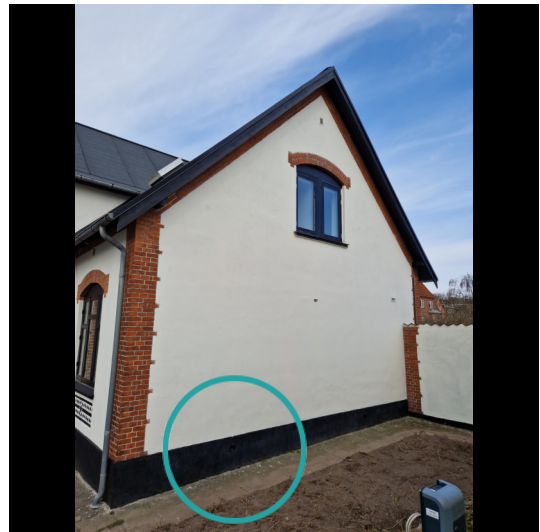
**Kælder****SKADE:**

Krybekælder opfyldt med isoleringsgranulat og sokkeludluftning fra krybekælder er tilstoppet

**NOTE:**

Det er god byggeskik at krybekælderen ikke fyldes helt op med isolering pga. risiko for fugtophobninger, forhold er nyetablet og der var ikke tegn på følgeskader

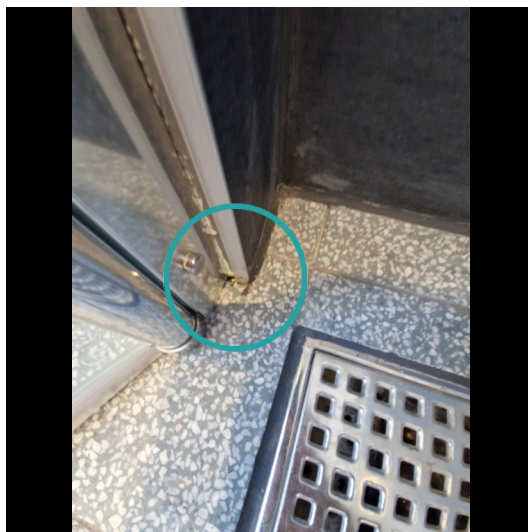
**1 sal.****SKADE:**

Der er defekte/hullet fuger i bruseniche ved hængsel. Elastiske fuger/hjørnefuger har fugeslip i bruseniche ved gulv

**RISIKO:**

Der er tale om fuger, som er direkte vandbelastede, hvorfor der er risiko for skader på de omkringliggende konstruktioner og installationer.

## Eftergang af fuger

Udbedringseksempel: Eftergang af fuger. Eksisterende fuger udskæres. Underlaget rengøres omhyggeligt, fugesider affedtes. Der fuges med elastisk, vådrums silikonefugemasse.

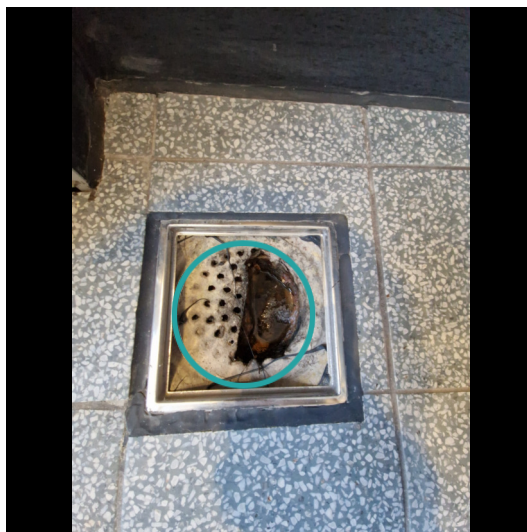
**SKADE:**

Der er monteret gulvrist oven på eksisterende ældre gulvafløb. Rist og gulvafløb passer ikke sammen. Afløbsskålen er rusten og tæret.

**RISIKO:**

Afløbet er vandbelastet fra gulvoverfladen, og der er risiko for fugtindtrængen og skader på de underliggende konstruktioner og installationer.

## Udskiftning af gulvafløb

Udbedringseksempel: Udskiftning af gulvafløb i betongulv med fliser/klinker. Afløbsskål ophugges og udskiftes med ny afløbsskål af rustfrit stål med ramme og 140 x 140 mm rist. Inkl. membranklemflange, vandlås og studse for sideindløb. Afløbsskålen tilsluttes afløbssystemet. Beton udstøbes omkring gulvafløbet til plan med eksisterende betonlag.

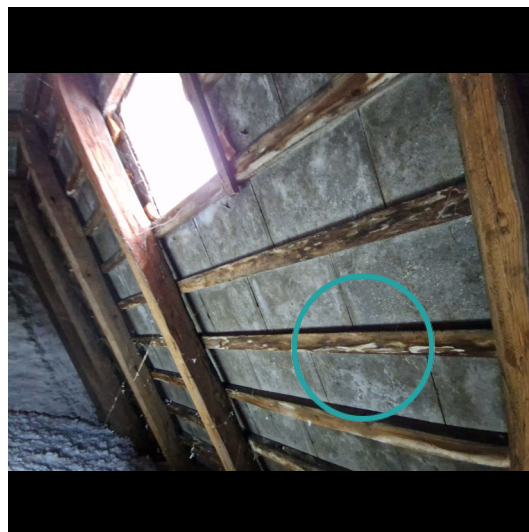
**1 sal.****SKADE:**

Der er spor af fugt på spær og lægter

**NOTE:**

Det vurderes at være ældre skade som er udbedret i forbindelse med etablering af nyt tag

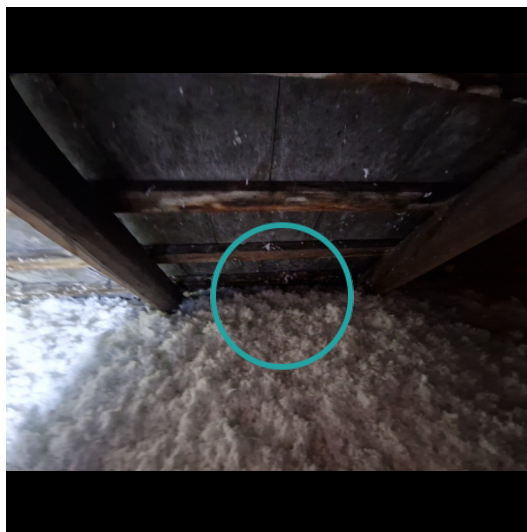
**1 sal.****SKADE:**

Indblæst isoleringsgranulat er ført helt ud mod undertag/tagflade ved tagfod, og blokerer derfor for ventilationen

**RISIKO:**

Forholdet medfører risiko for fugtophobning og følgeskader i tagkonstruktionen på kort sigt.

**NOTE:**

Loftrummet er isoleret inden for et par år

**Indhent tilbud****Udbedring af skade**

Opgaven har ikke været mulig at prissætte, det anbefales at kontakte en tømrer med henblik på udredning af opgaven og tilbud på udbedring.

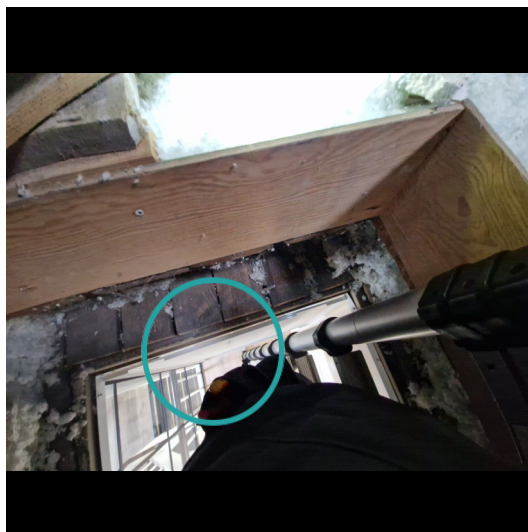
**SKADE:**

Løftlem mangler tætningslister og er uisoleret

**RISIKO:**

Forholdet kan give anledning til kondensopfugtninger i tagkonstruktionen.

## Udskiftning af løftlem

Udbedringseksempel: Udskiftning af løftlem med præfabrikeret løftlem med trappe og Topkarm. Løftlem demonteres. Ny præfabrikeret løftlem med løfttrappe af træ, som Wood-Step type Tørring-Step, monteres.

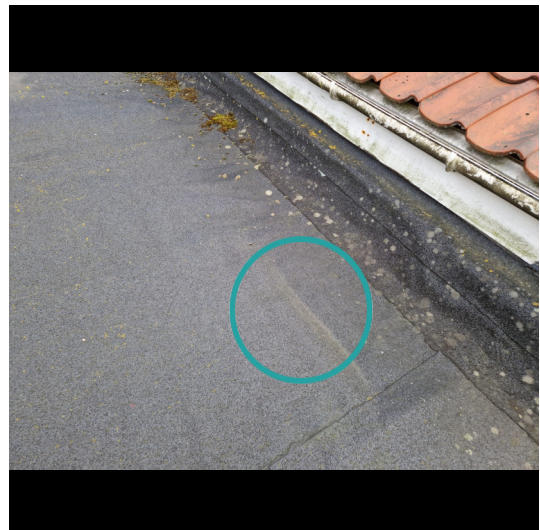
**Tag****SKADE:**

Tagpaptaget har flere dampbuler/rynker

**RISIKO:**

Forhold kan forringe taget levetid

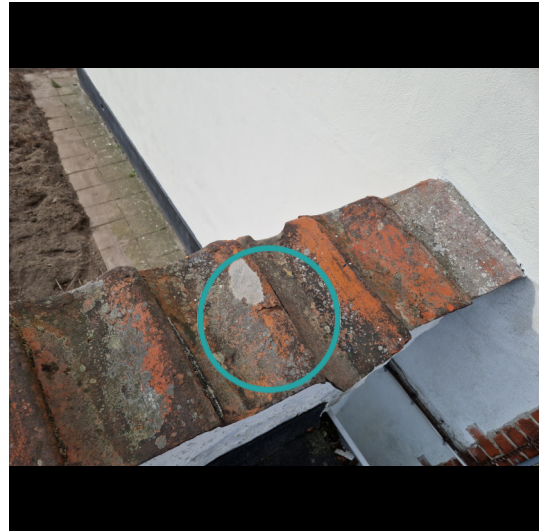
**Tag****SKADE:**

Enkelte tagsten ligger løs og har afskalninger i overfladen

**RISIKO:**

Det vurderes, at skaden kan udvikle sig på længere sigt.

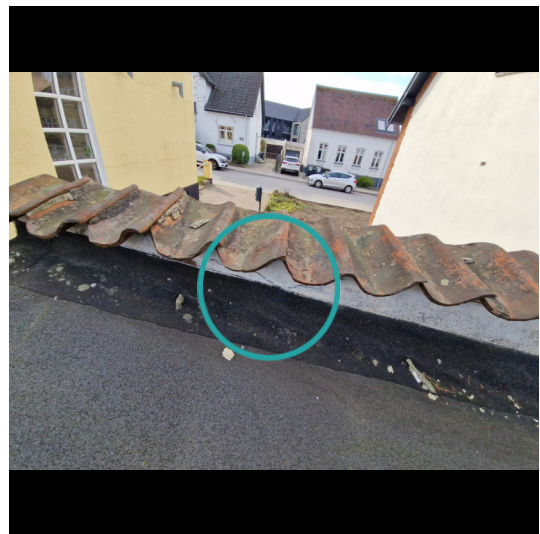
**Tag****SKADE:**

Tagpappen mangler vedhæftninger i samling med murkrone og ved samling mod nabogarage under tagrende

**RISIKO:**

Der er risiko for vandindtrængen på de underliggende bygningsdele, ved blæst og nedbør

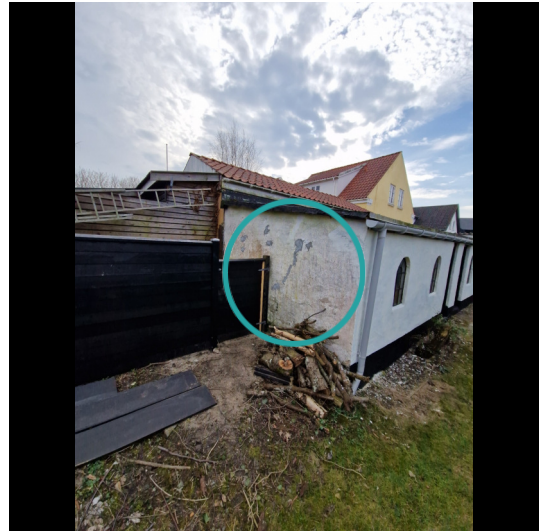
**Ydervægge****SKADE:**

Puds på ydermure er i områder med mangelfuld vedhæftning, afskalninger og revner, det ses ved gavl

**RISIKO:**

Der kan forekomme yderligere udvikling i forholdet på længere sigt.

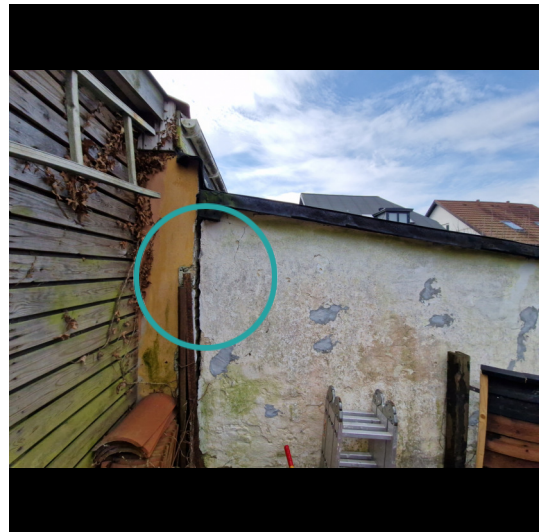
**Ydervægge****SKADE:**

Der er større åben revne i gavl mod haven, revnen kan genfindes på indvendig side

**RISIKO:**

Der skønnes at være tale om sætningsrevner, der fortsætter ned i soklen og skønnes at være aktive, og der er risiko for følgeskader på andre bygningsdele.

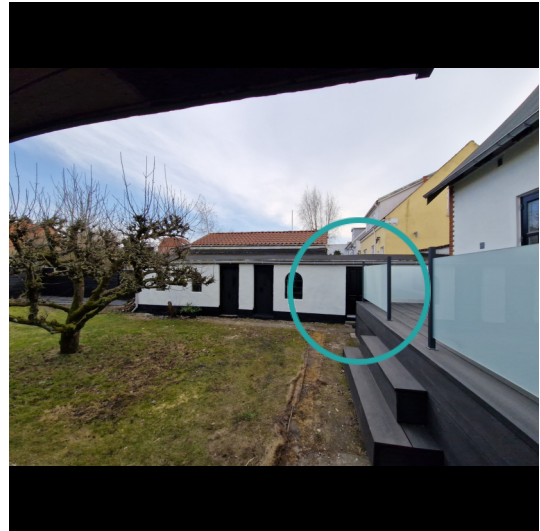
**Døre/vinduer/porte****SKADE:**

Yderdør er ikke tætsluttende til karm

**RISIKO:**

Der er risiko for vandindtrængen på de underliggende bygningsdele, ved blæst og nedbør

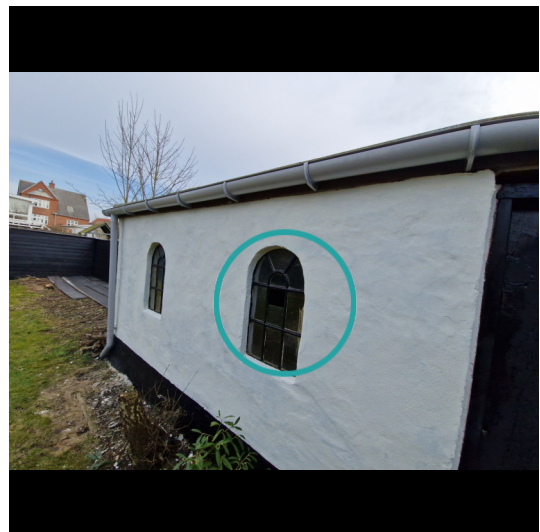
**Døre/vinduer/porte****SKADE:**

Der mangler rude i enkelte ældre jernvinduer

**RISIKO:**

Der er risiko for vandindtrængen på de underliggende bygningsdele, ved blæst og nedbør

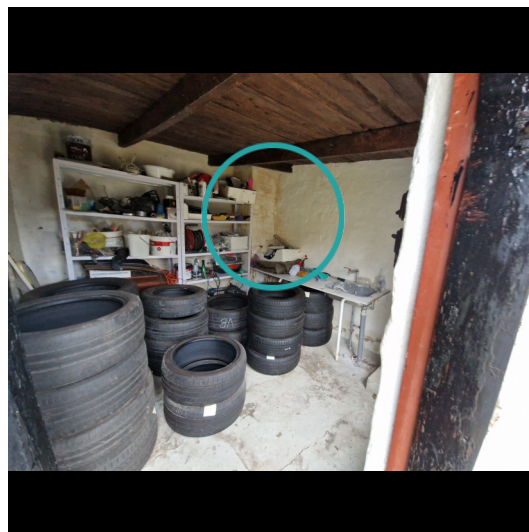
## Stueplan

### SKADE:

Der er områder med løs og afskallet puds bl.a. ved skorsten.  
Betongulvet fremstår med enkelte revnedannelser
