Realsyn+ for

Svalevej 11,  
8700 Horsens

Dato for besigtigelse: 14-08-2026

LITRA A - Beboelse

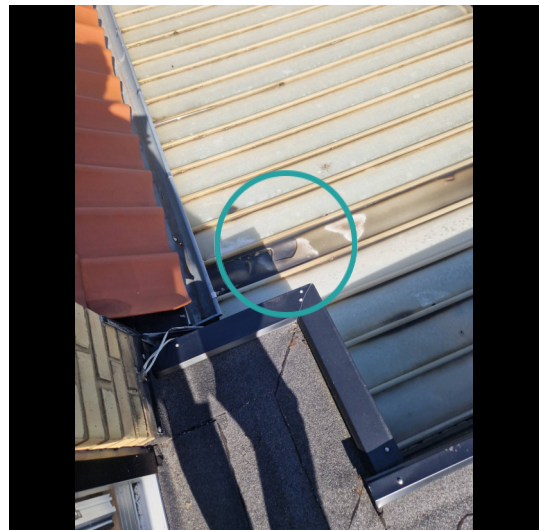
**Tag****SKADE:**

Taget på overdækket terrasse er skadet over fordør

**NOTE:**

Der kunne ikke registreres følgeskader ved besigtigelsen.

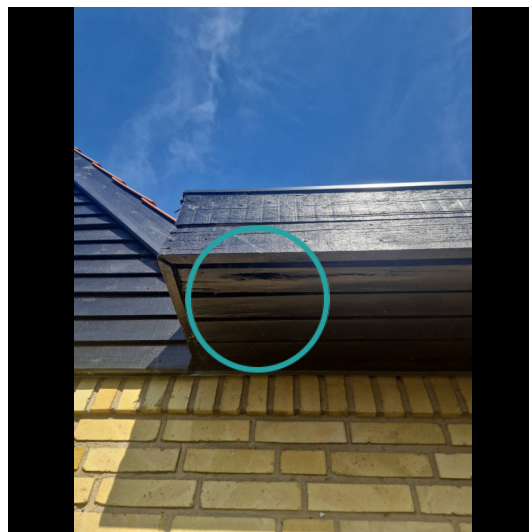
## SKADE:

Udvendigt træværk ved og omkring tag har påbegyndende nedbrudt træ. Forholdet er konstateret i underbrædder mod vej

## RISIKO:

Skaden kan udvikle sig over en længere årrække.

## Eftergang/udskiftning af udhængsbrædder

Udbedringseksempel: Eftergang af udhængsbrædder af træ under tagudhæng. Beklædning af høvlede brædder 5. sortering - kvinta. Langs facader opsættes brædderne på undersiden af udhængsspær.

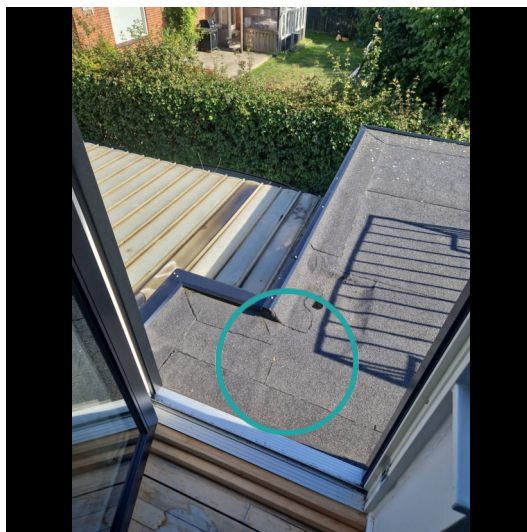
### SKADE:

Der er ikke udført rækværk på altanen

### RISIKO:

Der er risiko for personskade.

## Eftergang/montering af rækværk/værn

Udbedringseksempel: Montering af rækværk/værn

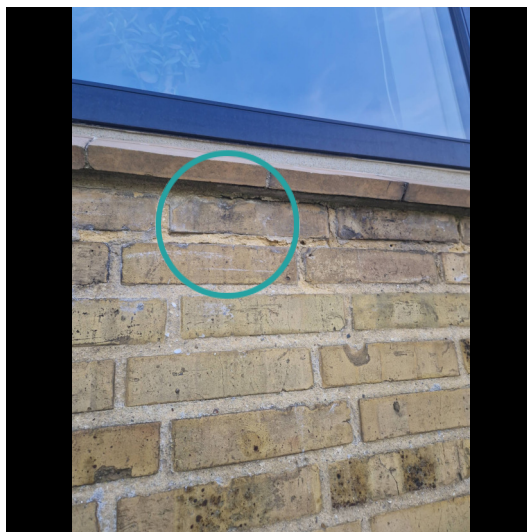
**Ydervægge****SKADE:**

Ydervægge har enkelte revner samt defekte fuger, bl.a. mod have

**NOTE:**

Nævnte revner er af begrænset størrelse – mindre bevægelse over en længere årrække vil givet forekomme – også efter evt. reparationer. Denne type revner er ikke unormale.

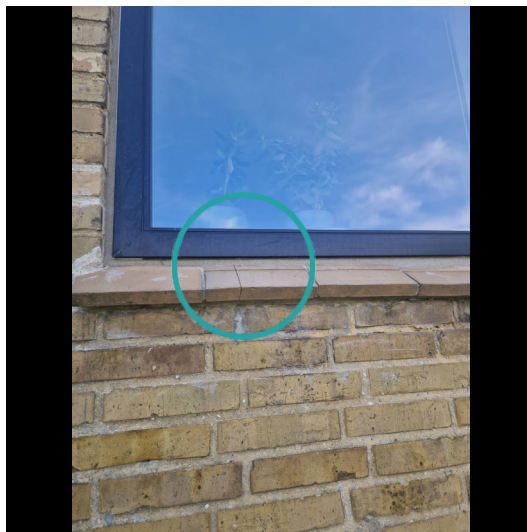
**Døre/vinduer/porte****SKADE:**

Der er enkelte revner og defekte fuger i sålbænke ved vinduer f.eks. mod have

**NOTE:**

Konstruktionen har henstået sådan i en længere årrække uden følgeskader, der vurderes derfor ikke at være nærliggende risiko for skade.

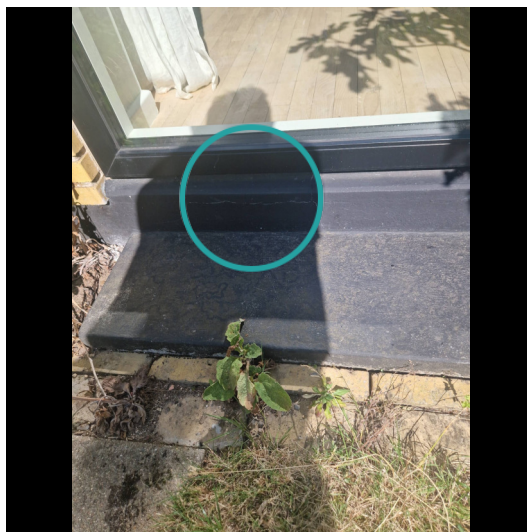
**Fundament/sokkel****SKADE:**

Der er enkelte revner og afskalninger i sokkel mod vej ved terrassedør

**NOTE:**

Revnedannelserne skønnes at være i ro - mindre bevægelse over en længere årrække samt mindre revnedannelse efter reparation kan dog forekomme. Mindre revner er almindeligt forekommende i ældre bygninger.

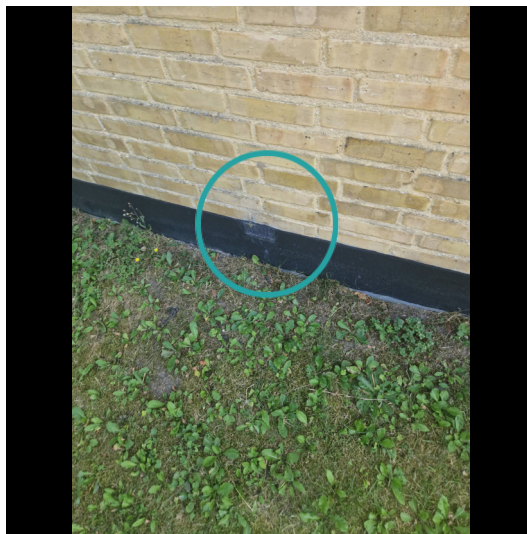
**Fundament/sokkel****SKADE:**

Sokkeludluftning fra krybekælder vurderes at være underdimensioneret

**NOTE:**

Konstruktionen har henstået sådan i en længere årrække uden følgeskader, der vurderes derfor ikke at være nærliggende risiko for skade.

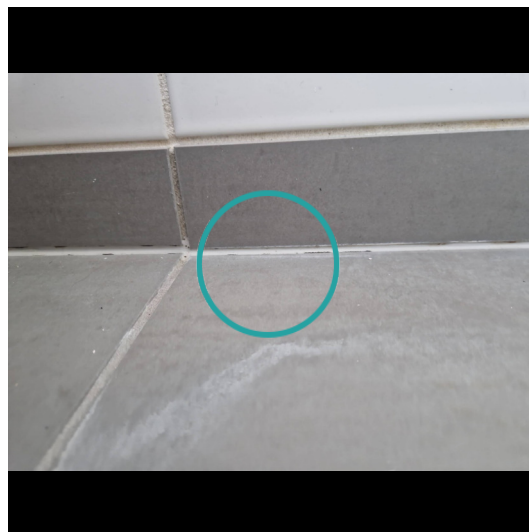
## SKADE:

Der er defekte elastiske fuger ved gulv

## RISIKO:

Der er tale om fuger, som er direkte vandbelastede, hvorfor der er risiko for skader på de omkringliggende konstruktioner og installationer.

## Eftergang af fuger

Udbedringseksempel: Eftergang af fuger. Eksisterende fuger udskæres. Underlaget rengøres omhyggeligt, fugesider affedtes.

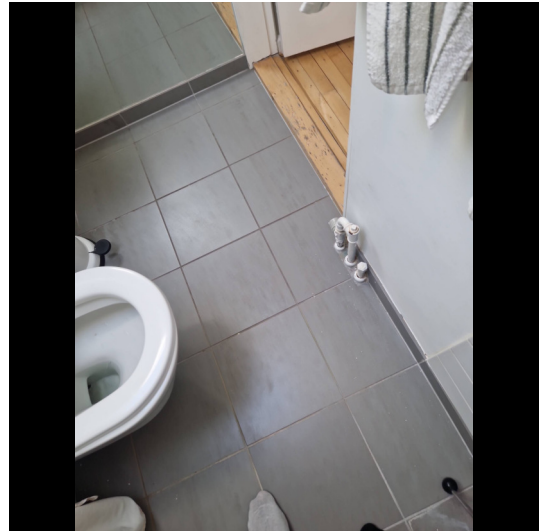
**SKADE:**

Der er gulvklinter med mangelfuld vedhæftning til underlaget

**RISIKO:**

Der er tale om gulv med direkte vandbelastning, hvorfor der er risiko for skader på de omkringliggende konstruktioner og installationer.

## Udskiftning af klinker/fliser

Udbedringseksempel: Udskiftning af klinker/fliser og vådrumsbehandling. klinker/fliser aftages. Underlaget rengøres omhyggeligt. Gulvet vådrumsbehandles. Der skal anvendes et komplet system til vandtætning med produkter fra samme godkendelse. Overflader primes og forsegles i hjørner, omkring rørgennemføringer og ved overgang væg/gulv. Heldækkende tætningsmasse påføres. Gulvklinter udlægges, fuges og afrenses. I hjørner, og i overgang væg og gulv samt omkring sanitære installationer fuges med elastisk, vådrums siliconefugemasse.

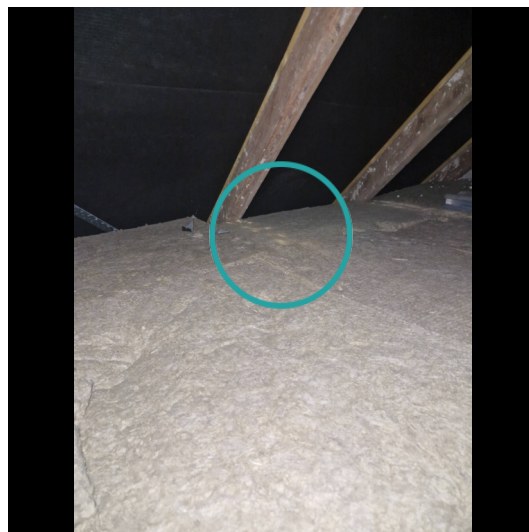
**Stueplan****SKADE:**

Tagkonstruktionens træværk har spor efter angreb af borebiller. Det ses f.eks. i spær

**NOTE:**

Konstruktionen har henstået sådan i en længere årrække uden følgeskader, der vurderes derfor ikke at være nærliggende risiko for skade.

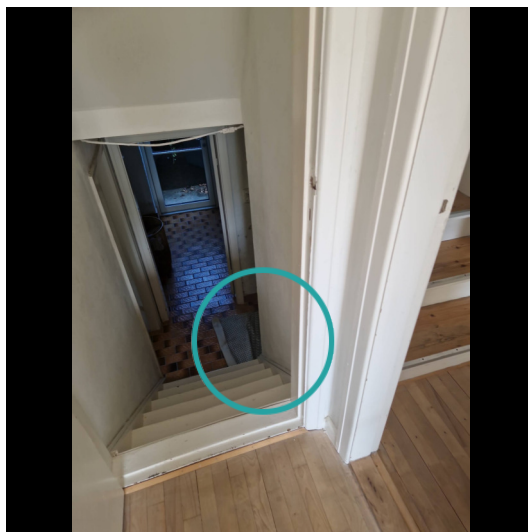
### SKADE:

Der er ikke udført håndliste ved trappen til 1. sal og kælderen

### RISIKO:

Der er risiko for personskade.

## Montering af værn m. håndliste

Udbedringseksempel: Montering af værn/håndliste.

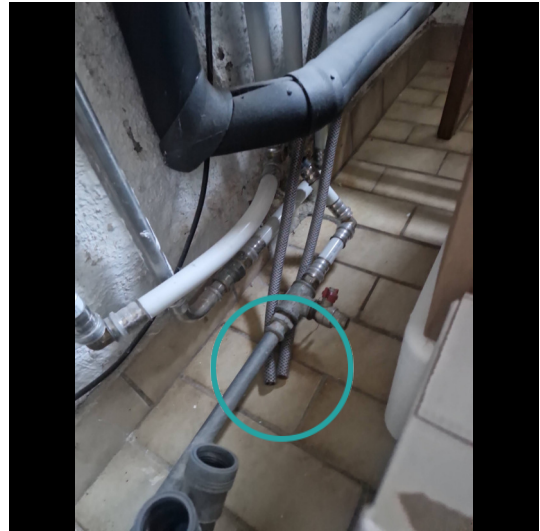
**Kælder****SKADE:**

Vandvarmerens afløb fra sikkerhedsventil er ikke ført til afløb

**NOTE:**

Overløb bør afsluttes i rum med gulvafløb og helst lige over afløb for at undgå fugtskader.

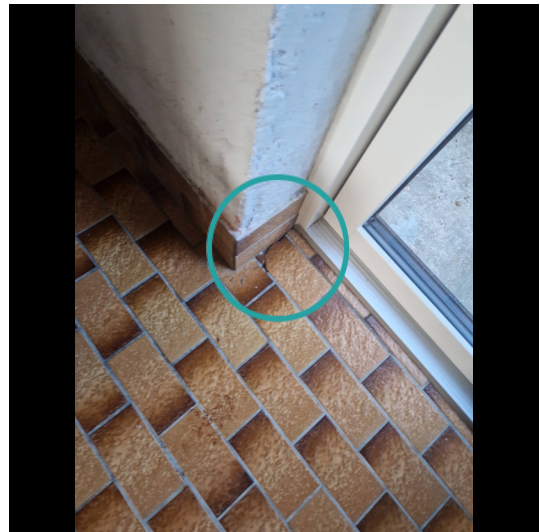
**Kælder****SKADE:**

Der er revnede gulvklinter samt gulvklinter med begrænset vedhæftning til underlaget. Særligt i bryggerset

**NOTE:**

Konstruktionen har henstået sådan i en længere årrække uden følgeskader, der vurderes derfor ikke at være nærliggende risiko for skade.

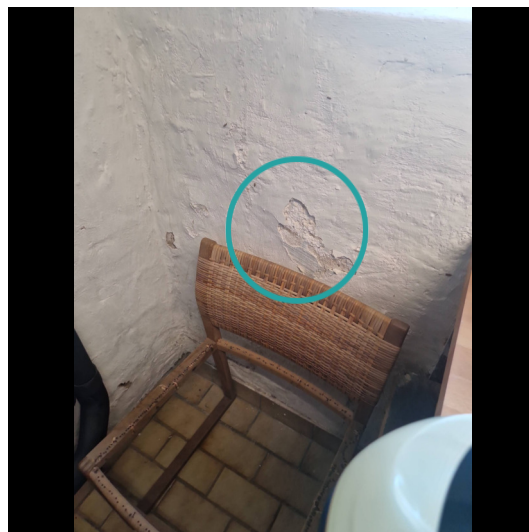
**Kælder****SKADE:**

Der er stedvis fugtopstigning samt områder med afskallet puds og manglende vedhæftning, f.eks. mod have

**NOTE:**

Omfanget er på nuværende tidspunkt så begrænset, at der ikke skønnes nærliggende risiko for skade. Opstigende og indtrængende grundfugt i ældre kældervægge er almindeligt forekommende.

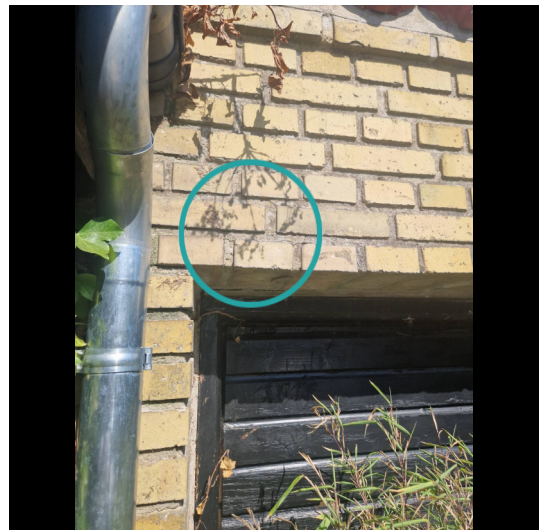
**Ydervægge****SKADE:**

Ydervægge har enkelte revner samt defekte fuger, bl.a. mod vej

**NOTE:**

Nævnte revner er af begrænset størrelse – mindre bevægelse over en længere årrække vil givet forekomme – også efter evt. reparationer. Denne type revner er ikke unormale.

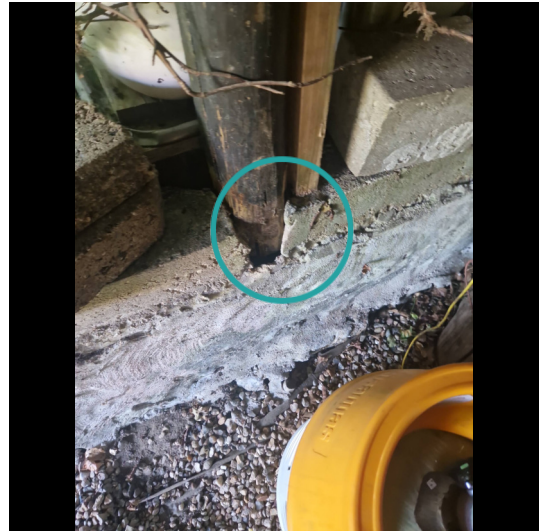
**Ydervægge****SKADE:**

Der er nedbrydning i de bærende stolper bl.a. mod have

**RISIKO:**

Det vurderes, at skaden kan udvikle sig på længere sigt.

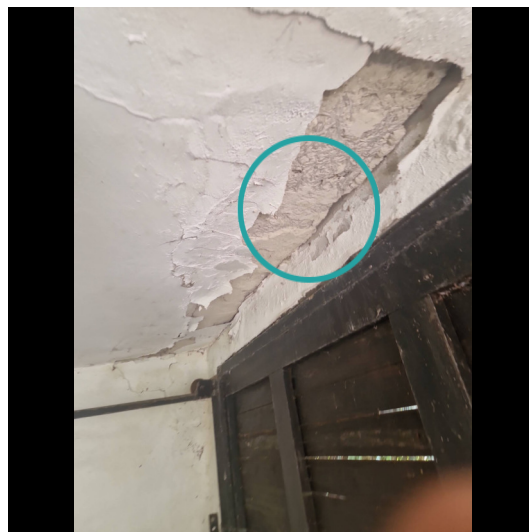
**SKADE:**

Der er pudsskader og revner i loftpuds

**NOTE:**

Det vurderes ikke, at skaden vil udvikle sig væsentligt.

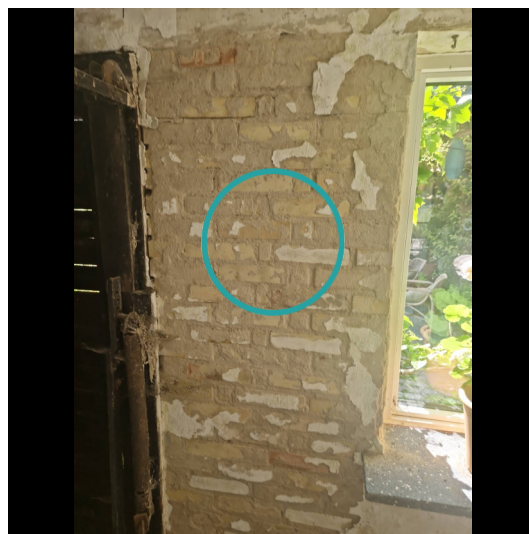
**SKADE:**

Der er konstateret områder, hvor vægpuds er afskallet og har manglende/begrænset vedhæftning til underlaget
