Realsyn+ for

Stageløkke 7,
6500 Vojens

Dato for besigtigelse: 07-05-2026

Introduktion til VTR rapporten

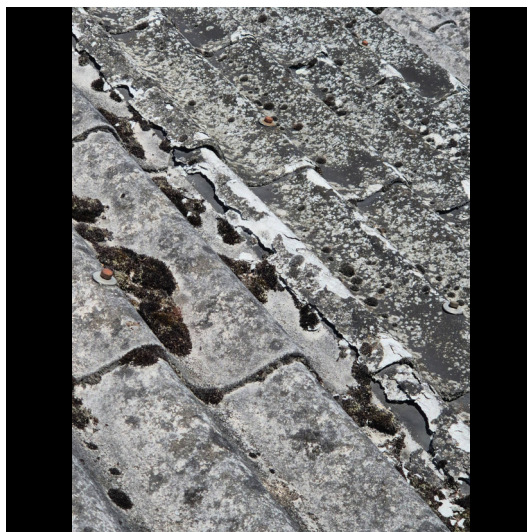
**Tag****SKADE:**

Tagpladerne har begyndende nedbrydning, blandt andet langs kanter og på overflader. Det ses på begge tagflader

Forholdet kan fortsat udvikle sig, og der er nærliggende risiko for skader på andre bygningsdele.

**Udskiftning af tagplader**

Udbedringseksempel: Udskiftning af tagplader eks. som Cembrit oplægges på det eksisterende lægteunderlag, med tætningsbånd i bølgepladernes vandrette overlæg og fastgøres med indfarvede tagskruer, spændskiver og tætningskiver. Udhængsklodser af plast med ventilation monteres over nederste taglægte ved tagfod.

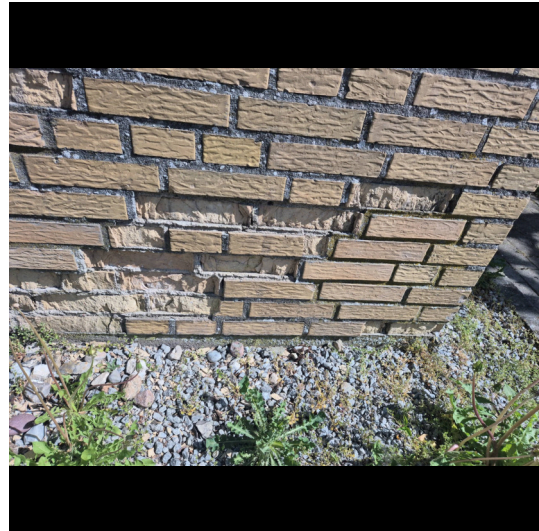
Der er frostskaadede sten i murværket, især mod syd

Frostsprængte mursten suger fugt, og det kan forværre skaden over en årrække.

Udskiftning af sten i murværk

Opgaven vurderes at kunne udbedres af en murer. Vi anslår at arbejdslønnen er den største del af udbedringsomkostningen og materialer udgør en mindre del. Det anbefales derfor at lade en murer udbedre opgaven på regning.

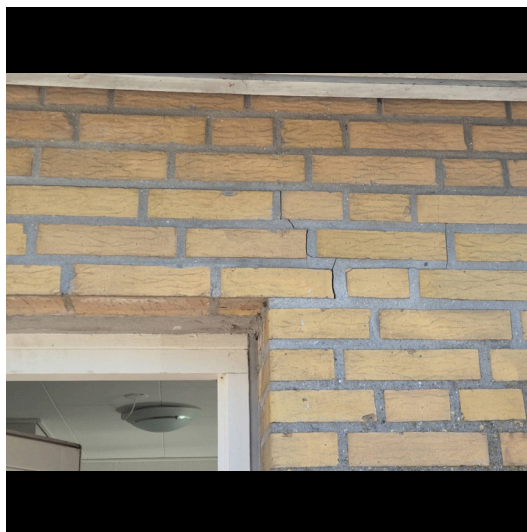
Der ses flere revnedannelser b.la over bryggers dør

Det vurderes, at skaden kan udvikle sig på længere sigt.

Udskiftning af overligger

Udbedringseksempel: Udskiftning af overligger. Overliggeren understøttes midlertidigt pr. 600 mm under arbejdets udførelse for at sikre, at bæreevnen under og efter udførelsen er tilstede. Trykfast isolering indlægges mellem overliggeren og bagmur. Den midlertidige understøtning fjernes, når murværket kan bære.

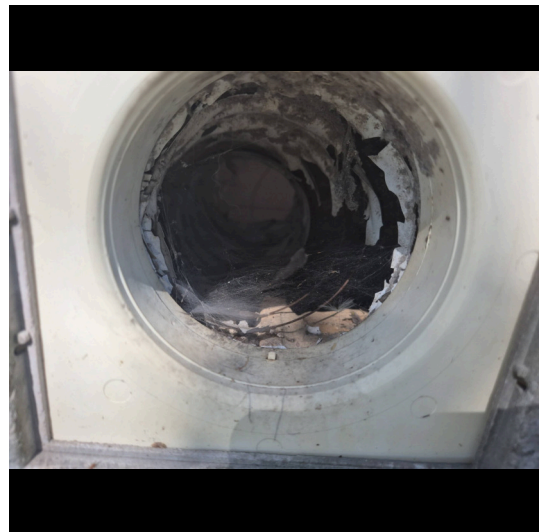
Der mangler et låg ved aftræksrør fra bryggers.

Der er risiko for at skadedyr kan trænge ind i boligen.

Indhent tilbud fra vvs

Opgaven har ikke været mulig at prissætte, det anbefales at kontakte en VVS'er med henblik på udredning af opgaven og tilbud på udbedring.

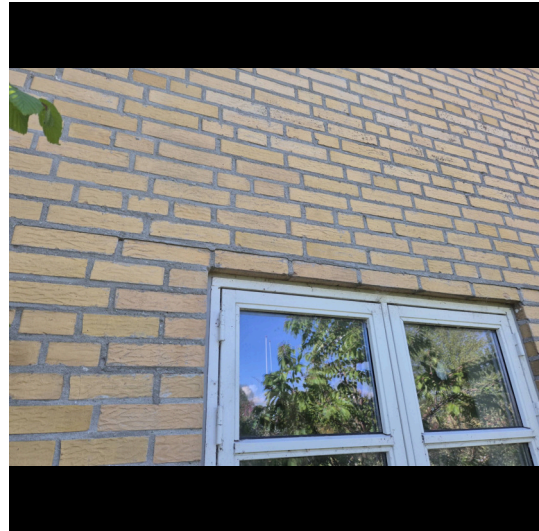
Mur overligger har sluppet mod nord

Det vurderes, at skaden kan udvikle sig på længere sigt.

Udskiftning af overligger

Udbedringseksempel: Udskiftning af overligger. Overliggeren understøttes midlertidigt pr. 600 mm under arbejdets udførelse for at sikre, at bæreevnen under og efter udførelsen er tilstede. Trykfast isolering indlægges mellem overliggeren og bagmur. Den midlertidige understøtning fjernes, når murværket kan bære.

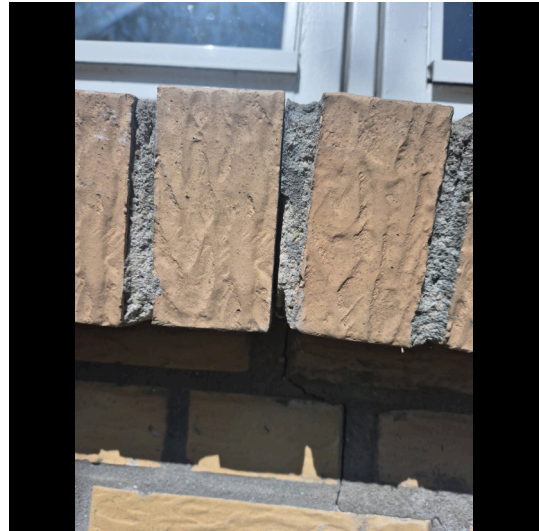
Der er defekte fuger i sålbænke ved vinduer f.eks. mod øst

Det vurderes, at skaden kan udvikle sig på længere sigt.

Eftergang af fuger

Udbedringseksempel: Eftergang af fuger. Forvitrede/løse fuger udbedres ved udkradsning og omfugning. Sålbænkens fuger udkradses i fuld bredde til dybde min. 15 mm fra den færdige fugeoverflade. I ældre murværk udkradses til dybde min. 25 mm. Efter rengøring og vanding efterfuges med fyldte fuger.

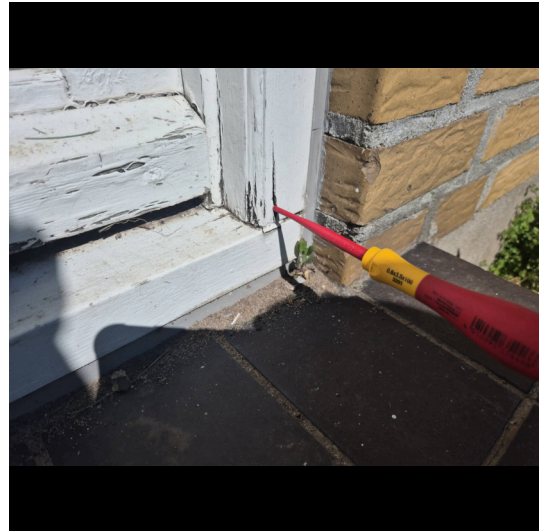
Der er begyndende nedbrydninger i karm og ramme på døre til bryggers og entre.

Skaden kan udvikle sig over en længere årrække.

Udskiftning af nedbrudt træ

Udbedringseksempel: Udskiftning af træ. Det nedbrudte træ skæres væk og et stykke træ af samme sort og densitet tildannes nøjagtigt og indsættes i stedet for det beskadigede. Det reparerede område grundes og malebehandles på begge sider. Døren afvaskes, slibes og males en gang.

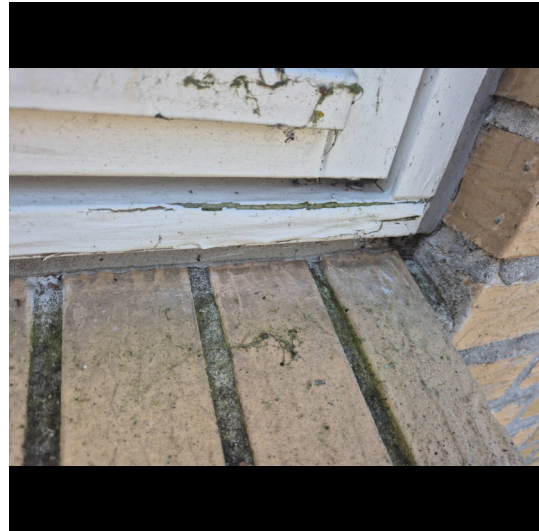
Der er nedbrydning af vinduernes overfladebehandling flere steder bl.a. mod nord

Skaden kan udvikle sig over en længere årrække.

Eftergang af facadeparti

Udbedringseksempel: Demontering af parti og eftergang samt udskiftning af evt. defekt træ, samling og overfladebehandling inkl. regulering og justering. Der er taget udgangspunkt i en standard skydedør på 180-200 cm i bredden

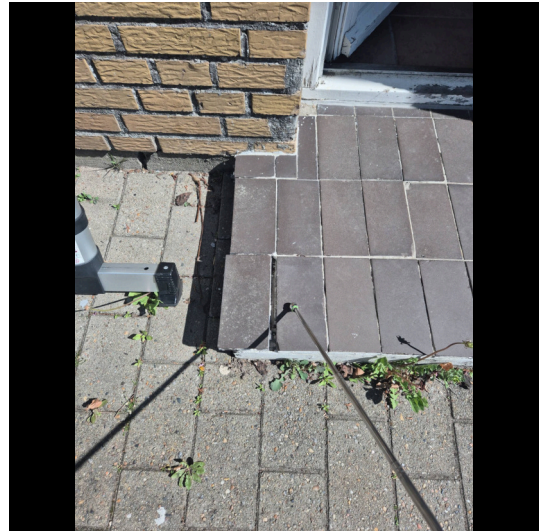
Klinker på trin mod bryggers har begrænset vedhæftning.

Det vurderes, at skaden kan udvikle sig på længere sigt.

Udskiftning af klinker på trappe

Udbedringseksempel: Udskiftning af klinker på grund/stødtrin. Klinker på trappetrin afhugges, betonlaget afrenses og forbehandles. Naturklinker udlægges på grund- og stødtrin. Klinkerne fuges med cementbaseret, frost- og vandfast fugemasse. Forudsættes at trinstørrelsen er 40 cm x 120 cm ekskl. evt respos.

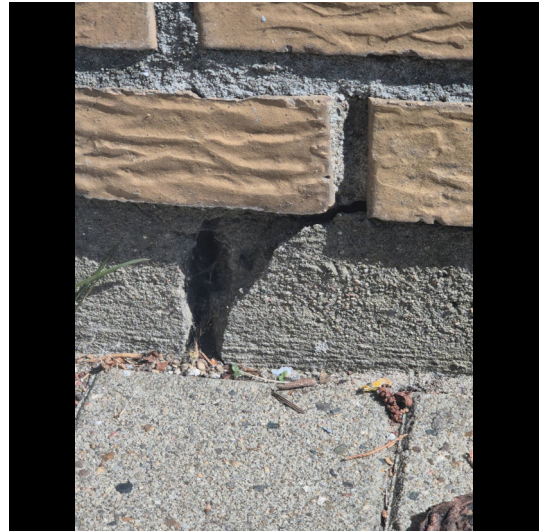
Der er enkelte revner i sokkel især mod syd

Der er risiko for følgeskader på de bagvedliggende og underliggende konstruktioner på længere sigt.

Eftergang af sokkelpuds

Udbedringseksempel: Eftergang af løstsiddende sokkelpuds. Porøs, løstsiddende puds afhugges. Fundamentet afrenses, grundes og slutpudses med mørtel af samme type som den øvrige sokkelpuds. Mørtelen føres min. 100-150 mm under terræn. Maks synlighed på sokkelhøjde 200 mm.

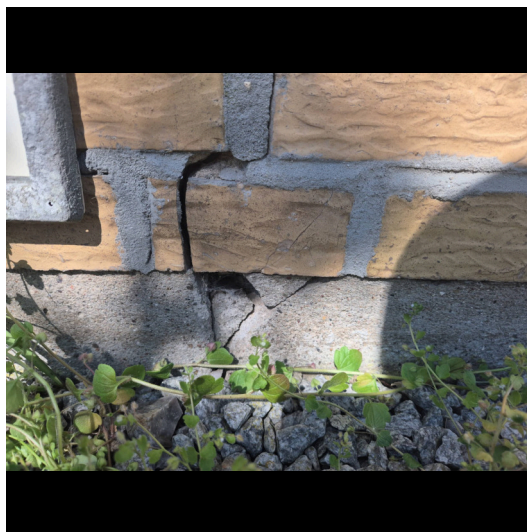
Der er revner i sokkel bl.a. mod øst. Revnerne fortsætter op i ydervæggen

Sætningsrevnen skønnes at være aktiv, og der er risiko for følgeskader på andre bygningsdele på længere sigt.

Eftergang af sokkelpuds

Udbedringseksempel: Eftergang af løstsiddende sokkelpuds. Porøs, løstsiddende puds afhugges. Fundamentet afrenses, grundes og slutpudses med mørtel af samme type som den øvrige sokkelpuds. Mørtelen føres min. 100-150 mm under terræn. Maks synlighed på sokkelhøjde 200 mm.

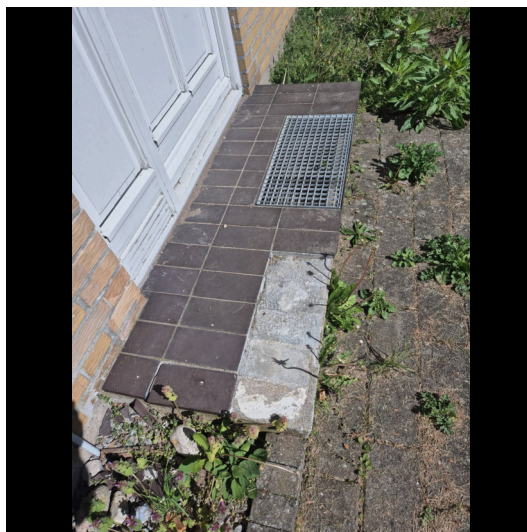
Der mangler flere klinker samt der er klinker som mangler vedhæftning ved hoveddøren

Det vurderes, at skaden kan udvikle sig på længere sigt.

Udskiftning af klinker på trappe

Udbedringseksempel: Udskiftning af klinker på grund/stødtrin. Klinker på trappetrin afhugges, betonlaget afrenses og forbehandles. Naturklinker udlægges på grund- og stødtrin. Klinkerne fuges med cementbaseret, frost- og vandfast fugemasse. Forudsættes at trinstørrelsen er 40 cm x 120 cm ekskl. evt respos.

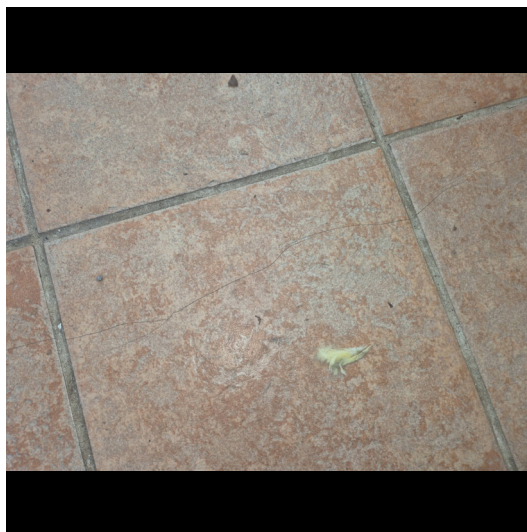
Der er revnede gulvklinter samt gulvklinter med begrænset vedhæftning til underlaget b.la. midt i rummet.

Da der er tale om områder uden direkte vandpåvirkning, skønnes der ikke nærliggende risiko for følgeskader. Den svigtende vedhæftning er dog af en sådan karakter, at forholdet kan udvikle sig på længere sigt med risiko for svigt/revner i klinker og fuger.

Udskiftning af klinker/fliser

Udbedringseksempel: Udskiftning af klinker/fliser og vådrumsbehandling. klinker/fliser aftages. Underlaget rengøres omhyggeligt. Gulvet vådrumsbehandles. Der skal anvendes et komplet system til vandtætning med produkter fra samme godkendelse. Overflader primes og forsegles i hjørner, omkring rørgennemføringer og ved overgang væg/gulv. Heldækkende tætningsmasse påføres. Gulvklinter udlægges, fuges og afrenses. I hjørner, og i overgang væg og gulv samt omkring sanitære installationer fuges med elastisk, vådrums siliconefugemasse.

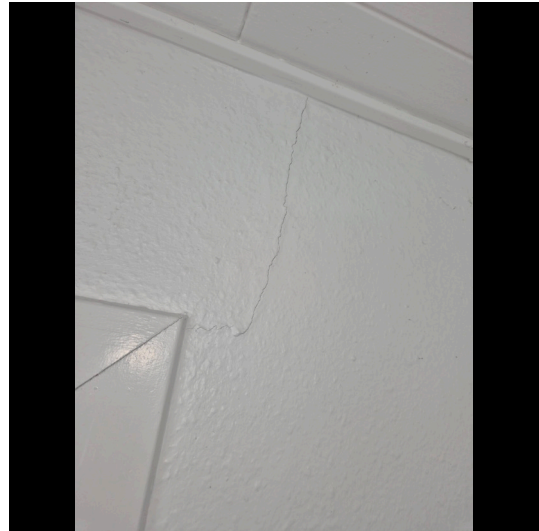
Der er registreret revner i vægge b.l.a. ved døren

Revnerne er på steder hvor de kan forventes (samlinger m.m.) og skønnes uden konstruktiv betydning.

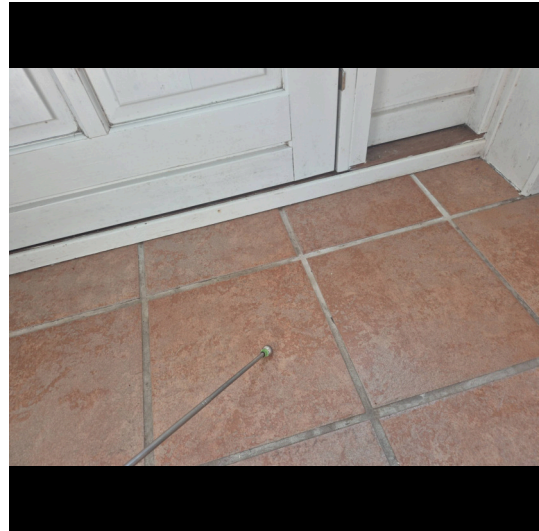
Der er gulvklinter med mangelfuld vedhæftning til underlaget samt enkelte revner i fuger.

Det vurderes, at skaden kan udvikle sig på længere sigt.

Udskiftning af klinker/fliser

Udbedringseksempel: Udskiftning af klinker/fliser og vådrumsbehandling. klinker/fliser aftages. Underlaget rengøres omhyggeligt. Gulvet vådrumsbehandles. Der skal anvendes et komplet system til vandtætning med produkter fra samme godkendelse. Overflader primes og forsegles i hjørner, omkring rørgennemføringer og ved overgang væg/gulv. Heldækkende tætningsmasse påføres. Gulvklinter udlægges, fuges og afrenses. I hjørner, og i overgang væg og gulv samt omkring sanitære installationer fuges med elastisk, vådrums siliconefugemasse.

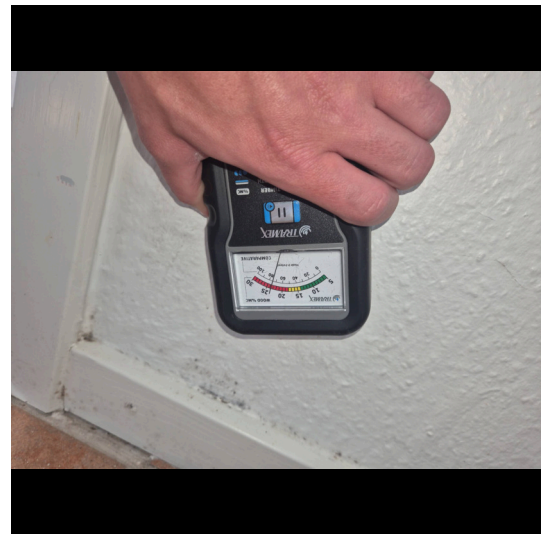
Der kan konstateres opfugtning af væg mod øst og på væg mod badeværelse

Forholdet kan fortsat udvikle sig, og der er nærliggende risiko for skader på andre bygningsdele.

Demontering af beklædning

Opgaven vurderes at kunne udbedres af en tømrer. Vi anslår at arbejdslønnen er den største del af udbedringsomkostningen og materialer udgør en mindre del. Det anbefales derfor at lade en tømrer udbedre opgaven på regning.

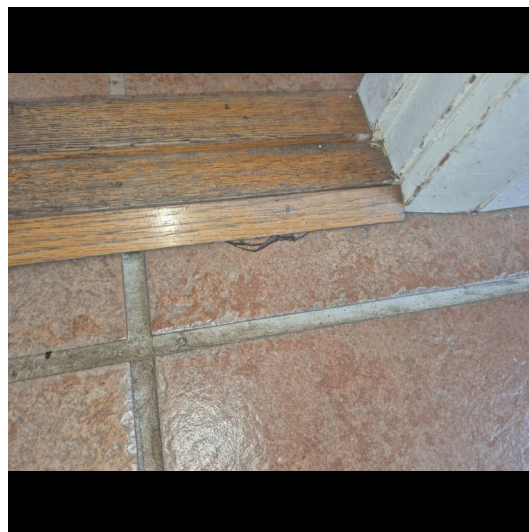
Der er revnede gulvklinter samt gulvklinter med begrænset vedhæftning til underlaget b.la..ved døren mod gang.

Det vurderes, at skaden kan udvikle sig på længere sigt.

Udskiftning af klinker/fliser

Udbedringseksempel: Udskiftning af klinker/fliser og vådrumsbehandling. klinker/fliser aftages. Underlaget rengøres omhyggeligt. Gulvet vådrumsbehandles. Der skal anvendes et komplet system til vandtætning med produkter fra samme godkendelse. Overflader primes og forsegles i hjørner, omkring rørgennemføringer og ved overgang væg/gulv. Heldækkende tætningsmasse påføres. Gulvklinter udlægges, fuges og afrenses. I hjørner, og i overgang væg og gulv samt omkring sanitære installationer fuges med elastisk, vådrums siliconefugemasse.

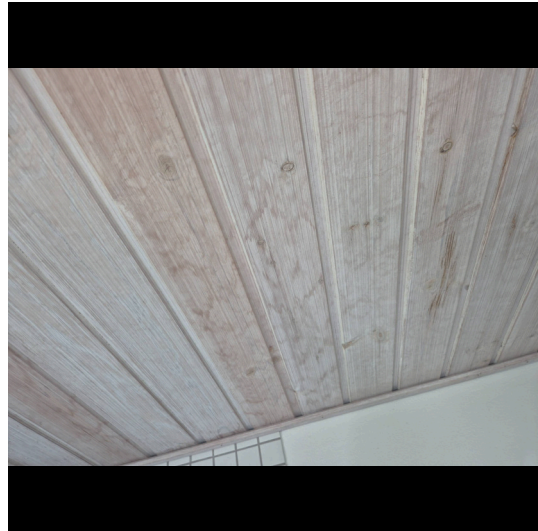
Der er fugtskjolder på lofts beklædning

Forholdet var tørt ved fugtmåling og skønnes derfor af ældre dato.

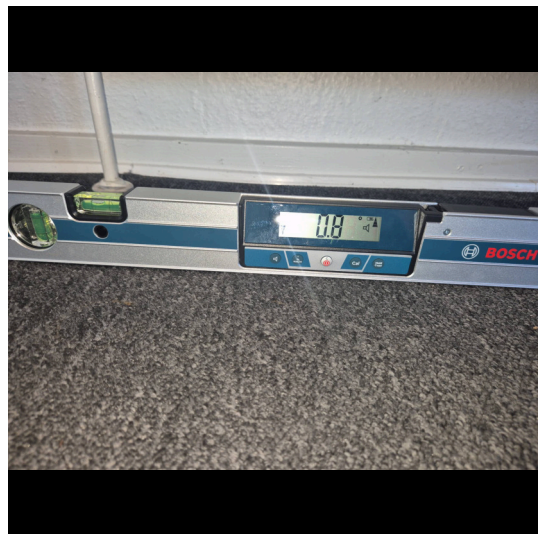
Gulvet har mindre skævheder

Forholdet skønnes aldersrelateret, uden konstruktiv betydning. Mindre ujævnheder/skævheder er almindeligt forekommende i ældre bygninger.

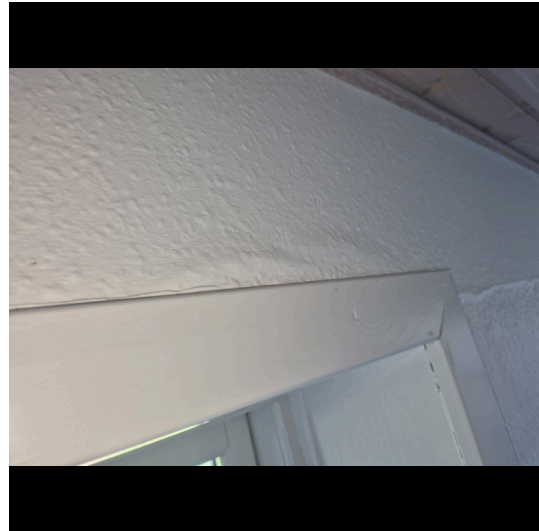
Der er konstateret områder, hvor tapet har manglende vedhæftning til underlaget

Omfanget er på nuværende tidspunkt så begrænset, at der ikke skønnes at være nogen risiko.

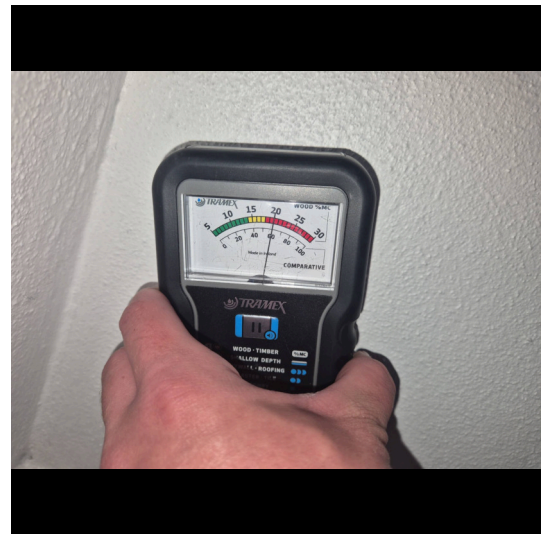
Der kan konstateres opfugtning af væg mod nord

Forholdet kan fortsat udvikle sig, og der er nærliggende risiko for skader på andre bygningsdele.

Demontering af beklædning

Opgaven vurderes at kunne udbedres af en tømrer. Vi anslår at arbejdslønnen er den største del af udbedringsomkostningen og materialer udgør en mindre del. Det anbefales derfor at lade en tømrer udbedre opgaven på regning.

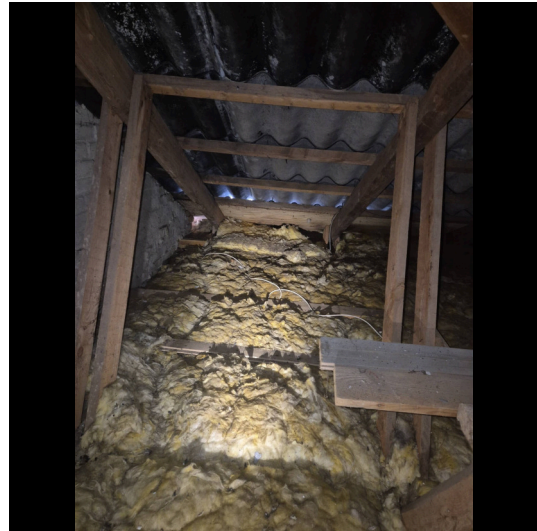
Isolering er ført helt ud mod undertag / tagflade ved tagfod, og blokerer derfor for ventilationen

Forholdet kan medføre fugtproblemer og måske skimmeldannelser i tagkonstruktionen på længere sigt.

Evt. optimering af ventilation ved tagfod

Udbedringseksempel: Etablering af ventilation i tagrum. Aftagning af mineraluld ved udhæng og montering af vindskærm af krydsfiner. Ved udhæng skal eksisterende isolering skæres væk, så der er fri passage af luft i tagrummet. Vindspærre af krydsfiner, opsættes ved spærfod længst muligt ude over ydervæggen. Krydsfineren opsættes, så der er 25-50 mm luftspalte (alt efter tagbelægningstype)

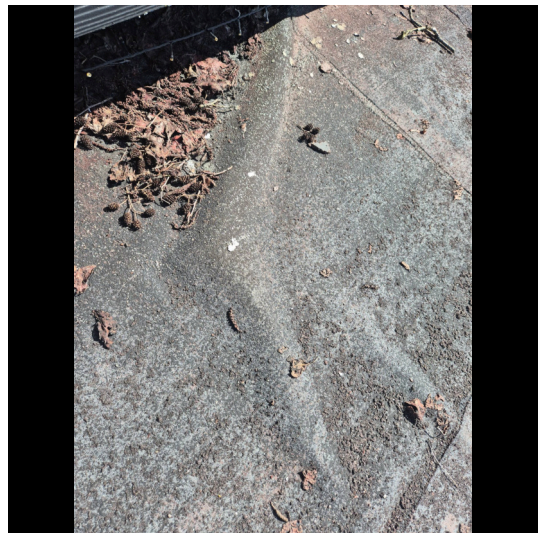
Tagpappen er nedslidt med revner og dampbuler

Forholdet har medført skader på andre bygningsdele, f.eks. undertaget

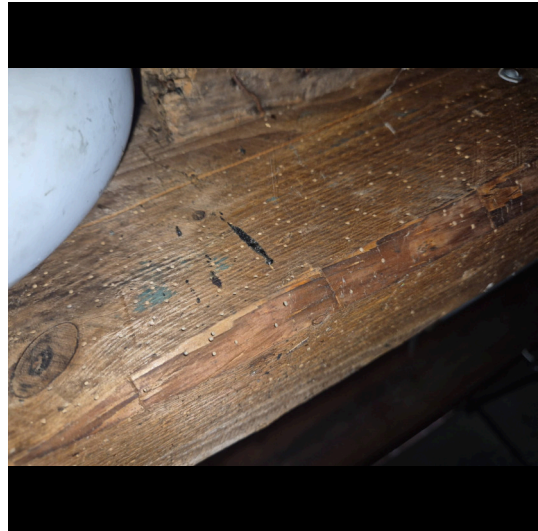
Tagkonstruktionens træværk har spor efter angreb af borebiller. Det ses f.eks. inde i garagen

Angrebet skønnes at være inaktivt, hvorfor risikoen for udvikling vurderes at være begrænset. Insektangreb af denne karakter er almindeligt forekommende i ældre træværk og giver sjældent anledning til styrkesvækkelser i fulde trædimensioner, da angrebene som oftest er i overfladen af træet.

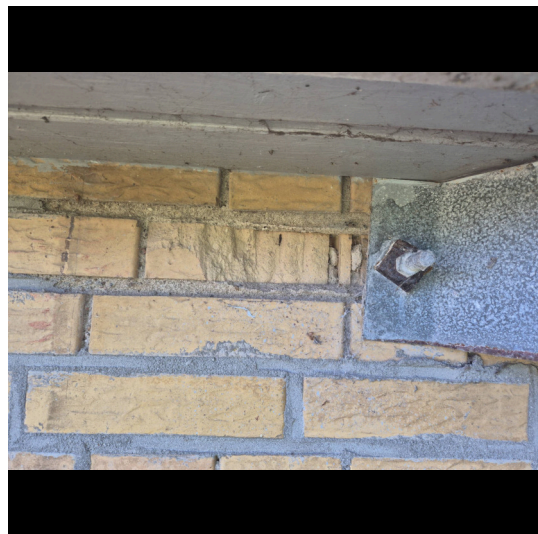
Der ses defekte mursten mod vest

Skaden kan udvikle sig over en længere årrække.

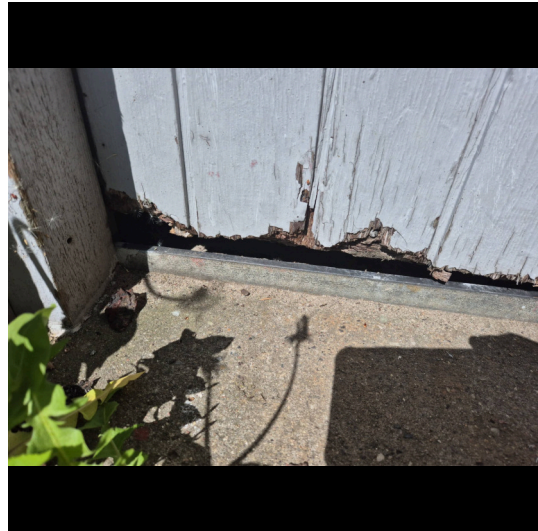
Der er nedbrydninger i ramme på døre mod nord og øst

Der er risiko for, at træet nedbrydes yderligere.

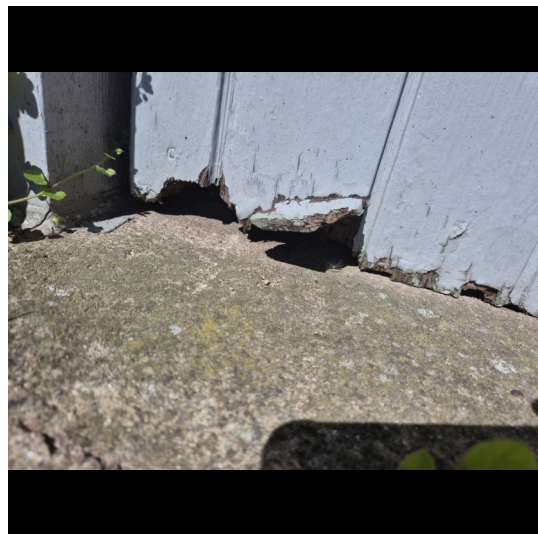
Der er nedbrydninger i garageport

Det vurderes, at skaden kan udvikle sig på kortere sigt.

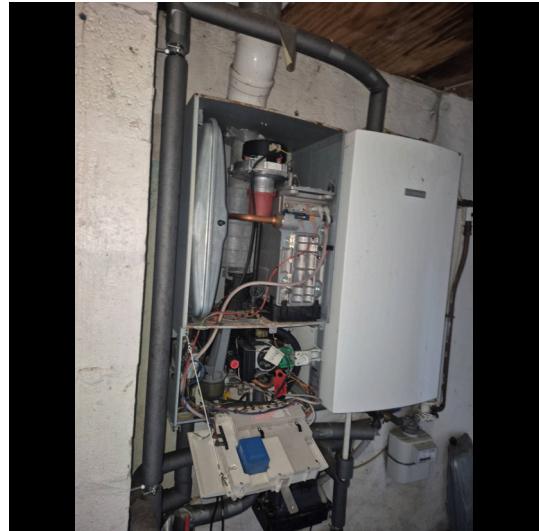
Ejendommen står uopvarmet.

Det vurderes, at bygningsdele kan blive skadet på kortere sigt.

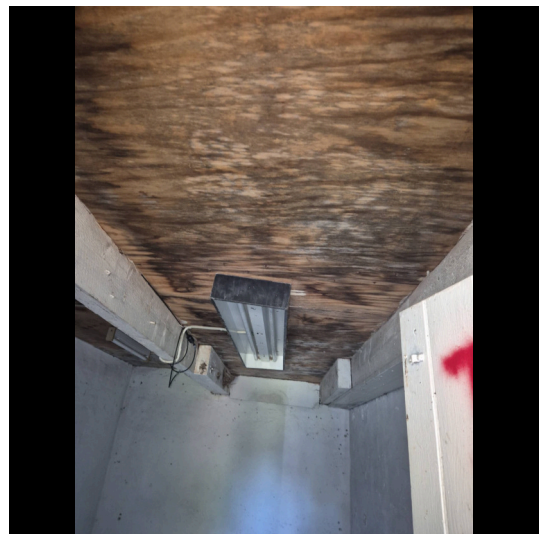
Undertaget har større misfarvninger enkelte steder, og der målttes fugt ved besigtigelsen

Det vurderes, at skaden kan udvikle sig på kortere sigt.

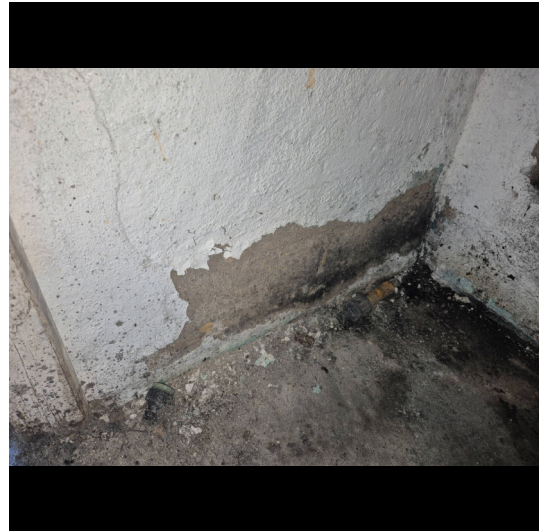
Der er konstateret områder, hvor vægpuds har manglende/begrænset vedhæftning til underlaget

Det vurderes, at skaden kan udvikle sig på længere sigt.

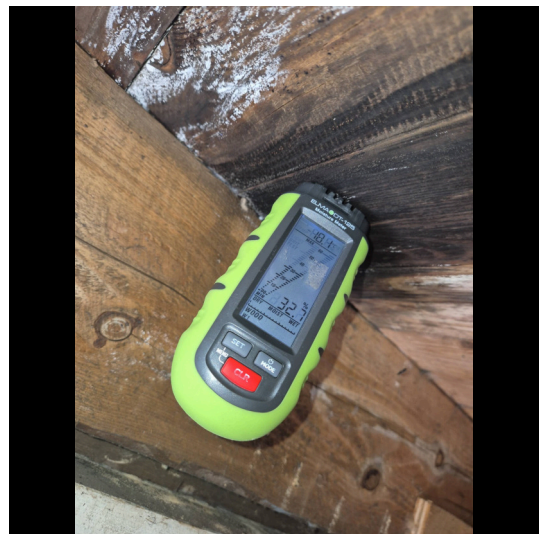
Undertaget har større misfarvninger enkelte steder, og der målt fugt ved besigtigelsen

Det vurderes, at skaden kan udvikle sig på kortere sigt.

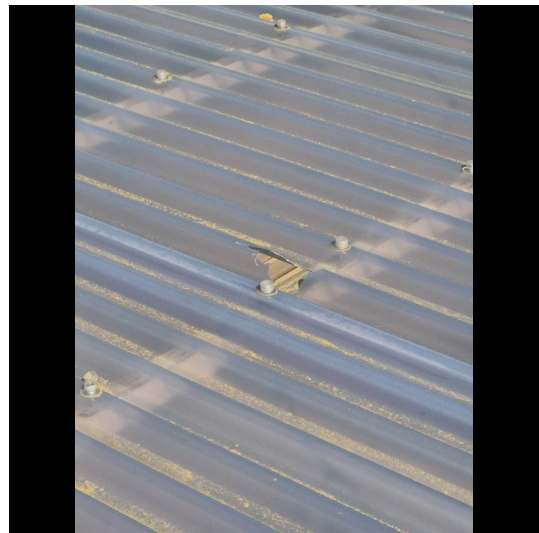
Der er hul i plast taget

Forholdet kan fortsat udvikle sig, og der er nærliggende risiko for skader på andre bygningsdele.
