# TILSTANDSRAPPORT

EF Tønderhus

**Krog Byggerådgivning ApS**

Dato for udskrivning  
22.4.2025

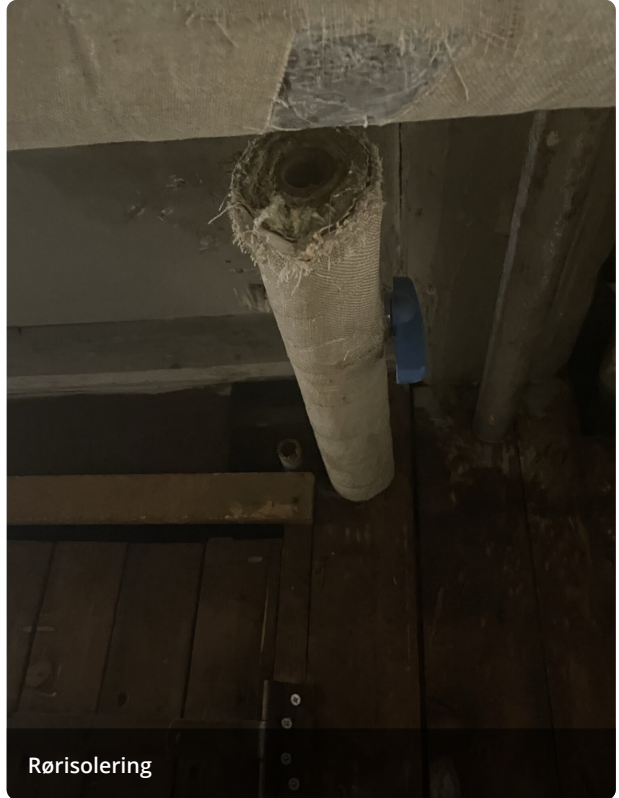
Ifm. gennemgangen kunne det konstateres at der ved tidligere vvs projekt er efterladt flere gamle isoleret rør.

Rørisoleringen mistænkes at være asbestholdig. Disse rør findes flere steder i kælderen, tørrerum og i pulterummene.

Ved asbestholdig rørisolering er der stor risiko for asbesten har spredt sig i kælderen.

Det kan resultere i at ejendommens kælder skal komplet miljøsaneres før at beboerne kan fædres i kælderen igen.

Det anbefales at bliver fortaget en miljøscreening af kælderen hvor der tages prøver på rørisoleringen samt prøver på gulve og vægge for at vurdere omfanget.

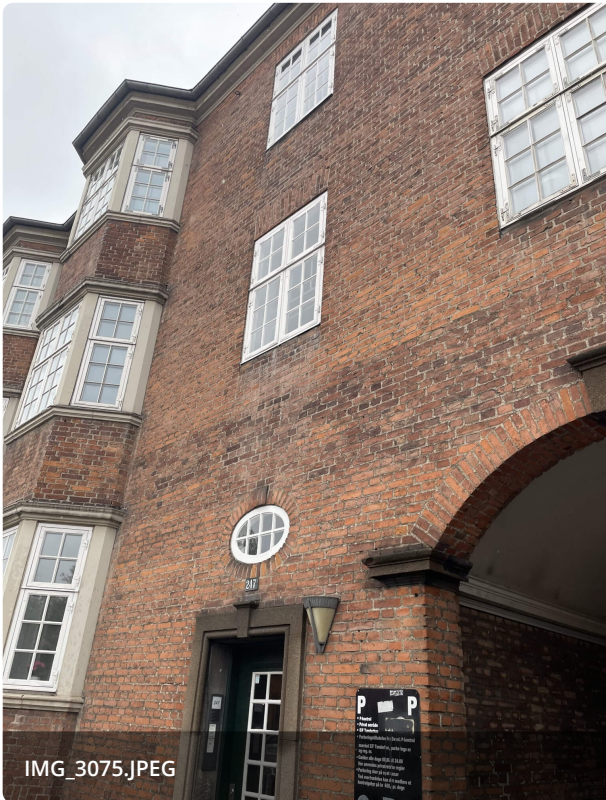
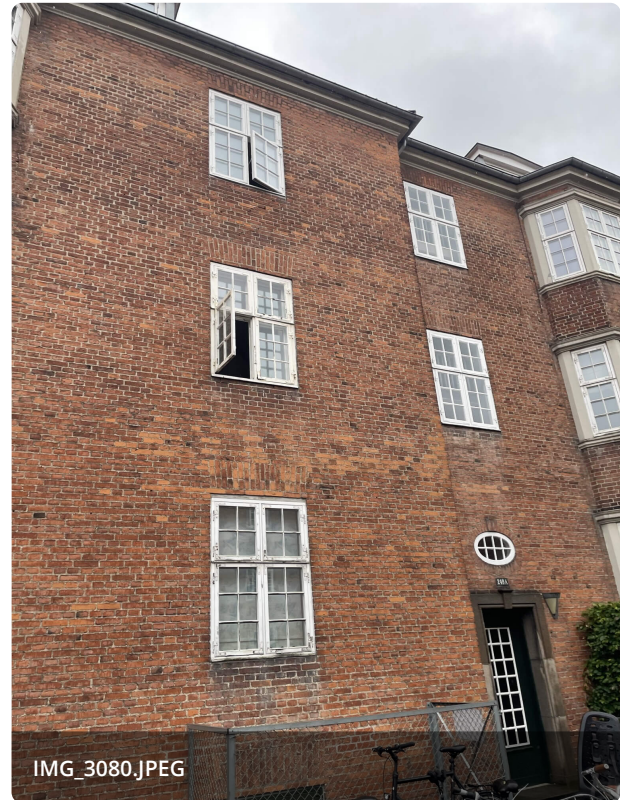
Det ses at facaden mod gaden fremstår med revner manglende og forvitrede fuger.

Hvis ikke disse udbedret kan der være risiko for regnvand trænger ind i facaden.

Det anbefales at facaderne mod gade renoveres. Facaderenovering indebære følgende:

- Udkredsning af fuger

- Nye fuger
- udbedring af sætningskader
- udskiftning af beskadigede sten.

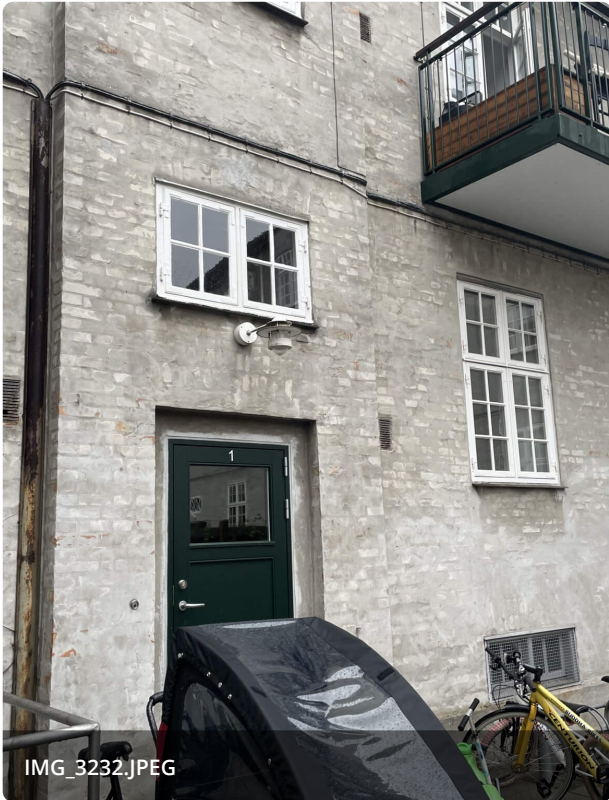
IMG\_3232.JPEG

Ejendommens facader mod gården fremstår med revner og afskallet puds.

Det anbefales at facaderne i gården eftergås.

- Udbedring af revner
- Udbedring af løstsiddende puds

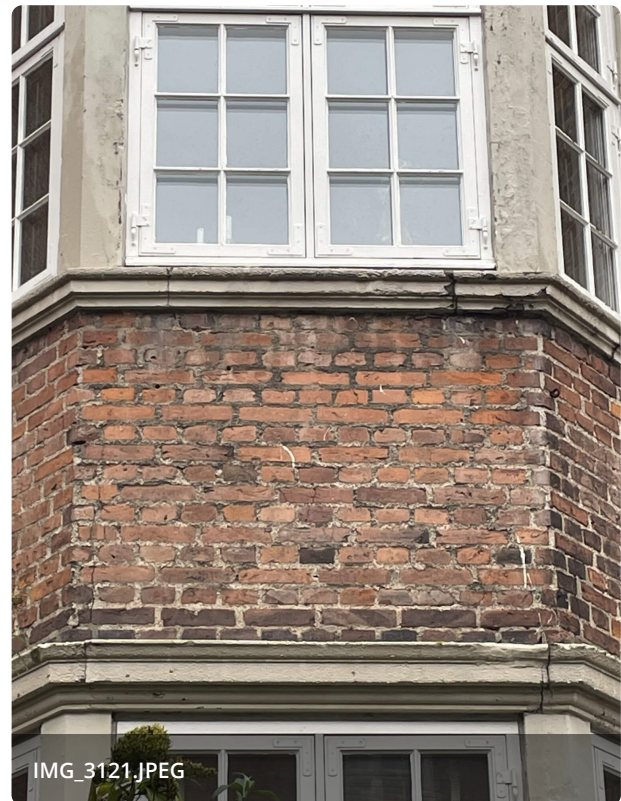
Det ses ejendommens 22 beton karnapper fremstår nedslidte, fugerne er forvitrede og der ses allerede tegn på rustdannelse på armeringen.

Hvis ikke disse vedligeholdelses er der risiko for armeringen knækker og betonen slipper.

Det anbefales derfor at beton karnapperne afrenses det blotlagte armering behandles og karnapperne pudses op igen.

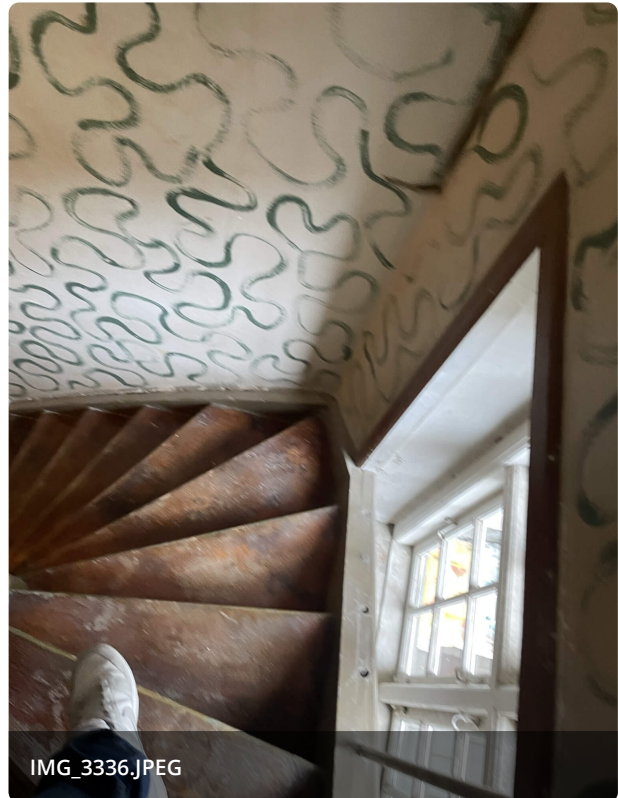
IMG\_3326.JPEG

Ejendommens bi-trapper fremstår i varierende stand.

Det ses at pudsens på væggene er afskallet, trinene er flere steder nedslidte og generelt fremstår træværk slidt.

Følgende arbejder anbefales vedr. renovering af køkkentrapper:

- udbedring af puds
- maling af vægge
- slibning af træværk
- maling af træværk
- afretning af trin
- evt. linoleum på trin

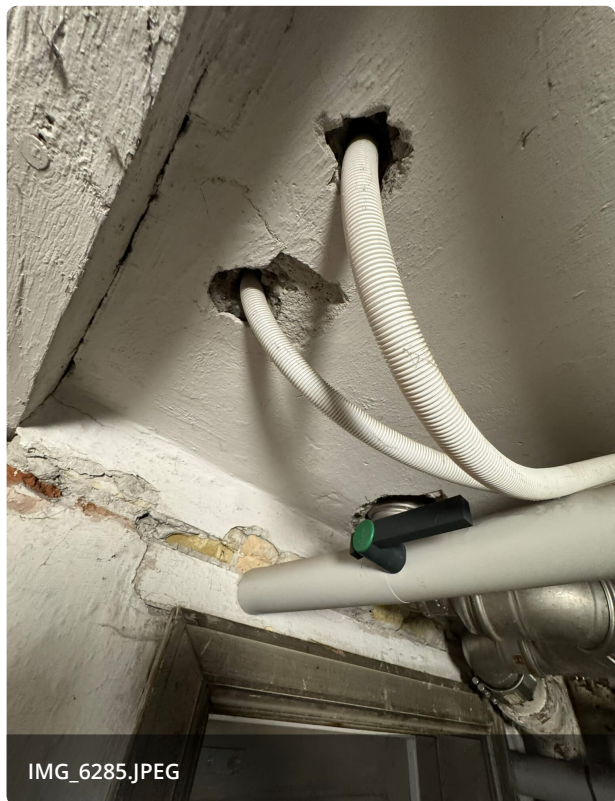
IMG\_2982.JPEG

Ifm. gennemgangen ses det at gennemboringer til nye installationer ikke er lukket korrekt. Der er flere steder i ejendommen hvor gennemboringer er lukket til med byggeskum, dette er ikke lovligt ift. brand

Hvis ikke gennemboringer er lukket korrekt er der risiko for brand og røgspredning mellem etageadskillelserne.

Det anbefales at kælderens gennemgås og alle gennemboringer lukkes korrekt.

Lukning kan ske med beton eller brandbøsninger.

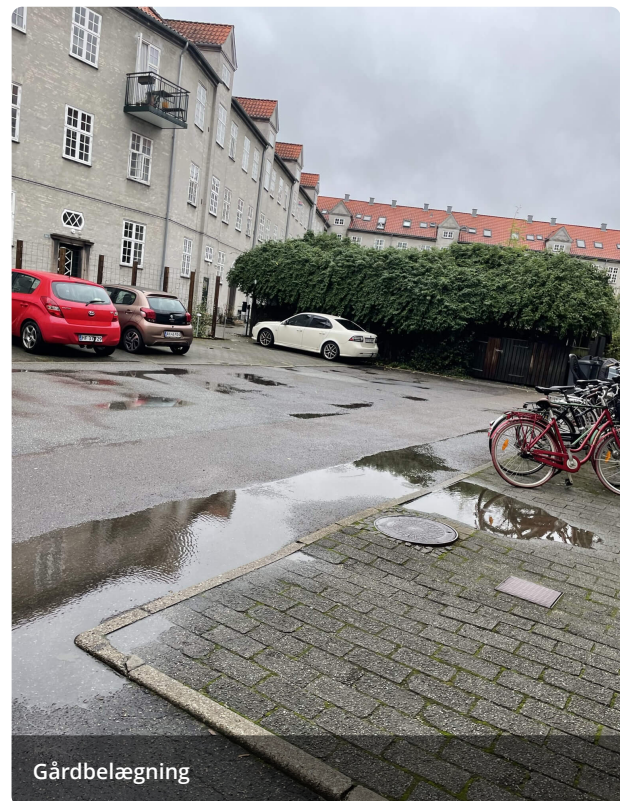
Gårdbelægning

Det ses at bælgningen i gården er sunket flere steder, belægningen fremstår med lunger og flere vandpytter.

Der kan på sigt være risiko for at asfalten revner eller der dannes større huller i bælgningen.

Det anbefales at bælgningen oprettes med fald mod eksisterende kloakker for at lede vandet korrekt væk.
