### Bygningsoversigt

Dato for besigtigelse: 07-11-2025

## Introduktion til VTR rapporten

## LITRA A - Beboelse

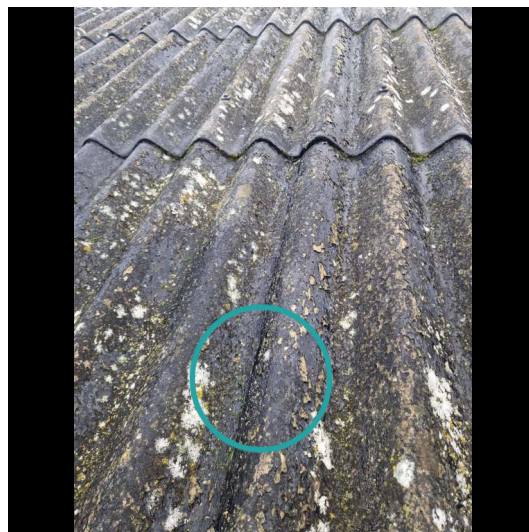
**Tag****SKADE:**

Tagpladerne fremstår med nedslidt overfladebehandling på sydvendt tagflade ved stue

**RISIKO:**

Det vurderes, at skaden kan udvikle sig på længere sigt.

**789,00 Pr m2****Udskiftning af tagplader**

Udbedringseksempel: Udskiftning af tagplader eks. som Cembrit oplægges på det eksisterende lægteunderlag, med tætningsbånd i bølgepladernes vandrette overlæg og fastgøres med indfarvede tagskruer, spændskiver og tætningskiver. Udhængsklodser af plast med ventilation monteres over nederste taglægte ved tagfod.

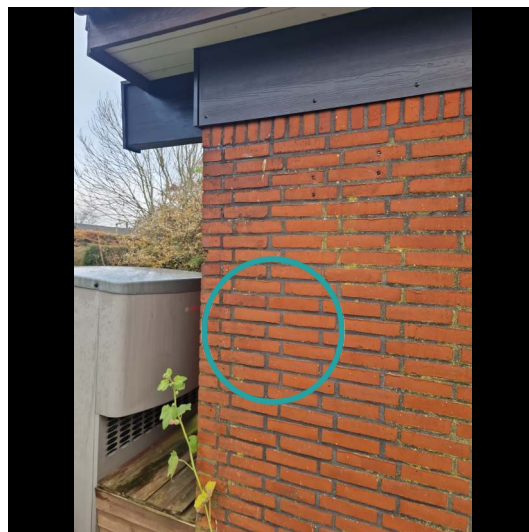
**Ydervægge****SKADE:**

Ydervægge har enkelte revner, bl.a. mod have ved stue

**NOTE:**

Revner var uden væsentlig forskydning/forsætning og vurderes at være i ro - mindre bevægelse over en længere årrække samt mindre revnedannelse efter reparation kan dog forekomme. Revnedannelser af denne karakter er almindelig forekommende og giver kun sjældent anledning til større konstruktionsmæssige problemer.

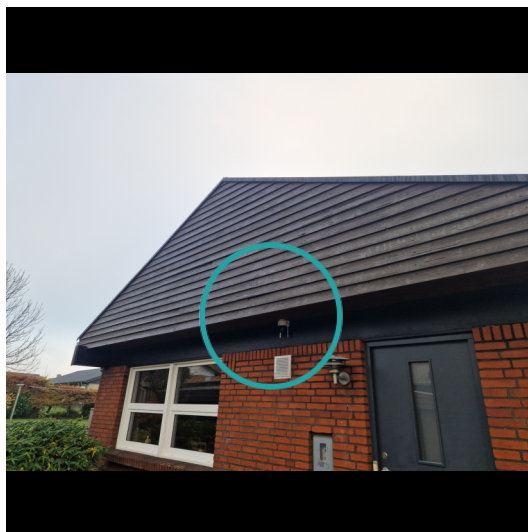
## Ydervægge

### SKADE:

Træbeklædningen fremstår udtørret og vindridset på gavltrekan mod syd

### RISIKO:

Det vurderes, at skaden kan udvikle sig på længere sigt.

## Udskiftning af beklædning

Udbedringseksempel: Udskiftning med bræddebeklædning af fyrretræ med lister. Bræddebeklædning med lister opsættes på ydervæg og behandles med plastalkydræbeskyttelse. Nedrivning af eksisterende bræddebeklædning. Ny bræddebeklædning monteres. Beklædningen malerbehandles med træbeskyttelse.

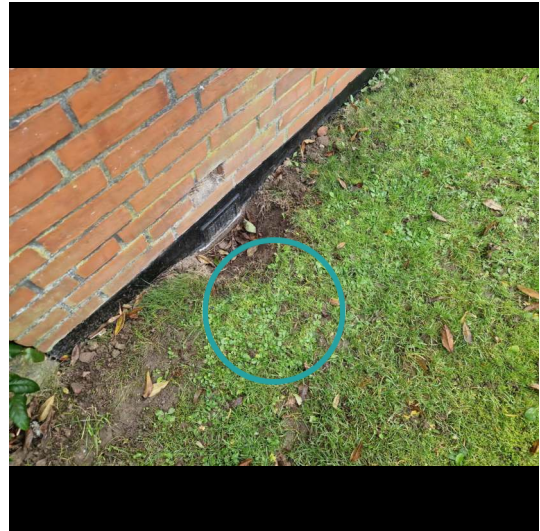
**Fundament/sokkel****SKADE:**

Ventilationsriste til krybekælder/ventileret hulrum sidder for tæt på terræn

**NOTE:**

Forholdet skønnes af ældre dato/oprindeligt, og idet der ikke ses tegn på skade/måltes forøget fugt, skønnes der ikke nærliggende risiko for skade.

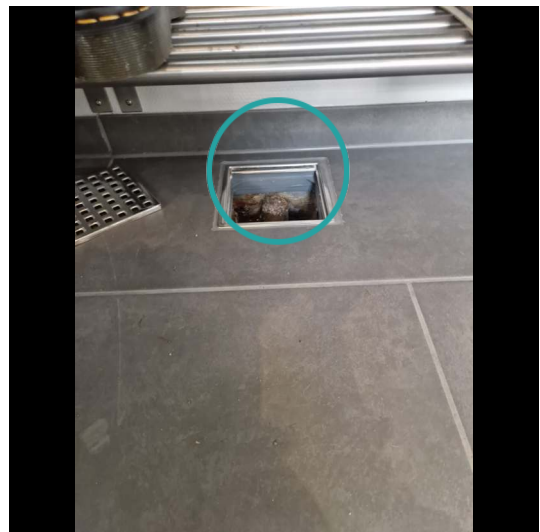
**Stueplan****SKADE:**

Der er monteret forhøjerrammer mellem afløbsskål og rist i gulvafløb. Gulvafløbet er ikke godkendt til forhøjerrammer

**NOTE:**

Gulvafløbet er ikke vandbelastet fra gulvoverfladen, og der skønnes derfor ikke at være nærliggende risiko for skader.

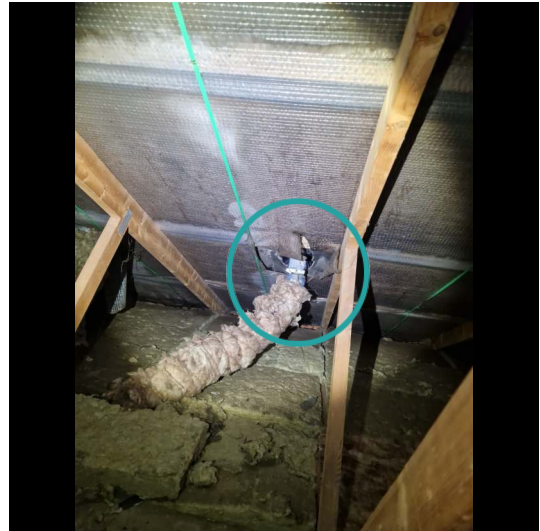
**SKADE:**

Undertag har flere defekter og er utæt

**NOTE:**

Der er ikke krav til undertag ved den anvendte tagbelægning, hvorfor der ikke skønnes at være risiko for skade

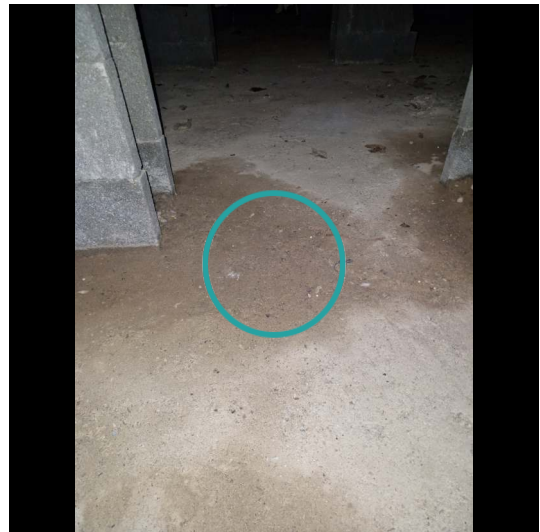
**SKADE:**

Der er opfugtninger i krybekældbunden og i nederste dele af krybekældervæggene

**NOTE:**

Opfugtningen er begrænset, muligvis sæsonbetonet, og skønnes ikke at udgøre nærliggende risiko for skade. Opstigende og indtrængende grundfugt i ældre kældergulve er almindeligt forekommende.

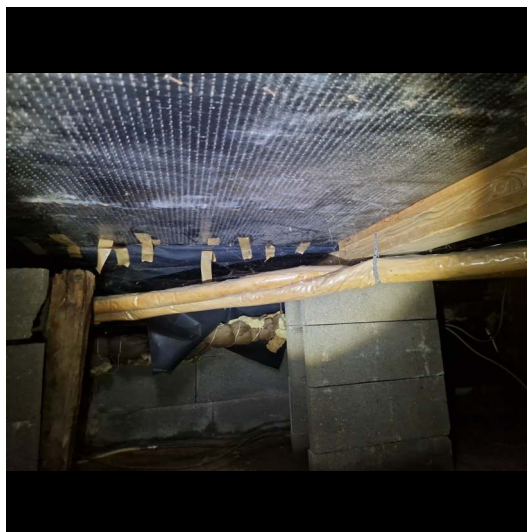
**SKADE:**

Der er monteret plastfolie/dampspærre på underside af isolering i krybekælder

**NOTE:**

Konstruktionen har henstået sådan i en længere årrække uden følgeskader, der vurderes derfor ikke at være nærliggende risiko for skade.

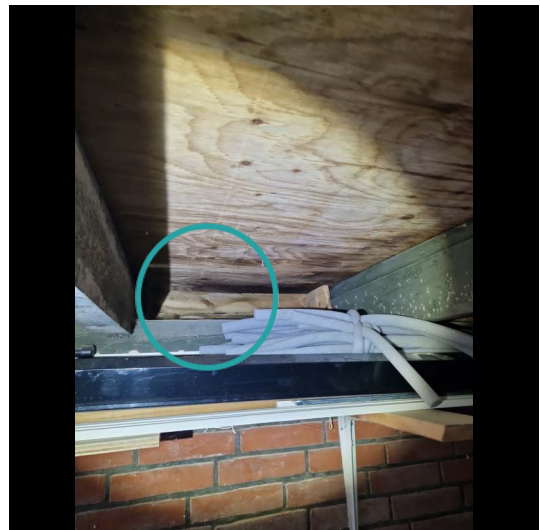
**Tag****SKADE:**

Undertaget af krydsfiner har misfarvninger/begyndende nedbrydning

**RISIKO:**

Det vurderes, at skaden kan udvikle sig på kortere sigt.

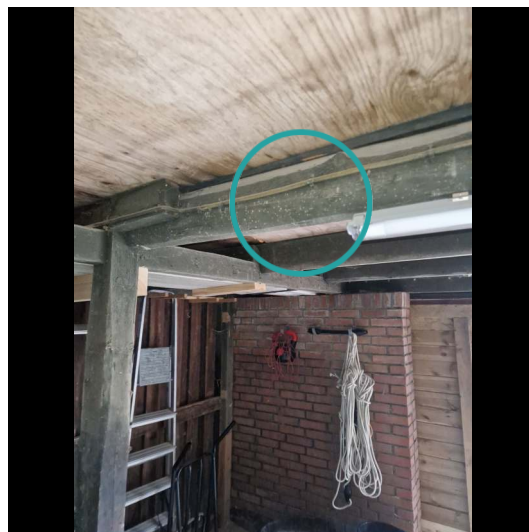
**SKADE:**

Tagkonstruktionens træværk har spor efter angreb af borebiller. Det ses f.eks. i spær, bærende stolper og træbeklædning

**NOTE:**

Angrebet skønnes at være inaktivt, hvorfor risikoen for udvikling vurderes at være begrænset. Insektangreb af denne karakter er almindeligt forekommende i ældre træværk og giver sjældent anledning til styrkesvækkelser i fulde trædimensioner, da angrebene som oftest er i overfladen af træet.

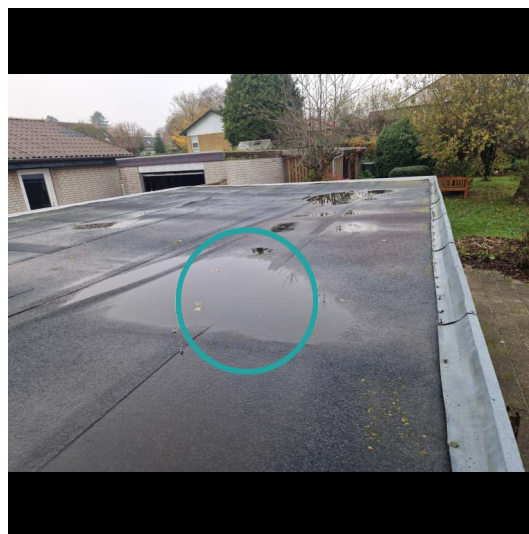
**SKADE:**

Tagpappen er med lunger, folder og enkelte åbne samlinger

**RISIKO:**

Forholdet kan fortsat udvikle sig, og der er nærliggende risiko for skader på andre bygningsdele.

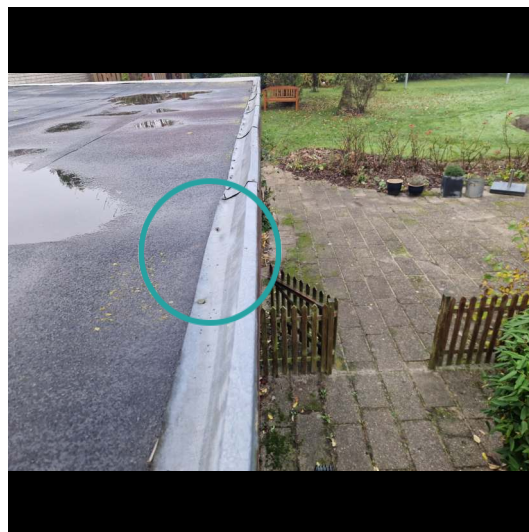
**Tag****SKADE:**

Inddækninger ved stern er nedslidte og fremstår nedslidte

**RISIKO:**

Forholdet kan fortsat udvikle sig, og der er nærliggende risiko for skader på andre bygningsdele.

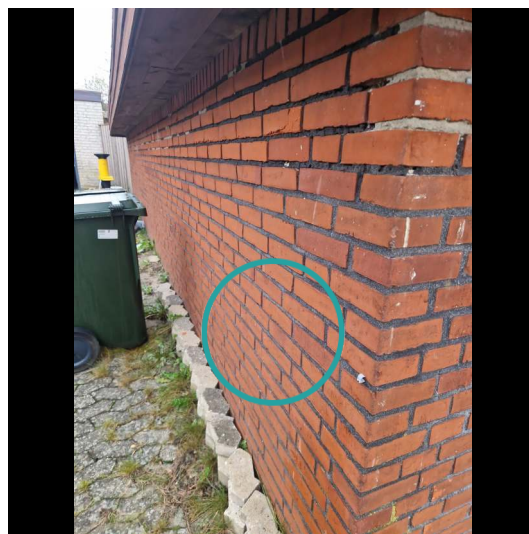
**Ydervægge****SKADE:**

Der er områder med porøse og udfaldne/udvaskede fuger samt skadede sten i murværket mod syd

**RISIKO:**

Det vurderes, at skaden kan udvikle sig på længere sigt.

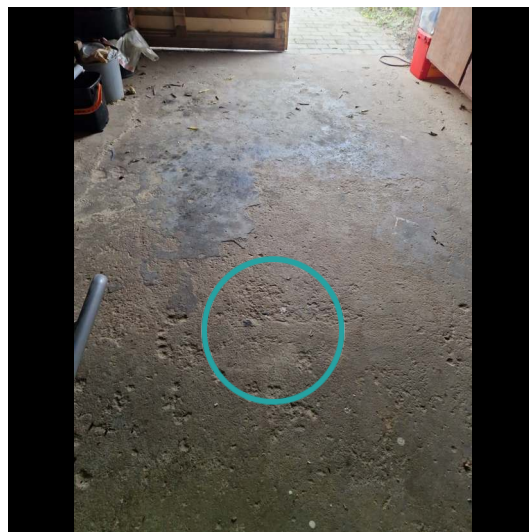
**SKADE:**

Der er revner og afskalninger i overfladen på betongulvet

**NOTE:**

Omfanget er på nuværende tidspunkt så begrænset, at der ikke skønnes at være nogen risiko.
