Realsyn+ for

Gundestrupvej 48,
5690 Tommerup

Bygningsoversigt

Dato for besigtigelse: 15-04-2026

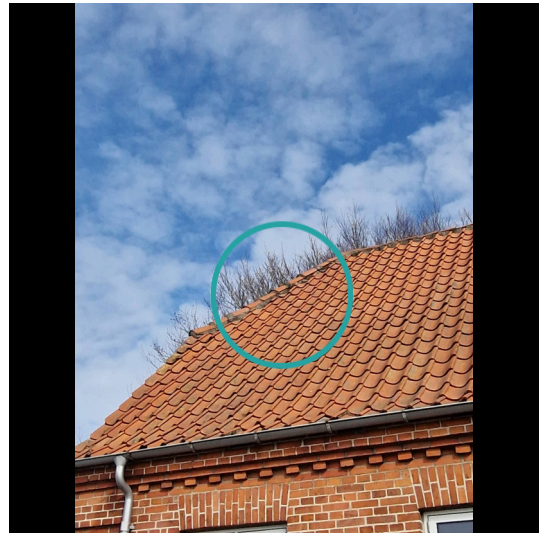
SKADE:

Rygningsmørtel har revner og mangler enkelte steder. Det ses f.eks. ved rygning og grat mod syd

RISIKO:

Der er risiko for vandindtrængen på de underliggende bygningsdele, ved blæst og nedbør, på længere sigt.

Eftergang af rygningsmørtel

Udbedringseksempel: Reparation af rygningsmørtel. Rygningssten nedtages. Eksisterende rygningssten lægges i mørtel.

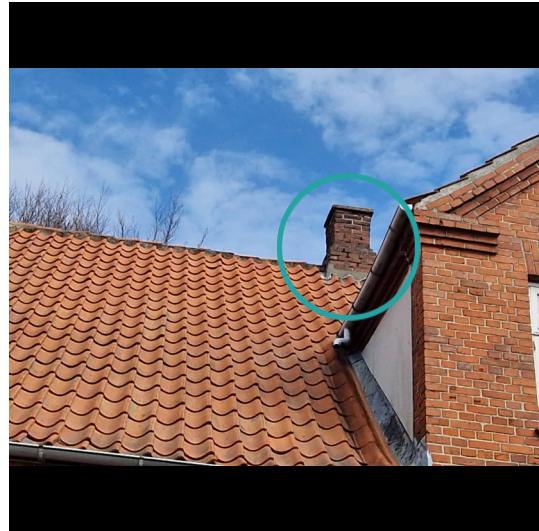
SKADE:

Skorsten fremstår med løse og defekte fuger, og der er revnede og frostsprængte sten f.eks. mod nord

RISIKO:

Forholdet vil udvikle sig yderligere på længere sigt.

Udbedring af skader

Opgaven vurderes at kunne udbedres af en murer. Vi anslår at arbejdslønnen er den største del af udbedringsomkostningen og materialer udgør en mindre del. Det anbefales derfor at lade en murer udbedre opgaven på regning.

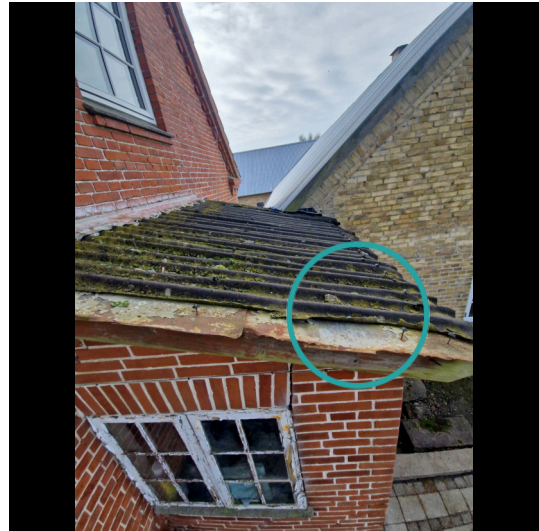
SKADE:

Tagpladerne har revner og defekter enkelte steder, det ses på det flade tag ved mellemgang mod nordvest

RISIKO:

Forholdet kan fortsat udvikle sig, og der er nærliggende risiko for skader på andre bygningsdele.

Udskiftning af hårdt undertag

Udbedringseksempel: Udskiftning/eftergang af hårdt undertag, uden demontering af andre bygningsdele, bl.a. tagbelægning. Undertag af vejrbestandige hårde plader.

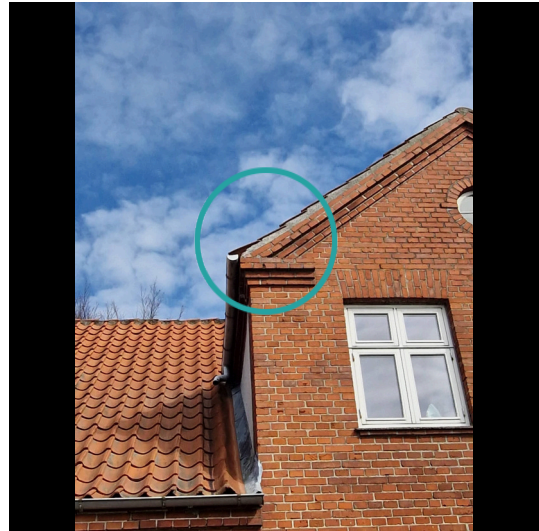
SKADE:

Der er revnet og nedfalden forskellingsmørtel (tætning) mellem murværk og tagbelægning i gavl især mod syd

NOTE:

Forholdet er på nuværende tidspunkt så begrænset, at der skønnes ikke at være nærliggende risiko for skade.

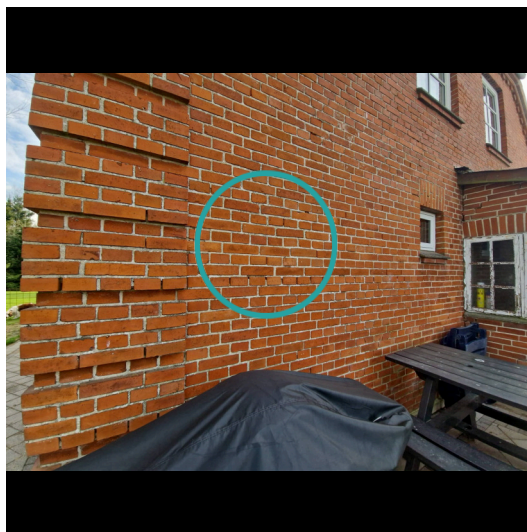
SKADE:

Der er revnedannelser og porøse/udfaldne fuger murværk især ved gavl mod sydvest

RISIKO:

Forholdet vurderes at give anledning til fugtindtrængning, hvilket kan medføre skader på de bagvedliggende konstruktioner på sigt. Revnerne vurderes i sig selv at være stabile, men er dog af en sådan karakter, at yderligere udvikling over en længere årrække samt mindre revnedannelse efter reparation kan forekomme.

Udkradsning og udbedring af fuger

Udbedringseksempel: Eftergang af fuger. Forvitrede/løse fuger, synlige revner og huller i fuger udbedres ved udkradsning og omfugning. Fuger udkradses i fuld bredde til dybde min. 15 mm fra den færdige fugeoverflade. I ældre facader udkradses til dybde min. 25 mm. Efter rengøring og vanding efterfuges med tilbageliggende fuger.

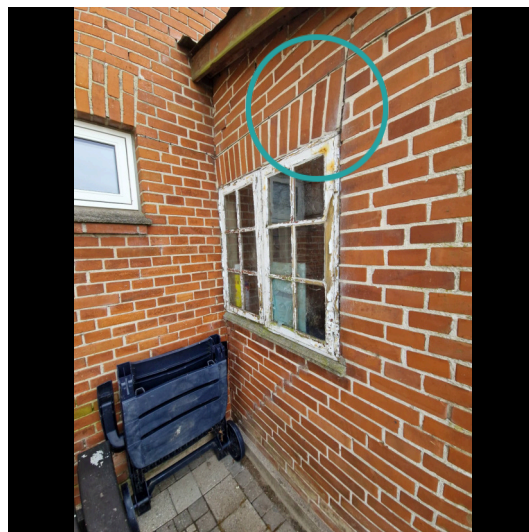
SKADE:

Murede stik over vindue især mod nordvest er revnet

RISIKO:

Forholdet vurderes at give anledning til fugtindtrængning, hvilket kan medføre skader på de bagvedliggende konstruktioner på sigt. Revnerne vurderes i sig selv at være stabile, men er dog af en sådan karakter, at yderligere udvikling over en længere årrække samt mindre revnedannelse efter reparation kan forekomme.

Udskiftning af defekte mursten i murværk

Udbedringseksempel: Udskiftning af defekte mursten af tegl. Defekte sten udhugges manuelt, maks. 3-4 sten i bredden uden understøtning. Nye/brugte hårdtbrændte, frostfaste sten indmures i mørtel efter rengøring og vanding. Der fuges med fugetype og mørtel som det øvrige murværk.

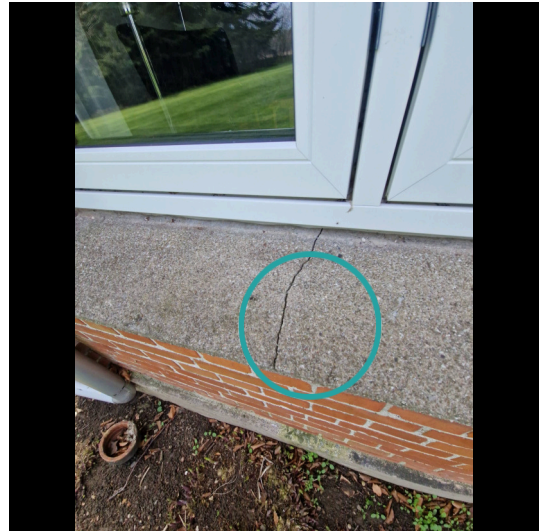
SKADE:

Sålbænke i beton har revnedannelser. Dette ses især ved vinduer mod syd

RISIKO:

Der er risiko for fugtindtrængen og skader på de underliggende/bagvedliggende konstruktioner på længere sigt.

Montering af sålbænk

Udbedringseksempel: Montering af sålbænk. Præfabrikeret sålbænk med vandnæse, rustik overflade og opkant både i enderne og i bagkanten, bredde 150 mm, tykkelse 55/35 mm, lægges i mørtel KC 35/65/650 på glidelag af murpap PF 2000. Sålbænken lægges med fremspring min. 30 mm, og føres min. 30 mm ind i murværket ved falsene. Endefuger holdes helt fri for mørtel og der udfuges med fugemasse, som SikaHyflex-250 Facade. Mørtelfugen udkradses i forkant, dybde 15-20 mm og der fuges med elastisk fugemateriale, som SikaHyflex-250 Facade, på underlag af fugesand og SikaBagstop.

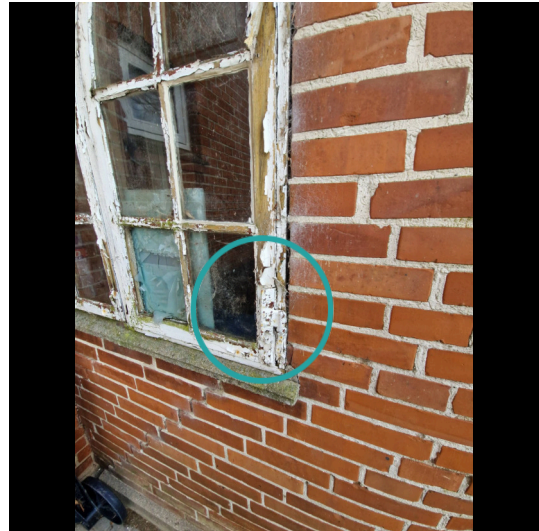
SKADE:

Der er nedbrydning i vinduerne enkelte steder, f.eks. ved mellemgang mod nordvest

RISIKO:

Nedbrydningen vurderes at fortsætte på længere sigt.

Udskiftning af nedbrudt træ

Udbedringseksempel: Udskiftning af nedbrudt træ. Det nedbrudte træ skæres væk og et stykke træ af samme sort og densitet tildannes nøjagtigt og indsættes i stedet for det beskadigede. Det reparerede område grundes og malebehandles på begge sider. Det udskiftede træværk afvaskes, slibes og males en gang.

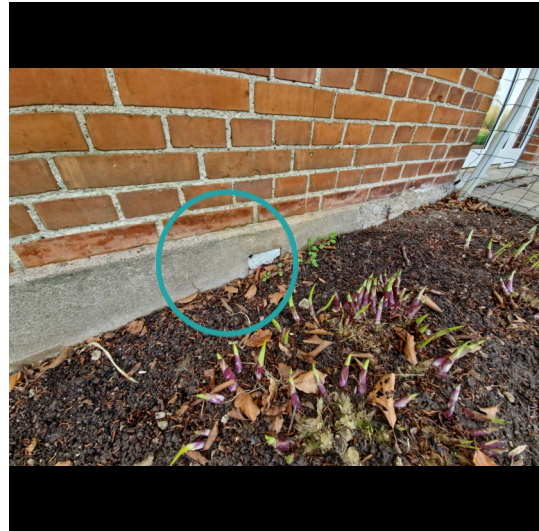
**Fundament/sokkel****SKADE:**

Sokkeludluftning fra krybekælder sidder meget tæt på terræn og er enkelte steder tilstoppede f.eks. mod nord

NOTE:

Der måles ingen fugt indvendig ved besigtigelsen, hvorfor afstanden skønnes tilstrækkelig.

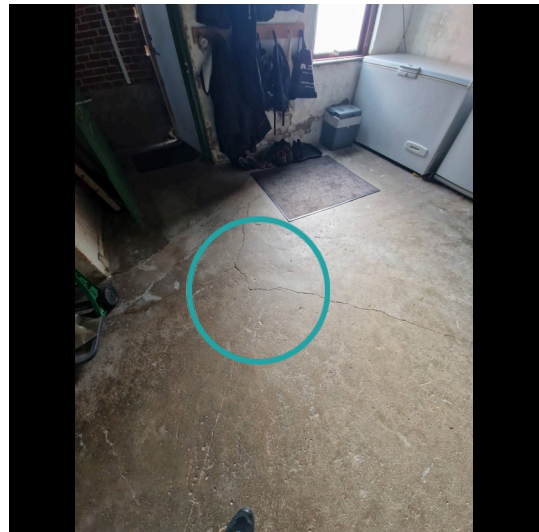
**Stueplan****SKADE:**

Der er enkelte revner i betongulvet f.eks. mod vaskemaskine

NOTE:

Forholdet er begrænset og vil formentlig ikke udvikle sig.

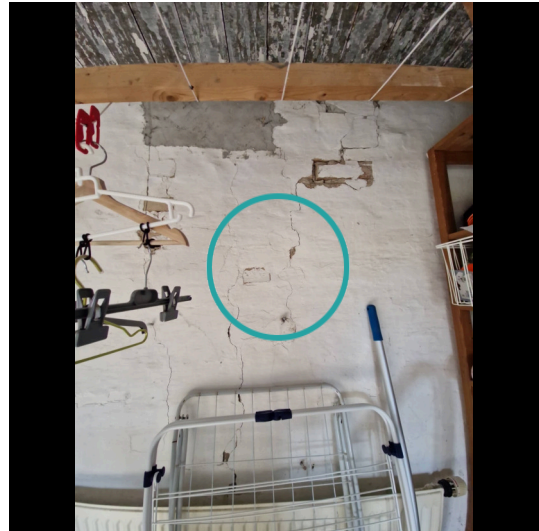
SKADE:

Der er registreret revner i inder vægge mod gildesal

NOTE:

Revnerne er på steder hvor de kan forventes (samlinger m.m.) og skønnes uden konstruktiv betydning.

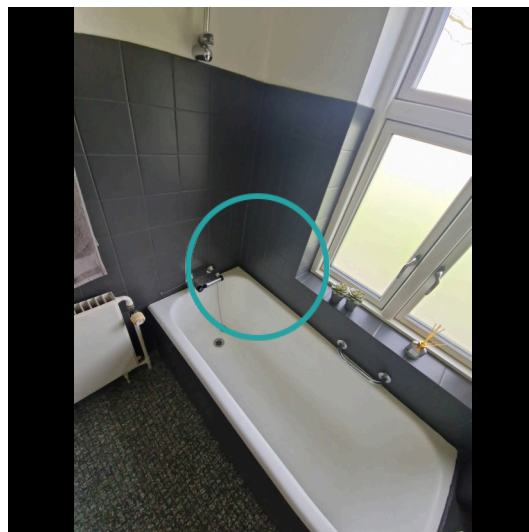
SKADE:

Der er enkelte vægfliser med mangelfuld vedhæftning til underlaget omkring badekar

RISIKO:

Der er tale om vægge med direkte vandbelastning, hvorfor der er risiko for skader på de omkringliggende konstruktioner og installationer.

Udskiftning af klinker/fliser

Udbedringseksempel: Udskiftning af fliser/klinker. Aftagning af fliser/klinker. Underlaget rengøres omhyggeligt. Svummelag af cement og fint sand 1:1 arbejdes ind i underlaget. Afretningslag af slidlagsbeton 0-4 mm udlægges, komprimeres og afrettes, lagtykkelse 20 mm. Fleksibel fliseklæb, 3,5 kg/m², påføres. fliser/klinker udlægges, fuges med cementbaseret fugemasse og afrenses. I overgang væg og gulv fuges med silicone fugemasse.

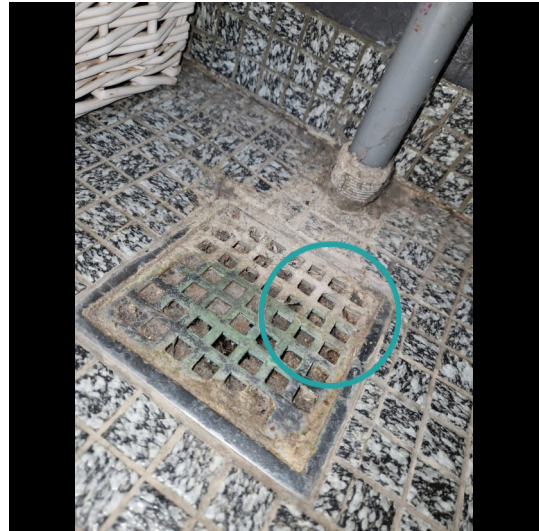
SKADE:

Afløbsskålen er rusten/tæret under vask

NOTE:

Gulvafløbet er ikke vandbelastet fra gulvoverfladen, og der skønnes derfor ikke at være nærliggende risiko for skader.

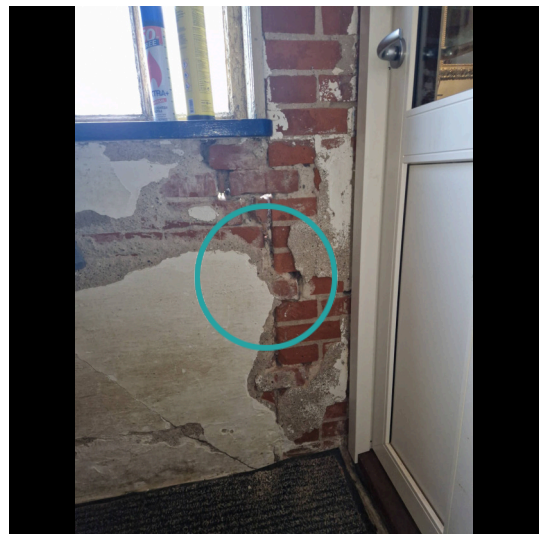
SKADE:

Der ses i mindre områder lidt pudsafskalninger, samt revnedannelser, i bagvæggen og skillevægge over og ved døre og vinduer. F.eks. mod nordvest

NOTE:

Omfanget er på nuværende tidspunkt så begrænset, at der ikke skønnes at være nogen risiko.

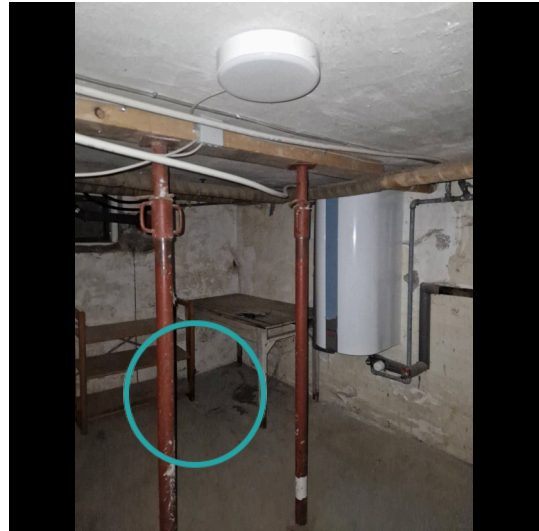
**Kælder****SKADE:**

Etageadskillelsen under køkken fremstår med midlertidig understøtning med soldater. Forholdet ses ved kældertrappe

NOTE:

Nedbøjningen er inden for acceptable rammer og skønnes ikke at udvikle sig yderligere

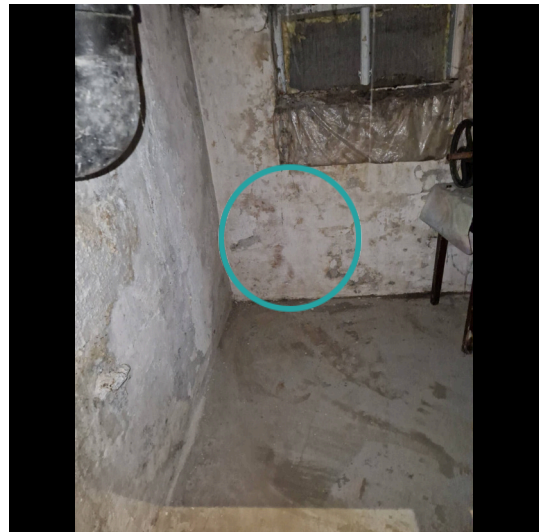
**Kælder****SKADE:**

Der er fugtopstigning og fugtgennemtrængning i kældervægge samt løst og afskallet puds bl.a. mod nord

NOTE:

Omfanget er på nuværende tidspunkt så begrænset, at der ikke skønnes nærliggende risiko for skade. Opstigende og indtrængende grundfugt i ældre kældervægge er almindeligt forekommende.

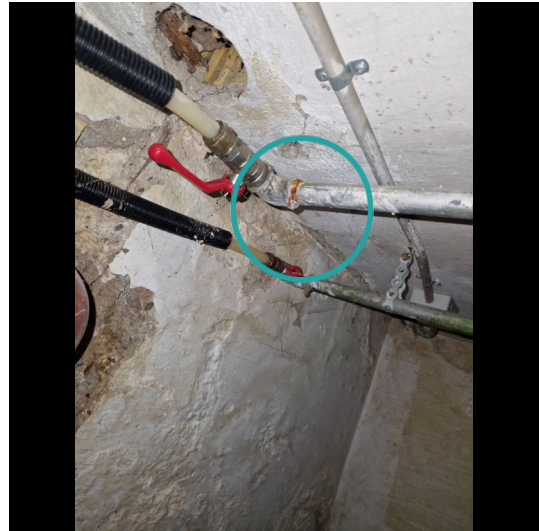
SKADE:

Varmerør fremstår ved overfladerust og tæring ved vandvarmer i kælder

NOTE:

Der er tale om overfladisk korrosion/rustdannelse, hvilket er almindeligt forekommende på ældre installationer.

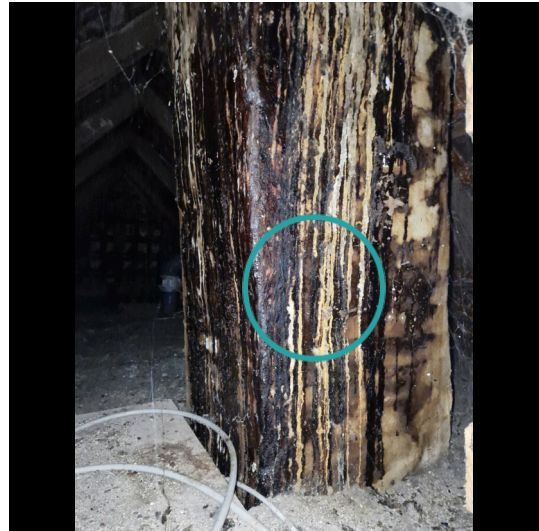
SKADE:

Skorstensoverfladen fremstår med afskallet puds, løse fuger og misfarvninger fra løbesod

RISIKO:

Forholdet vil udvikle sig yderligere over en længere årrække.

Afrensning af løbesod

Opgaven vurderes at kunne udbedres af et skorstensfirma Vi anslår, at arbejdslønnen er den største del af udbedringsomkostningen, og materialer udgør en mindre del. Det anbefales derfor at lade et tagrensningsfirma udbedre opgaven på regning.

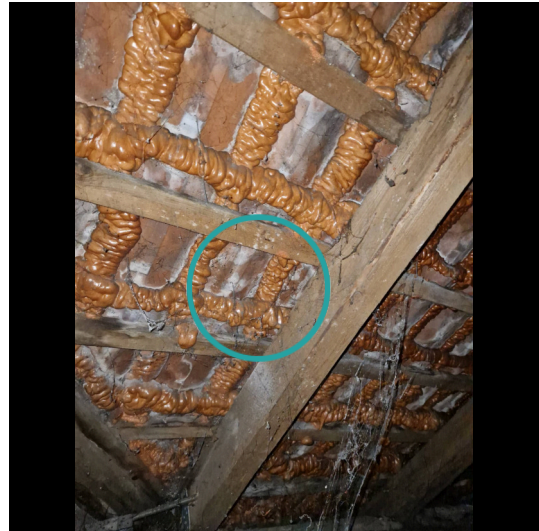
SKADE:

Understrygning er stedvis udført med polyurethanskum f.eks. mod syd

RISIKO:

Materialet kan i visse tilfælde blive fugtsugende og give anledning til fugtskader i taget ved spær og lægter. Ved besigtigelsen kunne der konstateres / måles opfugtninger i materialet.

Eftergang af understrygning

Udbedringseksempel: Understrygning af tagsten. Tagstenene understryges iht. fabrikantens anvisninger.

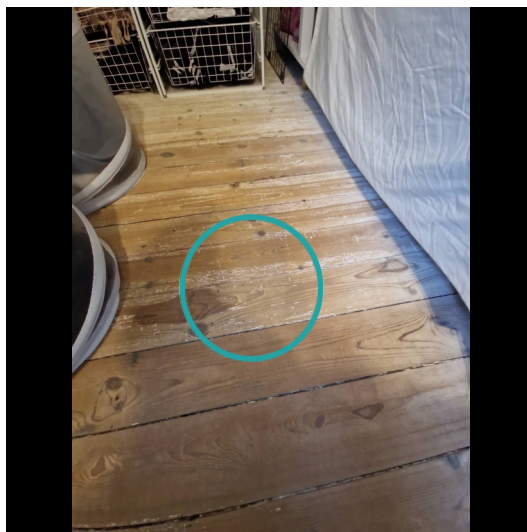
SKADE:

Gulvbrædder er skadet af borebiller. Trægulvet knirker / fjedrer og er eftergivende ved belastning f.eks. ved vindue

NOTE:

Forholdet er begrænset og vil formentlig ikke udvikle sig. Let ujævne, knirkende og fjedrende gulve er almindeligt forekommende i ældre bygninger.

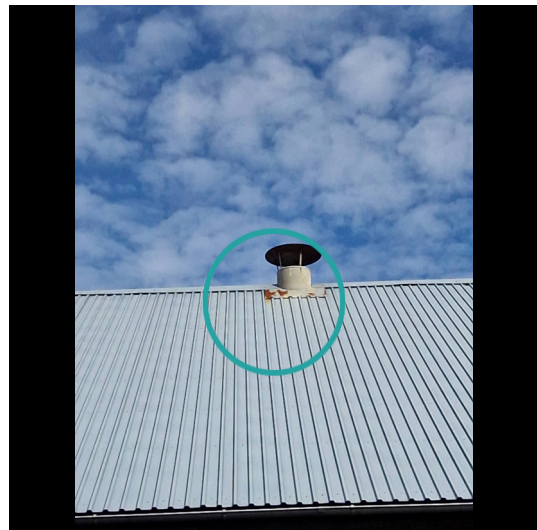
**Tag****SKADE:**

Metalpladerne har overfladerust / begyndende korrosion, bl.a. mod sydøst

RISIKO:

Der er indtil nu tale om overfladisk korrosion / rustdannelse.
Der skønnes at være risiko for utætheder på længere sigt.

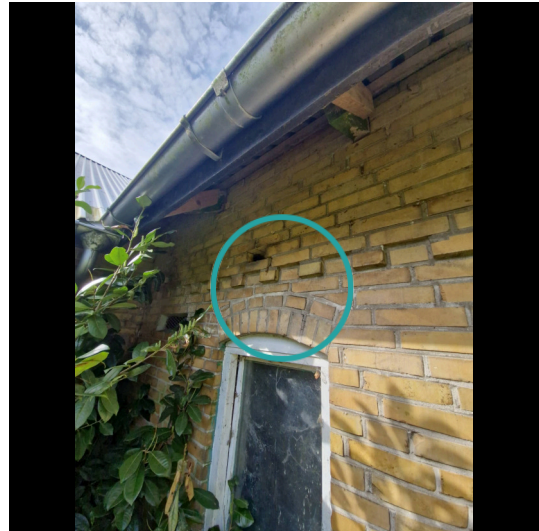
**Ydervægge****SKADE:**

Murede stik over vindue især mod øst er revnet

RISIKO:

Forholdet vurderes at give anledning til fugtindtrængning, hvilket kan medføre skader på de bagvedliggende konstruktioner på sigt. Revnerne vurderes i sig selv at være stabile, men er dog af en sådan karakter, at yderligere udvikling over en længere årrække samt mindre revnedannelse efter reparation kan forekomme.

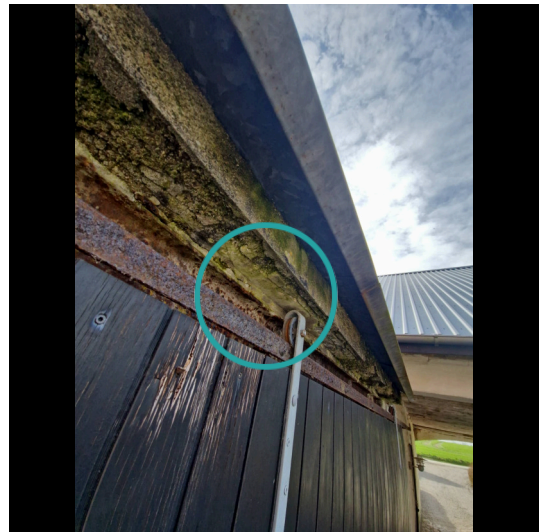
**Ydervægge****SKADE:**

Betondæk fremstår med synlig armering på undersiden samt revnedannelser og afskalninger i betonen f.eks. mod gårdsplads

RISIKO:

Forholdet er p.t. begrænset, men kan på længere sigt udvikle sig.

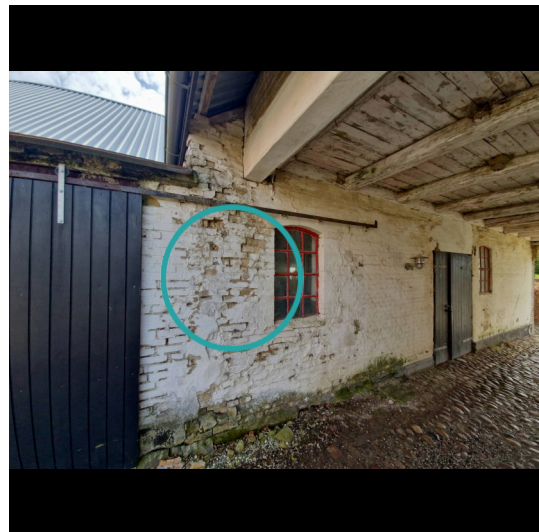
**Ydervægge****SKADE:**

Der er områder med, revner, porøse og udfaldne / udvaskede fuger samt skadede sten i murværket, ses f.eks. mod gårdplads

RISIKO:

Det skønnes, at forholdet på længere sigt vil udvikle sig.

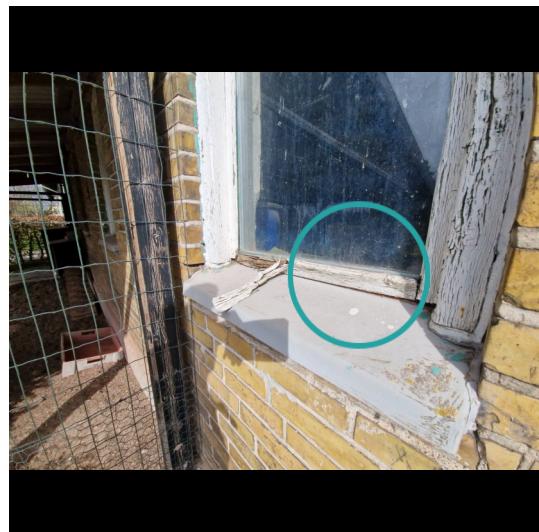
**Døre/vinduer/porte****SKADE:**

Der er nedbrydning i vinduerne flere steder, mest mod syd

RISIKO:

Nedbrydningen vurderes at fortsætte på længere sigt.

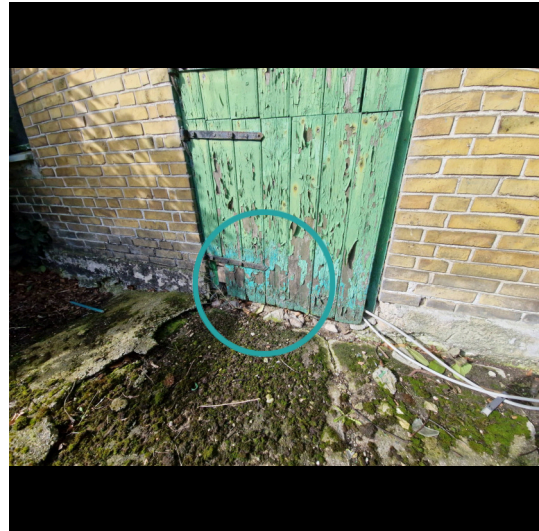
**Døre/vinduer/porte****SKADE:**

Der er nedbrydninger i karm og ramme på yderdøre flere steder f.eks. port mod sydøst

RISIKO:

Nedbrydningen forventes at fortsætte over en længere årrække, hvilket potentielt kan medføre fugtindtrængning i de underliggende konstruktioner på længere sigt.

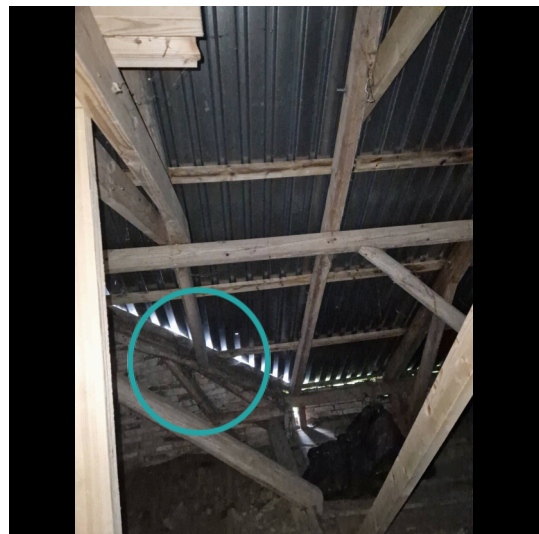
**Stueplan****SKADE:**

Tætning mellem skotrenden og tagbelægningen er mangelfuld, f.eks. mod sydøst

RISIKO:

Der er risiko for fugtskader på længere sigt.

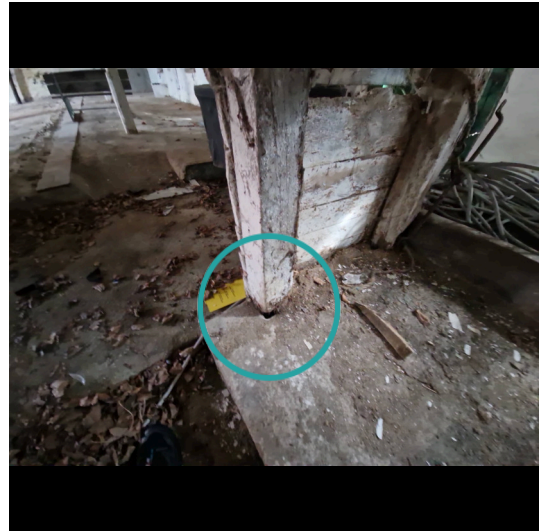
SKADE:

Træsøjler fremstår enkelte steder med nedbrydning mod terræn bl.a. mod sydøst

RISIKO:

Det vurderes, at skaden kan udvikle sig på længere sigt.

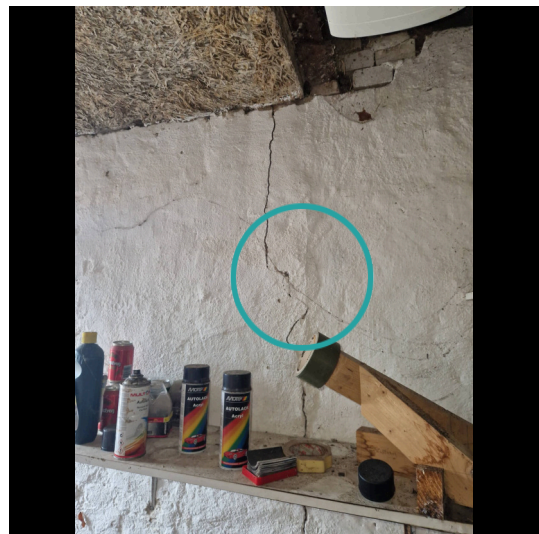
SKADE:

Der er registreret revner i indervægge flere steder f.eks. mod gårdsplads

NOTE:

Forholdet er begrænset og skønnes ikke at vil udvikle sig.

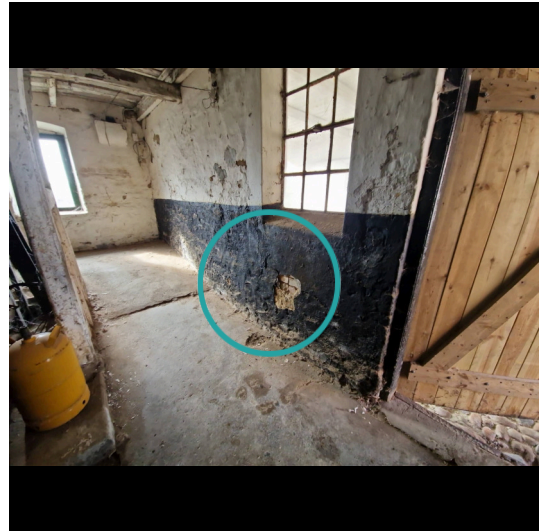
SKADE:

Der er konstateret områder, hvor vægpuds har manglende/begrænset vedhæftning til underlaget f.eks. mod port

RISIKO:

Forholdet vil formentlig udvikle sig på længere sigt.

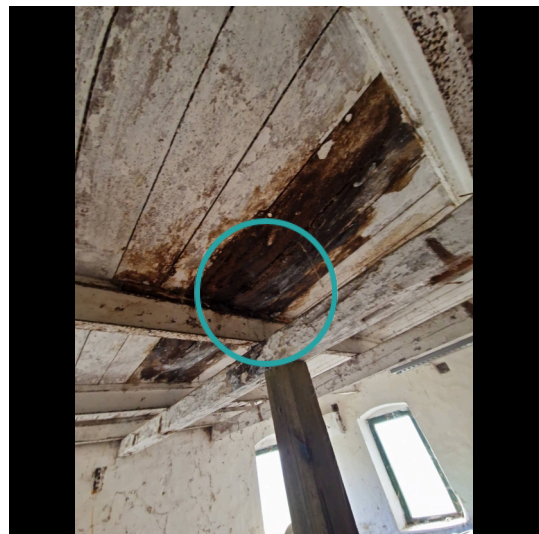
SKADE:

Bræddeløfter og bjælker er med nedbøjning samt med huller efter borebiller. Enkelte steder er der nedbrydning f.eks. mod syd

RISIKO:

Der er risiko for at forholdet udvikler sig på kortere sigt.

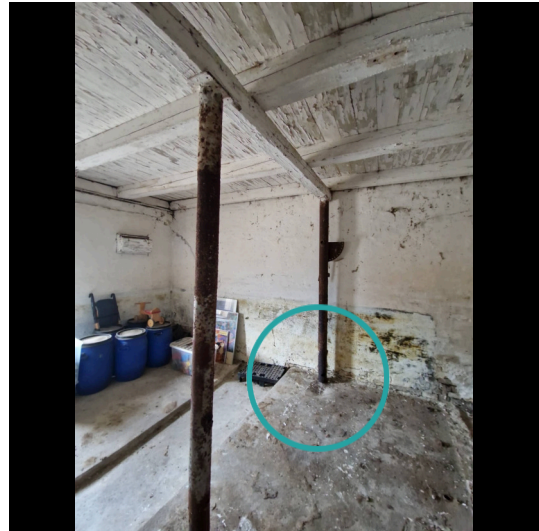
SKADE:

Bærende jernsøjle fremstår med rust og tæring i bunden.
Forholdet ses mod nord

RISIKO:

Forholdet vil formentlig udvikle sig på længere sigt.

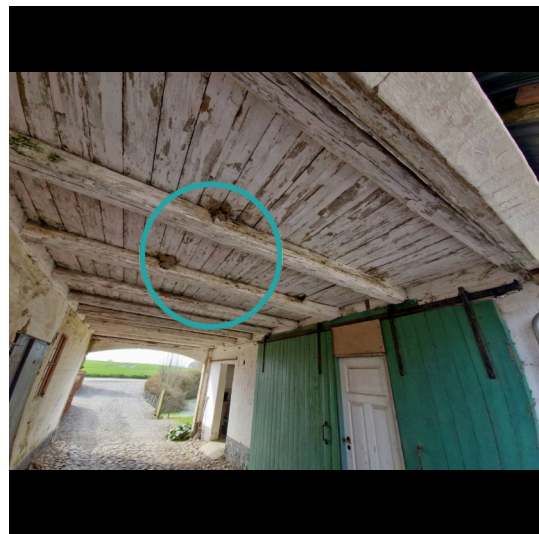
SKADE:

Bræddeløfter og bjælker er med nedbøjning samt med huller efter borebiller. Enkelte steder er der nedbrydning.

RISIKO:

Der er risiko for at forholdet udvikler sig på længere sigt.

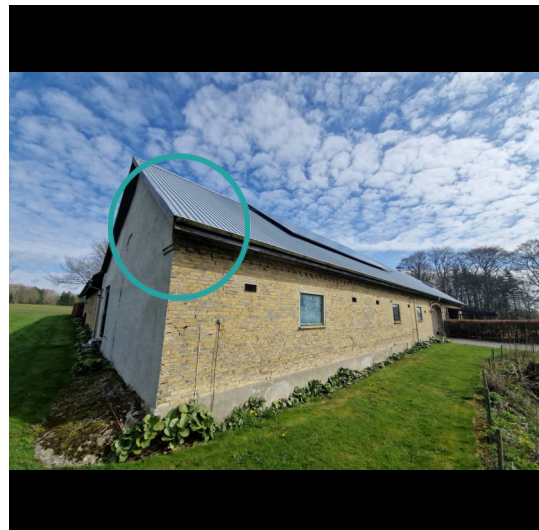
**Tag****SKADE:**

Udvendigt træværk ved og omkring tag har påbegyndende nedbrudt træ. Forholdet er konstateret i stern og udhæng mod sydvest

NOTE:

Omfanget er på nuværende tidspunkt så begrænset, at der ikke skønnes at være nærliggende risiko for skade.

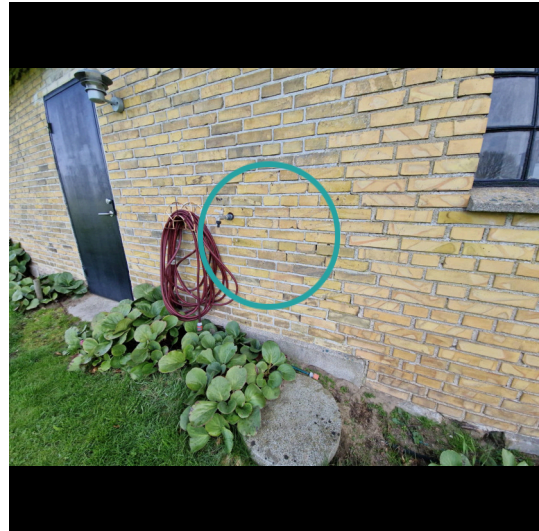
SKADE:

Der er områder med revner, porøse og udfaldne / udvaskede fuger samt skadede sten i murværket, ses f.eks. mod sydvest

RISIKO:

Det skønnes, at forholdet på længere sigt vil udvikle sig.

Udkradsning og udbedring af fuger

Udbedringseksempel: Eftergang af fuger. Forvitrede/løse fuger, synlige revner og huller i fuger udbedres ved udkradsning og omfugning. Fuger udkradses i fuld bredde til dybde min. 15 mm fra den færdige fugeoverflade. I ældre facader udkradses til dybde min. 25 mm. Efter rengøring og vanding efterfuges med tilbageliggende fuger.

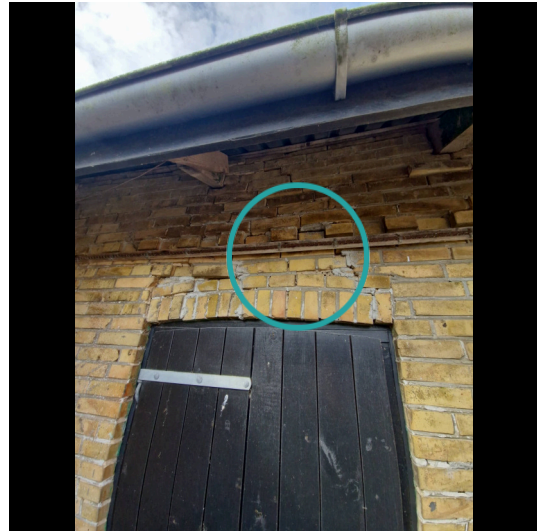
SKADE:

Murede stik over vindue og dør er revnet. Forholdet ses bl.a. mod gårdsplads

RISIKO:

Forholdet vurderes at give anledning til fugtindtrængning, hvilket kan medføre skader på de bagvedliggende konstruktioner på sigt. Revnerne vurderes i sig selv at være stabile, men er dog af en sådan karakter, at yderligere udvikling over en længere årrække samt mindre revnedannelse efter reparation kan forekomme.

Renovering/udbedring af mur stik/buer

Udbedringseksempel: Renovering/udbedring af mur stik/buer af tegl. I blank murværk, tykkelse 346 mm, højde 360 mm. Stik/buer understøttes midlertidigt under arbejdets udførelse for at sikre, at bæreevnen under og efter udførelsen er tilstede. Det skadede murværk udhugges manuelt. Murstenene afrenses og ommures. Mørteltype som det øvrige murværk. Den midlertidige understøtning fjernes, når murværket kan bære.

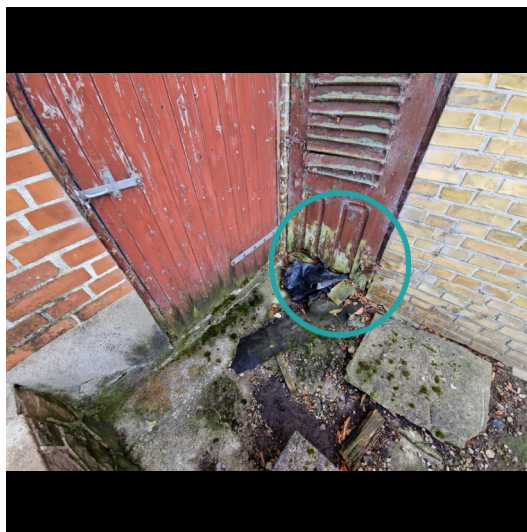
SKADE:

Der er nedbrydninger i karm og ramme på yderdøre f.eks. mod nord

RISIKO:

Nedbrydningen forventes at fortsætte over en længere årrække, hvilket potentielt kan medføre fugtindtrængning i de underliggende konstruktioner på længere sigt.

Udskiftning af nedbrudt træ

Udbedringseksempel: Udskiftning af træ. Det nedbrudte træ skæres væk og et stykke træ af samme sort og densitet tildannes nøjagtigt og indsættes i stedet for det beskadigede. Det reparerede område grundes og malebehandles på begge sider. Døren afvaskes, slibes og males en gang.

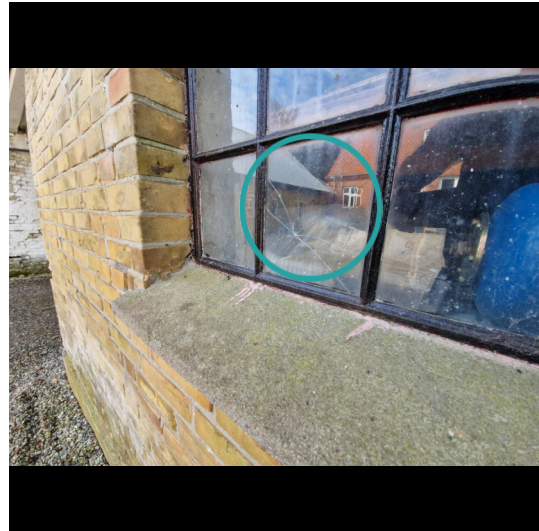
SKADE:

Der er enkelte revnede / knækkede ruder, f.eks. mod gårdplads

NOTE:

Forholdet er på nuværende tidspunkt så begrænset, at der ikke skønnes at være nogen risiko.

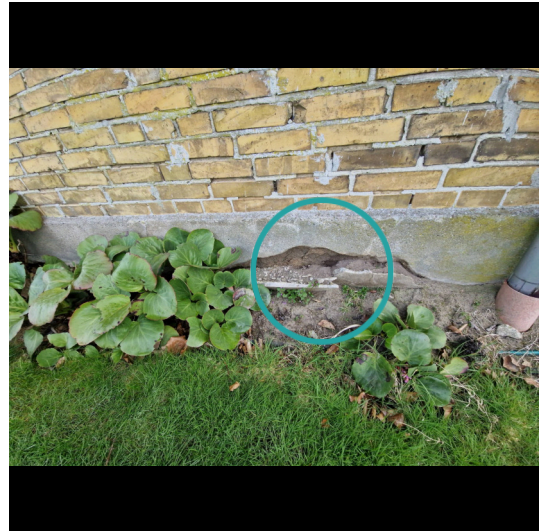
SKADE:

Sokkelpuds er i områder revnet og afskallet og har mangelfuld vedhæftning til underlaget, f.eks. mod vest

RISIKO:

Der er risiko for at forholdet kan udvikle sig på længere sigt.

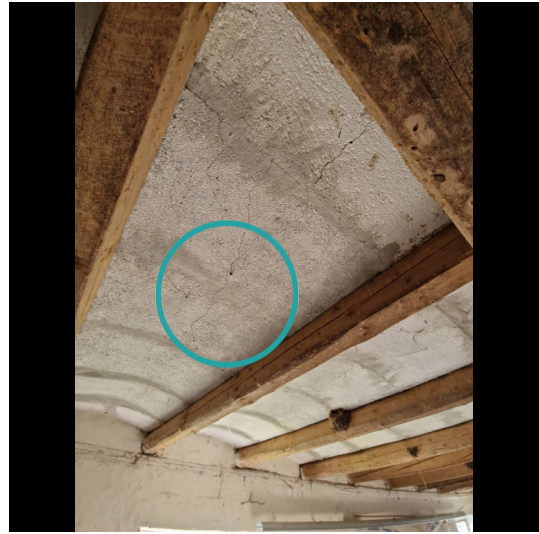
SKADE:

Der er revnedannelser i det støbte dæk på loftet f.eks. mod syd

NOTE:

Konstruktionen har henstået sådan i en længere årrække uden følgeskader, der vurderes derfor ikke at være nærliggende risiko for skade.

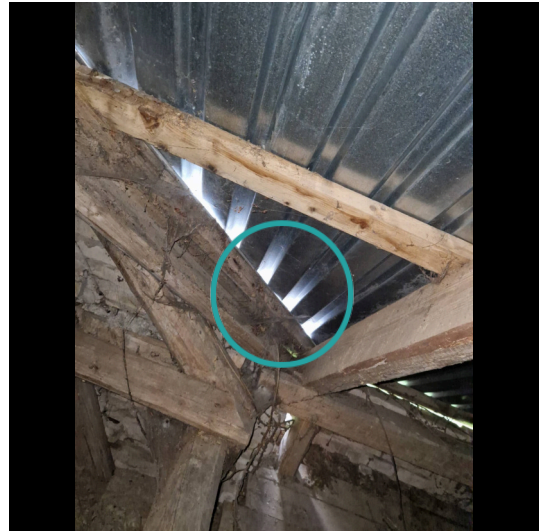
SKADE:

Tætning mellem skotrenden og tagbelægningen er mangelfuld, bl.a. mod sydvest

RISIKO:

Der er risiko for fugtskader på længere sigt.

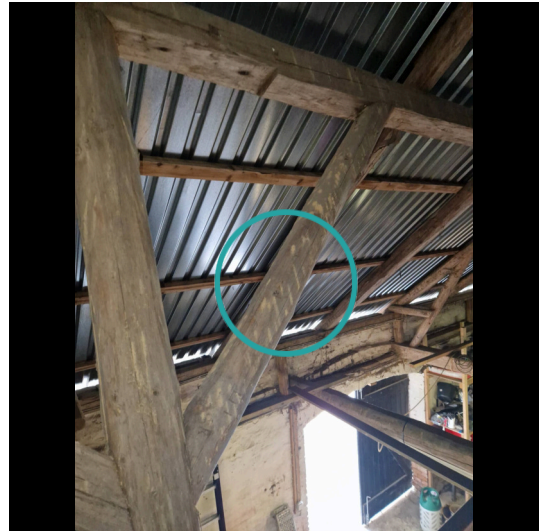
SKADE:

NOTE:

Angrebet skønnes at være inaktivt, hvorfor der ikke vurderes nærliggende risiko for skade. Borebiller er almindeligt forekommende i ældre træværk og giver sjældent anledning til styrkesvækkelser i fulde trædimensioner.

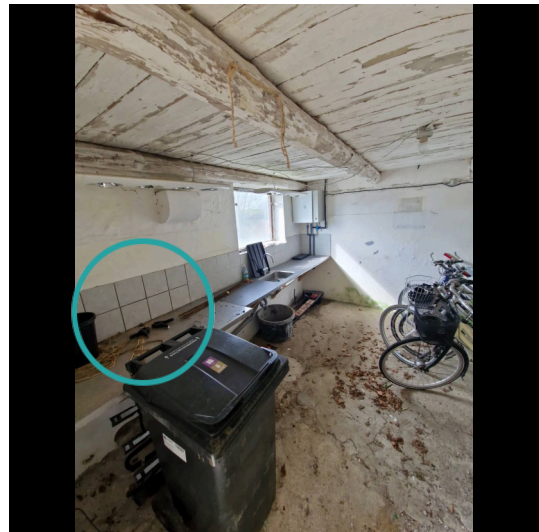
SKADE:

NOTE:

Omfanget er begrænset og vil formentligt ikke udvikle sig.

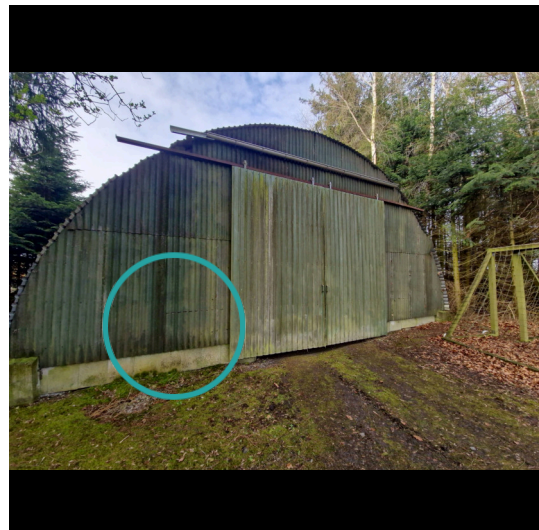
**Ydervægge****SKADE:**

Bølgeplader på ydervægge ved gavle fremstår stedvist med revner og skader især mod vej

RISIKO:

Det må påregnes at forholdet kan udvikle sig på længere sigt.
