Visuel Einstallations Rapport for

Skanderborgvej 22,
8751 Gedved

VISUEL ELINSTALLATIONS RAPPORT

Rapport udført af:

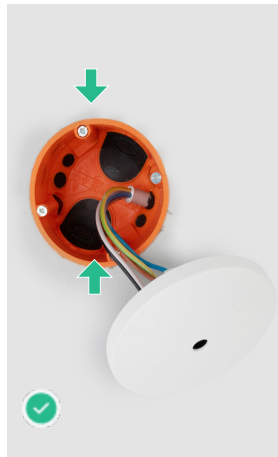
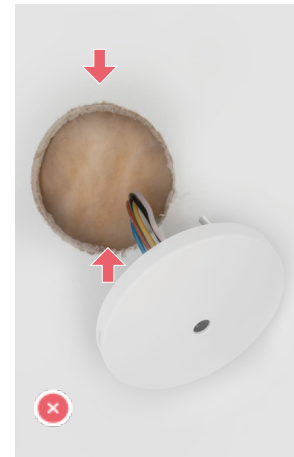
Skade nr. 1

Der mangler dåse bag/over ét lampeudtag.

Der mangler bagdåse til et, eller flere lampeudtag. Risikoen for brand vurderes som middel.

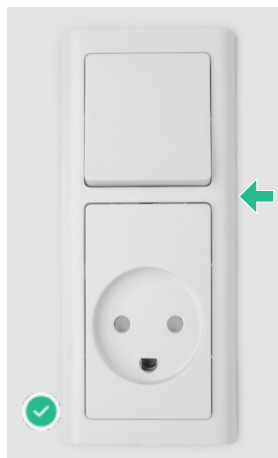
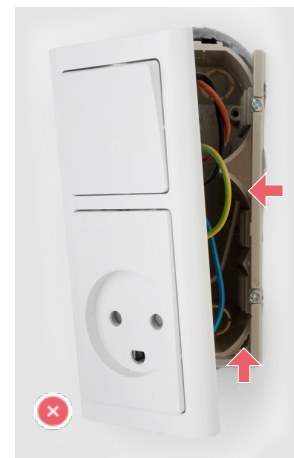
Skade nr. 2

Der er én afbryder, stikkontakt, som ikke er fastgjort.

Stikkontakt eller afbryder skal altid være forsvarligt fastgjort til relevante bygningsdele.

Er stikkontakt eller afbryder ikke fastgjort forsvarligt, risikere man at der opstår åbninger så store, at der kan være berøringsfare. Derudover kan samlingerne/tilslutningerne svækkes ved hyppige bevægelser af stikkontakt eller a...

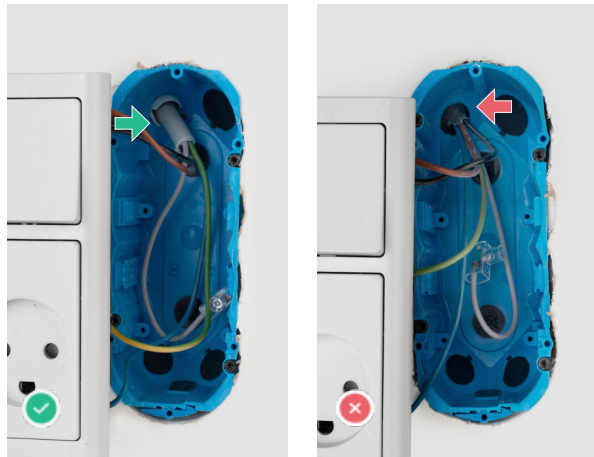
Skade nr. 3

Kabler eller rør er ikke ført korrekt ind i dåse bag stikkontakt eller afbryder.

Den fysiske beskyttelse af kablet forringes, når kablet ikke er ført korrekt i en dåse.

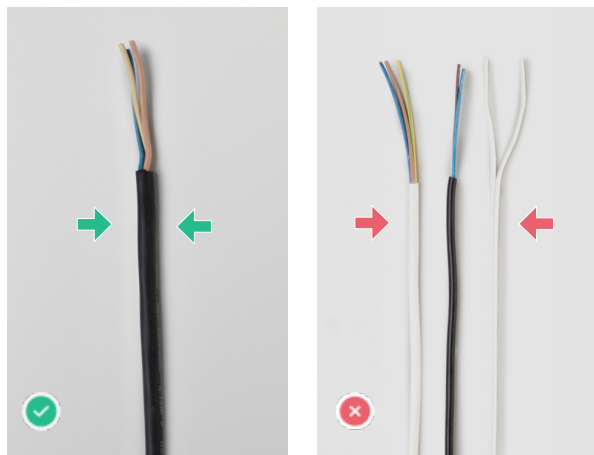
Skade nr. 4

Der er anvendt for lille ledningstværsnit i den faste installation

Krav til tværsnittet for kabler/ledninger i den faste del af installationen er ikke overholdt. Risikoen for brand vurderes som middel.

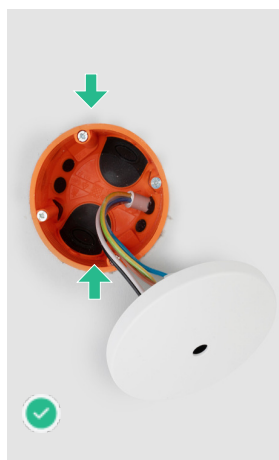
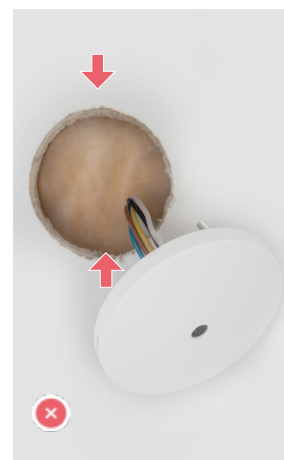
Skade nr. 5

Der mangler dåse bag/over ét lampeudtag.

Der mangler bagdåse til et, eller flere lampeudtag. Risikoen for brand vurderes som middel.

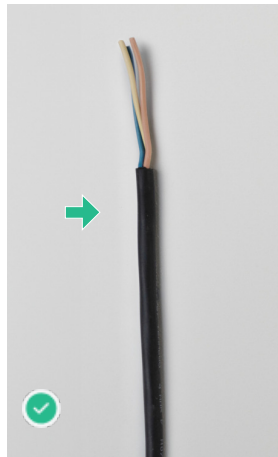
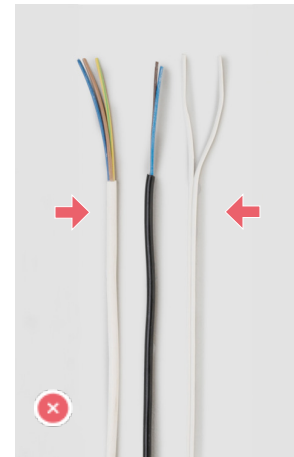
Skade nr. 6

Der er anvendt forkert ledningsmateriel i lavvoltageinstallationen

Kablet lever ikke op til de temperaturkrav der er fra fabrikanten, samt den temperatur der kan opstå ved spottet. Risikoen for brand vurderes som middel.

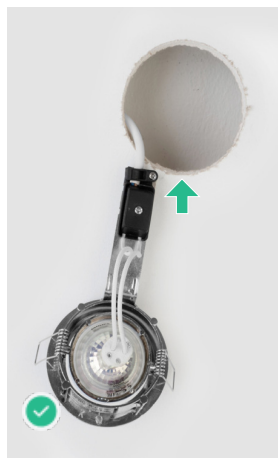
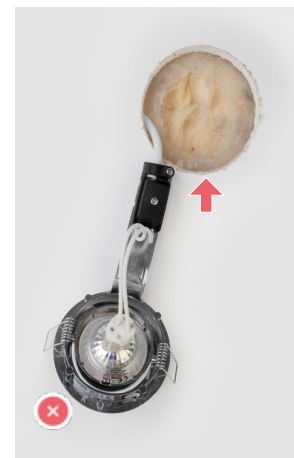
Skade nr. 7

Der er for lille afstand til bygningens termiske isolering

Varmen fra spot kan ikke afgives hurtigt nok, da der er for lille afstand til isolering. Risikoen for brand vurderes som høj.

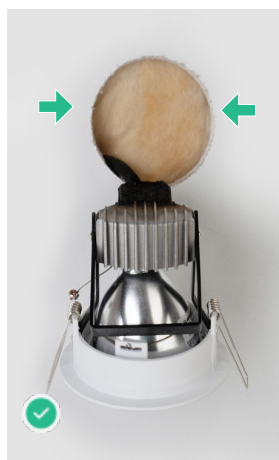
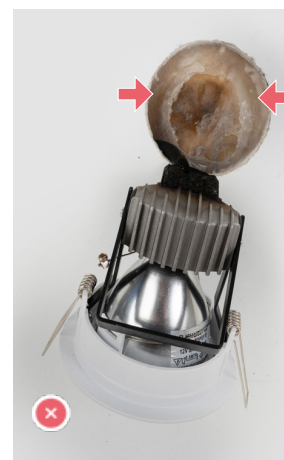
Skade nr. 8

Der er tegn på brandtilløb på armaturet

Er der tegn på brandtilløb på belysningsarmaturet, er det fordi det ikke er placeret, eller dimensioneret, efter fabrikantens anvisninger. Det kan også være en løs tilslutning i armaturet. Risikoen for brand vurderes som høj.

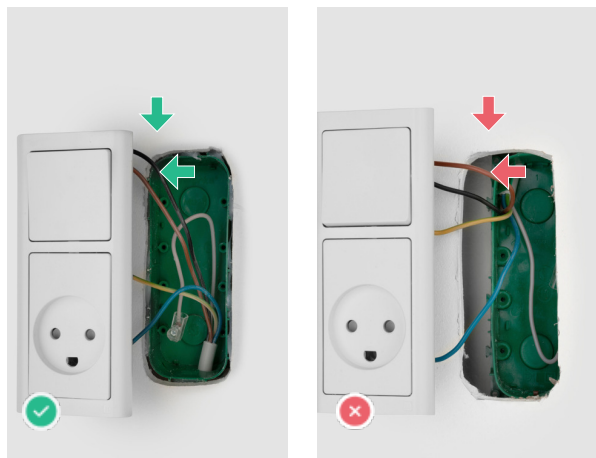
Skade nr. 10

Dåser bag/over lampeudtag er ikke installeret efter fabrikantens anvisninger.

Anvisningerne til dåser bag lampeudtag er ikke fulgt.

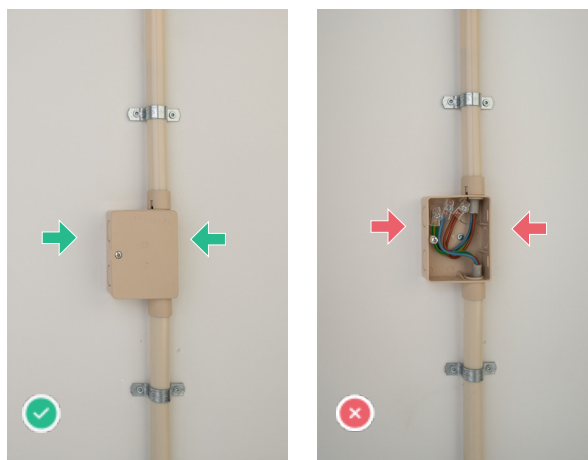
Skade nr. 11

Der er én dåse, roset eller lampeudtag, der mangler låg.

Alle former for dåser skal have tilhørende låg. Risikoen for stød vurderes som lav.

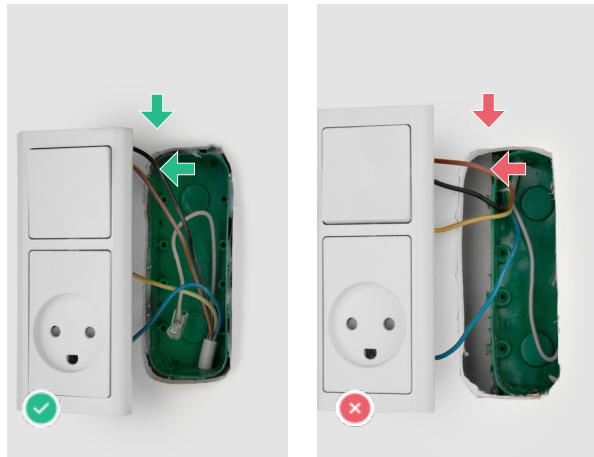
Skade nr. 12

Dåse og stikkontakt eller afbryder passer ikke sammen.

Passer dåsen til stikkontakt eller afbryder ikke, så kan el sikkerheden forringes.

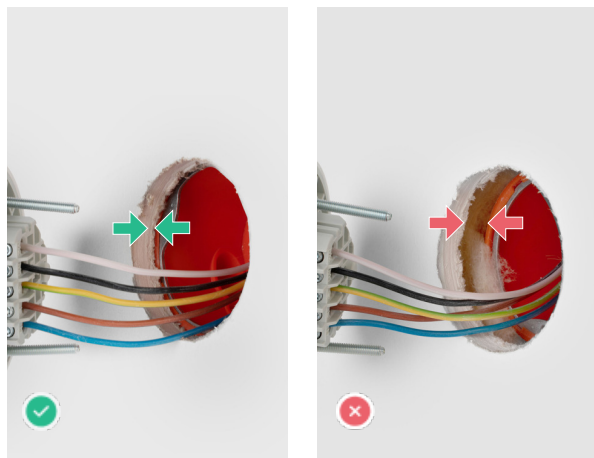
Skade nr. 13

Der er for store åbninger ved dåse bag/over lampeudtag.

Åbninger i dåsen overstiger de lovmæssige krav.

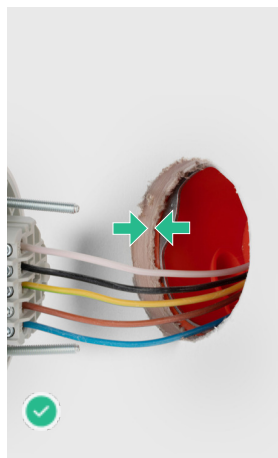
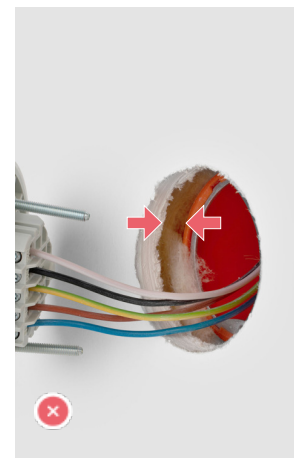
Skade nr. 15

Der er for store åbninger ved dåse bag/over lampeudtag.

Åbninger i dåsen overstiger de lovmæssige krav.

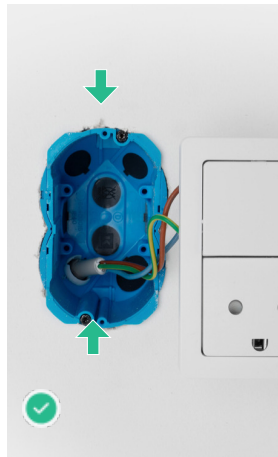
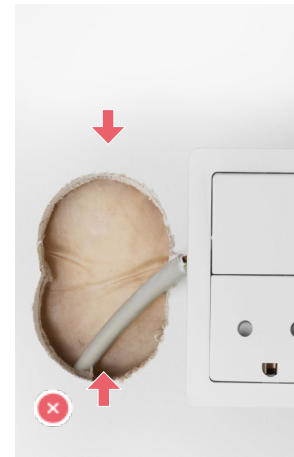
Skade nr. 16

Der mangler bagdåse bag én stikkontakt eller afbryder.

Der mangler bagdåse til en stikkontakt eller afbryder. Risikoen for brand vurderes som middel.

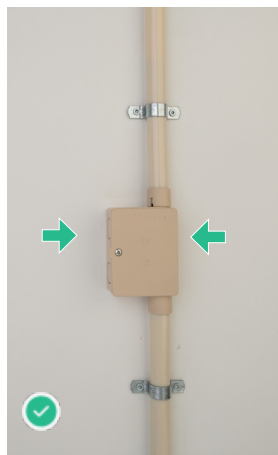
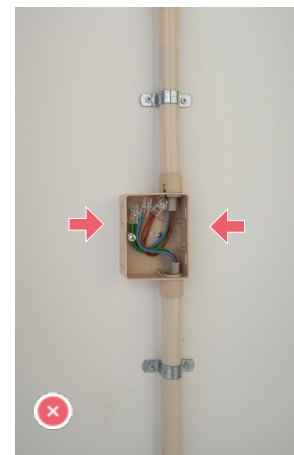
Skade nr. 17

Der er én dåse, roset eller lampeudtag, der mangler låg.

Alle former for dåser skal have tilhørende låg. Risikoen for stød vurderes som lav.

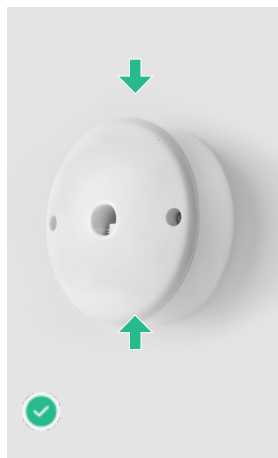
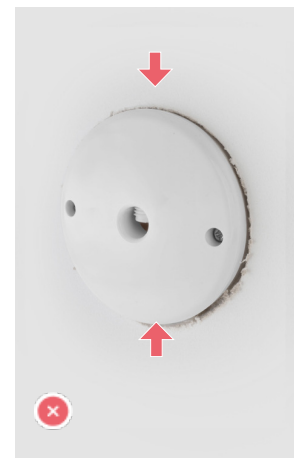
Skade nr. 19

Dåser bag/over lampeudtag er ikke installeret efter fabrikantens anvisninger.

Anvisningerne til dåser bag lampeudtag er ikke fulgt.

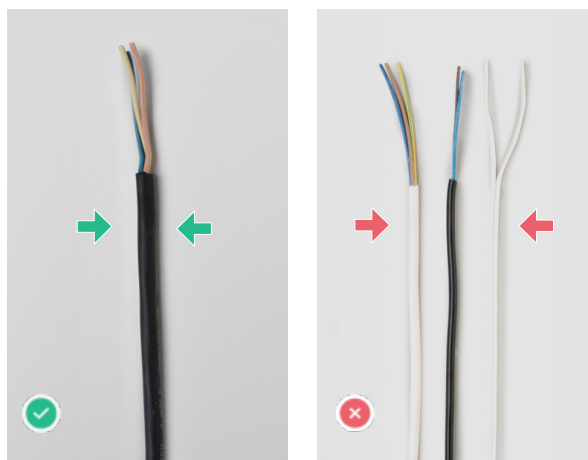
Skade nr. 20

Der er anvendt for lille ledningstværsnit i den faste installation

Krav til tværsnittet for kabler/ledninger i den faste del af installationen er ikke overholdt. Risikoen for brand vurderes som middel.

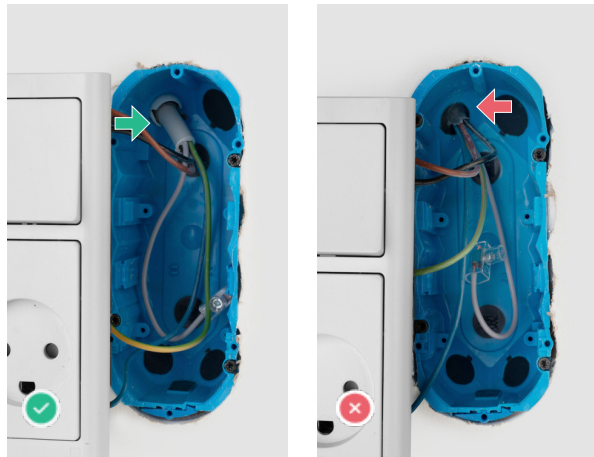
Skade nr. 22

Kabler eller rør er ikke ført korrekt ind i dåse bag stikkontakt eller afbryder.

Den fysiske beskyttelse af kablet forringes, når kablet ikke er ført korrekt i en dåse.

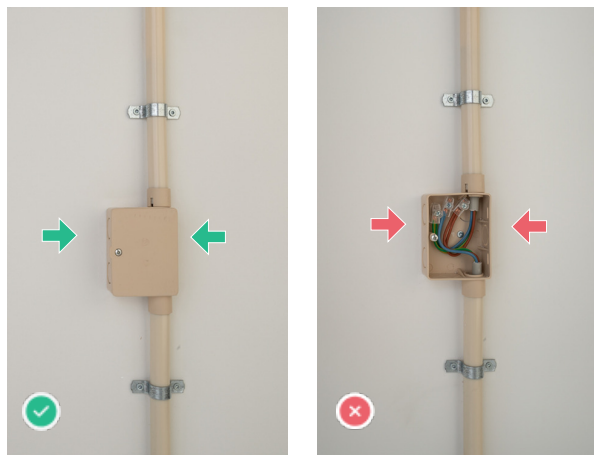
Skade nr. 23

Der er én dåse, roset eller lampeudtag, der mangler låg.

Alle former for dåser skal have tilhørende låg. Risikoen for stød vurderes som lav.

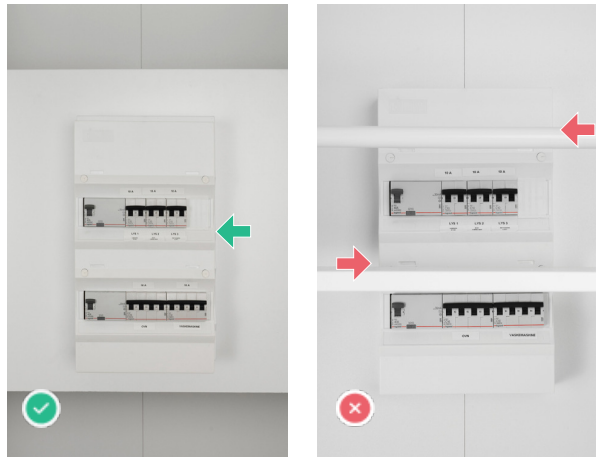
Skade nr. 24

Eltavlen er ikke let tilgængelig.

El-tavlen skal altid være let tilgængelig for betjening, samt vedligeholdelse.

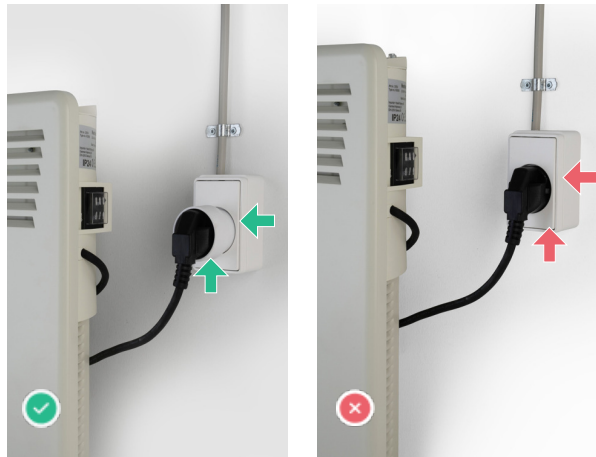
Skade nr. 28

Elpaneler (elradiatorer), varmepumper, skal have en virksom beskyttelsesleder, såfremt alderen på installationen kræver det. Det skal det fordi, at disse apparater betegnes som klasse 1 brugsgenstande. Det betyder et elektrisk app...

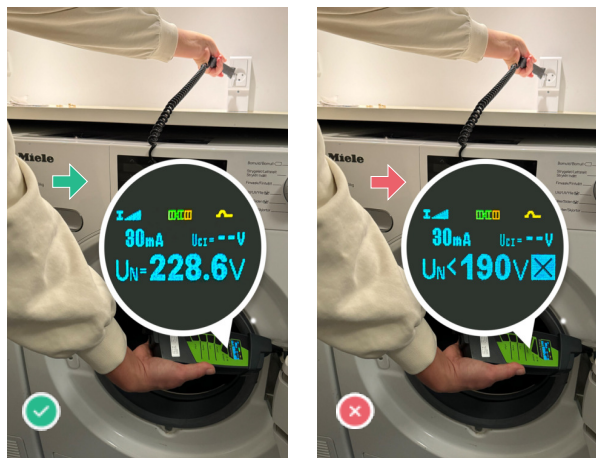
Skade nr. 29

Fra 1. April 1975 har der været krav til en central jordforbindelse i boliger. Jordforbindelsen er til for at lede fejlstrømme opstået i forbrugsgenstande til jord. Denne forbindelse er ofte udført via kobberkabler. En fejlstrøm e...

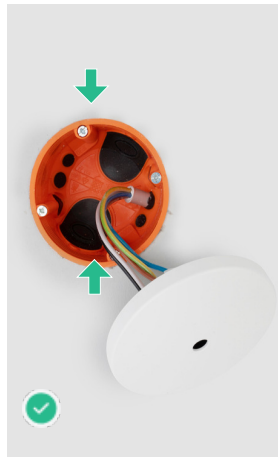
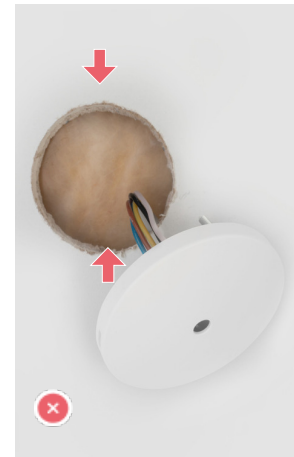
Skade nr. 30

Siden første April 1939 har der været krav til at lampeudtag skal monteres i dåser. Disse dåser har til formål at skærme samlinger og tilslutningsklemmer mod berøring og fysisk påvirkning. Dåserne har også til formål at skærme res...

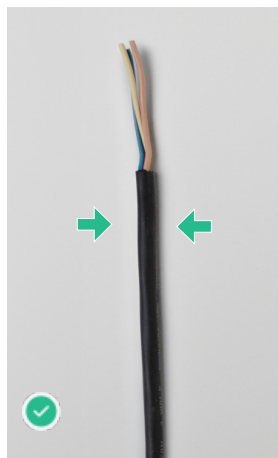
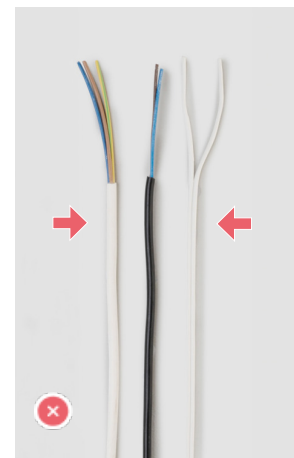
Skade nr. 31

Med ledningstværsnit forstås kabel/ledningstykkelse. Ledningstværsnittet i den faste del af installationen, skal minimum være 1.5 kvadrat. Grunden til dette, er at undgå overbelastning/opvarmning af kablet, grundet strømniveau, læ...

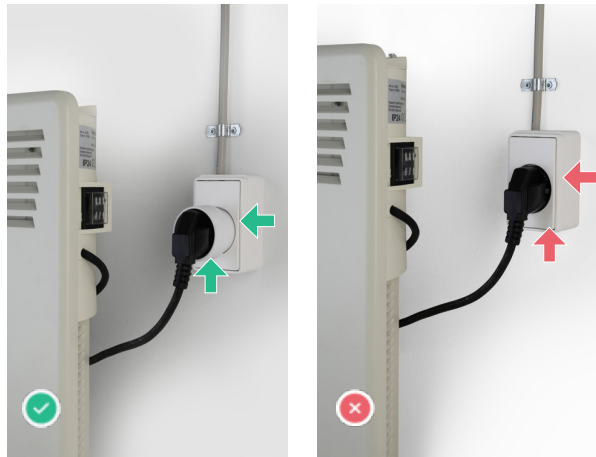
Skade nr. 33

Elpaneler (elradiatorer), varmepumper, skal have en virksom beskyttelsesleder, såfremt alderen på installationen kræver det. Det skal det fordi, at disse apparater betegnes som klasse 1 brugsgenstande. Det betyder et elektrisk app...

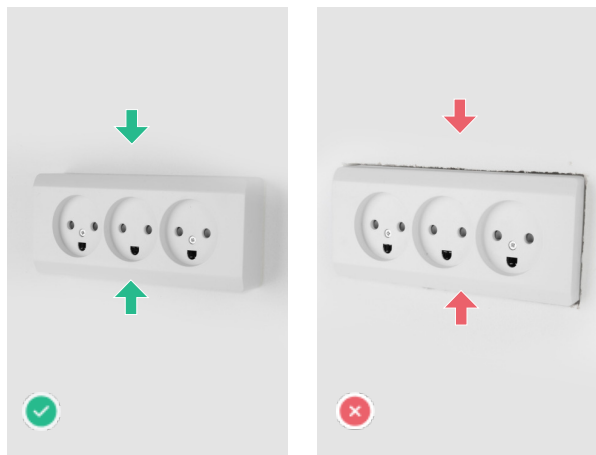
Skade nr. 34

Siden 1. April 1939 har der været et krav til dåser bag afbrydere og stikkontakter. Disse dåser har til formål at skærme bygningsdele, hvis der opstår en kortslutning i en tilslutning eller samling. Eller mod unødigt opvarmning og ...

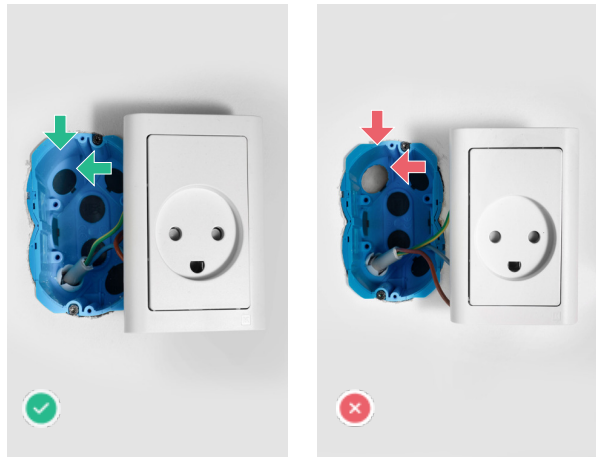
Skade nr. 35

En dåse skal altid overholde de tætningskrav der er fra sikkerhedsstyrelsen og fabrikanten. Huller i dåsen, samt de åbninger der er ved kabelgennemføringer må ikke være for store. En dåse fungerer som et lukket rum for kabelsaml...

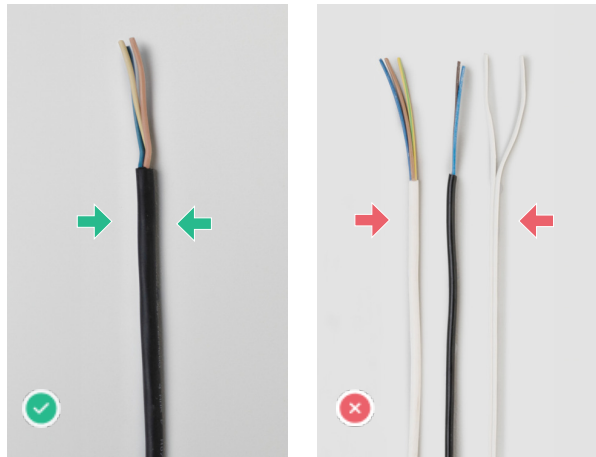
Skade nr. 37

Med ledningstværsnit forstås kabel/ledningstykkelse. Ledningstværsnittet i den faste del af installationen, skal minimum være 1.5 kvadrat. Grunden til dette, er at undgå overbelastning/opvarmning af kablet, grundet strømniveau, læ...

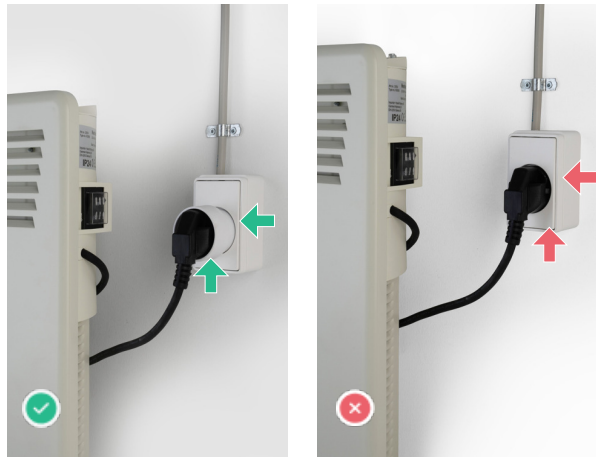
Skade nr. 38

Elpaneler (elradiatorer), varmepumper, skal have en virksom beskyttelsesleder, såfremt alderen på installationen kræver det. Det skal det fordi, at disse apparater betegnes som klasse 1 brugsgenstande. Det betyder et elektrisk app...

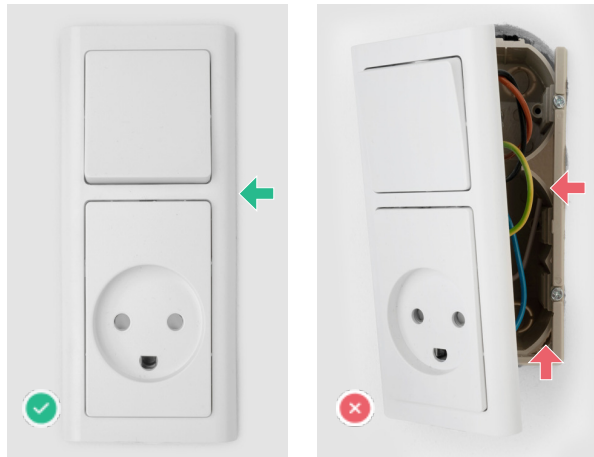
Skade nr. 40

Er stikkontakt eller afbryder ikke fastgjort forsvarligt, risikere man at der opstår åbninger så store, at der kan være berøringsfare. Derudover kan samlingerne/tilslutningerne svækkes ved hyppige bevægelser af stikkontakt eller a...

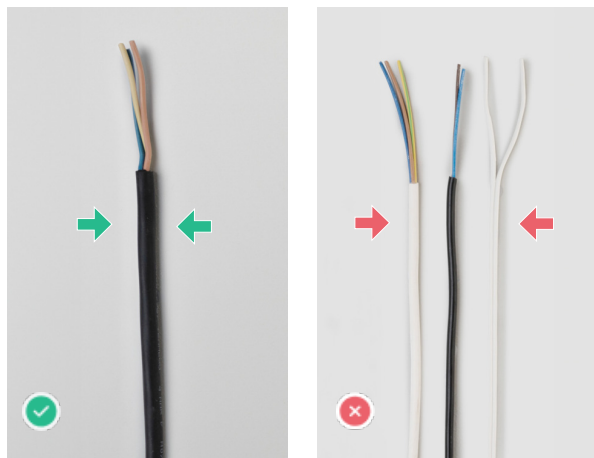
Skade nr. 41

Med ledningstværsnit forstås kabel/ledningstykkelse. Ledningstværsnittet i den faste del af installationen, skal minimum være 1.5 kvadrat. Grunden til dette, er at undgå overbelastning/opvarmning af kablet, grundet strømniveau, læ...
