Realsyn+ for

Erantishaven 32,  
2765 Smørum

### Bygningsoversigt

Dato for besigtigelse: 07-10-2026

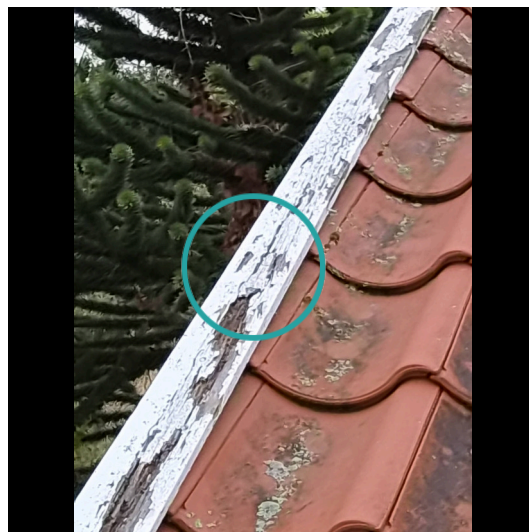
Udvendigt træværk ved og omkring tag har påbegyndende nedbrudt træ i dækbrædder, f.eks. mod carporten

Forholdet skønnes at udvikle sig og svække bygningens struktur over tid.

**Eftergang/udbedring af dækbrædder**

Udbedringseksempel: Udskiftning af dækbrædder. Eksisterende dækbrædder nedtages, i nødvendigt omfang. Dækbræt udføres af ru brædder af fyrretræ, 5. sortering - kvinta, trykimprægneret iht. NTR-klasse AB. Dækbrædder stryges to gange med plastalkydræbeskyttelse.

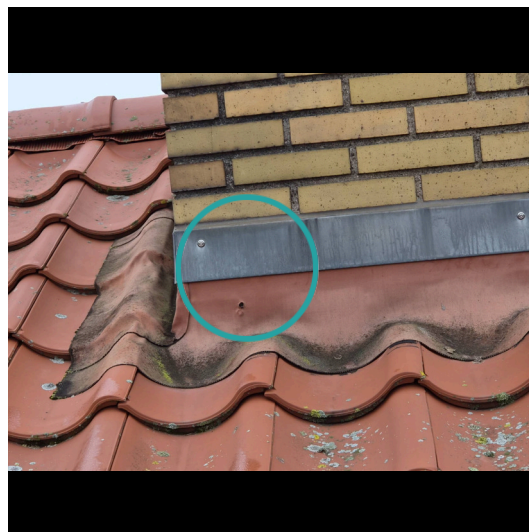
Der er mindre hul i inddækningen omkring skorstenen der vender mod Vej

Det vurderes, at skaden kan udvikle sig på længere sigt.

Der er gedekarakterier gul da der endnu ikke er tegn på utætheder indvendigt i boligen

Opgaven vurderes at kunne udbedres af en blikkenslager. Vi anslår, at arbejdslønnen er den største del af udbedringsomkostningen, og materialer udgør en mindre del. Det anbefales derfor at lade en blikkenslager udbedre opgaven på regning.

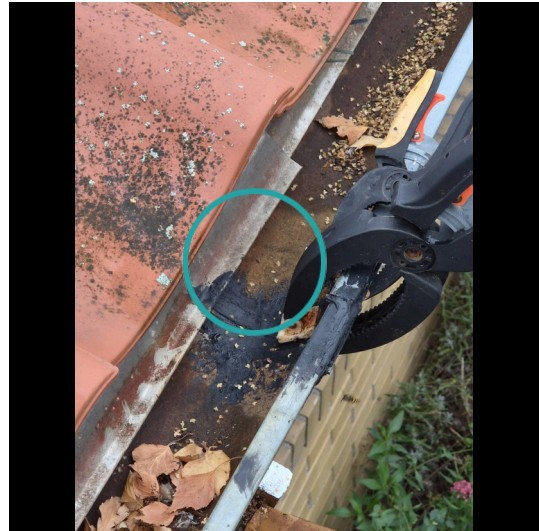
Der er rust i tagrender og utætheder f.eks. carporten

Forholdet kan fortsat udvikle sig, og der er nærliggende risiko for skader på andre bygningsdele.

## Udskiftning af tagrende samt rendejern

Udbedringseksempel: Udskiftning af rendejern inkl. tagrende. Den nederste række tagsten/tagplader demonteres. Tagrenden og rendejern nedtages. Tagrende monteres med nye rendejern, endebunde og tudstykke ved overgang til nedløb. Tagsten/tagplader monteres.

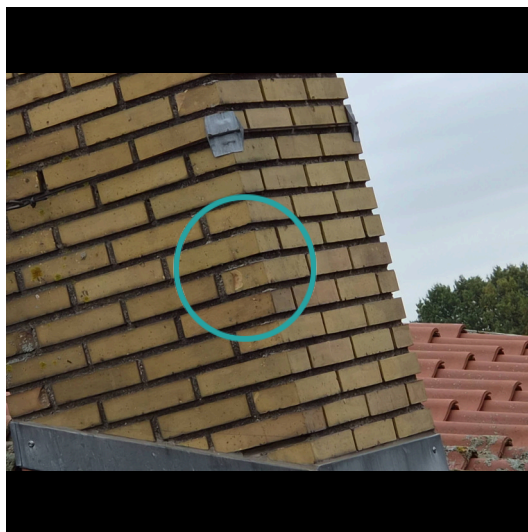
Skorstenen fremstår med mindre skader i sten og lidt udfaldne fuger

Omfanget er på nuværende tidspunkt så begrænset, at der ikke skønnes at være nogen risiko.

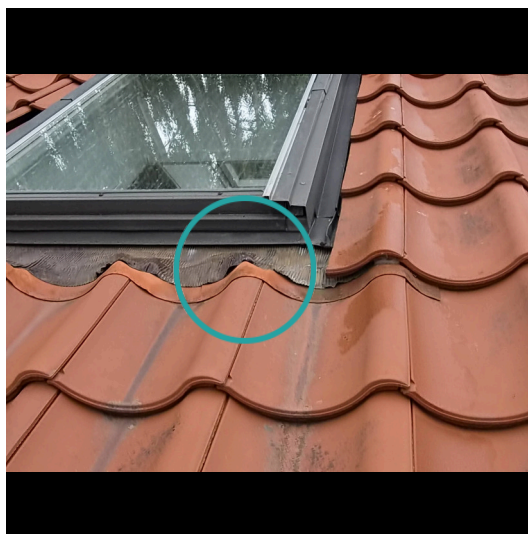
Tegnene under ovenlysvinduet mod vej er ikke skåret efter producentens anvisninger, hvorfor der er ekstra inddækning under vinduet

Konstruktionen har henstået sådan i en længere årrække uden følgeskader, der vurderes derfor ikke at være nærliggende risiko for skade.

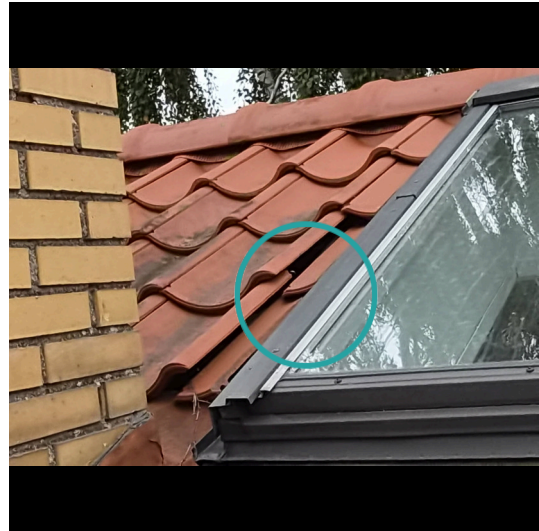
Der er enkelte tegl omkring ovenlysvinduerne over køkken/tilbygning som er løse

Forholdet kan fortsat udvikle sig, og der er på sigt risiko for skader på andre bygningsdele

## Eftergang af løse/ujævnt liggende tagsten

Udbedringseksempel: Eksisterende tagsten fastgøres og ligges korrekt iht. fabrikantens anvisninger på lægteunderlag og fastgøres til dette med bindere Ø 3 mm, som JP-tagstensbindere i hver 3. sten - diagonalbinding.

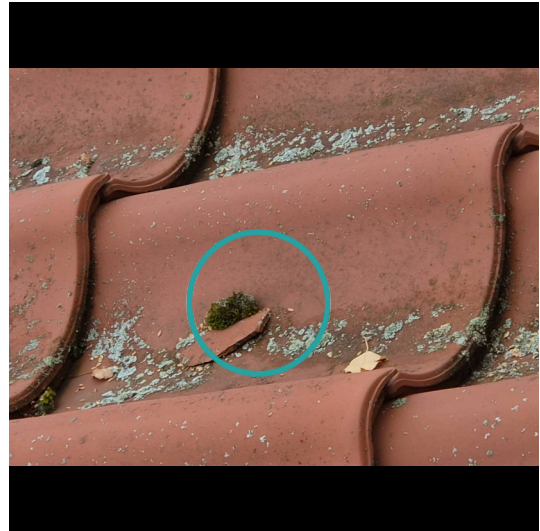
Der er enkelte tegl mod carport med frostbringe

Omfanget er på nuværende tidspunkt så begrænset, at der ikke skønnes at være nogen risiko.

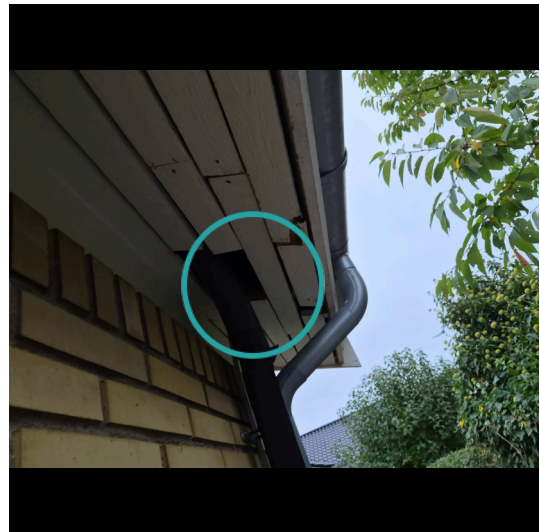
Udhæng mig eller afslutning omkring rørtrækning til varmepumpe

Forholdet skønnes ikke at medføre nogen risiko.

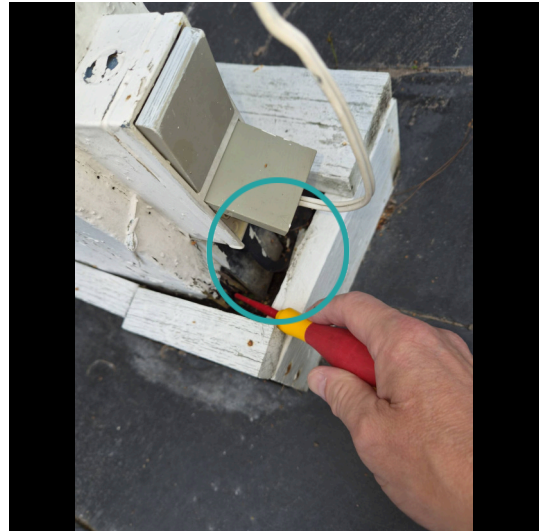
Der er råd i bærende stolpe under udhæng mod vej

Det vurderes, at skaden kan udvikle sig på længere sigt.

## Udskiftning af udhængsbrædder

Udbedringseksempel: Udskiftning af udhængsbrædder af træ under tagudhæng. Beklædning af brædder evt. med fer og not, 5. sortering - kvinta. Langs facader opsættes brædderne på undersiden af udhængsspær.

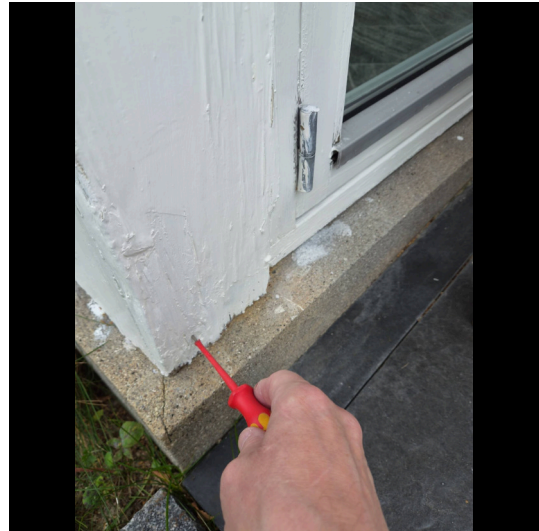
Der er råd i hjørneliste i vinduesparti mod køkken/ilvirkning

Det vurderes, at skaden kan udvikle sig på kortere sigt.

**3.126,00 Pr styk****Udskiftning af nedbrudt træ**

Udbedringseksempel: Udskiftning af nedbrudt træ. Det nedbrudte træ skæres væk og et stykke træ af samme sort og densitet tildannes nøjagtigt og indsættes i stedet for det beskadigede. Det reparerede område grundes og malebehandles på begge sider. Det udskiftede træværk afvaskes, slibes og males en gang.

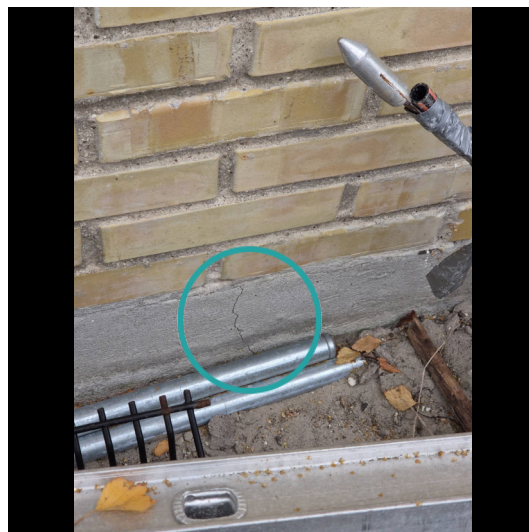
Der er mindre revner i soklen boligen rundt, f.eks. i gavlene og mod terrassen

Revnedannelsen skønnes at være i ro - mindre bevægelse over en længere årrække samt mindre revnedannelse efter reparation kan dog forekomme. Mindre revner er almindeligt forekommende i ældre bygninger.

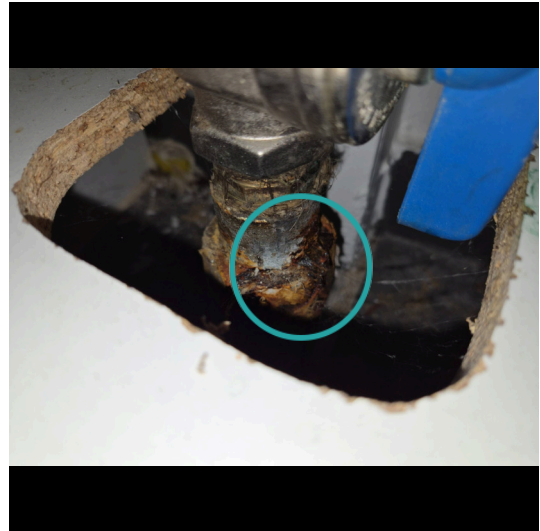
Vandrør i bund af skab i bryggers er rustne og tærede

Der konstateres ingen utætheder ved besigtigelsen, men forholdet kan udvikle sig på længere sigt.

### Indhent tilbud fra vvs

Opgaven har ikke været mulig at prissætte, det anbefales at kontakte en VVS'er med henblik på udredning af opgaven og tilbud på udbedring.

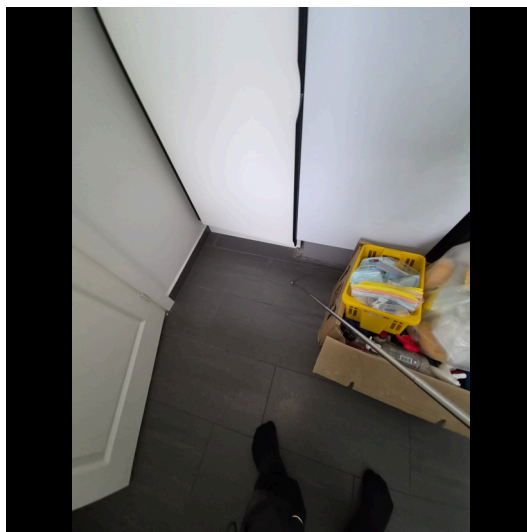
Der er gulvklinter med mangelfuld vedhæftning til underlaget

Da der er tale om områder uden direkte vandpåvirkning, skønnes der ikke nærliggende risiko for følgeskader. Den svigtende vedhæftning er dog af en sådan karakter, at forholdet kan udvikle sig på længere sigt med risiko for svigt/revner i klinker og fuger.

**Udskiftning af klinker/fliser**

Udbedringseksempel: Udskiftning af klinker/fliser og vådrumsbehandling. klinker/fliser aftages. Underlaget rengøres omhyggeligt. Gulvet vådrumsbehandles. Der skal anvendes et komplet system til vandtætning med produkter fra samme godkendelse. Overflader primes og forsegles i hjørner, omkring rørgennemføringer og ved overgang væg/gulv. Heldækkende tætningsmasse påføres. Gulvklinter udlægges, fuges og afrenses. I hjørner, og i overgang væg og gulv samt omkring sanitære installationer fuges med elastisk, vådrums siliconefugemasse.

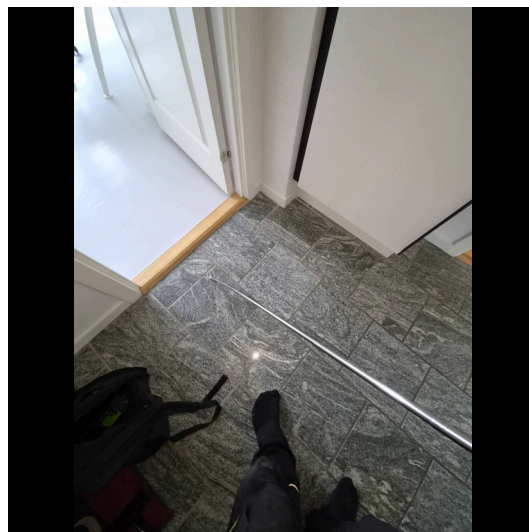
Der er gulvklinter med mangelfuld vedhæftning til underlaget

Fuger er intakte i de pågældende områder, og da der er tale om et mindre omfang og ikke decideret løshed, vurderes forholdet ikke at medføre nogen risiko.

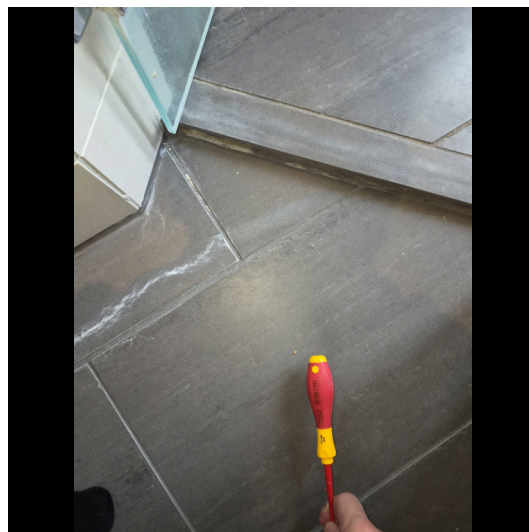
Der er gulvklinter med mangelfuld vedhæftning til underlaget

Der er tale om gulv med direkte vandbelastning, hvorfor der er risiko for skader på de omkringliggende konstruktioner og installationer.

## Udskiftning af klinker/fliser

Udbedringseksempel: Udskiftning af klinker/fliser og vådrumsbehandling. klinker/fliser aftages. Underlaget rengøres omhyggeligt. Gulvet vådrumsbehandles. Der skal anvendes et komplet system til vandtætning med produkter fra samme godkendelse. Overflader primes og forsegles i hjørner, omkring rørgennemføringer og ved overgang væg/gulv. Heldækkende tætningsmasse påføres. Gulvklinter udlægges, fuges og afrenses. I hjørner, og i overgang væg og gulv samt omkring sanitære installationer fuges med elastisk, vådrums siliconefugemasse.

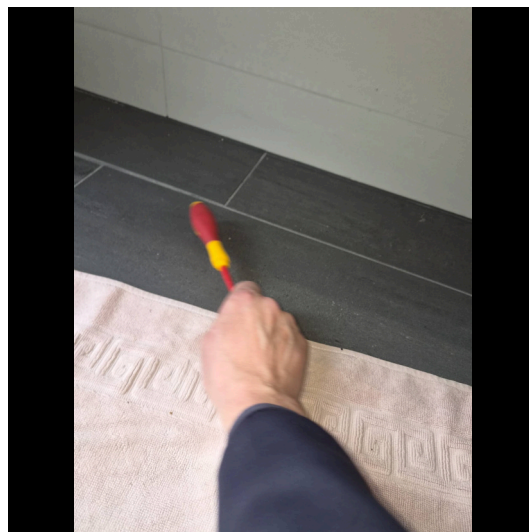
Der er gulvklinter med mangelfuld vedhæftning til underlaget

Der er tale om et mindre område, som ikke er vandbelastet.  
Der vurderes derfor ikke at være nærliggende risiko for skader.

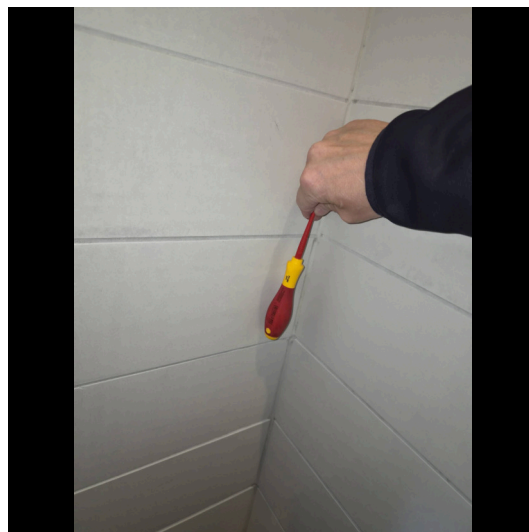
Der er enkelte vægfliser med mangelfuld vedhæftning til underlaget i bruseområdet

Der er tale om vægge med direkte vandbelastning, hvorfor der er risiko for skader på de omkringliggende konstruktioner og installationer.

## Udskiftning af klinker/fliser

Udbedringseksempel: Udskiftning af vægfliser. Vægfliser aftages. Underlaget rengøres omhyggeligt. Overflader primes og forsegles i hjørner, omkring rørgennemføringer og ved overgang væg/gulv. Heldækkende tætningsmasse påføres. Vægfliser opsættes, fuges og afrenses. I hjørner, og i overgang væg og gulv samt omkring sanitære installationer fuges med elastisk, vådrums siliconefugemasse.

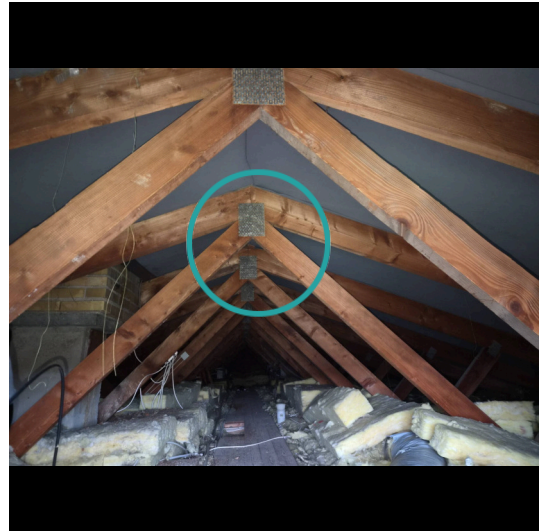
Undertaget er udført uden ventilationsventiler jf. datidens byggeskik

Konstruktionen har henstået sådan i en længere årrække uden følgeskader, der vurderes derfor ikke at være nærliggende risiko for skade.

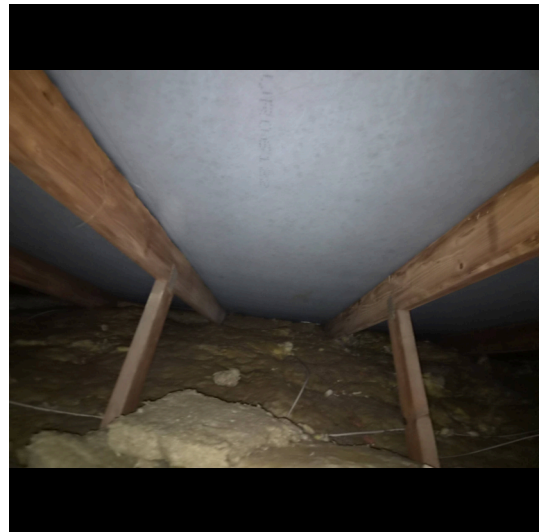
Isoleringen i tagrummet ligger generelt ujævnt / er mangelfuld

Isoleringen kan ikke forventes at være fuldt funktionsdygtig.

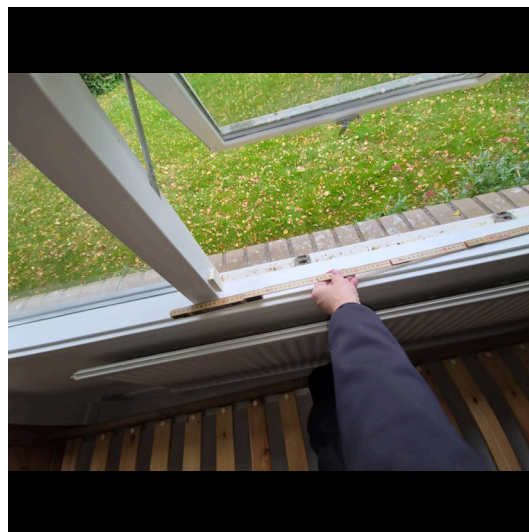
Vinduer og døre boligen rundt overholder generelt ikke kravet til redningsåbning

Der er risiko for personskade.

Døre der låses med nøgle indvendigt er jævnfør sikkerhedsstyrelsens nye retningslinjer ikke godkendte som redningsåbning

## Etablering af godkendt redningsåbning

Opgaven har ikke været mulig at prissætte, det anbefales at kontakte en tømrer med henblik på udredning af opgaven og tilbud på udbedring.

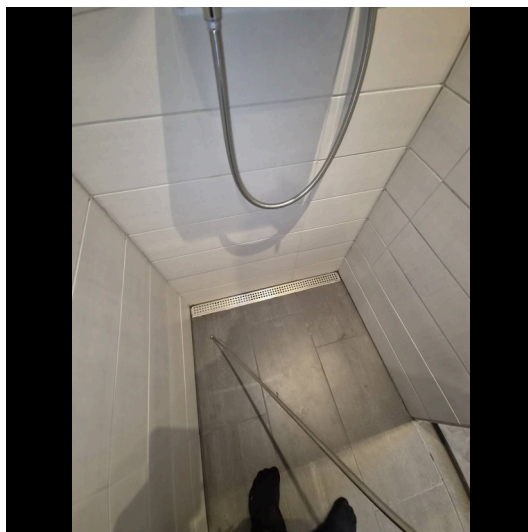
Der er gulvklinter med mangelfuld vedhæftning til underlaget

Der er tale om gulv med direkte vandbelastning, hvorfor der er risiko for skader på de omkringliggende konstruktioner og installationer.

## Udskiftning af klinker/fliser

Udbedringseksempel: Udskiftning af klinker/fliser og vådrumsbehandling. klinker/fliser aftages. Underlaget rengøres omhyggeligt. Gulvet vådrumsbehandles. Der skal anvendes et komplet system til vandtætning med produkter fra samme godkendelse. Overflader primes og forsegles i hjørner, omkring rørgennemføringer og ved overgang væg/gulv. Heldækkende tætningsmasse påføres. Gulvklinter udlægges, fuges og afrenses. I hjørner, og i overgang væg og gulv samt omkring sanitære installationer fuges med elastisk, vådrums siliconefugemasse.

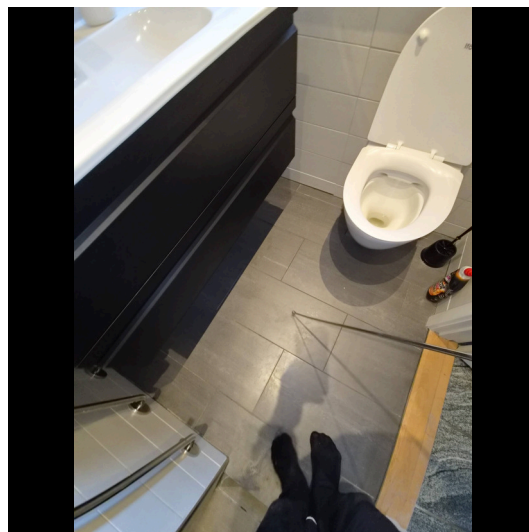
Der er gulvklinter med mangelfuld vedhæftning til underlaget

Der er tale om et mindre område, som ikke er vandbelastet.  
Der vurderes derfor ikke at være nærliggende risiko for skader.

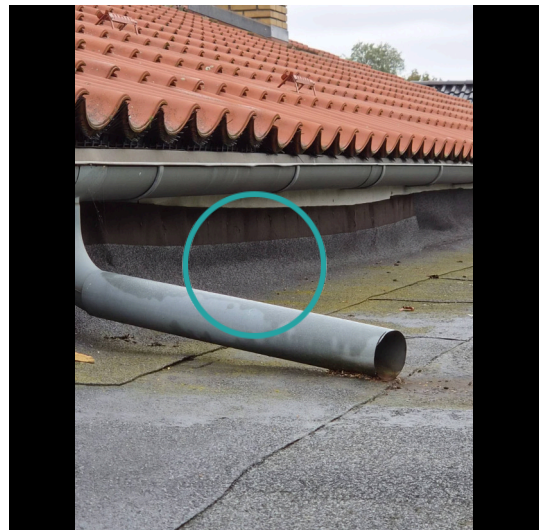
Tagpappen op langs tilstødende bolig er ikke fuget og klemmt med en fugeskinne

Forholdet kan fortsat udvikle sig, og der er på sigt risiko for skader på andre bygningsdele

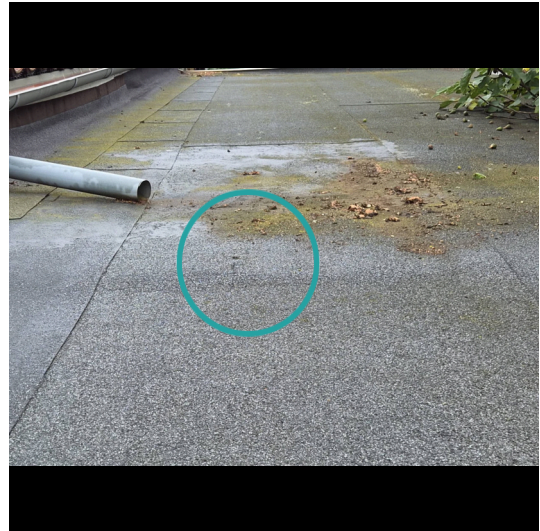
Tagpappen på carport udhus er med begyndende nedbrydning og har større lunker ujævnheder og tagkonstruktionen er udført uden ventilation

Forholdet kan fortsat udvikle sig, og der er nærliggende risiko for skader på andre bygningsdele.

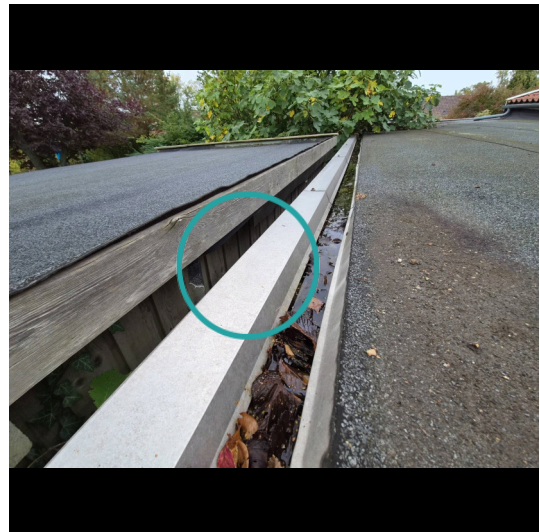
Tagrender er på besigtigelsestidspunktet fyldt med vand og fyldt fra de omkringstående træer

Dette kan give anledning til overløb ved nedbør.

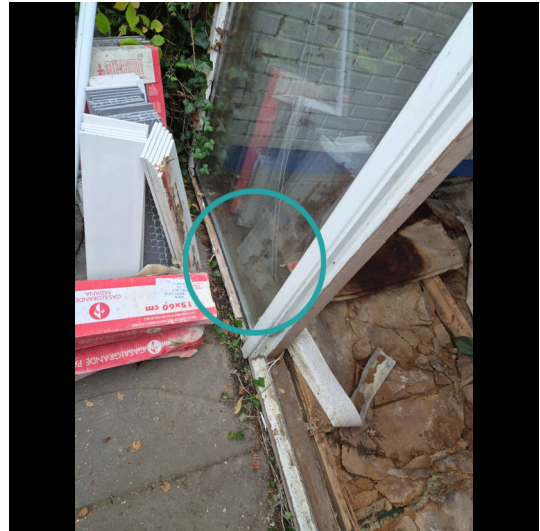
Der er nedbrydning i vindue mod udhus i carport

Der er risiko for, at træet nedbrydes yderligere.

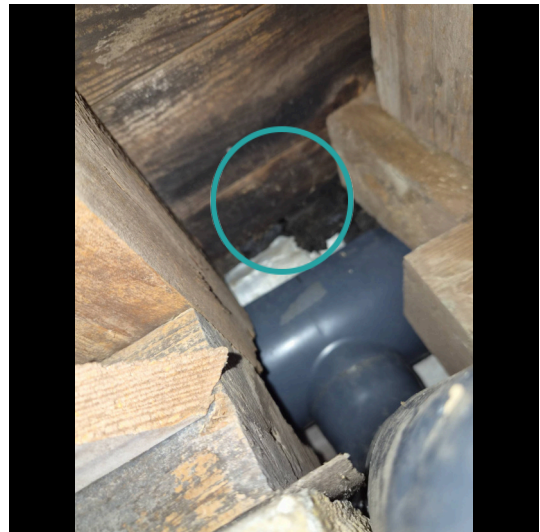
Der er fugtskjolder og hvide aftegninger på loftet i carporten og udhuset

Forholdet kan fortsat udvikle sig, og der er på sigt risiko for skader på andre bygningsdele

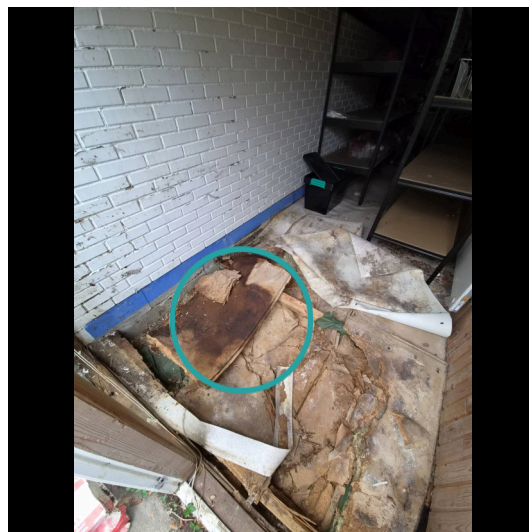
Gulvet i udehus i carport med fugtskader

Det vurderes, at skaden kan udvikle sig på kortere sigt.
