## Visuel Elinstallations Rapport for

Præstehusene 100,  
2620 Albertslund

# VISUEL ELINSTALLATIONS RAPPORT

TÜV SÜD

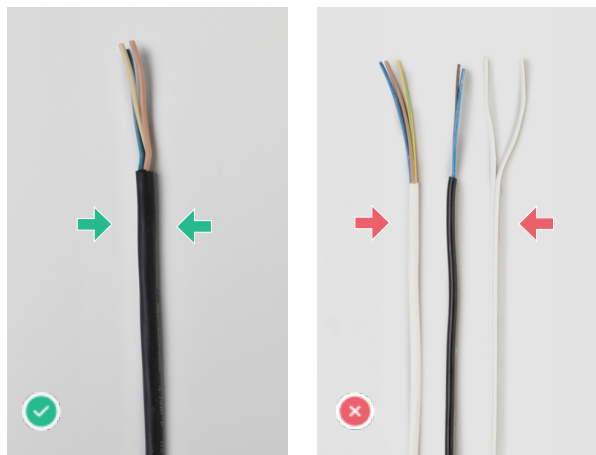
#### Skade nr. 2

Der er anvendt for lille ledningstværsnit i den faste installation

Krav til tværsnittet for kabler/ledninger i den faste del af installationen er ikke overholdt. Risikoen for brand vurderes som middel.

Med ledningstværsnit forstås kabel/ledningstykkelse. Ledningstværsnittet i den faste del af installationen, skal minimum være 1.5 kvadrat. Grunden til dette, er at undgå overbelastning/opvarmning af kablet, grundet strømniveau, læ...

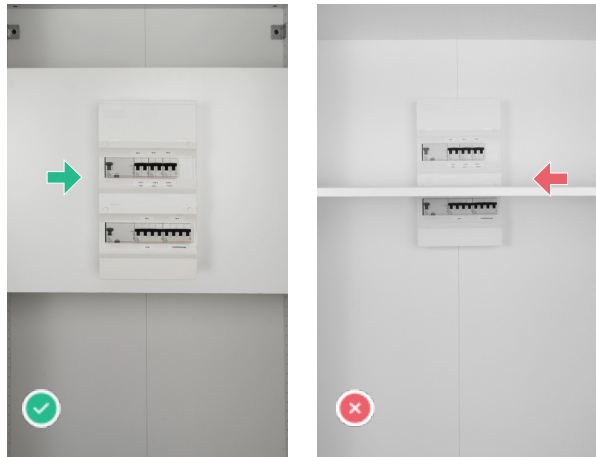
**Skade nr. 3**

Der er placeret andet end tekniske installationer foran eltavlen.

El-tavlen skal altid være let tilgængelig for betjening, samt vedligeholdelse.

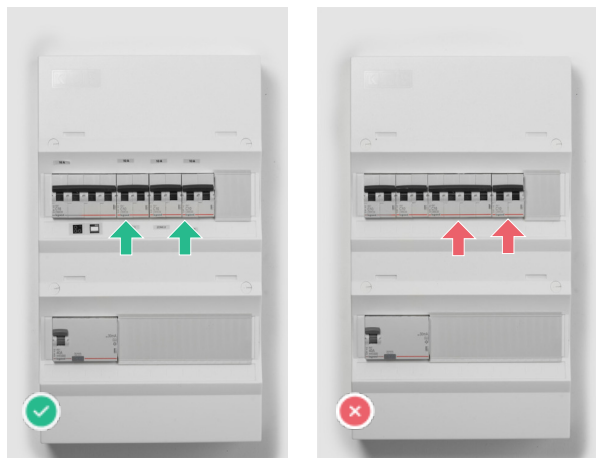
**Skade nr. 4**

Eltavlen mangler mærkning om tilhørsforhold

På el-tavler fra 1. Maj 1963 har der været krav opmærkning af tilhørsforhold.

På el-tavler fra 1. Maj 1963 har der været krav opmærkning af tilhørsforhold. Tilhørsforholdet fortæller om hvilken del af installationen, den pågældende sikringsgruppe hører til. Ved udvidelse af installationen, eller øget antal ...

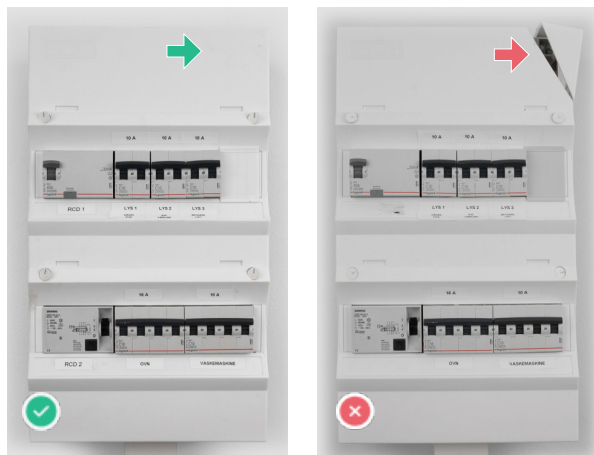
#### Skade nr. 6

Kapslingen af eltavlen er defekt

Kapslingen er i stykker, som resultere i berøringsfare, samt forringelse af kapslingsklassen. Risikoen for stød vurderes som høj

Kapslingen til el-tavlen skal være intakt. Der må ikke være huller i el-tavlen, og kapslingen må ikke være revnet. Det kan forringe funktionen af kapslingen. Da der er mulighed for berøring af spændingsførende dele, vurderes risik...

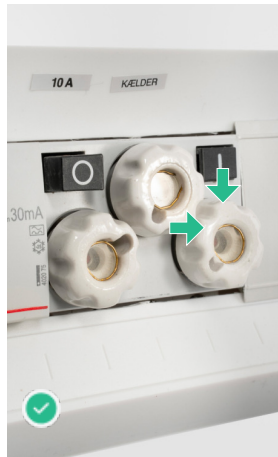
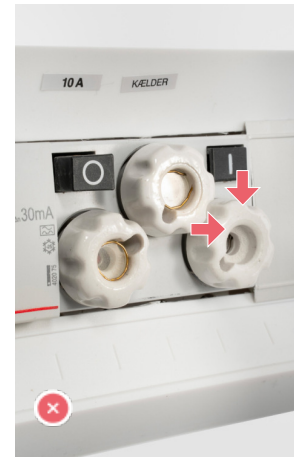
#### Skade nr. 7

Sikringshoved i eltavlen mangler eller er defekt

Er et sikringshoved i stykker, eller mangler det helt, så er der risiko for direkte berøring af spændingsførende dele. Risikoen for stød vurderes som høj

Er et sikringshoved i stykker, eller mangler det helt, så er der risiko for direkte berøring af spændingsførende dele. Hvis f. eks. der er tale om en tarif-sikring er der tale om ubeskyttet spænding. Altså en sikringsgruppe der si...

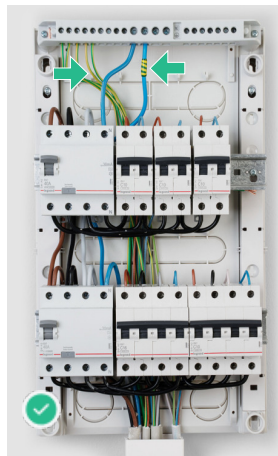
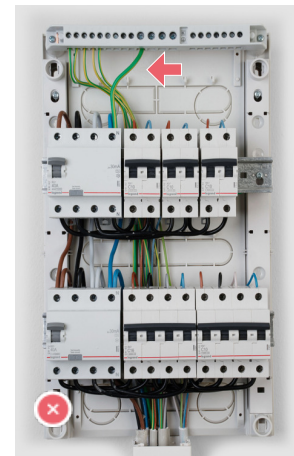
#### Skade nr. 8

Nulling af installationen er ikke udført korrekt

Jordingssystemet er virksomt, men ikke udført korrekt. Risikoen for stød vurderes som lav

En nulling af en installation, foregår i praksis ved at forsyningsnullen, splittes op til nul, og jordleder. Inden nullen splittes op, skal den føres til jordskinnen i el-tavlen. Fra jordskinnen føres nu en nulleleder til tilgangssi...

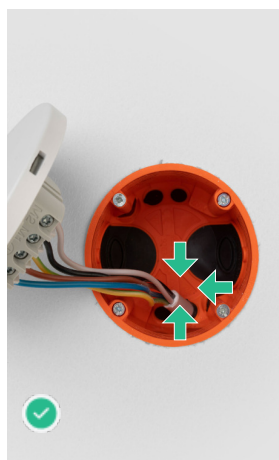
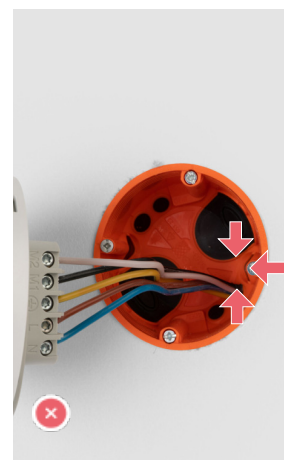
#### Skade nr. 10

Kabler eller rør er ikke ført korrekt ind i dåse bag/over lampeudtag.

Den fysiske beskyttelse af kablet forringes, når kablet ikke er ført korrekt i en dåse.

Kabler eller rør skal altid føres ind i dåsen med rør eller yderkappe. Den inderste del af kablet, der sidder direkte på kobberet, kaldes for grundisolering. Det er den del der er farvet i brun, sort, blå, grøn/gul o. s. v. Grundi...

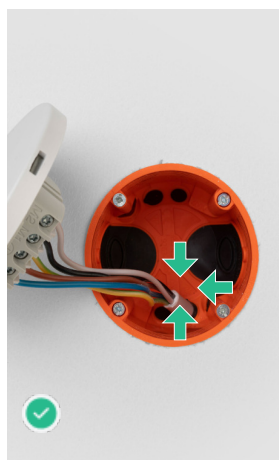
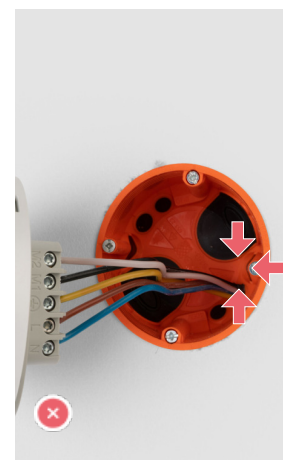
#### Skade nr. 11

Kabler eller rør er ikke ført korrekt ind i dåse bag/over lampeudtag.

Den fysiske beskyttelse af kablet forringes, når kablet ikke er ført korrekt i en dåse.

Kabler eller rør skal altid føres ind i dåsen med rør eller yderkappe. Den inderste del af kablet, der sidder direkte på kobberet, kaldes for grundisolering. Det er den del der er farvet i brun, sort, blå, grøn/gul o. s. v. Grundi...

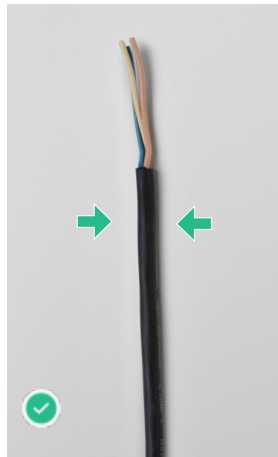
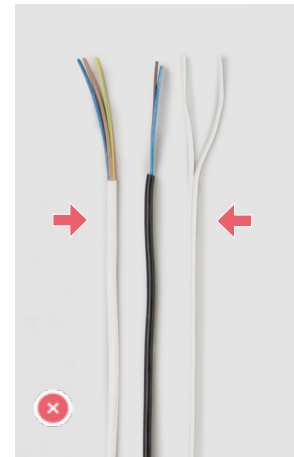
#### Skade nr. 13

Der er anvendt for lille ledningstværsnit i den faste installation

Krav til tværsnittet for kabler/ledninger i den faste del af installationen er ikke overholdt. Risikoen for brand vurderes som middel.

Med ledningstværsnit forstås kabel/ledningstykkelse. Ledningstværsnittet i den faste del af installationen, skal minimum være 1.5 kvadrat. Grunden til dette, er at undgå overbelastning/opvarmning af kablet, grundet strømniveau, læ...

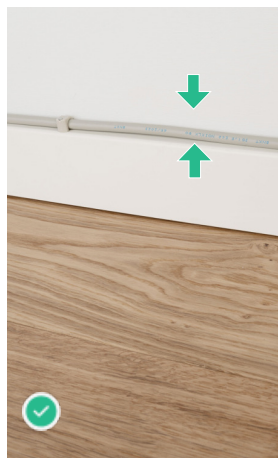
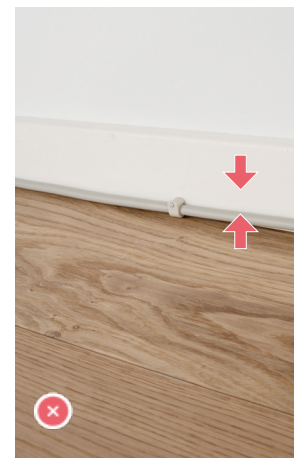
#### Skade nr. 14

Kabler eller rør er ikke beskyttet mod mekanisk overlast (slag, træk, vrid o.lign.).

Der er ikke ydet tilstrækkelig beskyttelse, imod fysiske påvirkninger af kabler. Risikoen for brand vurderes som lav.

Kabler eller rør med kabler, skal placeres således at der ikke er risiko for beskadigelse via fysiske påvirkninger. Hvis, kabler eller rør med kabler i, er placeret uhensigtsmæssigt, så der er risiko for unødigt beskadigelse, skal ...
