Realsyn+ for

J. Skjoldborgs Vej 1,  
8230 Åbyhøj

### Bygningsoversigt

Dato for besigtigelse: 16-06-2026

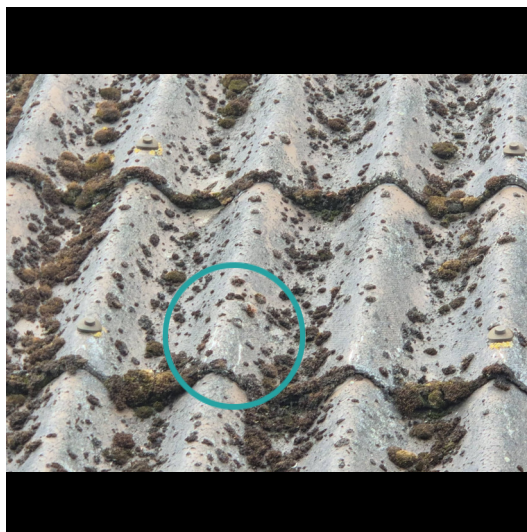
**Tag****SKADE:**

Tagpladerne har begyndende nedbrydning, blandt andet langs kanter og på overflader, hvor der ses overflade revner, det ses f.eks. på tagflade mod nord. I tagrum ses der nedbrydning af enkelte plader

**RISIKO:**

Der er risiko for at skaden kan udvikle sig på længere sigt, og der kan komme utætheder i taget, som kan medføre vandskade på de underliggende bygningsdele.

**789,00 Pr m2****Udskiftning af tagplader**

Udbedringseksempel: Udskiftning af tagplader eks. som Cembrit oplægges på det eksisterende lægteunderlag, med tætningsbånd i bølgepladernes vandrette overlæg og fastgøres med indfarvede tagskruer, spændskiver og tætningskiver. Udhængsklodser af plast med ventilation monteres over nederste taglægte ved tagfod.

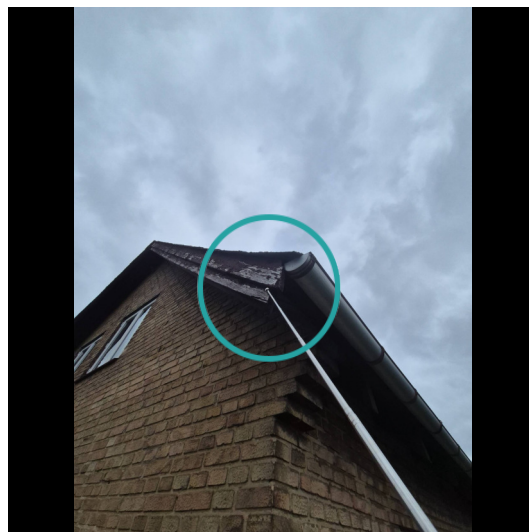
## SKADE:

Der ses mindre nedbrydning i udvendigt træværk, det ses f.eks. i vindskede ved tagfod mod sydvest

## RISIKO:

Det vurderes, at skaden kan udvikle sig på længere sigt.

## Udskiftning af vindskede

Udbedringseksempel: Udskiftning af vindskede. Vindskede med dækbræt udføres af ru brædder af fyrretræ, 5. sortering - kvinta, trykimprægneret iht. NTR-klasse AB. Vindskeden afsluttes med dækbræt.

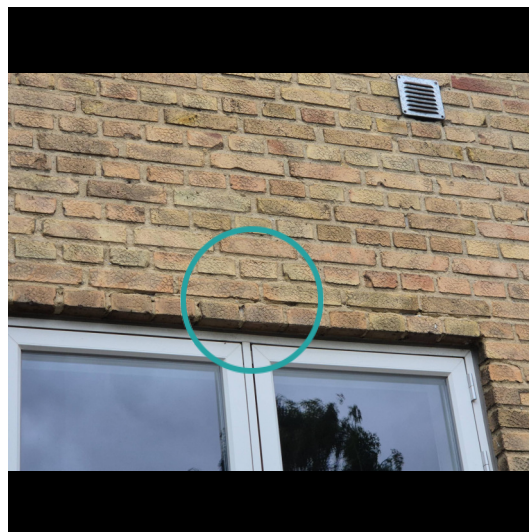
## SKADE:

Tegloverligger / fuger over vinduer og døre især i gavl mod vej og over terrassedør mod syd er revnet

## RISIKO:

Forholdet ødelægger facadens tæthed og vil kunne give følgeskader på de bagvedliggende konstruktioner på længere sigt.

## Udskiftning af overligger

Udbedringseksempel: Udskiftning af overligger. Overliggeren understøttes midlertidigt pr. 600 mm under arbejdets udførelse for at sikre, at bæreevnen under og efter udførelsen er tilstede. Trykfast isolering indlægges mellem overliggeren og bagmur. Den midlertidige understøtning fjernes, når murværket kan bære.

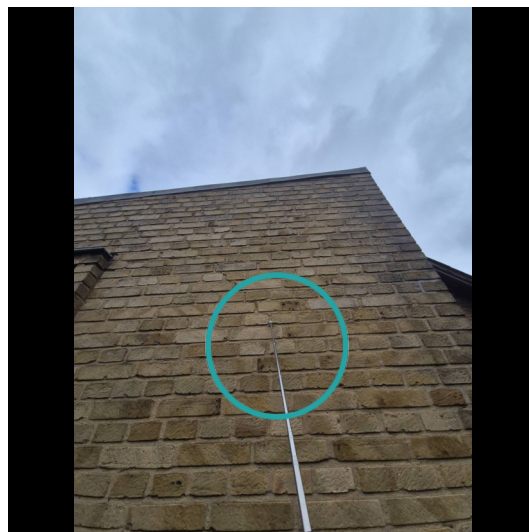
**Ydervægge****SKADE:**

Ydervægge har enkelte revner, det ses bl.a. over hoveddør i facade mod nord og i gavl mod vest

**NOTE:**

Nævnte revner er af begrænset størrelse – mindre bevægelse over en længere årrække vil givet forekomme – også efter evt. reparationer. Denne type revner er ikke unormale.

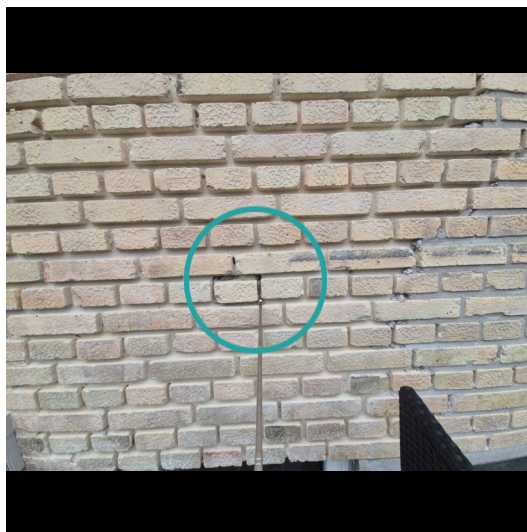
## SKADE:

Der er områder med porøse og dybe udfaldne fuger i murværket, det ses f.eks. i murværk mod nord

## RISIKO:

Det vurderes, at skaden kan udvikle sig på længere sigt.

## Udskiftning af sten i murværk

Opgaven vurderes at kunne udbedres af en murer. Vi anslår at arbejdslønnen er den største del af udbedringsomkostningen og materialer udgør en mindre del. Det anbefales derfor at lade en murer udbedre opgaven på regning.

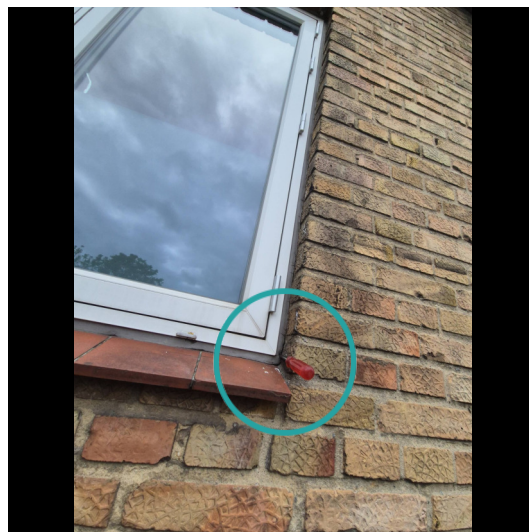
**SKADE:**

Elastiske fuger omkring vinduer og døre har mistet vedhæftningen mellem murværk og karm, det ses f.eks. i gavl mod vej og i gavl mod vest

**RISIKO:**

Der er risiko for fugtindtrængen og skader på de underliggende/bagvedliggende konstruktioner på længere sigt.

**Eftergang af fuger**

Udbedringseksempel: Eftergang af fuger. Kontaktflader mellem fuge og omgivende bygningsdele afrenses. Udrensning/udkradsning af eksisterende fuge, stopning, fugeunderlag og elastisk fuge.

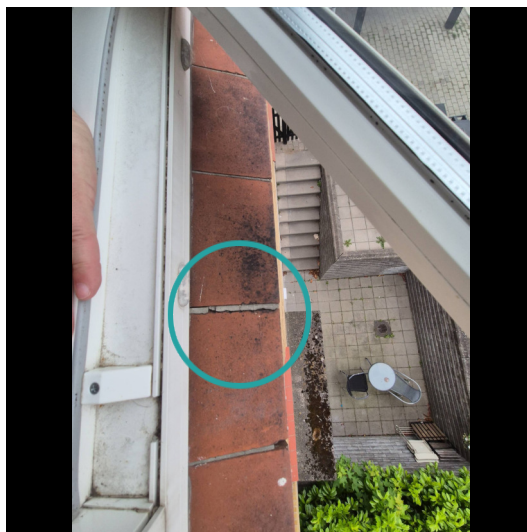
**Døre/vinduer/porte****SKADE:**

Der er defekte mørtelfuger mellem klinker ved enkelte vinduer, det ses f.eks. ved vindue 1. sal i gavl mod vej

**RISIKO:**

Der er risiko for fugtindtrængen og skader på de underliggende/bagvedliggende konstruktioner på længere sigt.

**Eftergang af mørtelfuger**

Udbedringseksempel: Udbedring af mørtelfuger. Kontaktflader mellem fuge og omgivende bygningsdele afrenses. Udrensning/udkradsning af eksisterende fuge, stopning, fugeunderlag og fugning.

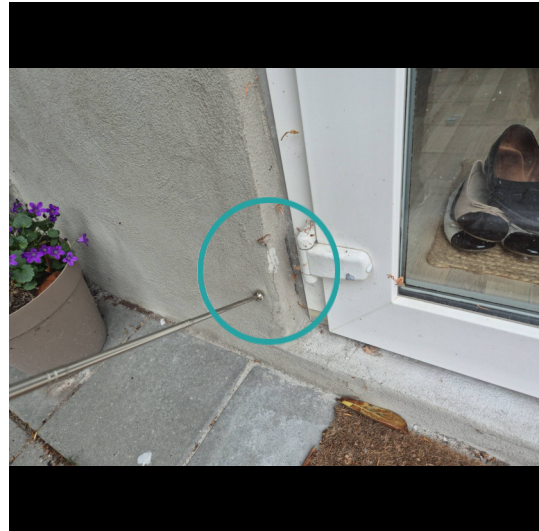
**Fundament/sokkel****SKADE:**

Sokkelpuds er i områder revnet og afskallet og har mangelfuld vedhæftning til underlaget, det ses f.eks. i gavl mod vej ved terrassedør og i facade mod nord

**NOTE:**

Omfanget er på nuværende tidspunkt så begrænset, at der ikke skønnes nærliggende risiko for skade.

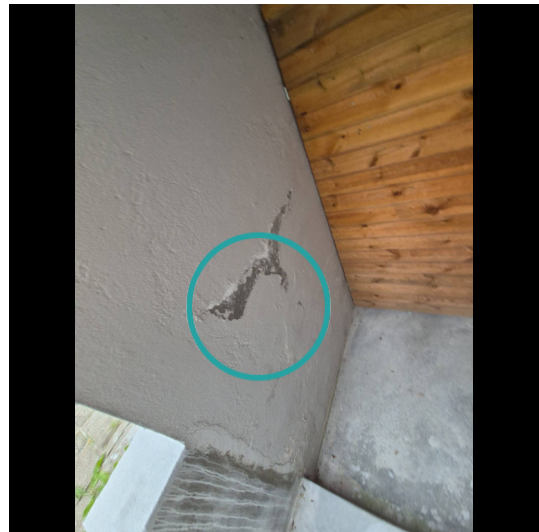
**Fundament/sokkel****SKADE:**

Trappeløb til kælder har mindre revnedannelser, løst puds og pudsafskalninger i vanger.

**NOTE:**

Omfanget er på nuværende tidspunkt så begrænset, at der ikke skønnes nærliggende risiko for skade.

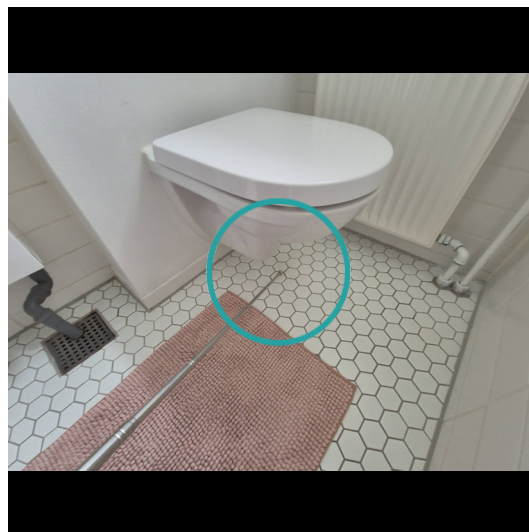
**SKADE:**

Der er gulvklinter med mangelfuld vedhæftning til underlaget, se f.eks. under toilet

**NOTE:**

Der er tale om et mindre område, som ikke er vandbelastet. Der vurderes derfor ikke at være nærliggende risiko for skader.

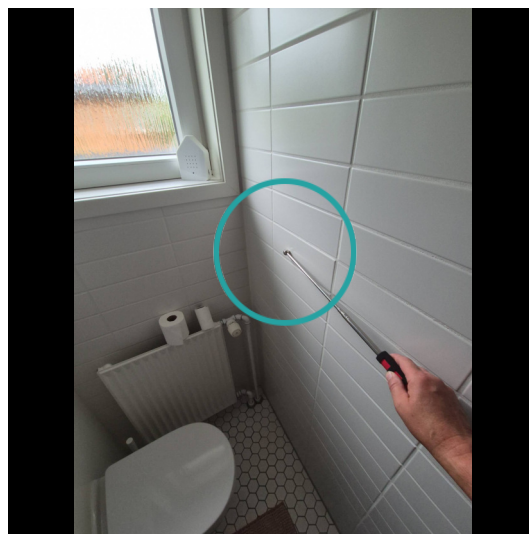
**SKADE:**

Der er enkelte vægfliser med mangelfuld vedhæftning til underlaget, se f.eks. i væg overfor toilet

**NOTE:**

Der er tale om et mindre område, som ikke er vandbelastet. Der vurderes derfor ikke at være nærliggende risiko for skader.

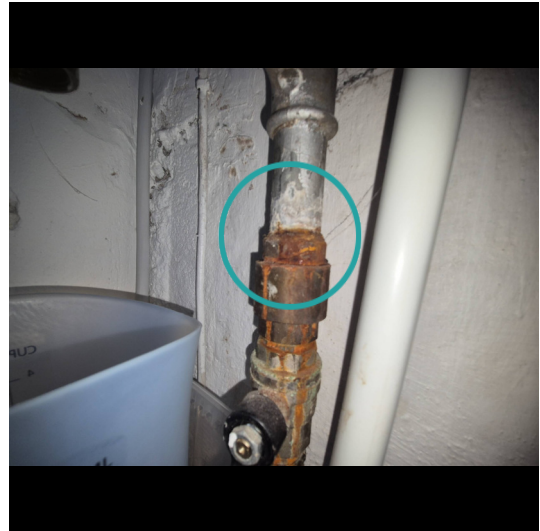
**Kælder****SKADE:**

Der ses rust og tæring på varmerør, dette forhold ses også i skab i entre stueetagen

**RISIKO:**

Der er tale om korrosion i en grad, som giver risiko for rørbrud/udsivning og dermed følgeskader på omkringliggende konstruktioner på længere sigt.

**Udskiftning af rør**

Udbedringseksempel: Udskiftning af rør. Hvis nødvendigt lukkes der for vandet og installationen tømmes i fornødent omfang for vand. Vandrør, nedtages og bortkøres. Nyt rør, galvaniserede, sømløse gevindrør.

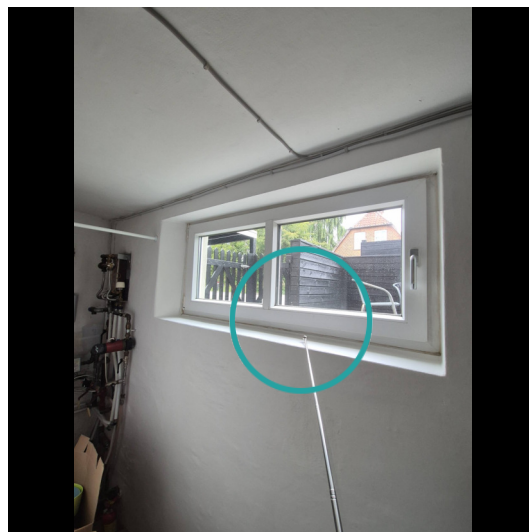
**Kælder****SKADE:**

Der er ikke den påbudte redningsåbning i vindue, der er for højt til underkant

**RISIKO:**

Der er risiko for personskade i tilfælde af brand.

**Indhent tilbud****Etablering af godkendt redningsåbning**

Opgaven har ikke været mulig at prissætte, det anbefales at kontakte en tømrer med henblik på udredning af opgaven og tilbud på udbedring.

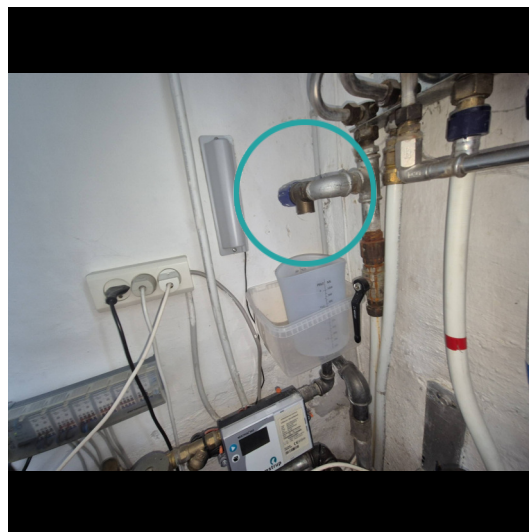
**Kælder****SKADE:**

Overløb fra varmeanlæggets sikkerhedsventiler er ikke ført til afløb

**NOTE:**

Der er opstillet en beholder under sikkerhedsventil, der tømmes efter behov. Der vurderes derfor ikke at være risiko for skader.

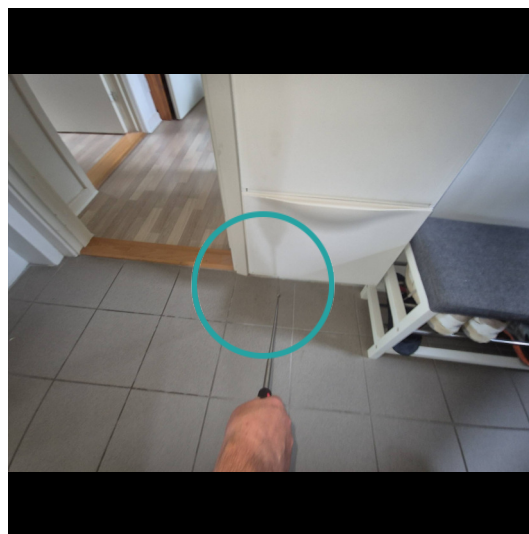
**Kælder****SKADE:**

Der er enkelte gulvklinter med mangelfuld vedhæftning, det ses f.eks. foran dør til gang til højre

**NOTE:**

Forholdet er begrænset, og der skønnes ikke nærliggende risiko for skade.

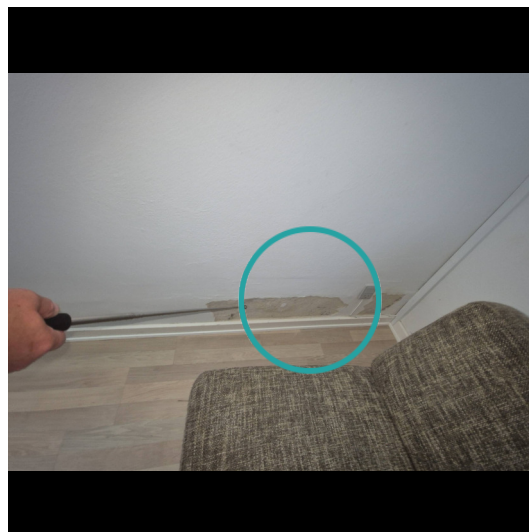
**Kælder****SKADE:**

Der er løst og afskallet puds med manglende vedhæftning til underlaget i væg mod haven syd

**NOTE:**

Omfanget er på nuværende tidspunkt så begrænset, at der ikke skønnes at være nogen risiko.

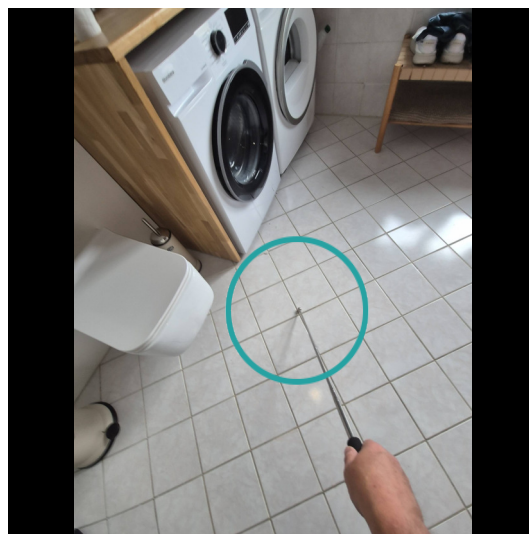
**1. sal****SKADE:**

Der er gulvklinter med mangelfuld vedhæftning til underlaget, se f.eks. midt gulv og foran vaskemaskine

**NOTE:**

Der er tale om et mindre område, som ikke er vandbelastet. Der vurderes derfor ikke at være nærliggende risiko for skader.

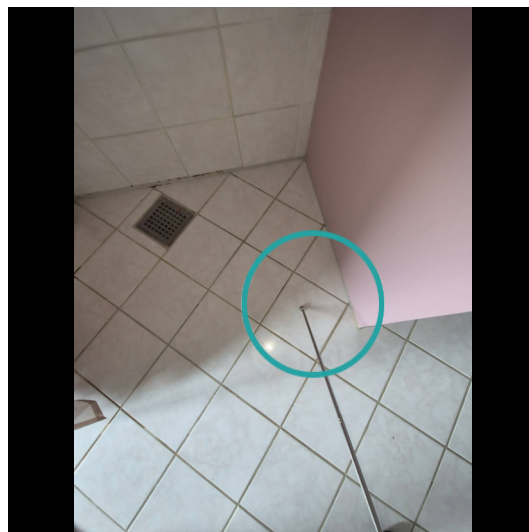
**SKADE:**

Der er gulvklinter med mangelfuld vedhæftning til underlaget i brusenichen.

**RISIKO:**

Der er tale om gulv med direkte vandbelastning, hvorfor der er risiko for skader på de omkringliggende konstruktioner og installationer

## Udskiftning af klinker/fliser

Udbedringseksempel: Udskiftning af klinker/fliser og vådrumsbehandling. klinker/fliser aftages. Underlaget rengøres omhyggeligt. Gulvet vådrumsbehandles. Der skal anvendes et komplet system til vandtætning med produkter fra samme godkendelse. Overflader primes og forsegles i hjørner, omkring rørgennemføringer og ved overgang væg/gulv. Heldækkende tætningsmasse påføres. Gulvklinter udlægges, fuges og afrenses. I hjørner, og i overgang væg og gulv samt omkring sanitære installationer fuges med elastisk, vådrums siliconefugemasse.

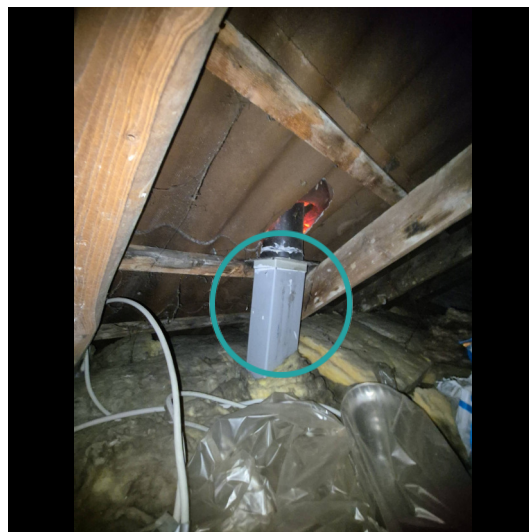
**1. sal****SKADE:**

Aftrækskanal fra badeværelse 1. sal er ikke isoleret i tagrum

**NOTE:**

Konstruktionen har henstået sådan i en længere årrække uden følgeskader, der vurderes derfor ikke at være nærliggende risiko for skade.

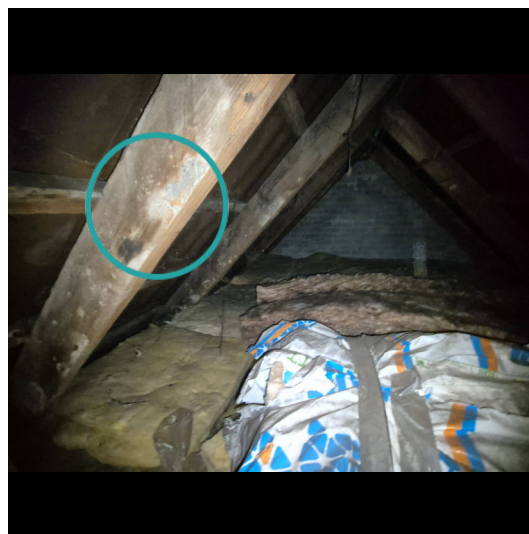
**1. sal****SKADE:**

Der ses lidt misfarvning på spær og lægter

**NOTE:**

Der målttes ikke forøget fugt eller sås yderligere tegn på skade ved besigtigelsen

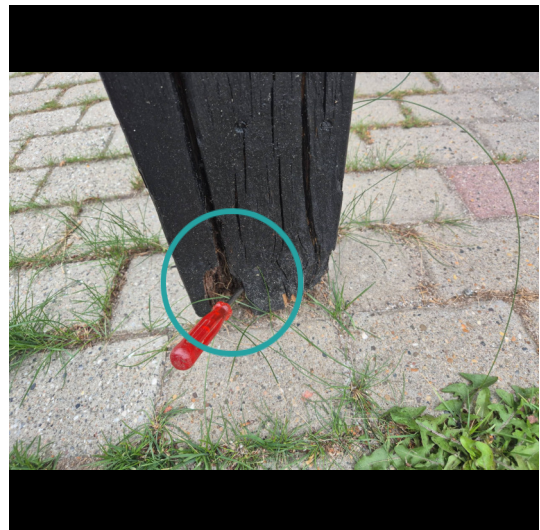
**Ydervægge****SKADE:**

Der er nedbrydning i de bærende stolper det ses ved begge stolper, se f.eks. ved terræn

**RISIKO:**

Det må påregnes at forholdet kan udvikle sig på længere sigt.

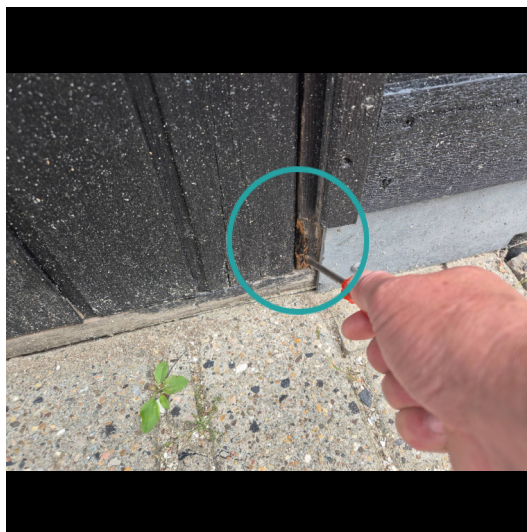
**Døre/vinduer/porte****SKADE:**

Der er nedbrydninger i karm på dør til redskabsrum, det ses f.eks. for neden i højre side

**RISIKO:**

Nedbrydningen vurderes at fortsætte på længere sigt.
