Realsyn+ for

Ærøvej 119,
6100 Haderslev

Dato for besigtigelse: 08-04-2026

Introduktion til VTR rapporten

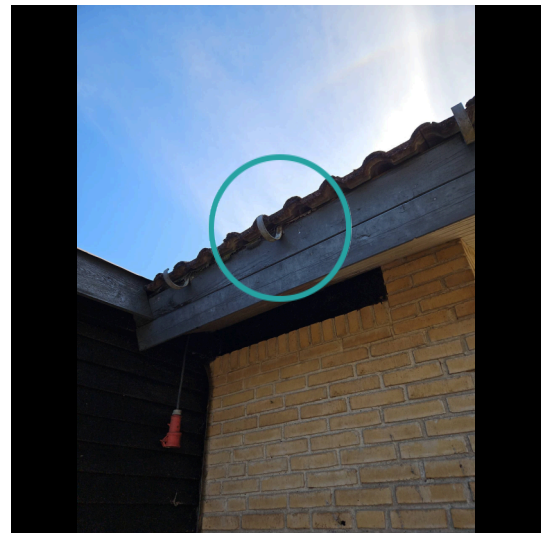
Der er ingen tagrende med tilhørende tagnedløb ved hjørne mod nordvest

Der kunne ikke registreres følgeskader ved besigtigelsen.

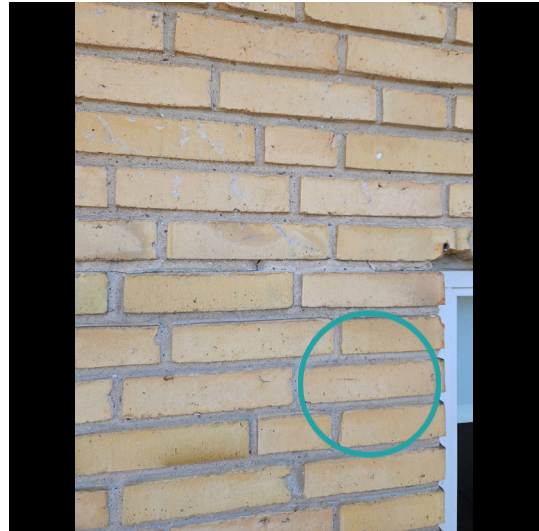
Øverst ved hjørner mod nordøst og nordvest er der revner i murværk

Der kunne ikke registreres følgeskader ved besigtigelsen.

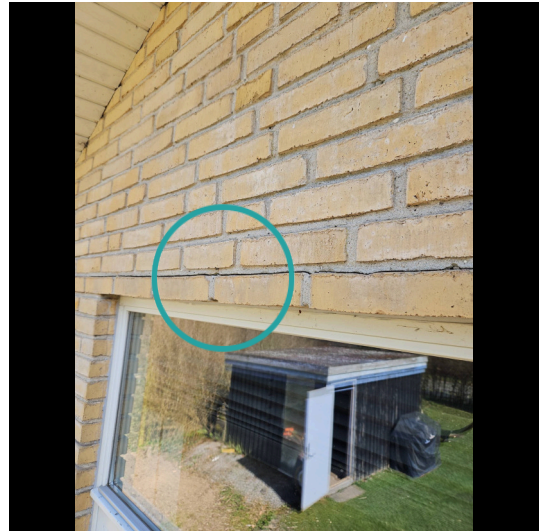
Mod vest er tegloverligger og fuger over stuevindue revnet/defekt

Skaden er af et sådant omfang, at yderligere skadesudvikling må forventes.

Udskiftning af overligger

Udbedringseksempel: Udskiftning af overligger. Overliggeren understøttes midlertidigt pr. 600 mm under arbejdets udførelse for at sikre, at bæreevnen under og efter udførelsen er tilstede. Trykfast isolering indlægges mellem overliggeren og bagmur. Den midlertidige understøtning fjernes, når murværket kan bære.

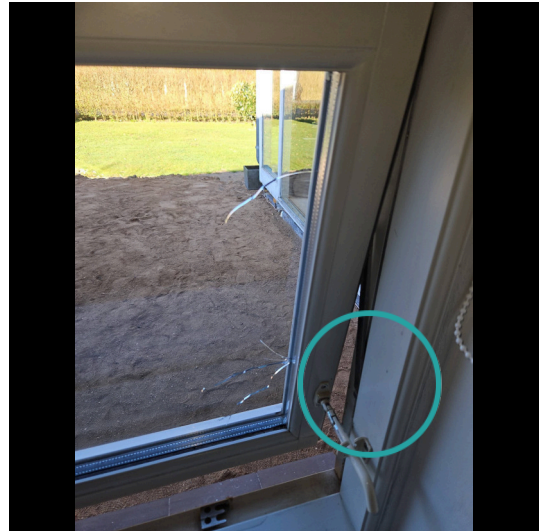
Værelsesvindue mod vest er med revnet rude

Der kunne ikke registreres følgeskader ved besigtigelsen.

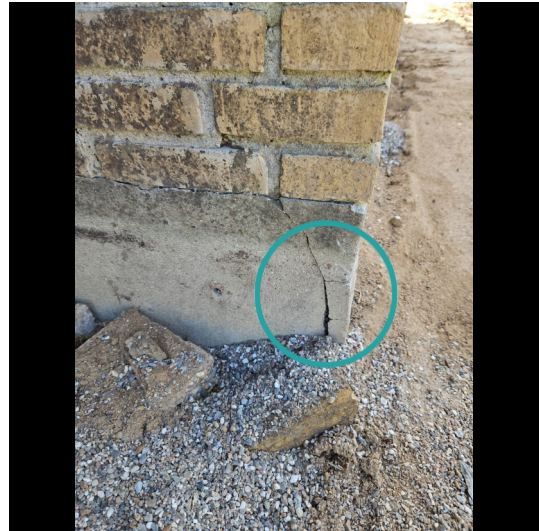
Ved tilbygning er sokkelpuds ved hjørner med revner samt manglende vedhæftning.

Det vurderes, at skaden kan udvikle sig på længere sigt.

Eftergang af sokkelpuds

Udbedringseksempel: Eftergang af sokkelpuds. Evt. porøs, løstsiddende puds afhugges. Fundamentet afrenses, grundes og slutpuds med mørtel af samme type som den øvrige sokkelpuds. Mørtelen føres min. 100-150 mm under terræn. Maks synlighed på sokkelhøjde 200 mm.

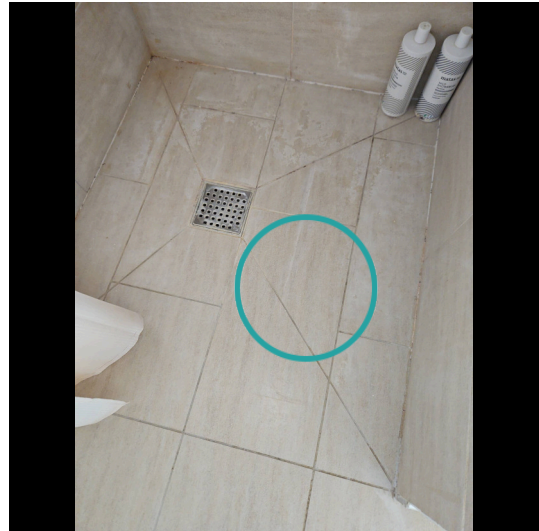
I bruseniche er gulvklinker stedvis med mangelfuld vedhæftning til underlaget

Der er tale om gulv med direkte vandbelastning, hvorfor der er risiko for skader på de omkringliggende konstruktioner og installationer.

Udskiftning af belægning

Udbedringseksempel: Udskiftning af belægning. Aftagning af belægning. Underlaget rengøres omhyggeligt. Svummelag af cement og fint sand 1:1 arbejdes ind i underlaget. Afretningslag af slidlagsbeton 0-4 mm udlægges, komprimeres og afrettes, lagtykkelse 20 mm. Fleksibel fliseklæb, 3,5 kg/m², påføres. Belægningen udlægges, fuges med cementbaseret fugemasse og afrenses. I overgang væg og gulv fuges med silicone fugemasse.

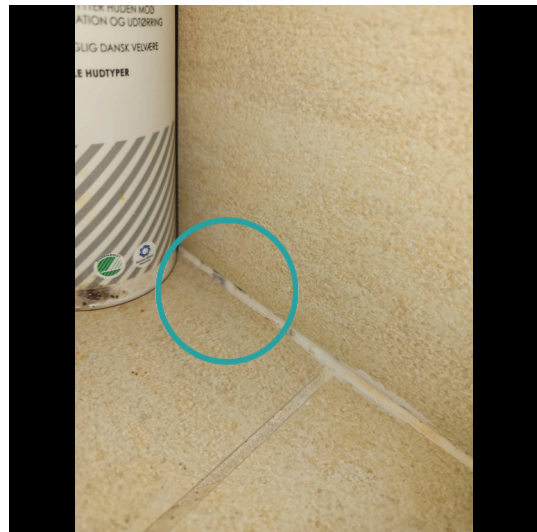
I bruseniche er hjørnefuger mellem gulv og vægge nogle steder med slip

Der er tale om fuger, som er direkte vandbelastede, hvorfor der er risiko for skader på de omkringliggende konstruktioner og installationer.

Eftergang af hjørnefuger

Udbedringseksempel: Eftergang af hjørnefuger i vådrum. Defekte fuger udskæres. Underlaget rengøres omhyggeligt, fugesider affedtes. Der fuges med elastisk, vådrums silikonefugemasse.

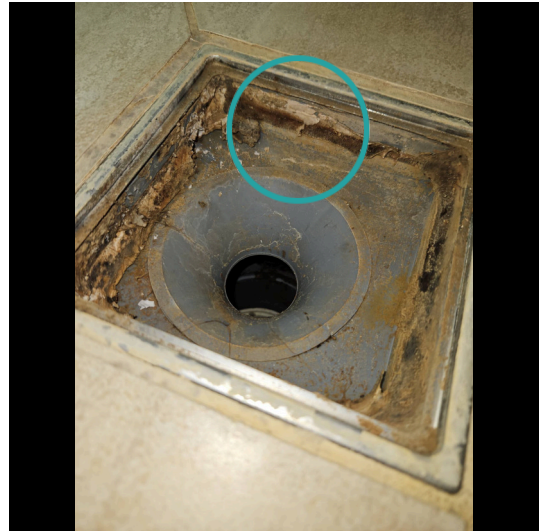
I bruseniche er samlingen mellem afløbsskål og rist ikke tætsluttende i gulvafløb

Afløbet er vandbelastet fra gulvoverfladen, og der er risiko for fugtindtrængen og skader på de underliggende konstruktioner og installationer.

Udskiftning af gulvafløb

Udbedringseksempel: Udskiftning af gulvafløb i betongulv med fliser/klinker. Afløbsskål ophugges og udskiftes med ny afløbsskål af rustfrit stål med ramme og 140 x 140 mm rist. Inkl. membranklemflange, vandlås og studse for sideindløb. Afløbsskålen tilsluttes afløbssystemet. Beton udstøbes omkring gulvafløbet til plan med eksisterende betonlag.

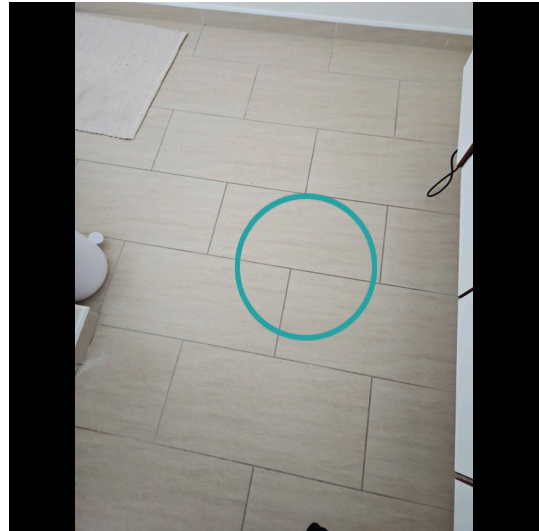
Gulvklinker er stedvis med mangelfuld vedhæftning til underlaget som fx foran vask

Der er tale om område, som ikke er vandbelastet. Der vurderes derfor ikke at være nærliggende risiko for skader.

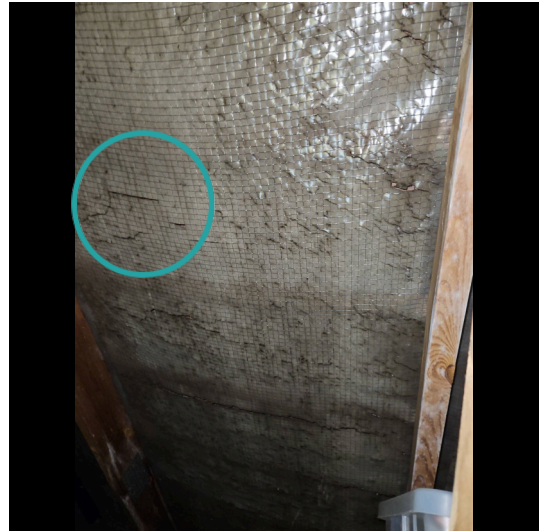
Undertag er stedvis defekt og har mistet sin elasticitet som fx mod øst og vest. Gennemføring ved aftrækshætter og skorsten i undertag er ikke tætsluttende

Der er risiko for indtrængning af fugt, og dermed følgeskader på underliggende konstruktioner.

Udbedring/reparation af undertag

Udbedringseksempel: Aftagning af tagbelægning, reparation, opstramning af undertag og genudlægning af tagbelægning. Undertaget repareres og strammes op, så det højst hænger 10-15 mm. Fjedre til fastholdelse af undertag monteres på taglæggerne udefra. Den nedtagne tagbelægning genoplægges på lægteunderlaget.

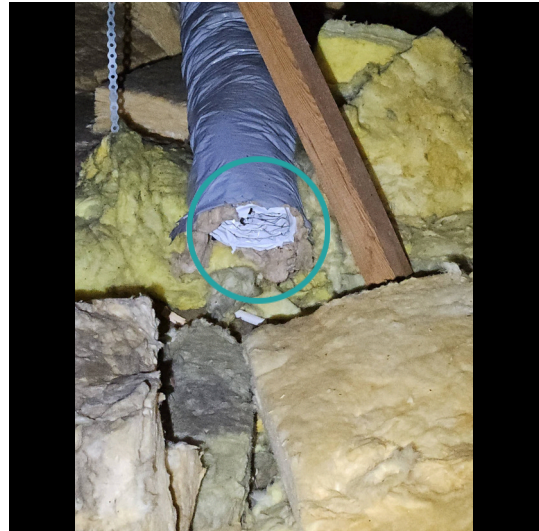
Aftrækskanal er ikke tætsluttende til aftræk i loft fra badeværelse

Der er risiko for unødvendig opfugtning af tagrum.

Etablering af aftræk fra tagrum inkl. isolering og taghætte

Udbedringseksempel: Etablering af ventilationskanal. Aftrækskanalsystem, som Cembrit. Aftrækskanalen isoleres ved omvikling med lamelmåtter, lagtykkelse 50 mm, afsluttet med Isogenopak. Inkl. taghætte (max rørlængde 3 meter)

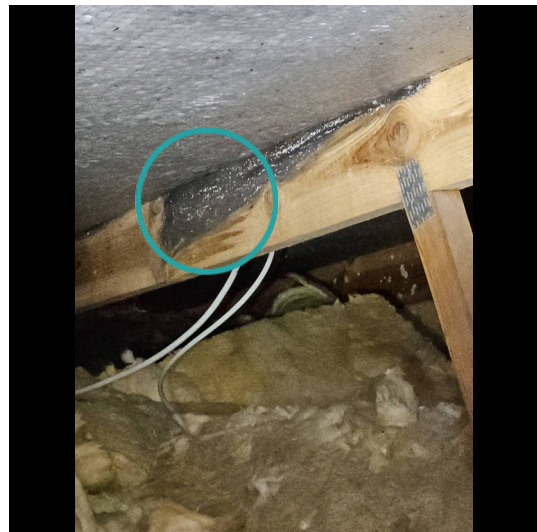
Mod øst hvor aftræk ikke er tætsluttende er spær med misfarvning og skimmelvækst

Det vurderes, at skaden kan udvikle sig på længere sigt.

Afrensning af spær og lægter

Udbedringseksempel: Afrensning eks. via micro clean-metoden

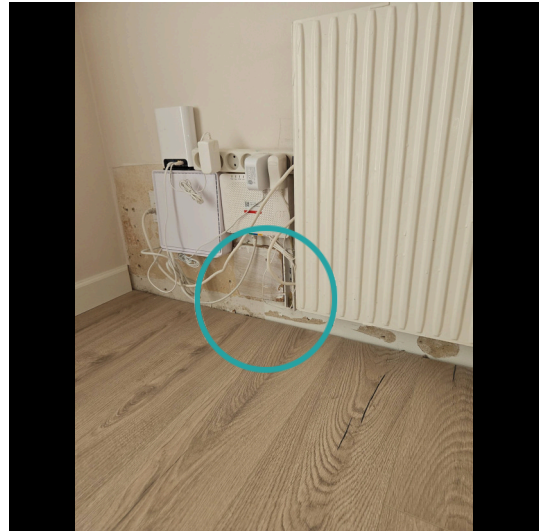
Arbejde ved væg under vindue er ikke afsluttet

Skaden er af mindre omfang.

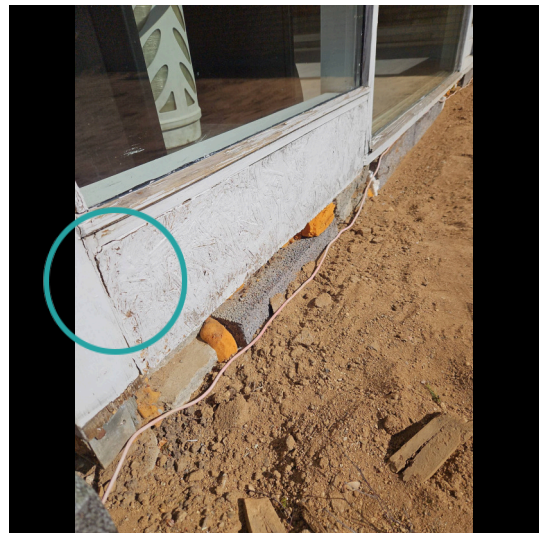
Vinduer, skydedør og træværk under vinduer er stedvis med nedbrydning som fx mod syd

Det vurderes, at skaden kan udvikle sig på længere sigt.

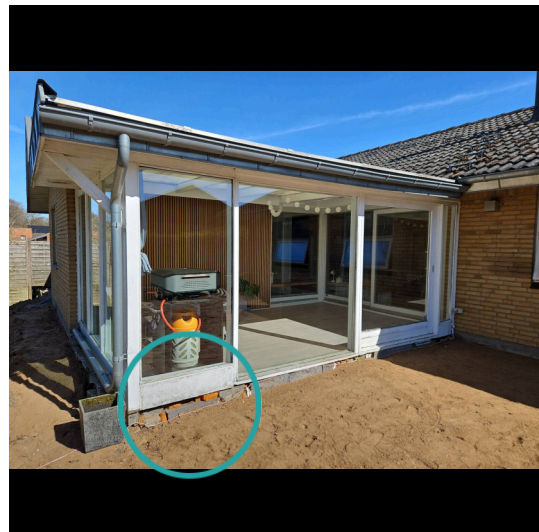
Mod syd og vest er arbejde med sokkel/afskærmning under vinduer/dør ikke afsluttet

Der kunne ikke registreres følgeskader ved besigtigelsen.

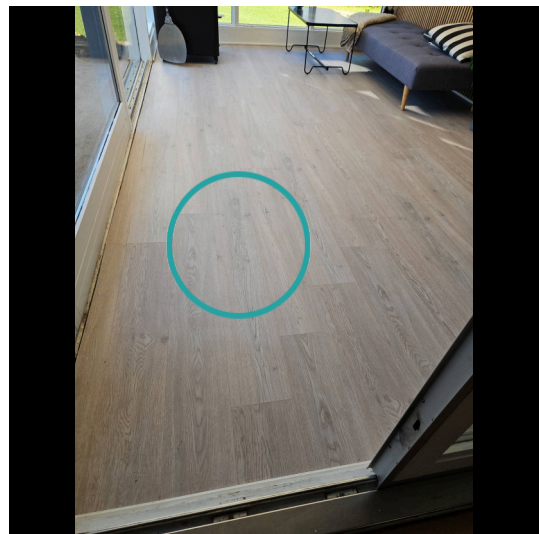
Gulv er ikke vandret

Der kunne ikke registreres følgeskader ved besigtigelsen.

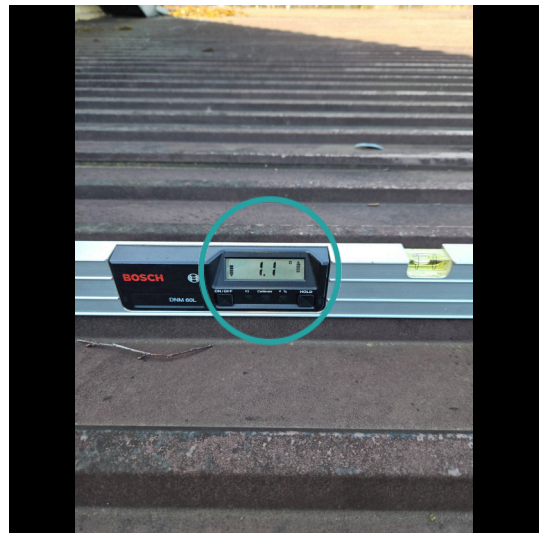
Taghældning er mindre end anbefalet af tagpladeproducenten

Den lave taghældning giver risiko for indtrængning af fx slagregn eller fygesne ved samlinger og fastgørelsespunkter og dermed følgeskade i de underliggende konstruktioner.

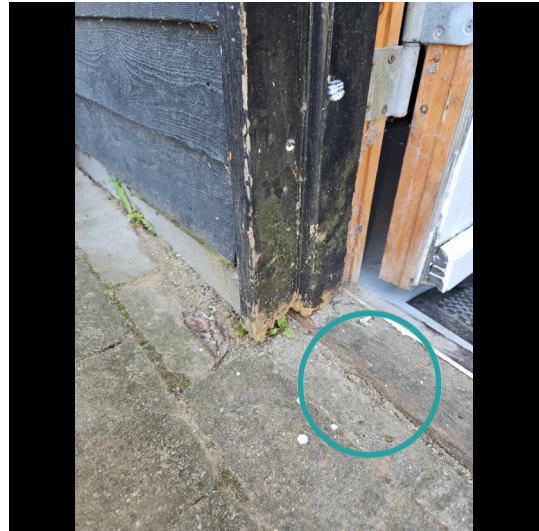
Mod øst er dør og træværk ved dør og port med begyndende nedbrydning. Mod vest er dør med nedbrydning

Det vurderes, at skaden kan udvikle sig på længere sigt.

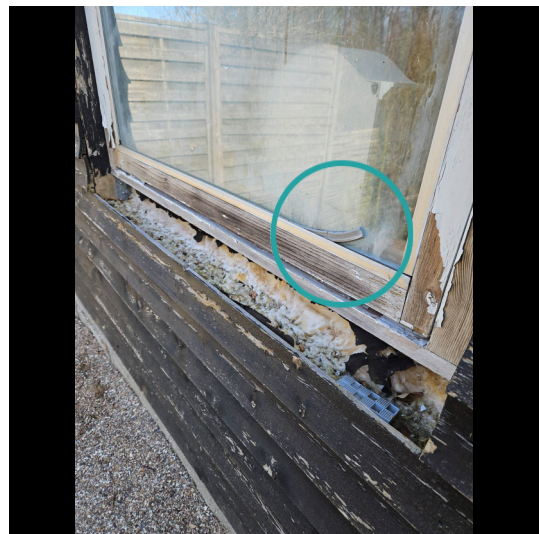
Vindue mod vest er med defekte glaslister

Det vurderes, at skaden kan udvikle sig på længere sigt.

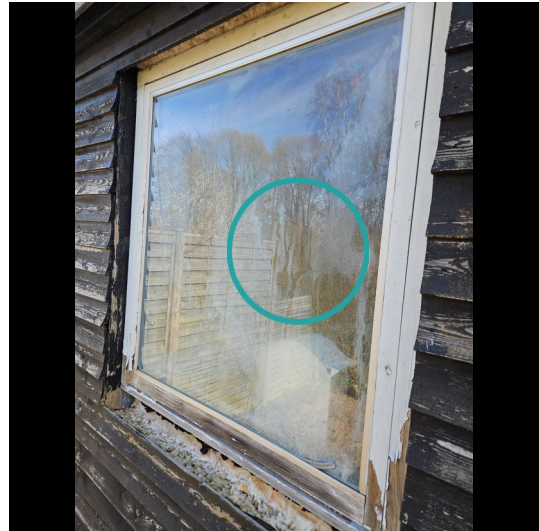
Vindue mod vest er med punkteret termorude

En punkteret termorude bliver med tiden uklar og isoleringsevnen reduceres.

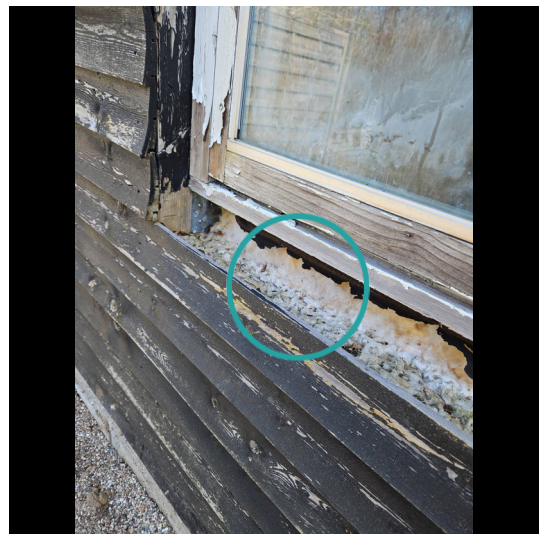
Der er ingen sålbænk under vindue mod vest

Der er risiko for indtrængning af fugt, og dermed følgeskader på bagvedliggende konstruktioner.

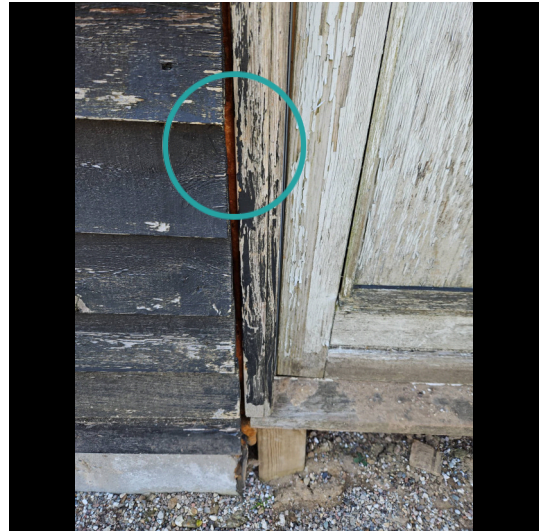
Der er ikke fuget omkring vindue og dør mod vest

Manglende fuger kan medføre indtrængning af fugt, og give følgeskader i bagvedliggende konstruktioner.

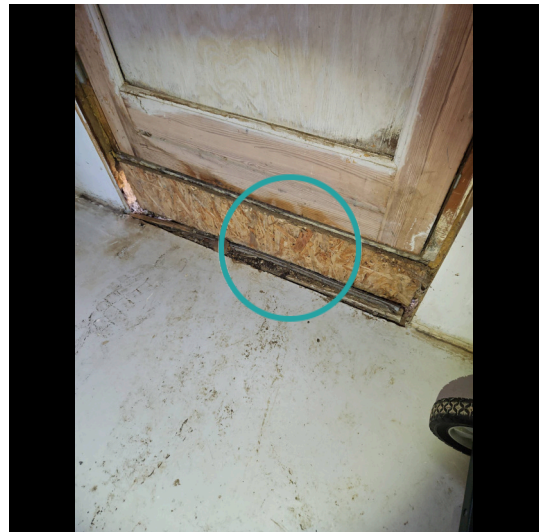
Træbeklædning er stedvis misfarvet som fx mod nord. Under dør mod vest er arbejde med væg ikke afsluttet

Der kunne ikke registreres følgeskader ved besigtigelsen.

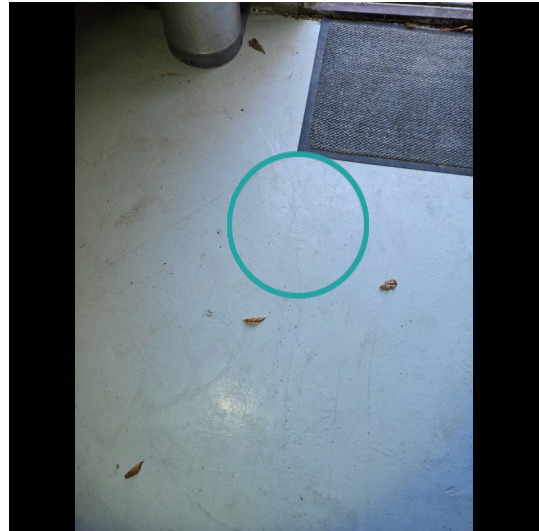
Der er stedvis enkelte revner i betongulv som fx midt på gulvet

Der kunne ikke registreres følgeskader ved besigtigelsen.

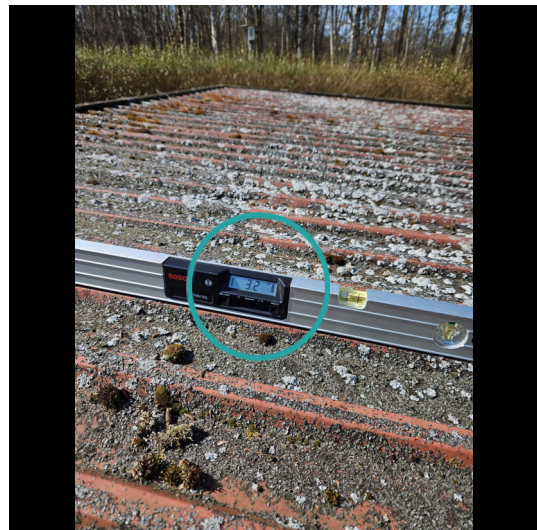
Taghældning er mindre end anbefalet af tagpladeproducenten

Den lave taghældning giver risiko for indtrængning af fx slagregn eller fygesne ved samlinger og fastgørelsespunkter og dermed følgeskade i de underliggende konstruktioner.

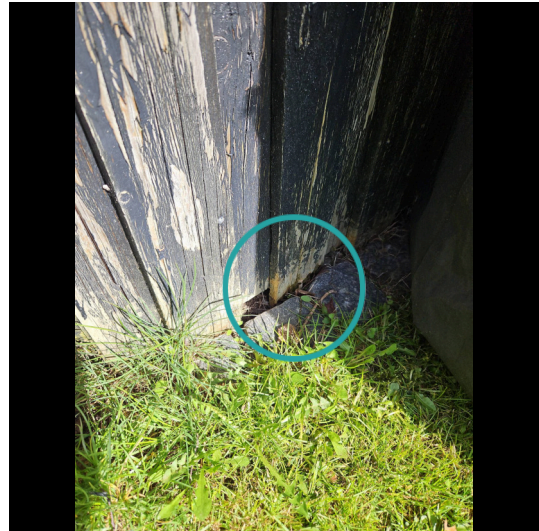
Træbeklædning er stedvis med nedbrydning som fx ved hjørne mod sydvest

Det vurderes, at skaden kan udvikle sig på længere sigt.

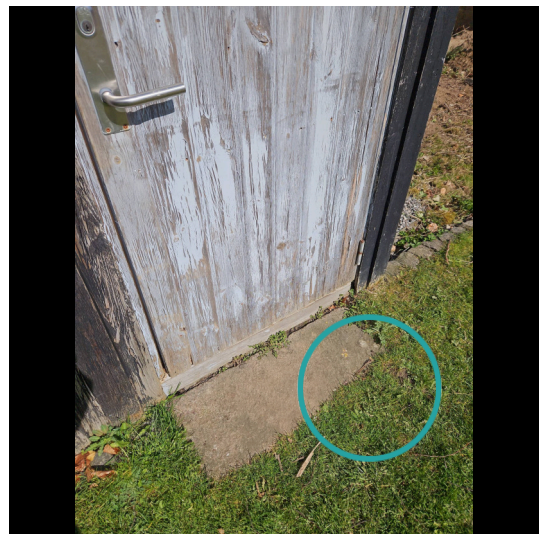
Dør er med nedbrydning

Det vurderes, at skaden kan udvikle sig på længere sigt.
