Realsyn+ for

Fjordskrænten 19,  
3600 Frederikssund

### Bygningsoversigt

Dato for besigtigelse: 20-07-2026

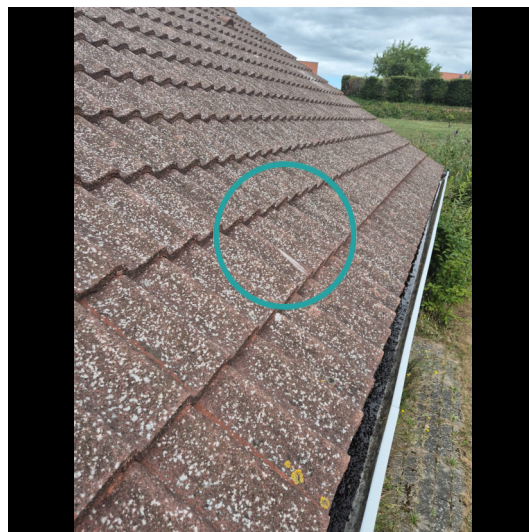
**Tag****SKADE:**

Der er enkelte tagsten med revner se .f.eks. mod vej

**RISIKO:**

Forholdet kan fortsat udvikle sig, og der er nærliggende risiko for skader på andre bygningsdele.

**1.296,00 Pr m2****Udskiftning af tagsten**

Udbedringseksempel: Udskiftning af tagsten. Eksisterende tagsten nedtages. Tagsten oplægges på lægteunderlaget og fastgøres til dette med bindere Ø 3 mm, som JP-tagstensbindere i hver 3. sten - diagonalbinding.

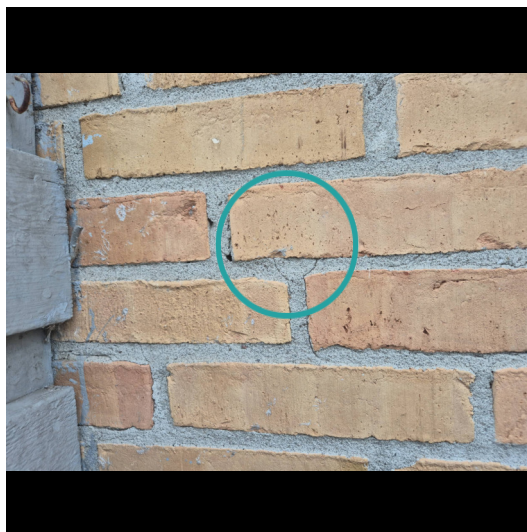
## Ydervægge

Der er revnet fuger flere steder se f.eks. mod øst

Skaden kan udvikle sig over en længere årrække.

## Udkradsning og udbedring af fuger

Udbedringseksempel: Eftergang af fuge. Forvitrede/løse fuger, synlige revner og huller i fuger udbedres ved udkradsning og omfugning. Fuger udkradses i fuld bredde til dybde min. 15 mm fra den færdige fugeoverflade. I ældre facader udkradses til dybde min. 25 mm. Efter rengøring og vanding efterfuges med tilbageliggende fuge.

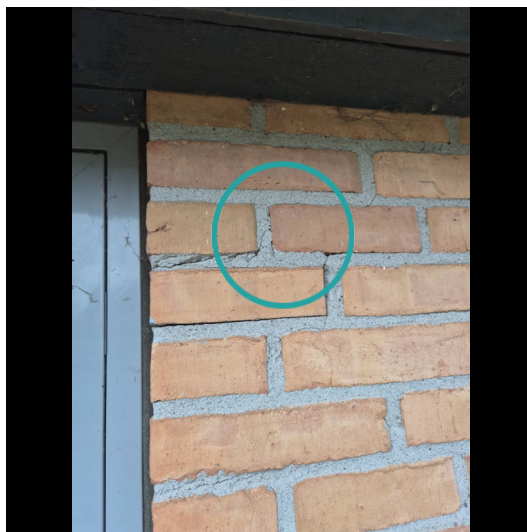
## Ydervægge

Ydervægge har flere revner, bl.a. mod vej

Forholdet vurderes at give anledning til fugtindtrængning, hvilket kan medføre skader på de bagvedliggende konstruktioner på sigt. Revnerne vurderes i sig selv at være stabile, men er dog af en sådan karakter, at yderligere udvikling over en længere årrække samt mindre revnedannelse efter reparation kan forekomme.

## Udkradsning og udbedring af fuger

Udbedringseksempel: Eftergang af fuge. Forvitrede/løse fuger, synlige revner og huller i fuger udbedres ved udkradsning og omfugning. Fuger ukradses i fuld bredde til dybde min. 15 mm fra den færdige fugeoverflade. I ældre facader udkradses til dybde min. 25 mm. Efter rengøring og vanding efterfuges med tilbageliggende fuge.

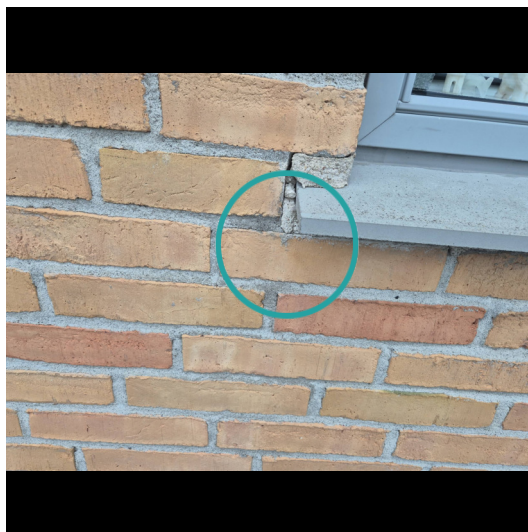
**Døre/vinduer/porte****SKADE:**

Fuger omkring sålbænke er flere steder revnet og eller udfaldet

Skaden kan udvikle sig over en længere årrække.

**393,00 Pr lbm\*****Eftergang af fuger**

Udbedringseksempel: Eftergang af fuger. Kontaktflader mellem fuge og omgivende bygningsdele afrenses. Udrensning/udkradsning af eksisterende fuge, stopning, fugeunderlag og elastisk fuge.

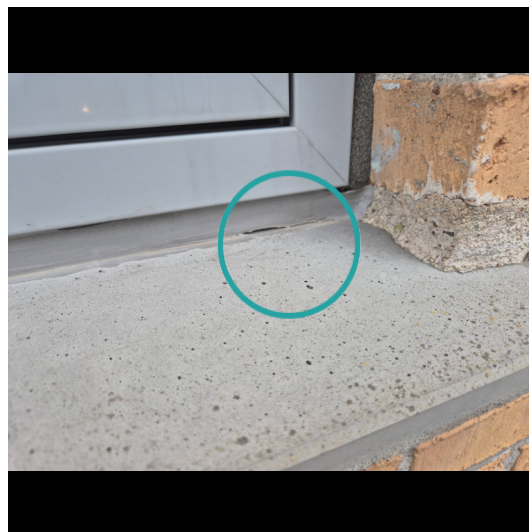
**Døre/vinduer/porte****SKADE:**

Elastisk fuge omkring enkelte vinduer er sluppet mellem vindue og sålbænk se f.eks. mod vest

Det vurderes, at skaden kan udvikle sig på længere sigt.

**393,00 Pr lbm\*****Udbedring af fuger omkring vinduer**

Udbedringseksempel: Udbedring af fuger omkring vinduer. Kontaktflader mellem fuge og omgivende bygningsdele afrenses. Udrensning/udkradsning af eksisterende fuge, stopning, fugeunderlag og elastisk fuge.

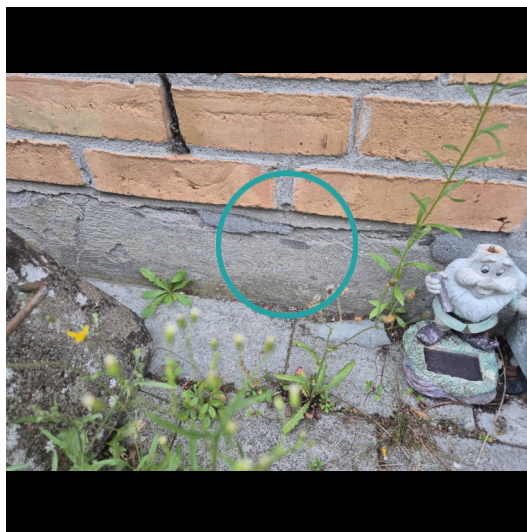
**Fundament/sokkel****SKADE:**

Der er flere revner og afskalling i sokkel se f.eks. mod vej

Skaden kan udvikle sig over en længere årrække.

**Eftergang af sokkelpuds**

Udbedringseksempel: Eftergang af løstsiddende sokkelpuds. Porøs, løstsiddende puds afhugges. Fundamentet afrenses, grundes og slutpudses med mørtel af samme type som den øvrige sokkelpuds. Mørtelen føres min. 100-150 mm under terræn. Maks synlighed på sokkelhøjde 200 mm.

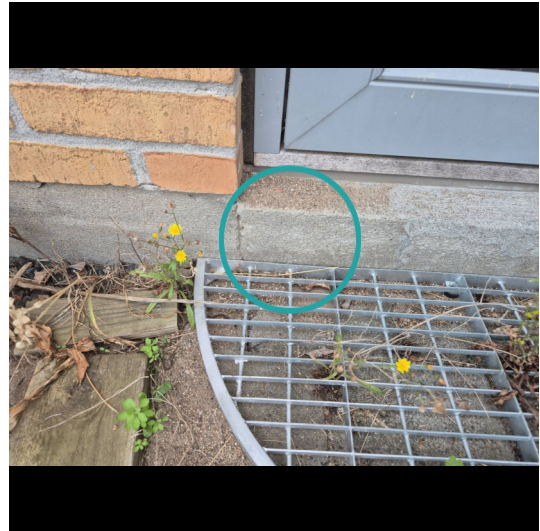
**Fundament/sokkel****SKADE:**

Der er flere revner i sokkel se f.eks. mod vej

Der kunne ikke registreres følgeskader ved besigtigelsen, og der vurderes ikke at være nærliggende risiko for skade.

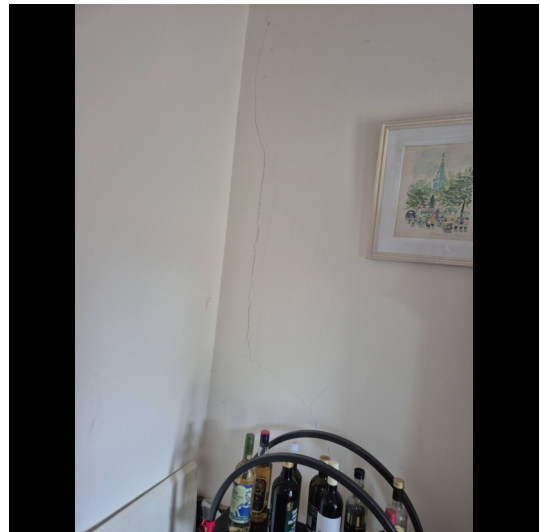
**Stueplan****SKADE:**

Der er registreret revner i vægge

Der kunne ikke registreres følgeskader ved besigtigelsen, og der vurderes ikke at være nærliggende risiko for skade.

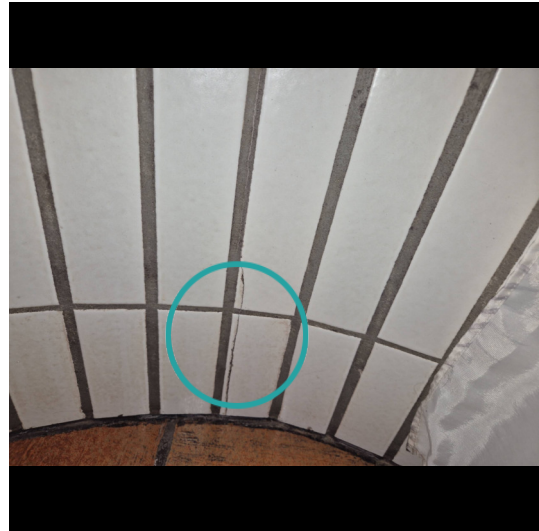
## Stueplan

Der er revnede vægfliser og fuger i bruseområdet

Der er tale om vægge med direkte vandbelastning, hvorfor der er risiko for skader på de omkringliggende konstruktioner og installationer.

## Eftergang af fuger

Udbedringseksempel: Eftergang af fuger. Eksisterende fuger udskæres. Underlaget rengøres omhyggeligt, fugesider affedtes. Fugemassen påføres ved brug af flisebræt, og smøres ud for at fylde mellemrummet mellem fliser og klinker.
