Realsyn+ for

Højbovangen 13,  
9200 Aalborg SV

### Bygningsoversigt

Dato for besigtigelse: 03-09-2026

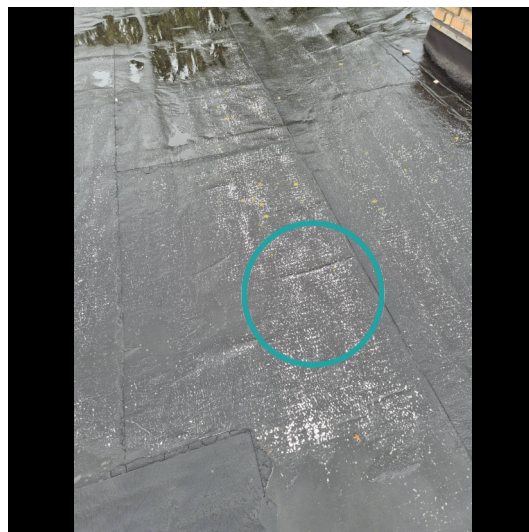
**Tag****SKADE:**

Tagpappen er nedslidt med revner og dampbuler

**RISIKO:**

Det vurderes, at skaden kan udvikle sig på kortere sigt.

**276,00 Pr styk****Udbedring af dampbuler**

Udbedringseksempel: Udbedring af dampbuler på tagpapdækning. Tagpap reparerer ved opskæring, klæbning og lapning af buler. Tagpappen skæres op, og fugten mellem tagpaplagene udtørres ved hjælp af varme. Det opskårne tagpap klæbes, og ny overpap udlægges med overlæg min. 100 mm udenfor dampbulen.

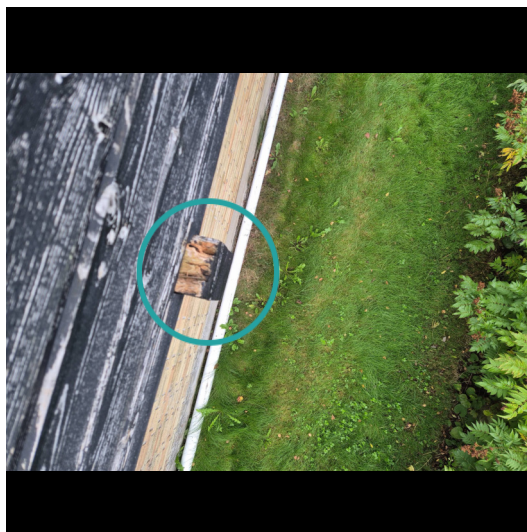
Remender fremstår med nedbrudt træ mod nordvest

Det vurderes, at skaden kan udvikle sig på længere sigt.

## Udbedring af remende inkl. montering af kapsel

Udbedringseksempel: Remender afskæres i muligt omfang, remender smøres, endelukning/kapsel monteres, i muligt omfang monteres kapsel også vandret på toppen af Remende.

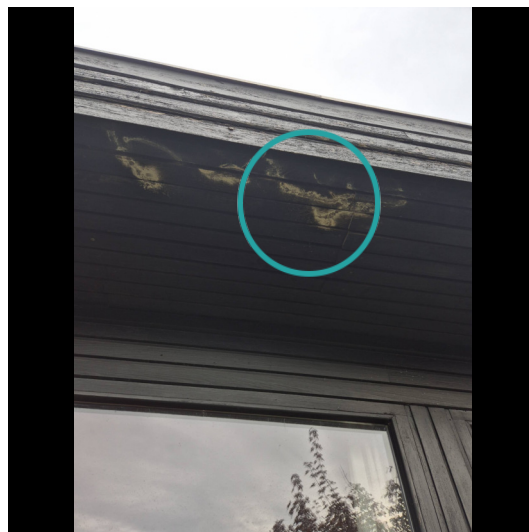
Underbrædder/-beklædning er misfarvede mod carport efter bekæmpelse af bier

Omfanget er på nuværende tidspunkt så begrænset, at der ikke skønnes at være nogen risiko.

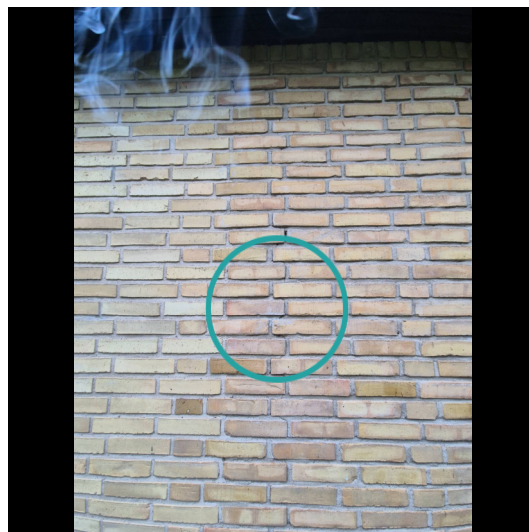
Ydervægge har flere revner, bl.a. mod vest og mod nordøst.

Forholdet vurderes at give anledning til fugtindtrængning, hvilket kan medføre skader på de bagvedliggende konstruktioner på sigt. Revnerne vurderes i sig selv at være stabile, men er dog af en sådan karakter, at yderligere udvikling over en længere årrække samt mindre revnedannelse efter reparation kan forekomme.

## Udkradsning og udbedring af fuger

Udbedringseksempel: Eftergang af fuger. Forvitrede/løse fuger, synlige revner og huller i fuger udbedres ved udkradsning og omfugning. Fuger udkradses i fuld bredde til dybde min. 15 mm fra den færdige fugeoverflade. I ældre facader udkradses til dybde min. 25 mm. Efter rengøring og vanding efterfuges med tilbageliggende fuge.

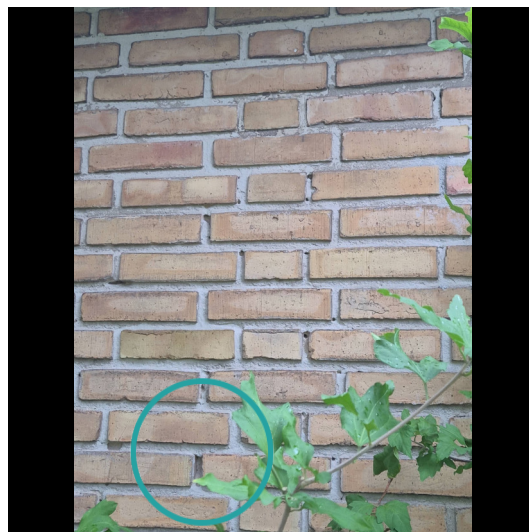
Der er områder med porøse og udfaldne / udvaskede fuger samt skadede sten i murværket, ses f.eks. mod syd

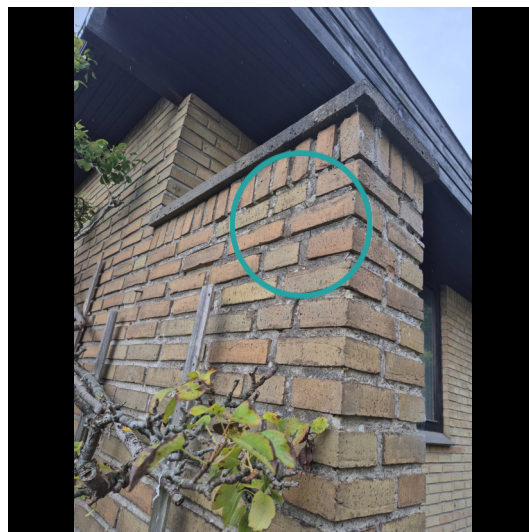
Læmurens murværk har udfaldne fuger, revnedannelser og frostsprængte sten mod øst

Det må påregnes at forholdet kan udvikle sig på længere sigt.

## Udskiftning af defekte mursten i murværk

Udbedringseksempel: Udskiftning af defekte mursten af tegl. Defekte sten udhugges manuelt, maks. 3-4 sten i bredden uden understøtning. Nye/brugte hårdtbrændte, frostfaste sten indmures i mørtel efter rengøring og vanding. Der fuges med fugetype og mørtel som det øvrige murværk.

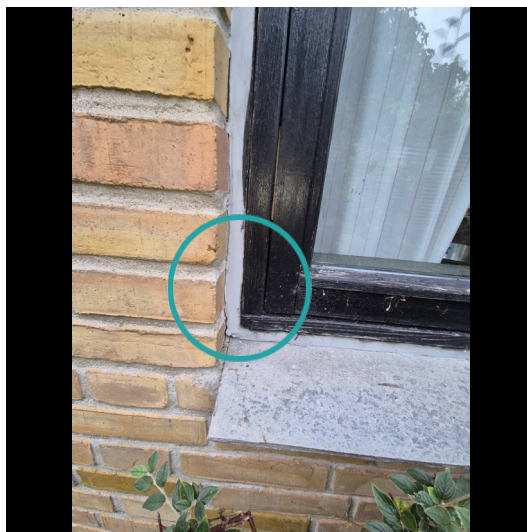
Fuger omkring vinduer, især mod øst, har mistet elasticiteten og er revnede i overfladen

Det vurderes, at skaden kan udvikle sig på kortere sigt.

## Eftergang af fuger

Udbedringseksempel: Eftergang af fuger. Kontaktflader mellem fuge og omgivende bygningsdele afrenses. Udrensning/udkradsning af eksisterende fuge, stopning, fugeunderlag og elastisk fuge.

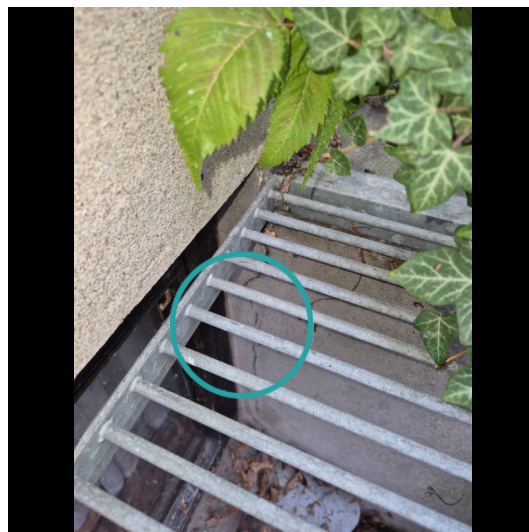
Der er revnedannelse mellem lyskasse og kælderydervæg f.eks. mod nord

Skaden kan udvikle sig over en længere årrække.

**Reparation af revne på lyskasse**

Udbedringseksempel: Reparation af revne i lyskasse. Revnen udhugges, bredde min. 15 mm, afrensnes for løse partikler, vandes og udfyldes med mørtel. Overfladen udglattes.

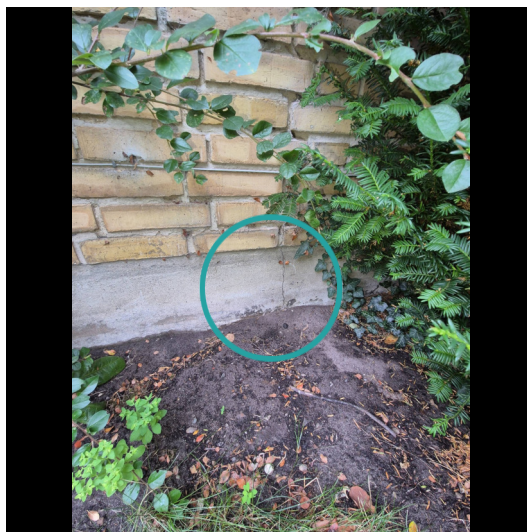
Der er revner i sokkel mest mod vest. Revnerne fortsætter op i ydervæggen

Skaden kan udvikle sig over en længere årrække.

**Eftergang af sokkelpuds**

Udbedringseksempel: Eftergang af løstsiddende sokkelpuds. Porøs, løstsiddende puds afhugges. Fundamentet afrenses, grundes og slutpudses med mørtel af samme type som den øvrige sokkelpuds. Mørtelen føres min. 100-150 mm under terræn. Maks synlighed på sokkelhøjde 200 mm.

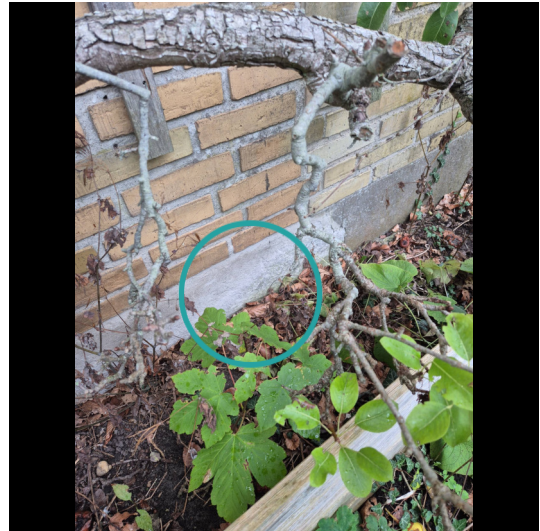
Sokkelpuds er i områder revnet og afskallet og har mangelfuld vedhæftning til underlaget, f.eks. ved hjørne mod nordøst

Skaden kan udvikle sig over en længere årrække.

**Eftergang af sokkelpuds**

Udbedringseksempel: Eftergang af sokkelpuds. Evt. porøs, løstsiddende puds afhugges. Fundamentet afrenses, grundes og slutpudses med mørtel af samme type som den øvrige sokkelpuds. Mørtelen føres min. 100-150 mm under terræn. Maks synlighed på sokkelhøjde 200 mm.

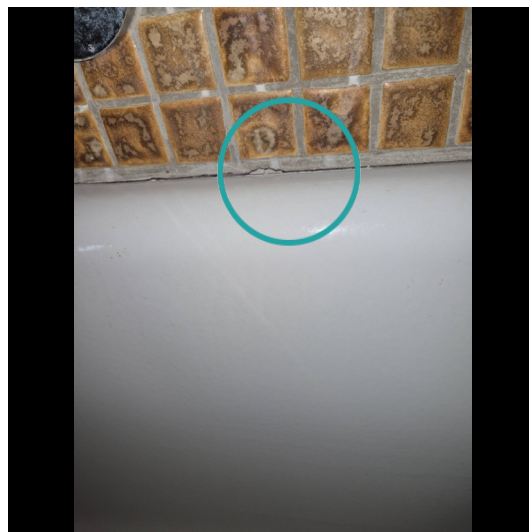
Der er defekte/revnede fuger i bruseniche og omkring badekar

Der er tale om fuger, som er direkte vandbelastede, hvorfor der er risiko for skader på de omkringliggende konstruktioner og installationer.

## Eftergang af fuger omkring badekar

Udbedringseksempel: Eftergang af fuger omkring badekar i vådrum. Eksisterende fuger udskæres. Underlaget rengøres omhyggeligt, fugesider affedtes. Der fuges med elastisk, vådrums silikonefugemasse.

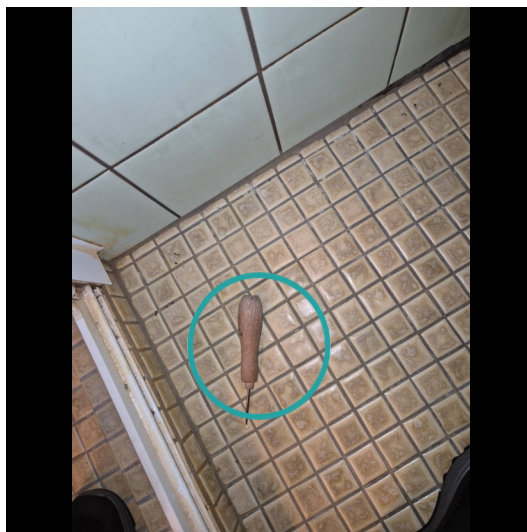
Der er gulvklinter med mangelfuld vedhæftning til underlaget i brusenichen

Der er tale om gulv med direkte vandbelastning, hvorfor der er risiko for skader på de omkringliggende konstruktioner og installationer.

## Udskiftning af klinker/fliser

Udbedringseksempel: Udskiftning af klinker/fliser og vådrumsbehandling. klinker/fliser aftages. Underlaget rengøres omhyggeligt. Gulvet vådrumsbehandles. Der skal anvendes et komplet system til vandtætning med produkter fra samme godkendelse. Overflader primes og forsegles i hjørner, omkring rørgennemføringer og ved overgang væg/gulv. Heldækkende tætningsmasse påføres. Gulvklinter udlægges, fuges og afrenses. I hjørner, og i overgang væg og gulv samt omkring sanitære installationer fuges med elastisk, vådrums siliconefugemasse.

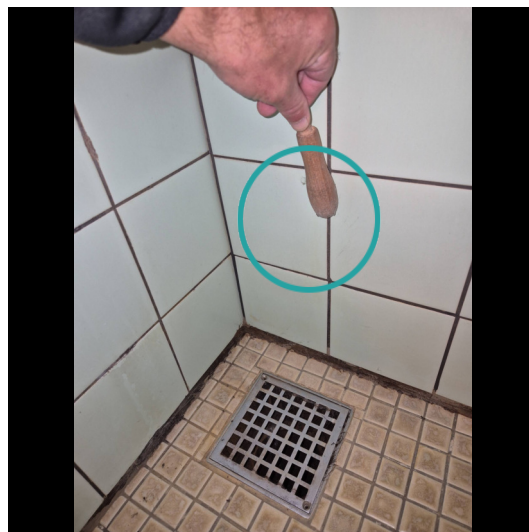
Der er vægfliser med mangelfuld vedhæftning til underlaget i brusenichen

Der er tale om væg med direkte vandbelastning, hvorfor der er risiko for skader på de omkringliggende konstruktioner og installationer.

## Udskiftning af klinker/fliser

Udbedringseksempel: Udskiftning af vægfliser. Vægfliser aftages. Underlaget rengøres omhyggeligt. Overflader primes og forsegles i hjørner, omkring rørgennemføringer og ved overgang væg/gulv. Heldækkende tætningsmasse påføres. Vægfliser opsættes, fuges og afrenses. I hjørner, og i overgang væg og gulv samt omkring sanitære installationer fuges med elastisk, vådrums siliconefugemasse.

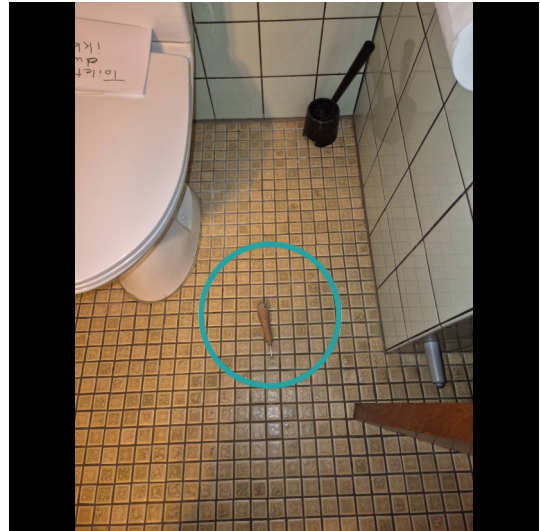
Der er gulvklinter med mangelfuld vedhæftning til underlaget ved toilet

Der er tale om et mindre område, som ikke er vandbelastet.  
Der vurderes derfor ikke at være nærliggende risiko for skader.

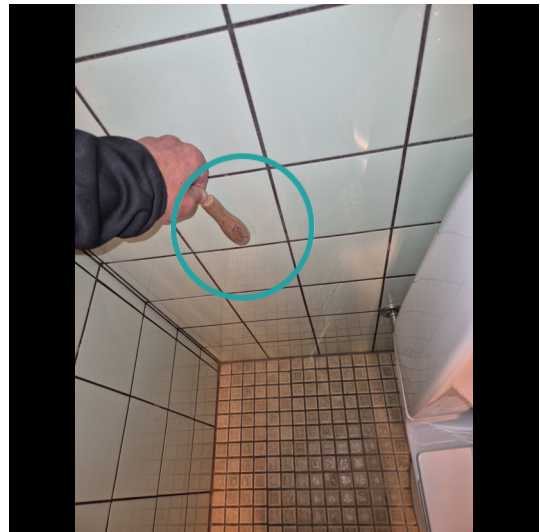
Der er enkelte vægfliser med mangelfuld vedhæftning til underlaget ved toilet

Der er tale om et mindre område, som ikke er vandbelastet.  
Der vurderes derfor ikke at være nærliggende risiko for skader.

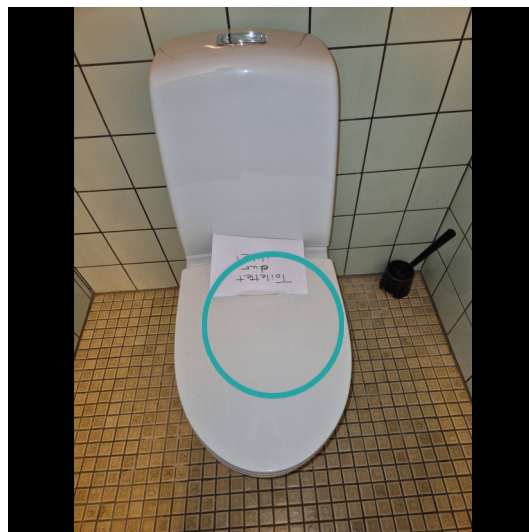
Det ene af toiletter virker ikke.

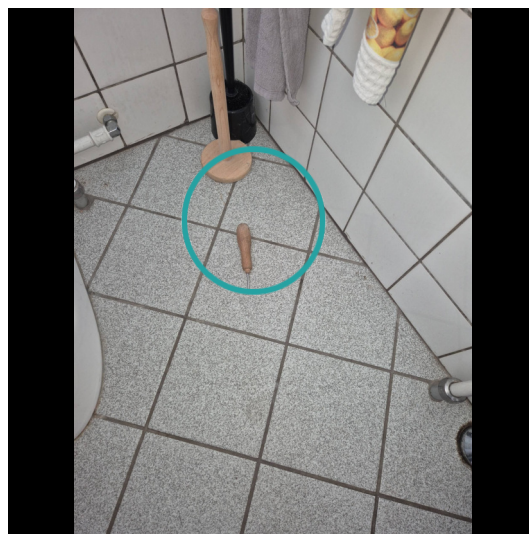
Der er gulvklinter med mangelfuld vedhæftning til underlaget

Omfanget er på nuværende tidspunkt så begrænset, at der ikke skønnes at være nogen risiko.

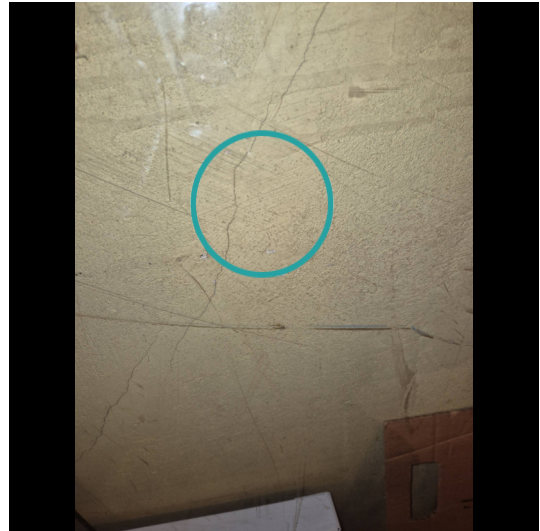
Der er revner i kælderydervægge mod mod nord

Omfanget er på nuværende tidspunkt så begrænset, at der ikke skønnes at være nogen risiko.

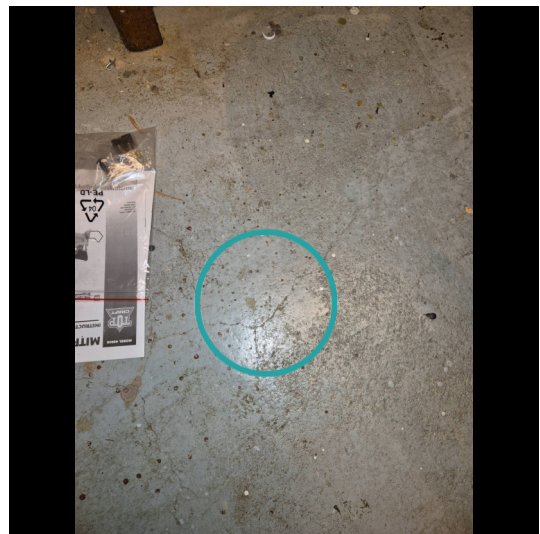
Der er revner og afskalninger i betongulvet

Omfanget er på nuværende tidspunkt så begrænset, at der ikke skønnes at være nogen risiko.

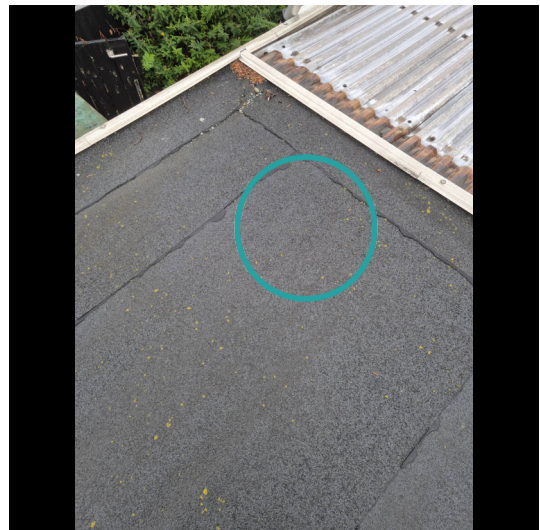
Tagpappen har enkelte lunger, fordybninger og vandansamlinger

Der kunne ikke registreres følgeskader ved besigtigelsen.
