Realsyn+ for

Esbjergvej 57,
6650 Brørup

Bygningsoversigt

Dato for besigtigelse: 29-06-2026

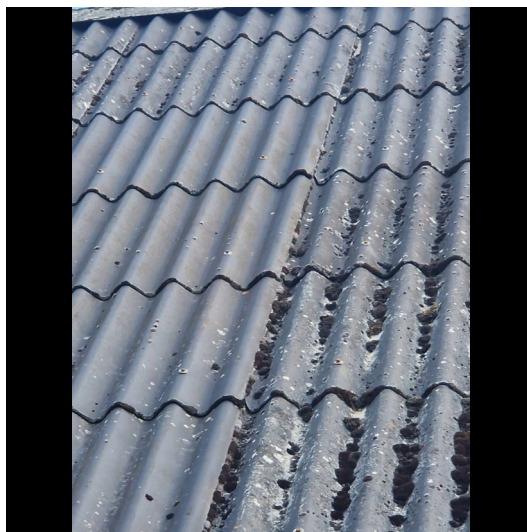
**Tag****SKADE:**

Tagpladerne har begyndende nedbrydning, blandt andet langs kanter og på overflader og der er flere udskiftede tagplader bl.a. mod syd

RISIKO:

Der er risiko for at skaden kan udvikle sig på længere sigt, og der kan komme utætheder i taget, som kan medføre vandskade på de underliggende bygningsdele.

Udskiftning af tagplader

Udbedringseksempel: Udskiftning af tagplader eks. som Cembrit oplægges på det eksisterende lægteunderlag, med tætningsbånd i bølgepladernes vandrette overlæg og fastgøres med indfarvede tagskruer, spændskiver og tætningskiver. Udhængsklodser af plast med ventilation monteres over nederste taglægte ved tagfod.

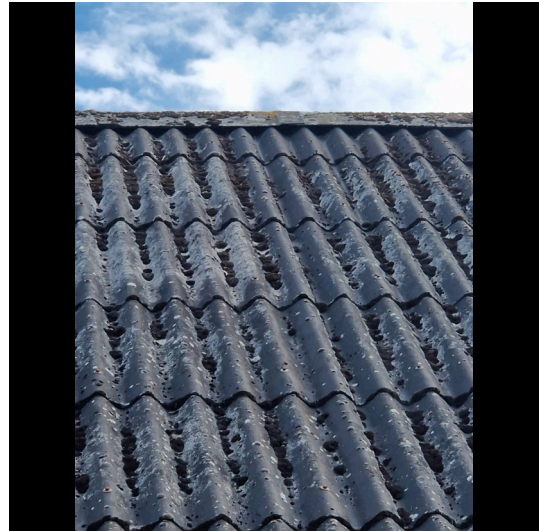
**Tag****SKADE:**

Der mangler skumbølgeklodser i rygningen

RISIKO:

Det giver risiko for vandindtrængen ved blæst, nedbør og fygesne.

Eftergang/montering af bølgeklodser

Udbedringseksempel: Eftergang/montering af bølgeklodser. Plader løsnes i nødvendigt omfang. Evt. eksisterende uegnet/defekt tætning fjernes. Eftergang/montering af nye asfaltimpregnerede bølgeklodser. Pladerne fastskrues.

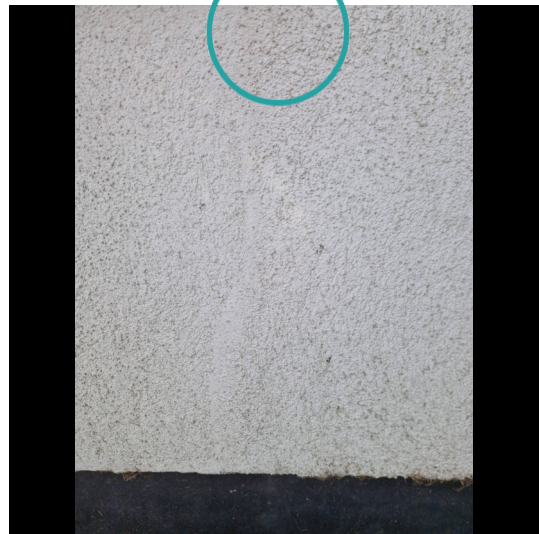
Ydervægge

SKADE:

Ydervægge har mindre revner i pudsen bl.a. mod nord

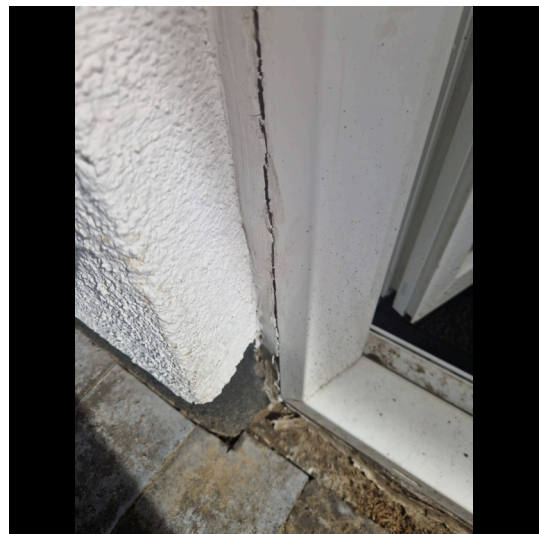
Døre/vinduer/porte

SKADE:

Fuger omkring døre og vinduer mangler vedhæftning mellem murværk og karm mest mod syd

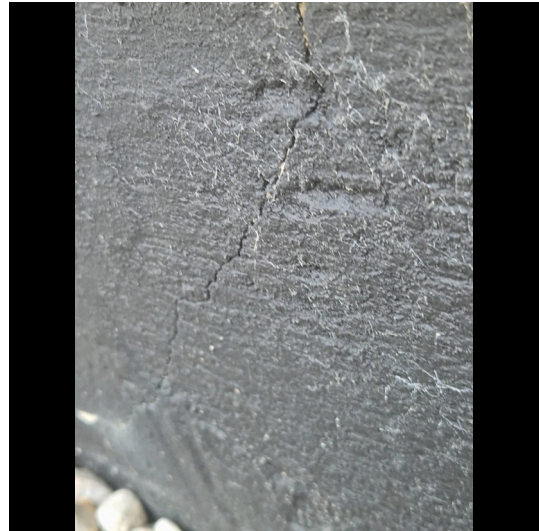
Fundament/sokkel

SKADE:

Der er flere mindre revner i sokkel bl.a. mod vej

NOTE:

Revnedannelsen skønnes at være i ro - mindre udvikling over en længere årrække kan dog forekomme. Mindre revner er almindeligt forekommende i ældre bygninger.

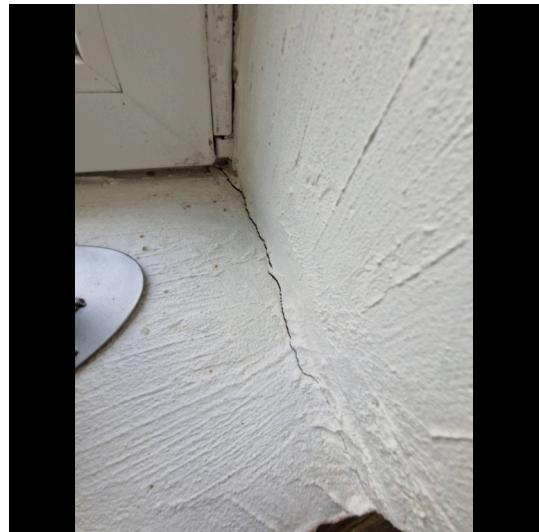
Stueplan

SKADE:

Der er registreret revner i vægge bl.a. i stue under vinduer og ved vindueslysninger samt i hjørner 1 sal

NOTE:

Forholdet er begrænset og skønnes ikke at udvikle sig.

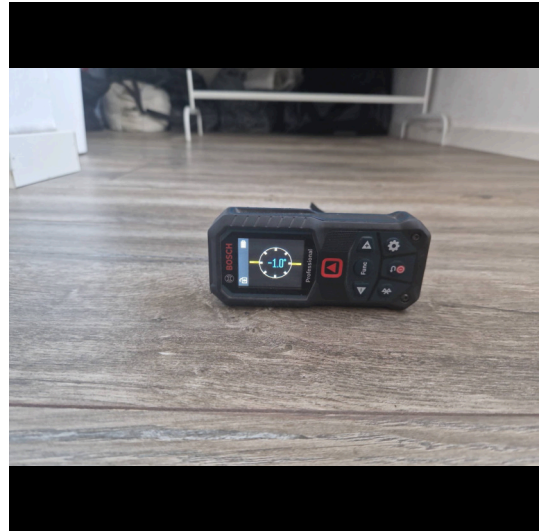
1. Sal

SKADE:

Gulv er ude af vater flere steder bl.a. i gavlværelse

NOTE:

Forholdet skønnes aldersrelateret, uden konstruktiv betydning. Mindre ujævnheder/skævheder er almindeligt forekommende i ældre bygninger.

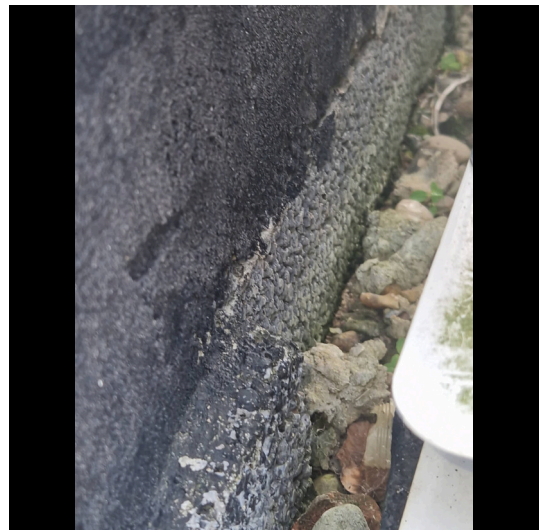
Fundament/sokkel

SKADE:

Sokkel fremstår uden sokkelpuds i et mindre område mod syd

NOTE:

Omfanget er på nuværende tidspunkt så begrænset, at der ikke skønnes at være nogen risiko.

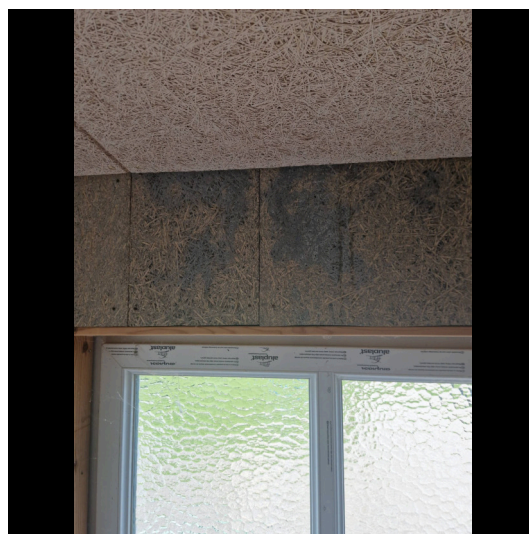
Stueplan

SKADE:

Der kan konstateres områder med misfarvning af vægge

NOTE:

Vurderes at være væggrunder.
