### Bygningsoversigt

Dato for besigtigelse: 12-11-2025

## Introduktion til VTR rapporten

## LITRA A - Beboelse

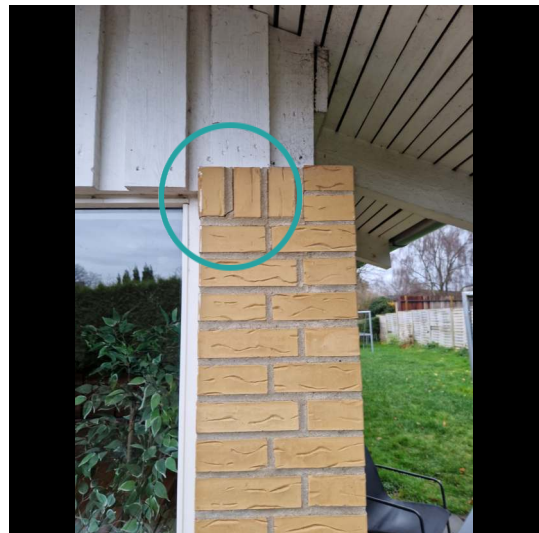
**Ydervægge****SKADE:**

Ydervægge har enkelte revner, bl.a. mod sydvest og sydøst

**NOTE:**

Revner var uden væsentlig forskydning/forsætning og vurderes at være i ro - mindre bevægelse over en længere årrække samt mindre revnedannelse efter reparation kan dog forekomme. Revnedannelser af denne karakter er almindelig forekommende og giver kun sjældent anledning til større konstruktionsmæssige problemer.

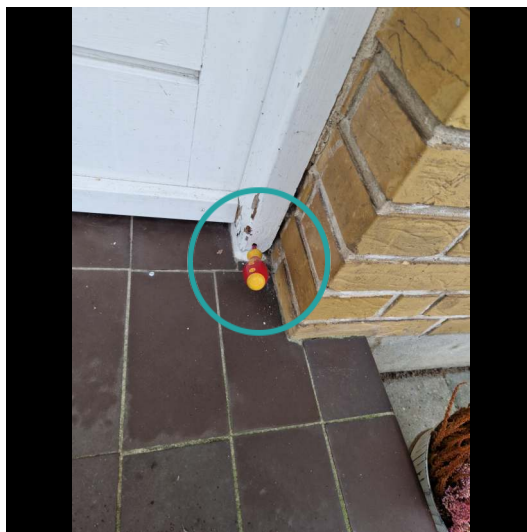
**Døre/vinduer/porte****SKADE:**

Der er nedbrydning i bryggersdøren samt beklædning/stuevindue ved terrasse

**RISIKO:**

Det vurderes, at skaden kan udvikle sig på længere sigt.

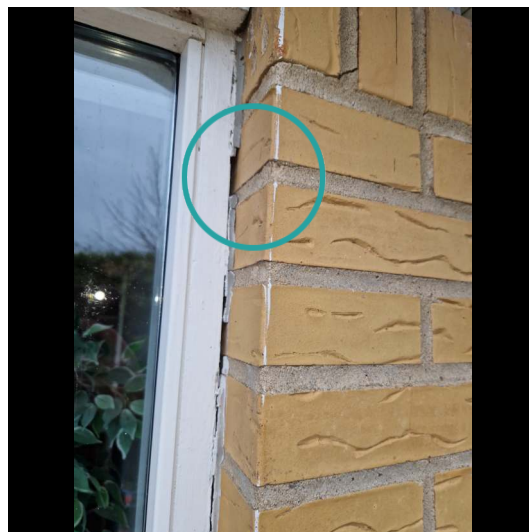
**Døre/vinduer/porte****SKADE:**

Fuger omkring bryggersdør og stuevindue mod terrasse har mistet elasticiteten og er revnede/udfaldet i overfladen

**RISIKO:**

Der er risiko for fugtindtrængen og skader på de underliggende/bagvedliggende konstruktioner på længere sigt.

**Eftergang af fuger**

Udbedringseksempel: Eftergang af fuger. Kontaktflader mellem fuge og omgivende bygningsdele afrenses. Udrensning/udkradsning af eksisterende fuge, stopning, fugeunderlag og elastisk fuge.

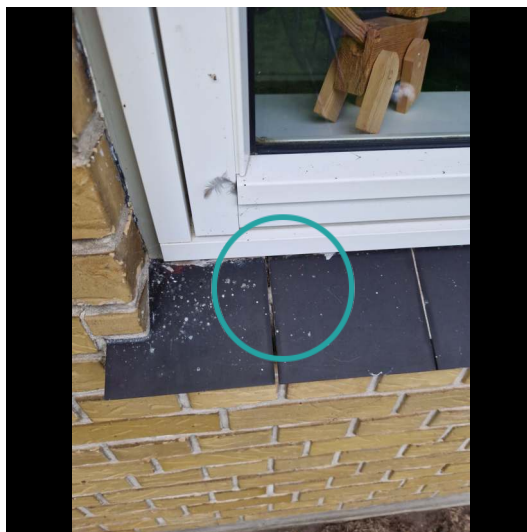
**Døre/vinduer/porte****SKADE:**

Der er defekte mørtelfuger mellem klinker, samt klinker med manglende vedhæftning til underlaget i sålbænke, se f.eks. mod have

**NOTE:**

Omfanget er pt. begrænset, hvorfor der ikke skønnes nærliggende risiko for skade.

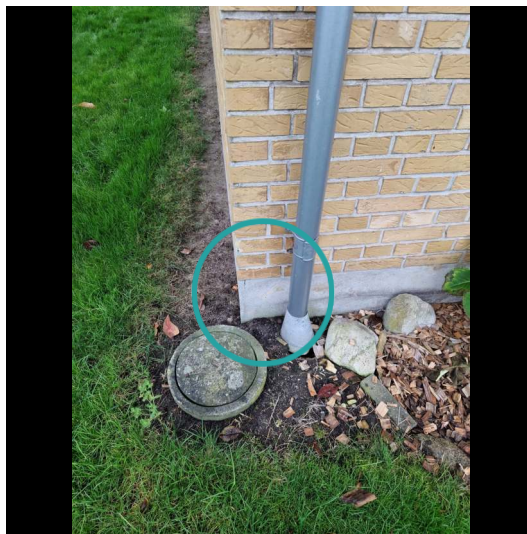
**Fundament/sokkel****SKADE:**

Der er revner i sokkel, f.eks. mod have

**NOTE:**

Revner var alle uden væsentlig forskydning/forsætning og skønnes uden konstruktiv betydning. Revnedannelser er almindeligt forekommende i ældre bygninger.

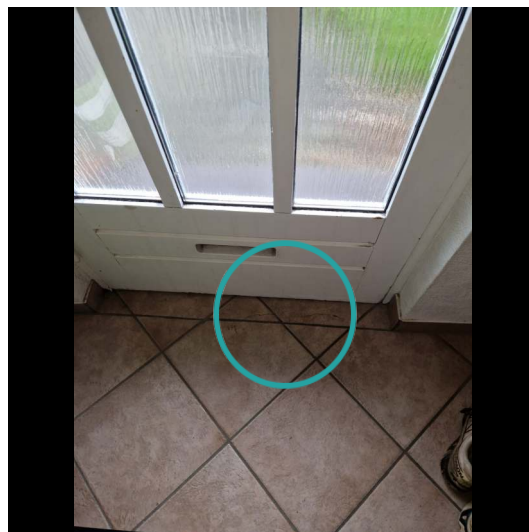
**SKADE:**

Der er revnede gulvklinter samt gulvklinter med begrænset vedhæftning til underlaget f.eks. ved bryggersdør

**NOTE:**

Der er tale om mindre revnedannelser i områder, som ikke er vandbelastede. Der vurderes derfor ikke at være nærliggende risiko for skader.

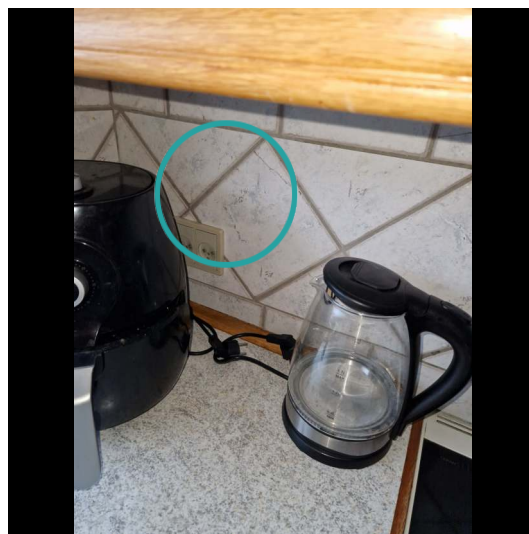
**SKADE:**

Vægfliser mangler fuld vedhæftning til underlaget, f.eks. tv for ovn

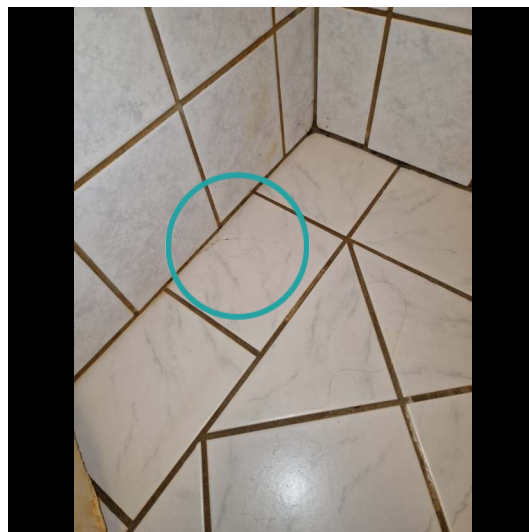
### SKADE:

Der er gulvklinter og vægfliser med mangelfuld vedhæftning til underlaget samt revner i brusenichen

### RISIKO:

Der er tale om gulv og væg med direkte vandbelastning, hvorfor der er risiko for skader på de omkringliggende konstruktioner og installationer.

## Udskiftning af klinker/fliser

Udbedringseksempel: Udskiftning af fliser/klinker. Aftagning af fliser/klinker. Underlaget rengøres omhyggeligt. Svummelag af cement og fint sand 1:1 arbejdes ind i underlaget. Afretningslag af slidlagsbeton 0-4 mm udlægges, komprimeres og afrettes, lagtykkelse 20 mm. Fleksibel fliseklæb, 3,5 kg/m<sup>2</sup>, påføres. fliser/klinker udlægges, fuges med cementbaseret fugemasse og afrenses. I overgang væg og gulv fuges med silicone fugemasse.

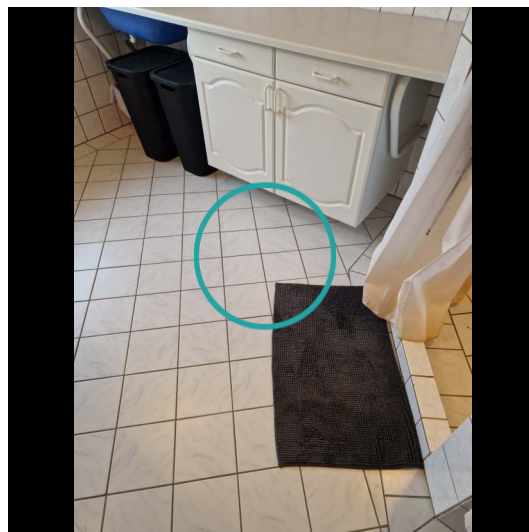
## SKADE:

Der er gulvklinter med mangelfuld vedhæftning til underlaget

## RISIKO:

Da der er tale om områder uden direkte vandpåvirkning, skønnes der ikke nærliggende risiko for følgeskader. Den svigtende vedhæftning er dog af en sådan karakter, at forholdet kan udvikle sig på længere sigt med risiko for svigt/revner i klinker og fuger.

## Udskiftning af klinker/fliser

Udbedringseksempel: Udskiftning af fliser/klinker Aftagning af fliser/klinker. Underlaget rengøres omhyggeligt. Svummelag af cement og fint sand 1:1 arbejdes ind i underlaget. Afretningslag af slidlagsbeton 0-4 mm udlægges, komprimeres og afrettes, lagtykkelse 20 mm. Flexibel fliseklæb, 3,5 kg/m<sup>2</sup>, påføres. Fliser/klinker udlægges, fuges med cementbaseret fugemasse og afrenses. I overgang væg og gulv fuges med silicone fugemasse.

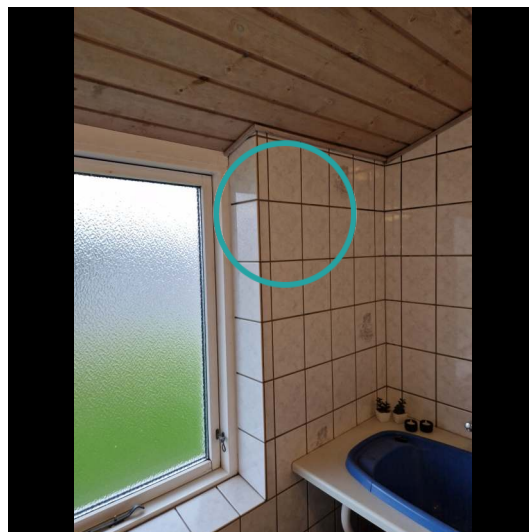
**Stueplan****SKADE:**

Der er stedvist vægfliser med mangelfuld vedhæftning til underlaget, f.eks. ved vindue

**NOTE:**

Der er tale om et mindre område, som ikke er vandbelastet. Der vurderes derfor ikke at være nærliggende risiko for skader.

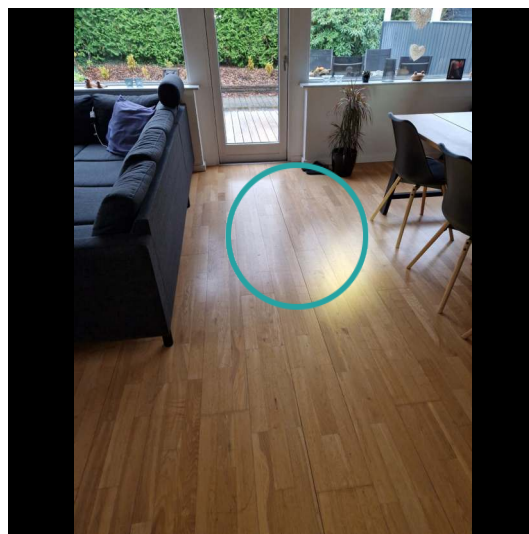
**Stueplan****SKADE:**

Trægulve har stedvist mindre åbninger i samlingerne, f.eks. i stue og køkken

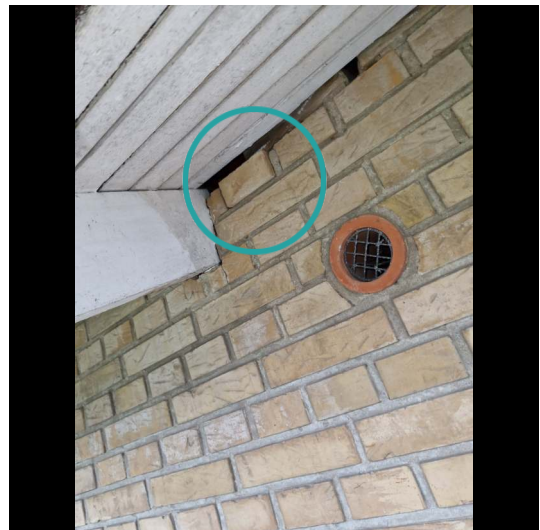
**Ydervægge****SKADE:**

Ydervægge har enkelte revner samt løse mursten og fuger, bl.a. mod vej

**NOTE:**

Omfanget er på nuværende tidspunkt så begrænset, at der ikke skønnes at være nogen risiko.

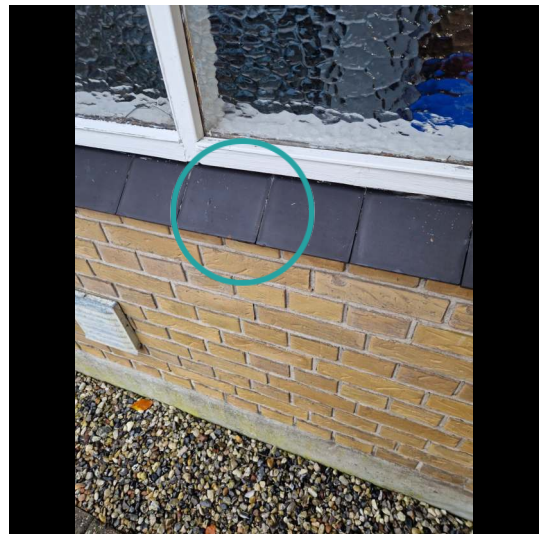
**Døre/vinduer/porte****SKADE:**

Der er defekte mørtelfuger mellem klinker, samt klinker med manglende vedhæftning til underlaget i sålbænke, f.eks. mod sydvest

**NOTE:**

Omfanget er pt. begrænset, hvorfor der ikke skønnes nærliggende risiko for skade.

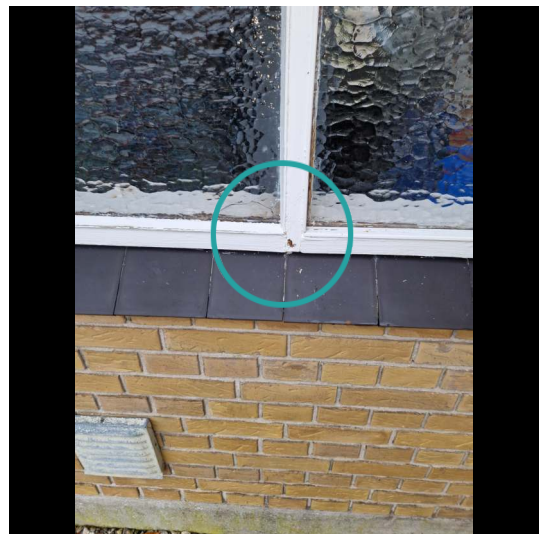
**Døre/vinduer/porte****SKADE:**

Der er nedbrydning i vindue mod sydvest

**RISIKO:**

Skaden kan udvikle sig over en længere årrække.

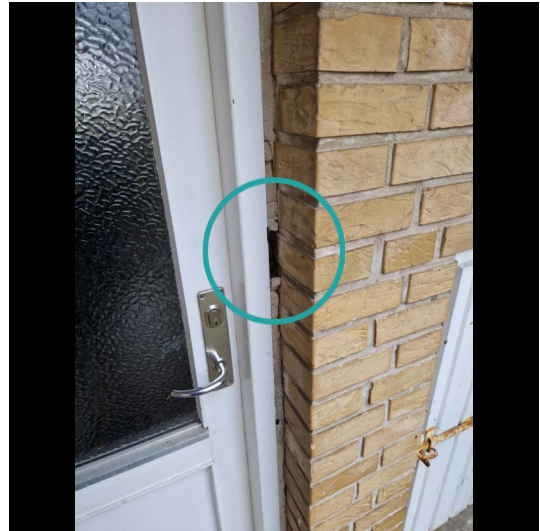
**Døre/vinduer/porte****SKADE:**

Mørtelfuger omkring døren har fugeslip, er porøse og er stedvist udfaldne/revnede

**RISIKO:**

Der er risiko for fugtindtrængen og skader på de underliggende/bagvedliggende konstruktioner på længere sigt.

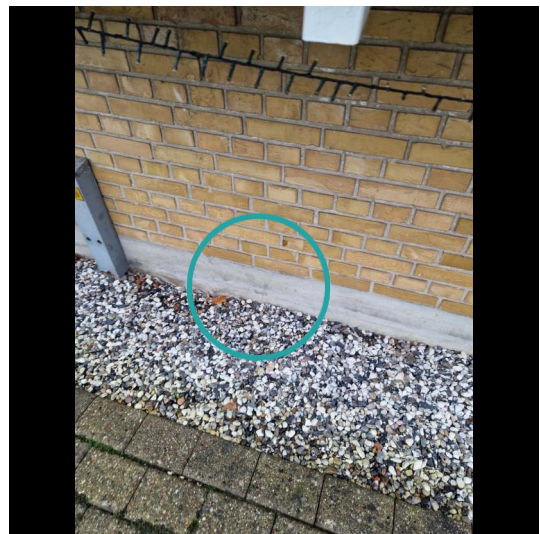
**Fundament/sokkel****SKADE:**

Der er revner i sokkel, f.eks. mod vej

**NOTE:**

Revner var alle uden væsentlig forskydning/forsætning og skønnes uden konstruktiv betydning. Revnedannelser er almindeligt forekommende i ældre bygninger.

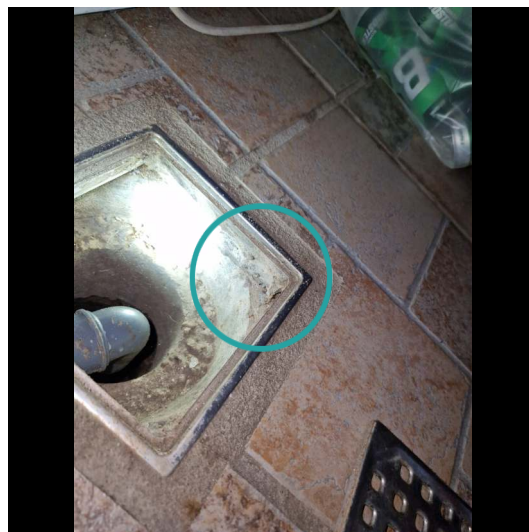
**Stueplan****SKADE:**

Afløbsskål og ristramme passer ikke sammen og der er synlig betonkant

**NOTE:**

Gulvafløbet er ikke vandbelastet fra gulvoverfladen, og der skønnes derfor ikke at være nærliggende risiko for skader.

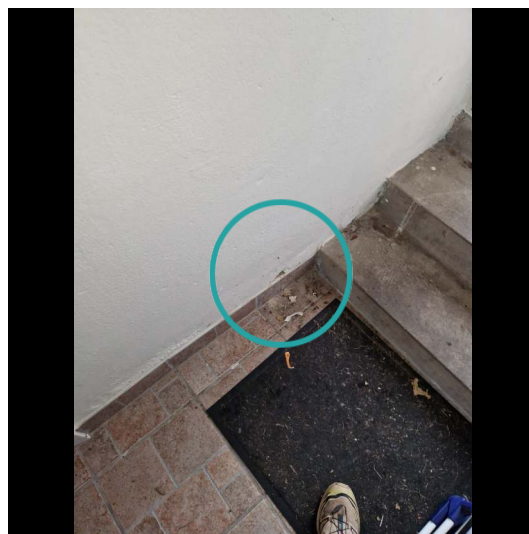
**Stueplan****SKADE:**

Der er konstateret områder, hvor vægpuds har manglende/begrænset vedhæftning til underlaget samt opfugtning, f.eks. ved dør

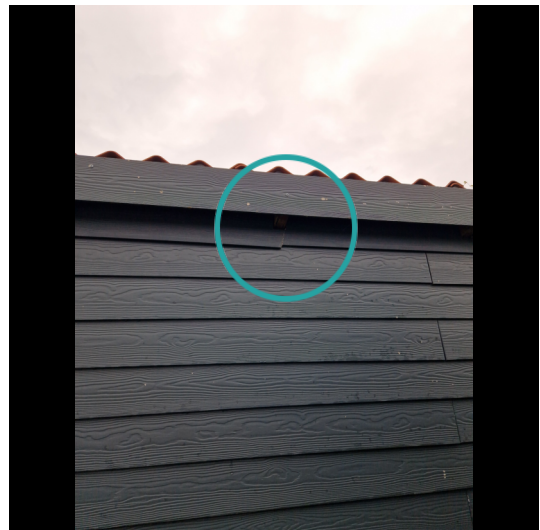
**Ydervægge****SKADE:**

Enkelte beklædningsbrædder er revnede og de har stedvist mindre afskallinger, f.eks. mod sydvest

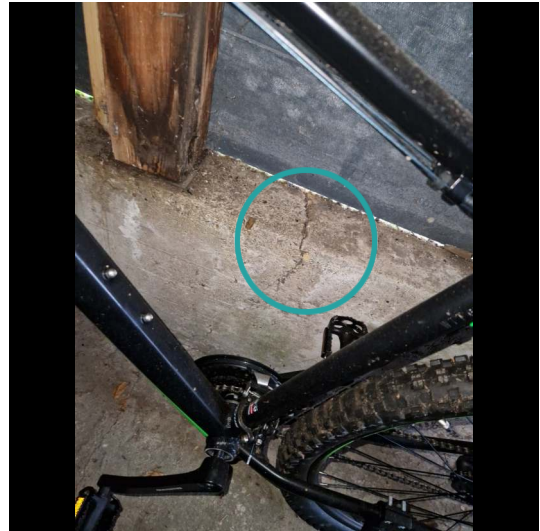
**Fundament/sokkel****SKADE:**

Der er revner i sokkel, f.eks. mod sydvest

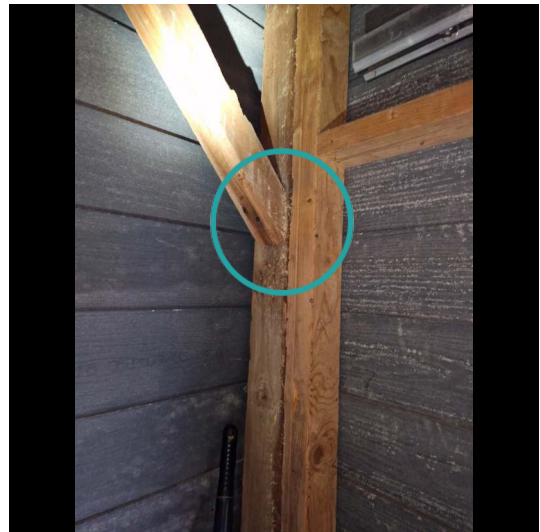
**Stueplan****SKADE:**

Der er stedvist nedbrydning samt angreb af borebiller i ældre lodrette stolper samt bundrem/beklædning, f.eks. mod sydvest

**RISIKO:**

Det vurderes, at skaden kan udvikle sig på længere sigt.

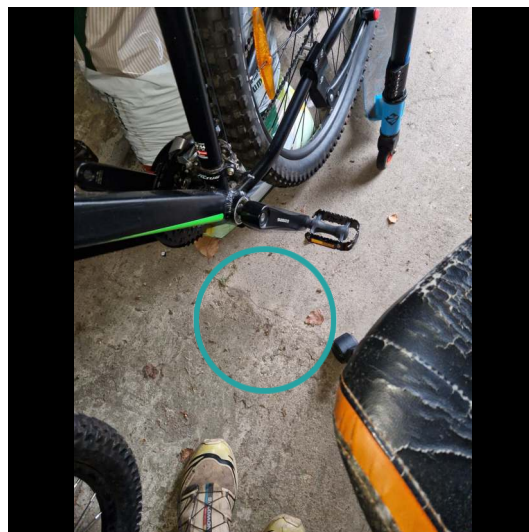
### SKADE:

Der er enkelte revner i betongulvet
