Realsyn+ for

Ringstedvej 104,
4173 Fjenneslev

Bygningsoversigt

Dato for besigtigelse: 01-06-2026

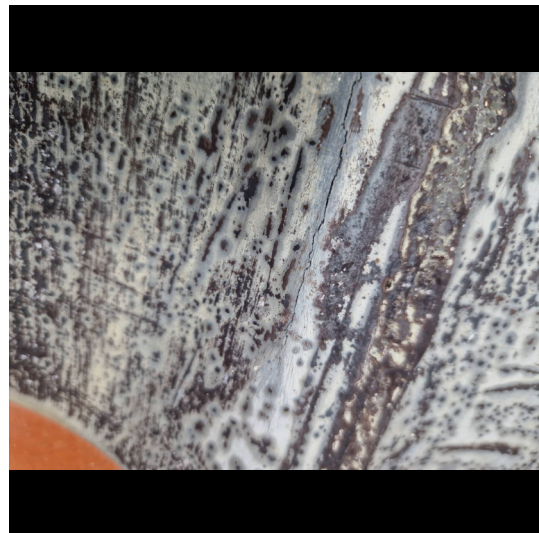
**Tag****SKADE:**

Inddækning under kvist vindue mod have er revnet

RISIKO:

Det vurderes, at skaden kan udvikle sig på kortere sigt.

**€ 1.627,00 Pr lbm*****Udbedring af skade**

Opgaven vurderes at kunne udbedres af en tømrer. Vi anslår at arbejdslønnen er den største del af udbedringsomkostningen og materialer udgør en mindre del. Det anbefales derfor at lade en tømrer udbedre opgaven på regning.

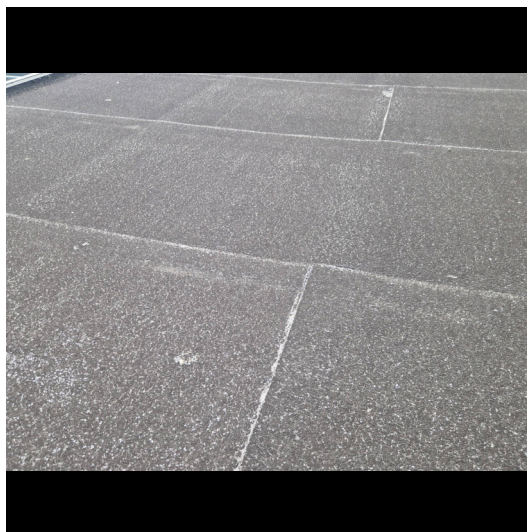
Tag

SKADE:

Tagpap over entré og badeværelse er nedbrudt i overfladen

NOTE:

Der er ikke tegn på skade efter nu mange år, hvorfor forholdet skønnes uden konstruktiv betydning.

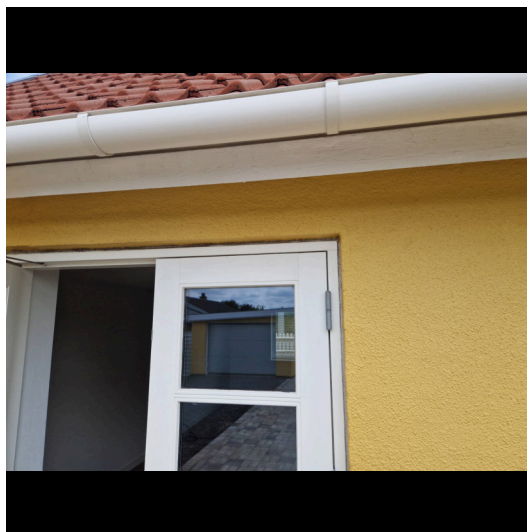
Døre/vinduer/porte

SKADE:

Fuger omkring døre og vinduer har mistet elasticiteten og er revnede i overfladen, se bl.a terrassedør mod have

RISIKO:

Der er risiko for fugtindtrængen og skader på de underliggende/bagvedliggende konstruktioner på længere sigt.

Eftergang af fuger

Udbedringseksempel: Eftergang af fuger. Kontaktflader mellem fuger og omgivende bygningsdele afrenses. Udrensning/udkradsning af eksisterende fuger, stopning, fugeunderlag og elastisk fuger.

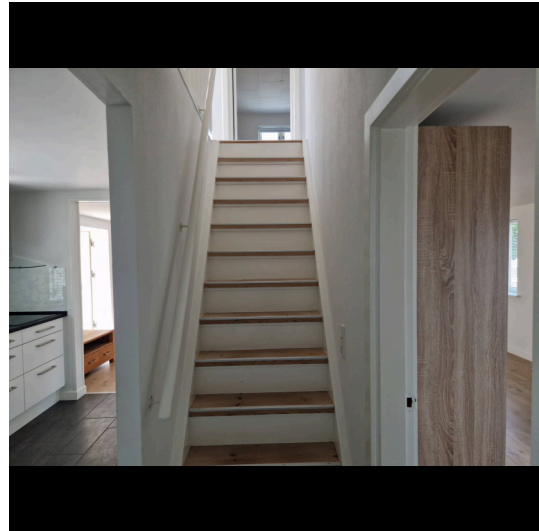
Stueplan

SKADE:

Trappe til 1.sal er uhensigtsmæssig

NOTE:

Trappe til 1 sal overholder ikke gældende regler omkring hvor stejlt den skal være.

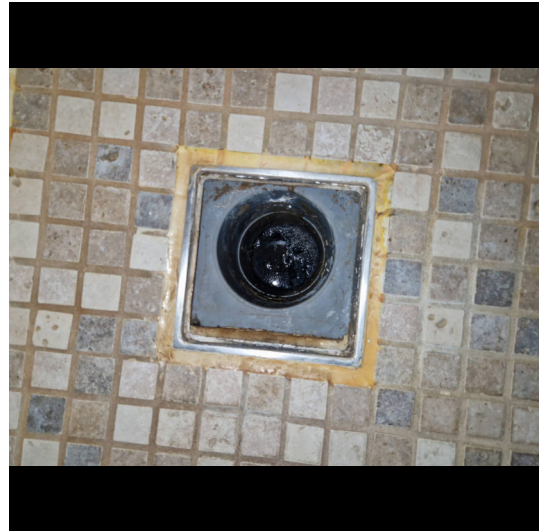
Stueplan

SKADE:

Samlingen mellem afløbsskål og rist er ikke tætsluttende i gulv afløb

RISIKO:

Afløbet er vandbelastet fra gulvoverfladen, og der er risiko for fugtindtrængen og skader på de underliggende konstruktioner og installationer.

Udskiftning af gulv afløb

Udbedringseksempel: Udskiftning af gulv afløb i betongulv med fliser/klinker. Afløbsskål ophugges og udskiftes med ny afløbsskål af rustfrit stål med ramme og 140 x 140 mm rist. Inkl. membranklemflange, vandlås og studse for sideindløb. Afløbsskålen tilsluttes afløbssystemet. Beton udstøbes omkring gulv afløbet til plan med eksisterende betonlag.

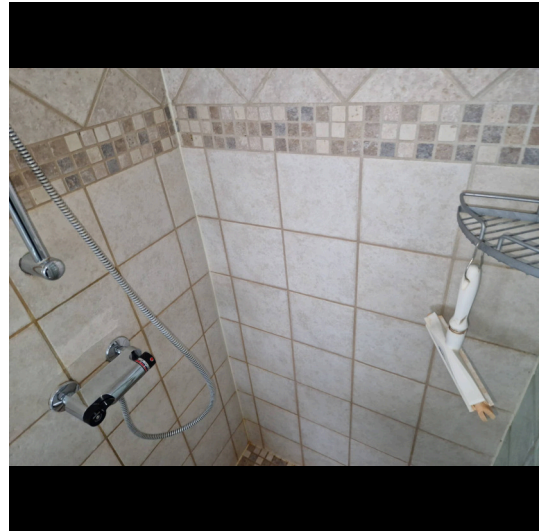
Stueplan

SKADE:

Der er flere vægfliser med mangelfuld vedhæftning til underlaget i bruseområdet

RISIKO:

Der er tale om vægge med direkte vandbelastning, hvorfor der er risiko for skader på de omkringliggende konstruktioner og installationer.

Udskiftning af klinker/fliser

Udbedringseksempel: Udskiftning af fliser/klinker og vådrumsbehandling. fliser/klinker aftages. Underlaget rengøres omhyggeligt. Gulvet vådrumsbehandles. Der skal anvendes et komplet system til vandtætning med produkter fra samme godkendelse. Overflader primes og forsegles i hjørner, omkring rørgennemføringer og ved overgang væg/gulv. Heldækkende tætningsmasse påføres. Vægfliser opsættes, fuges og afrenses. I hjørner, og i overgang væg og gulv samt omkring sanitære installationer fuges med elastisk, vådrums siliconefugemasse.

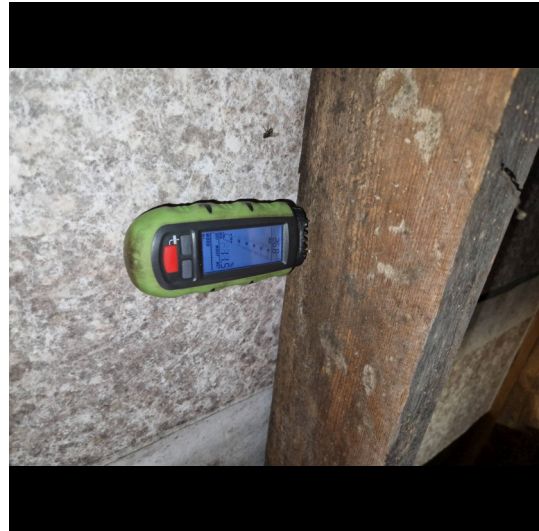
1. Sal

SKADE:

Undertaget har større misfarvninger flere steder samt spær er med mindre misfarvninger, der måles ikke forøget fugt ved besigtigelsen

NOTE:

Der måles ikke forøget fugt, og forholdet vurderes af ældre dato. Evt. på grund af lidt fugt / kondens over årstiden, hvorfor der ikke vurderes nærliggende risiko for skade.

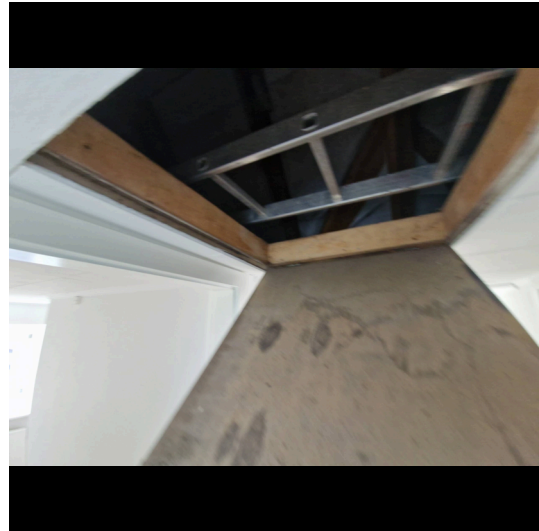
**1. Sal****SKADE:**

Loftlem mangler tætningslister og er uisolere

RISIKO:

Forholdet kan give anledning til kondensopfugtninger i tagkonstruktionen.

**Kr 990,00 / Pr styk****2.940,00 Pr styk****Efterisolering af loftlem inkl. tætningsliste**

Udbedringseksempel: Isolering/efterisolering af standard loftlem 60x90 cm med 50 mm isolering, inkl. tætningsliste. Afslutning med MDF eller masonitplade og ramme i listetræ.

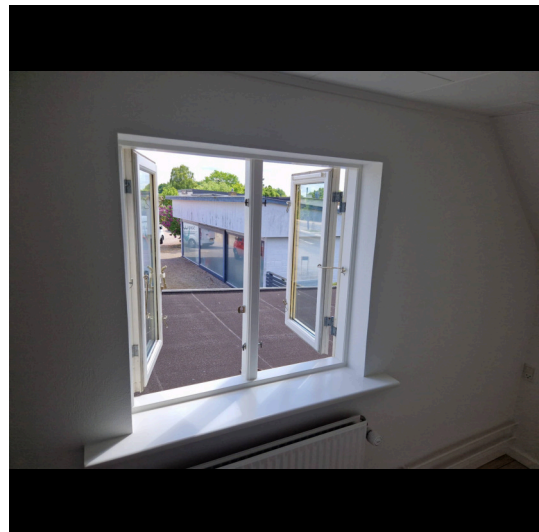
**1. Sal****SKADE:**

Vinduet i værelse overholder ikke kravet til redningsåbning

RISIKO:

Der er risiko for personskade i tilfælde af brand.

NOTE:

Forholdet kan evt. afhjælpes ved montering af røgalarm tilsluttet el-nettet, jf. BR18.

**Indhent tilbud****Etablering af godkendt redningsåbning**

Opgaven har ikke været mulig at prissætte, det anbefales at kontakte en tømrer med henblik på udredning af opgaven og tilbud på udbedring.

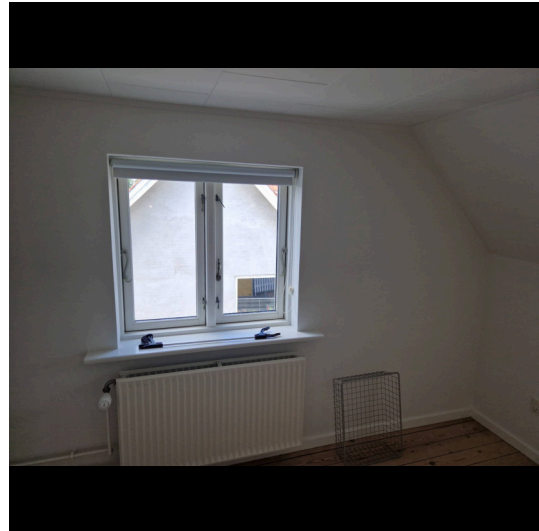
**1. Sal****SKADE:**

Vinduet i værelse overholder ikke kravet til redningsåbning

RISIKO:

Der er risiko for personskade i tilfælde af brand.

NOTE:

Forholdet kan evt. afhjælpes ved montering af røgalarm tilsluttet el-nettet, jf. BR18.

**Indhent tilbud****Etablering af godkendt redningsåbning**

Opgaven har ikke været mulig at prissætte, det anbefales at kontakte en tømrer med henblik på udredning af opgaven og tilbud på udbedring.

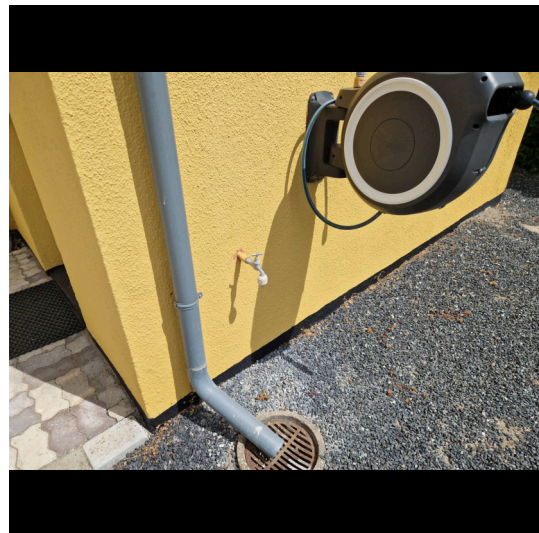
**Ydervægge****SKADE:**

Udendørs vandhane er ikke frostsikret mod have

NOTE:

Der er ikke tegn på skade efter nu mange år, hvorfor forholdet skønnes uden konstruktiv betydning.

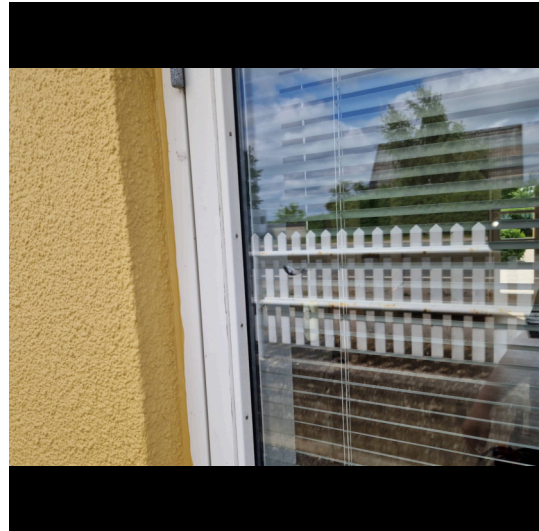
**Døre/vinduer/porte****SKADE:**

Glas ved enkelt vindue mod vej er med stenslag

NOTE:

Det vurderes ikke, at skaden vil udvikle sig yderligere.

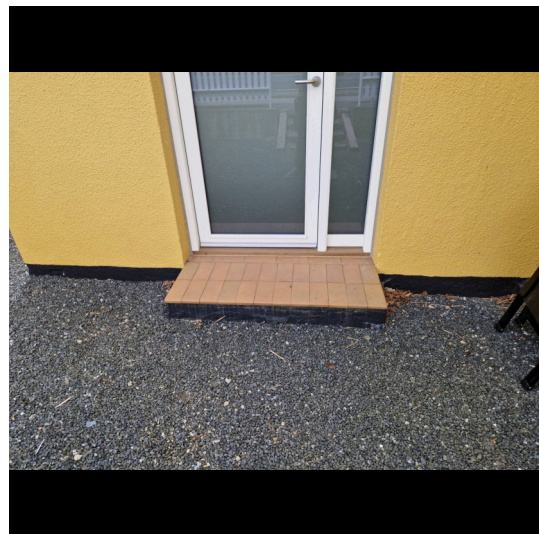
**Fundament/sokkel****SKADE:**

Forkant ved trappe til indgang mod vej er revnet

RISIKO:

Det vurderes, at skaden kan udvikle sig på længere sigt.

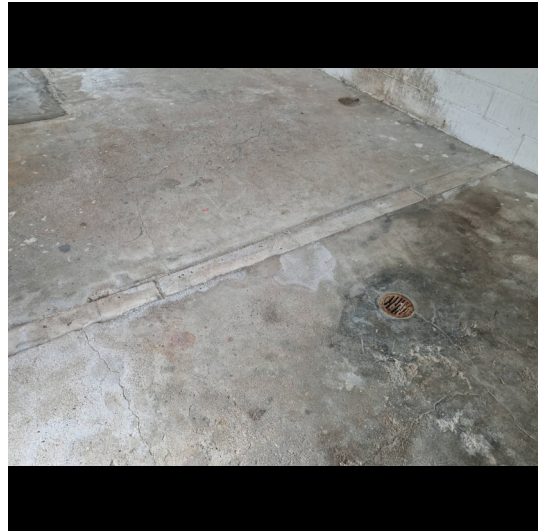
**Stueplan****SKADE:**

Der er flere revner i betongulvet

NOTE:

Der er ikke tegn på skade efter nu mange år, hvorfor forholdet skønnes uden konstruktiv betydning.

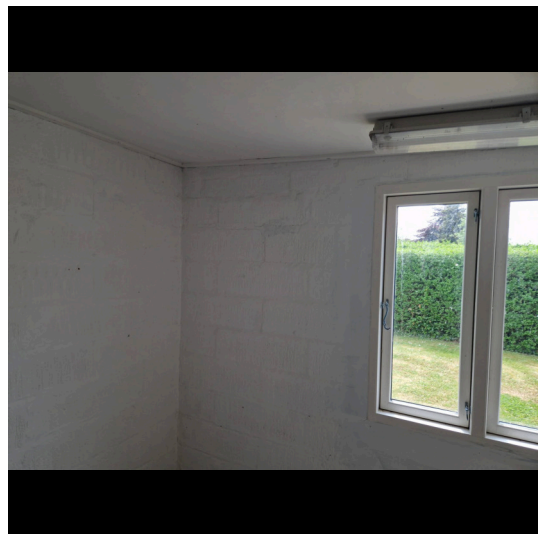
**Stueplan****SKADE:**

Der er registreret revner i vægge

NOTE:

Revnerne er på steder hvor de kan forventes (samlinger m.m.) og skønnes uden konstruktiv betydning.

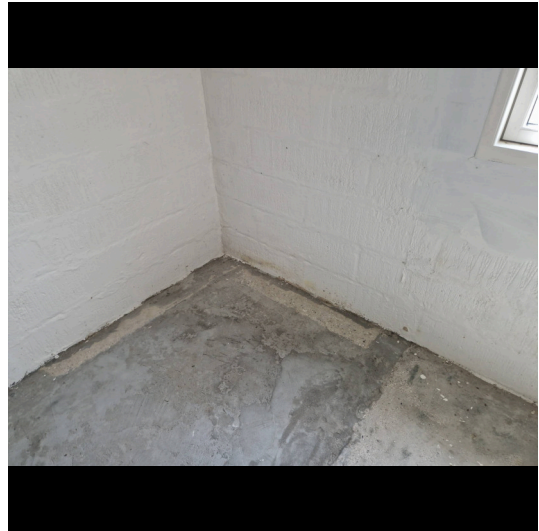
Stueplan

SKADE:

Der kan konstateres opfugtning af væg mod have

RISIKO:

Det vurderes, at skaden kan udvikle sig på længere sigt.
