Realsyn+ for

Thyregodvej 42A,  
7323 Give

### Bygningsoversigt

Dato for besigtigelse: 02-10-2026

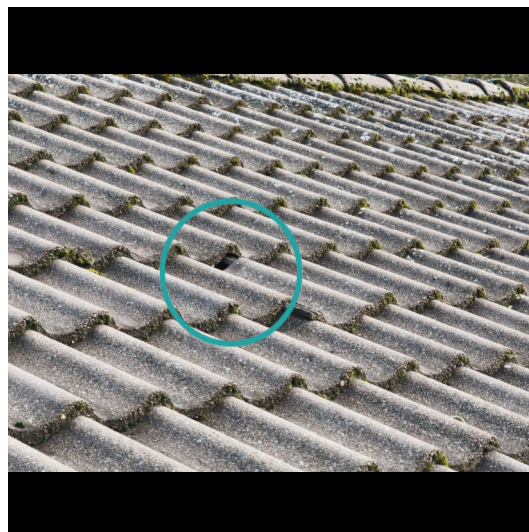
**Tag****SKADE:**

Tagsten er gledet ned mod syd, i øverste 6. række over terrasse

**RISIKO:**

Der er risiko for vandindtrængning, som kan give skader på de underliggende bygningsdele.

**1.166,00 Pr m2****Udskiftning af tagsten**

Udbedringseksempel: Udskiftning af tagsten. Eksisterende tagsten nedtages. Tagsten oplægges på lægteunderlaget og fastgøres til dette med bindere Ø 3 mm, som JP-tagstensbindere i hver 3. sten - diagonalbinding.

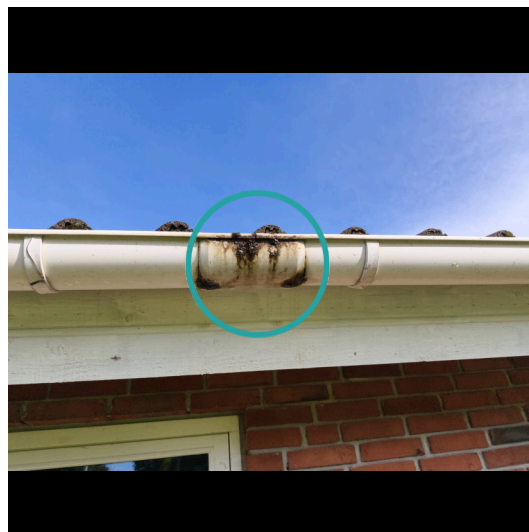
**Tag****SKADE:**

Der er utætheder i tagrender, især mod syd

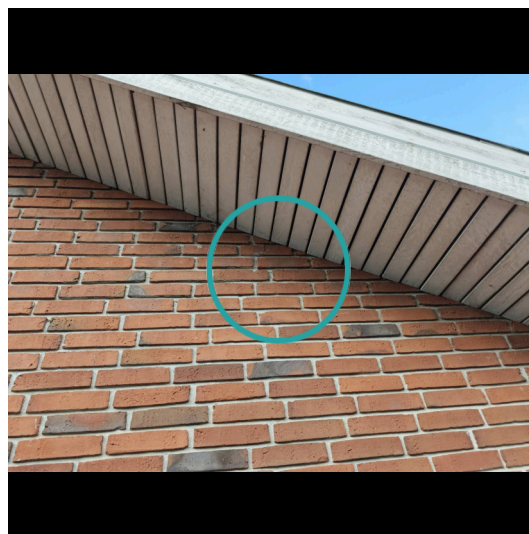
**Ydervægge****SKADE:**

Ydervægge har enkelte revner, bl.a. mod øst i gavlen

**NOTE:**

Nævnte revner er af begrænset størrelse – mindre bevægelse over en længere årrække vil givet forekomme – også efter evt. reparationer. Denne type revner er ikke unormale.

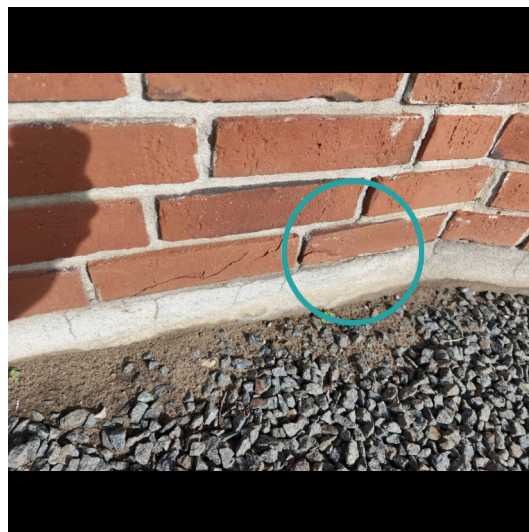
**Ydervægge****SKADE:**

Der er mindre områder med porøse og udfaldne / udvaskede fuger samt skadede sten i murværket, i karnap og i sålbænke i karnap

**NOTE:**

Omfanget er på nuværende tidspunkt så begrænset, at der ikke skønnes at være nogen risiko.

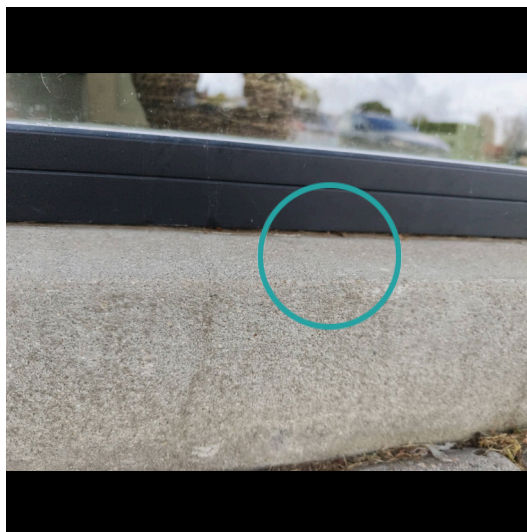
**Døre/vinduer/porte****SKADE:**

Der mangler fuge under stort vindue mod nord

**RISIKO:**

Der ses ikke skader ved besigtigelsen, men der på sigt risiko for skader på andre bygningsdele

**343,00 Pr lbm\*****Udbedring af fuger omkring vinduer**

Udbedringseksempel: Udbedring af fuger omkring vinduer. Kontaktflader mellem fuge og omgivende bygningsdele afrenses. Udrensning/udkradsning af eksisterende fuge, stopning, fugeunderlag og elastisk fuge.

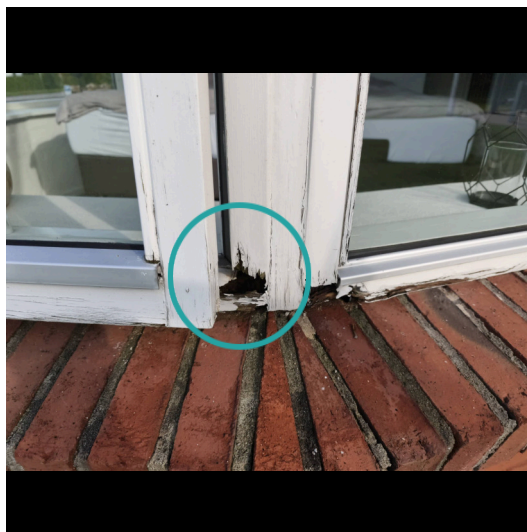
**Døre/vinduer/porte****SKADE:**

Der er nedbrydning i vinduerne mod syd og især i karnap

**RISIKO:**

Det vurderes, at skaden kan udvikle sig på kortere sigt.

**343,00 Pr lbm\*****Udbedring af fuger omkring vinduer**

Udbedringseksempel: Udbedring af fuger omkring vinduer. Kontaktflader mellem fuge og omgivende bygningsdele afrenses. Udrensning/udkradsning af eksisterende fuge, stopning, fugeunderlag og elastisk fuge.

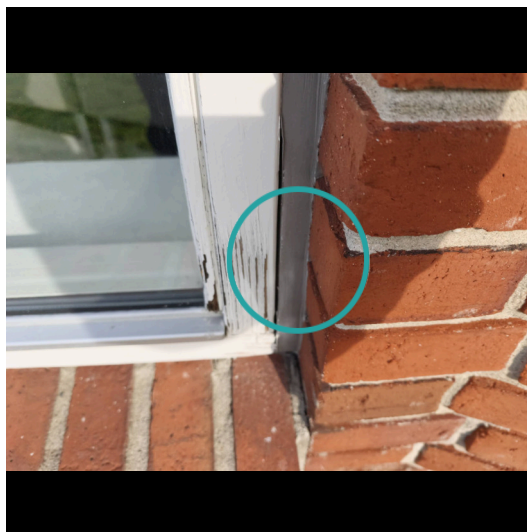
## Døre/vinduer/porte

Fuger omkring vinduer har stedvis mistet elasticiteten og er med fugeslip, især mod syd

## RISIKO:

Der er risiko for fugtindtrængen og skader på de underliggende/bagvedliggende konstruktioner på længere sigt.

## Udbedring af fuger

Udbedringseksempel: Udbedring af fuger. Kontaktflader mellem fuge og omgivende bygningsdele afrenses. Udrensning/udkradsning af eksisterende fuge, stopning, fugeunderlag og elastisk fuge.

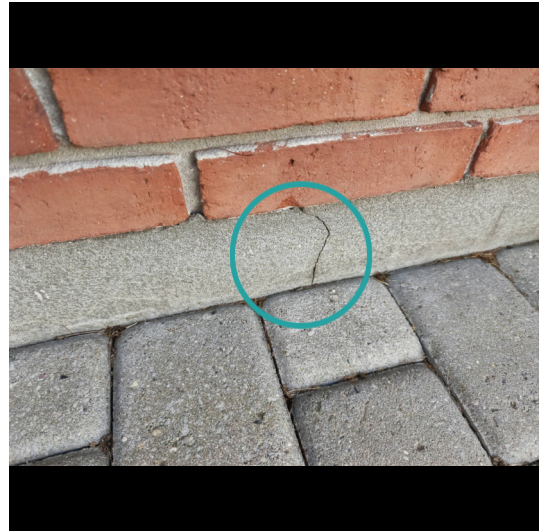
**Fundament/sokkel****SKADE:**

Der er enkelte mindre revner i sokkel, f.eks mod nord

**NOTE:**

Omfanget er på nuværende tidspunkt så begrænset, at der ikke skønnes at være nogen risiko.

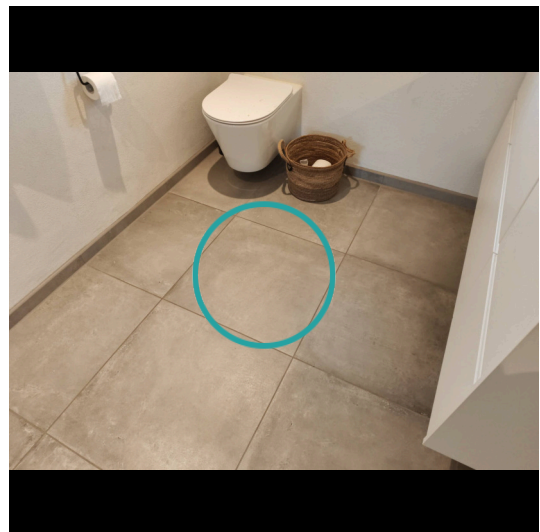
**Stueplan****SKADE:**

Der er enkelte gulvklinter med mangelfuld vedhæftning til underlaget, især midt på gulvet foran vask

**NOTE:**

Der er tale om et mindre område, som ikke er vandbelastet. Der vurderes derfor ikke at være nærliggende risiko for skader.

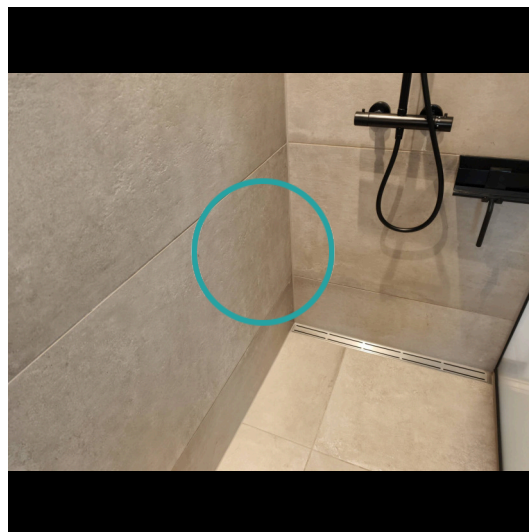
Der er enkelte vægfliser med mangelfuld vedhæftning til underlaget i brusenichen, især i hjørnet mod stue

**RISIKO:**

Der er tale om vægge med direkte vandbelastning, hvorfor der er risiko for skader på de omkringliggende konstruktioner og installationer.

**Udskiftning af klinker/fliser**

Udbedringseksempel: Udskiftning af fliser/klinker. Aftagning af fliser/klinker. Underlaget rengøres omhyggeligt. Svummelag af cement og fint sand 1:1 arbejdes ind i underlaget. Afretningslag af slidlagsbeton 0-4 mm udlægges, komprimeres og afrettes, lagtykkelse 20 mm. Flexibel fliseklæb, 3,5 kg/m<sup>2</sup>, påføres. fliser/klinker udlægges, fuges med cementbaseret fugemasse og afrenses. I overgang væg og gulv fuges med silicone fugemasse.

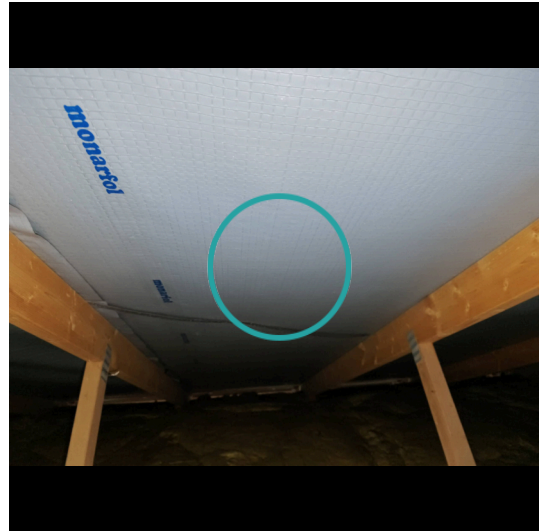
Undertaget mangler sikring mod blafring

**NOTE:**

Der kunne ikke registreres følgeskader ved besigtigelsen.

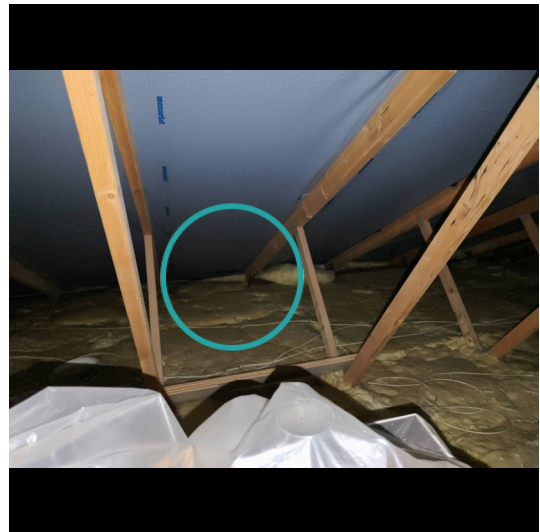
Isolering er stedvis ført helt ud mod undertag / tagflade ved tagfod, og blokerer derfor for ventilationen

**NOTE:**

Der målttes ikke forøget fugt eller sås tegn på skade ved besigtigelsen

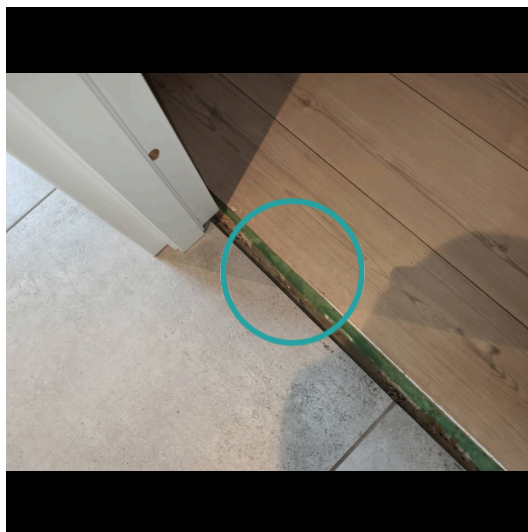
Der mangler gerigter omkring dør og der er åbning mellem trægulv og klinker

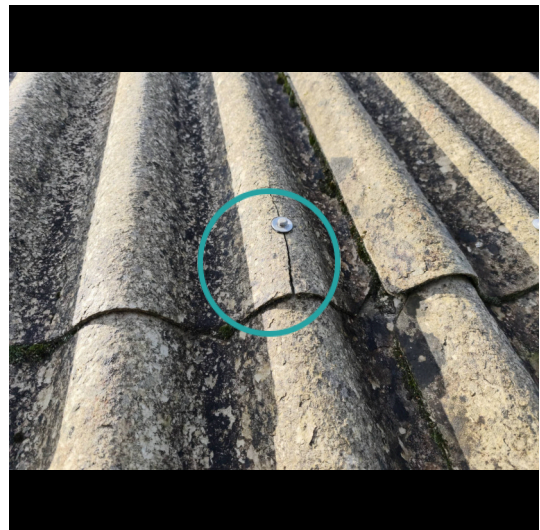
**Tag****SKADE:**

Tagplader er med nedbrydning, revner og afskalninger, især mod nord og i rygning

**RISIKO:**

Forholdet kan fortsat udvikle sig, og der er nærliggende risiko for skader på andre bygningsdele.

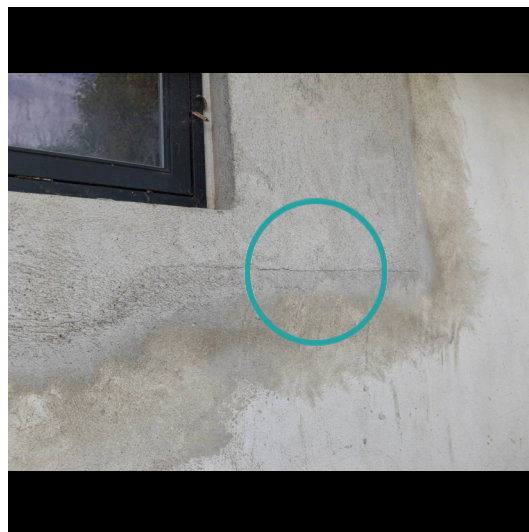
**Ydervægge****SKADE:**

Ydervægge har enkelte revner, bl.a. mod nord og øst. Samt der er hul i mur mod øst, som er tilstoppet med isolering

**NOTE:**

Nævnte revner er af begrænset størrelse – mindre bevægelse over en længere årrække vil givet forekomme – også efter evt. reparationer. Denne type revner er ikke unormale.

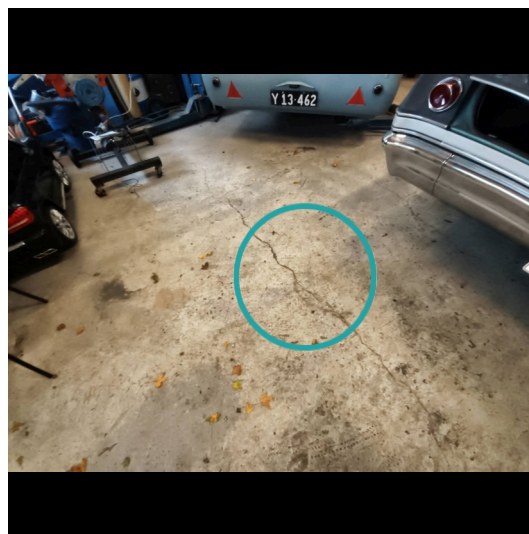
**Stueplan****SKADE:**

Der er mindre revner i betongulvet

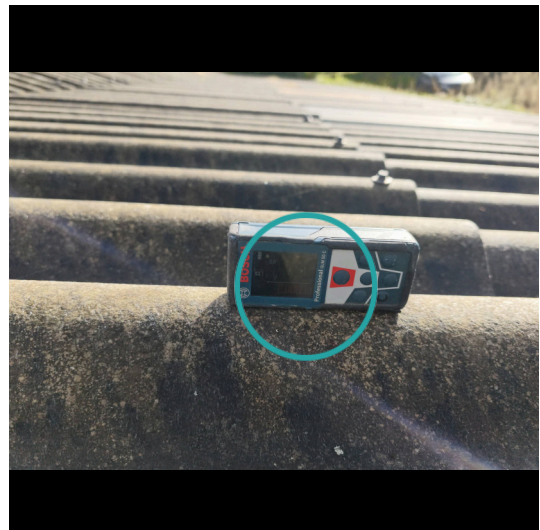
**Tag****SKADE:**

Taghældningen er mindre end foreskrevet af tagproducenten

**NOTE:**

Der ses ikke tegn på skade efter nu mange år, hvorfor forholdet skønnes uden overordnet konstruktiv betydning.

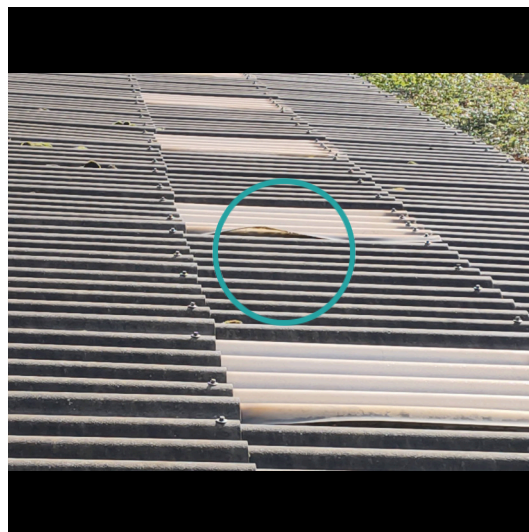
**Tag****SKADE:**

Lysplader gaber i samlinger

**RISIKO:**

Forholdet kan fortsat udvikle sig, og der er på sigt risiko for skader på andre bygningsdele

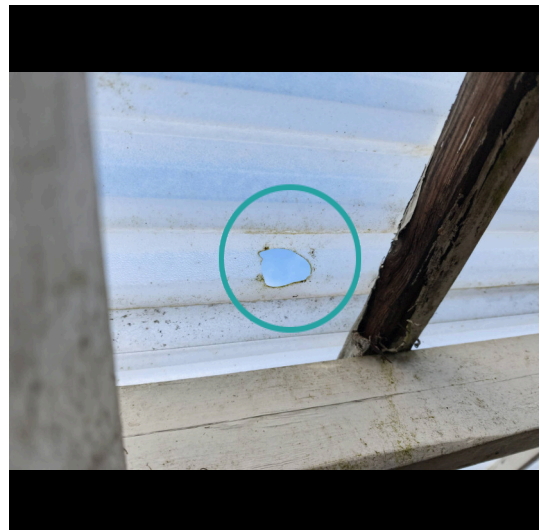
**Tag****SKADE:**

Plasttagplader har huller bl.a. mod syd

**RISIKO:**

Der er nærliggende risiko for skader på de underliggende bygningsdele.

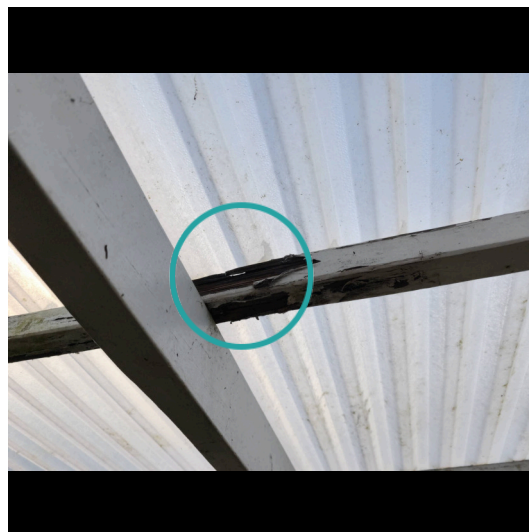
**Tag****SKADE:**

Der er nedbrydning i spær og lægter, f.eks. i carport og mod beboelse. Herunder løs spærfod i carport

**RISIKO:**

Skaden kan udvikle sig over en længere årrække.

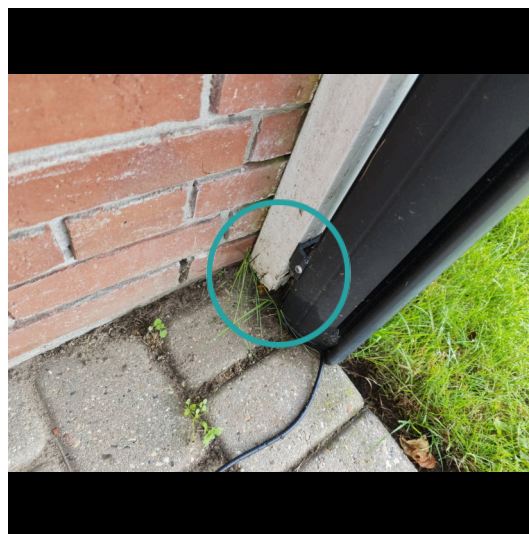
**Ydervægge****SKADE:**

Der er nedbrydning i de bærende stolper bl.a. mod syd

**RISIKO:**

Skaden kan udvikle sig over en længere årrække.
