Realsyn+ for

Bakkekammen 75,
3600 Frederikssund

Dato for besigtigelse: 11-05-2026

LITRA A - Beboelse

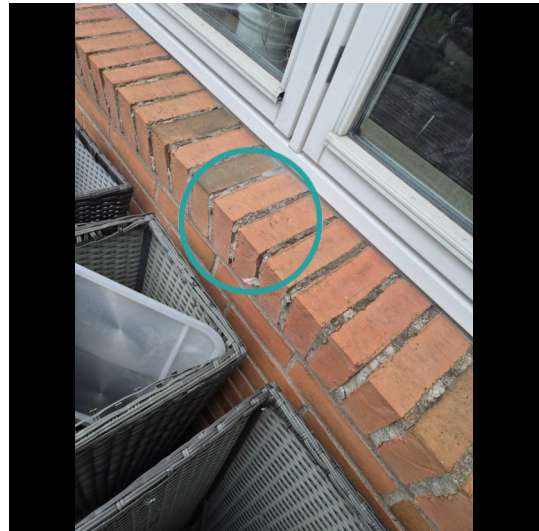
**Døre/vinduer/porte****SKADE:**

Der er defekte fuger i sålbænke ved vinduer f.eks. mod have

Omfanget er på nuværende tidspunkt så begrænset, at der ikke skønnes at være nogen risiko.

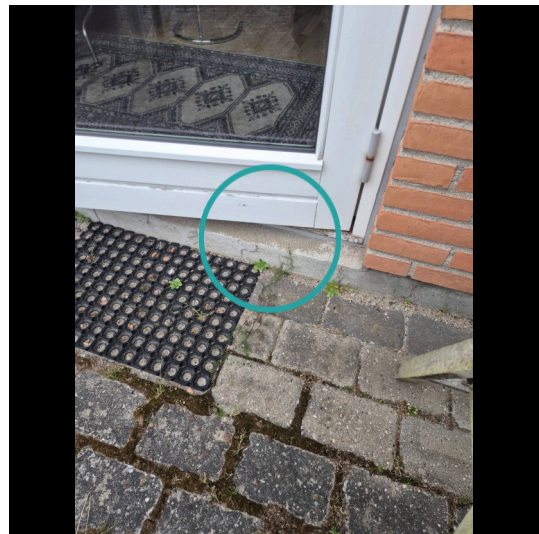
Fundament/sokkel

Der er stedvise revner i sokkelpudsen, f.eks. mod have

Omfanget er på nuværende tidspunkt så begrænset, at der ikke skønnes at være nogen risiko.

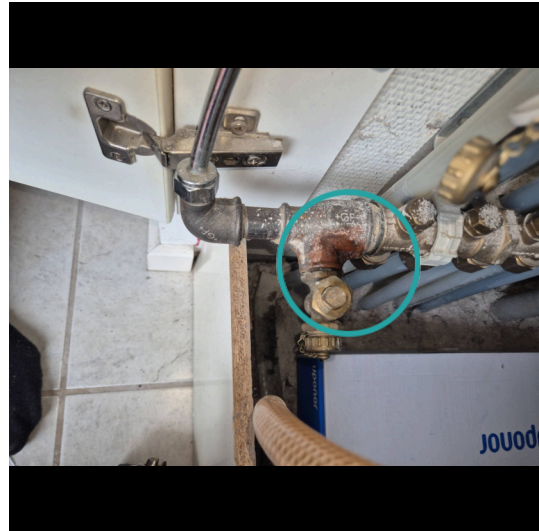
Stueplan

Varmerør er rustne under varmtvandsbeholder

Der er tale om korrosion i en grad, som giver risiko for rørbrud/udsivning og dermed følgeskader på omkringliggende konstruktioner på længere sigt.

Udskiftning af rør

Udbedringseksempel: Udskiftning af rør. Hvis nødvendigt lukkes der for vandet og installationen tømmes i fornødent omfang for vand. Vandrør, nedtages og bortkøres. Nyt rør, galvaniserede, sømløse gevindrør.

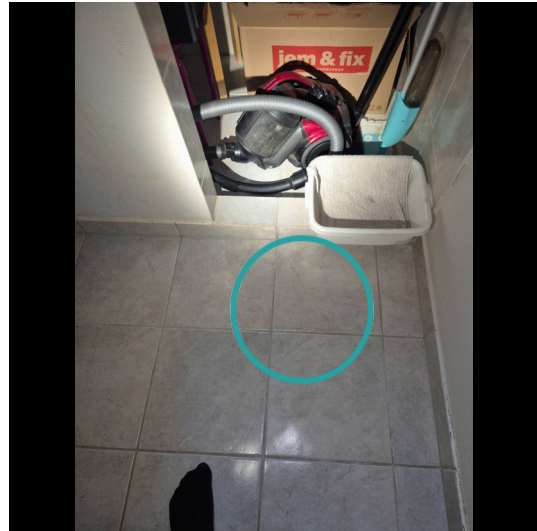
Stueplan

Der er gulvklinter og vægfliser med mangelfuld vedhæftning til underlaget i bruseområdet

Der er tale om gulv og væg med direkte vandbelastning, hvorfor der er risiko for skader på de omkringliggende konstruktioner og installationer.

Udskiftning af klinter/fliser

Udbedringseksempel: Udskiftning af vægfliser. Vægfliser aftages. Underlaget rengøres omhyggeligt. Overflader primes og forsegles i hjørner, omkring rørgennemføringer og ved overgang væg/gulv. Heldækkende tætningsmasse påføres. Vægfliser opsættes, fuges og afrenses. I hjørner, og i overgang væg og gulv samt omkring sanitære installationer fuges med elastisk, vådrums siliconefugemasse.
