Realsyn+ for

Margrethevej 4,
4600 Køge

Dato for besigtigelse: 19-06-2026

Introduktion til VTR rapporten

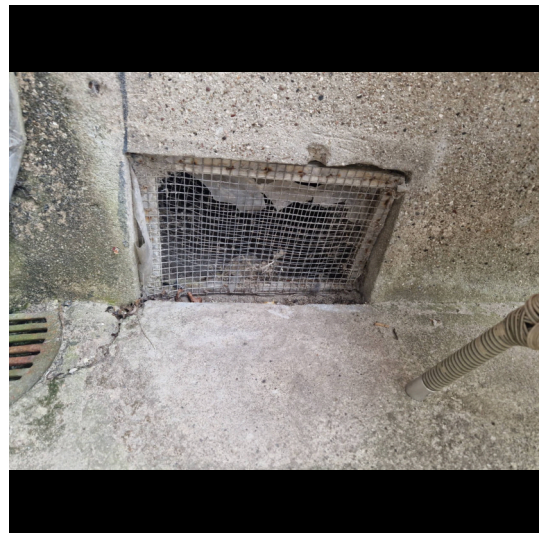
**Fundament/sokkel****SKADE:**

Ventilationsriste til kælder sidder for tæt på terræn

RISIKO:

Forholdet kan medføre vandindtrængen i krybekælder og give anledning til skader på konstruktionerne her.

**Kr 12,00 / Pr m2****1.262,00 Pr m2****Sænkning/ændring af terræn**

Udbedringseksempel: Sænkning/ændring af hældning på terræn ved bygning. Eksisterende belægning optages og evt. grusunderlaget afrømmes. Råjord afrømmes og bortkøres. Terræn afrettes og det afrømmede grus udlægges, afrettes og komprimeres. Afretningslag af velgradueret bakkemateriale udlægges, kornkurve 0-8 mm, hvorefter overfladen aftrækkes nøjagtigt med ledere og retskinne, så terrænet får fald min. 1:50 på de første 3 m væk fra bygningen. Eksisterende belægning udlægges i lige flugter.

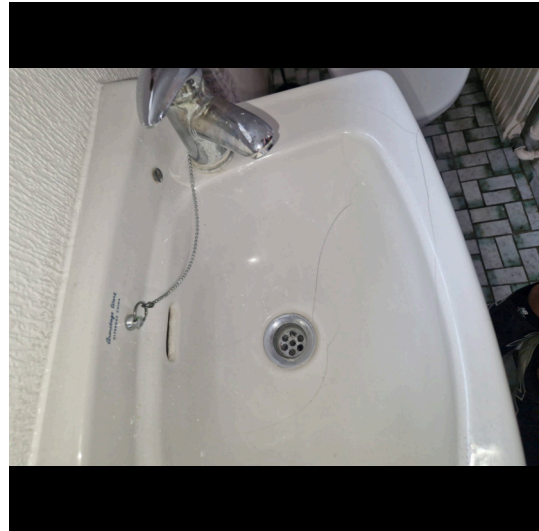
Stueplan

SKADE:

Porcelænsvask er med revnedannelse

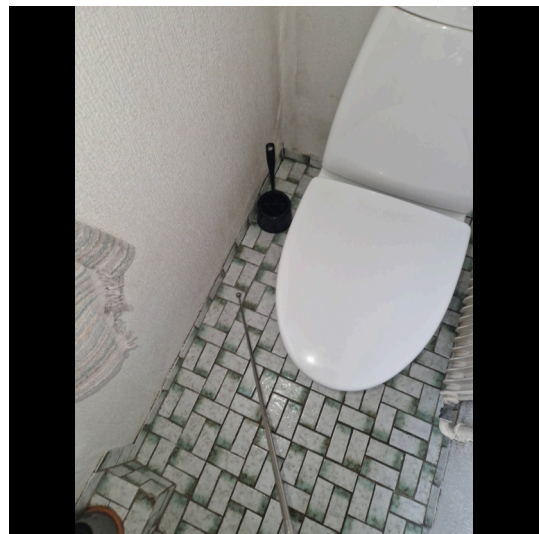
Stueplan

SKADE:

Der er gulvklinter med mangelfuld vedhæftning til underlaget ved toilet

NOTE:

Der er tale om et mindre område, som ikke er vandbelastet. Der vurderes derfor ikke at være nærliggende risiko for skader.

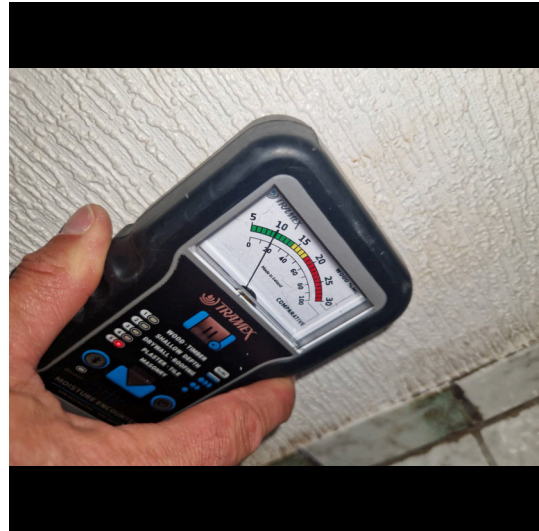
Stueplan

SKADE:

Hjørnevæg ved toilet er med mindre misfarvning

NOTE:

Forholdet var tørt ved fugtmåling og skønnes ikke at udgøre nærliggende risiko for skade

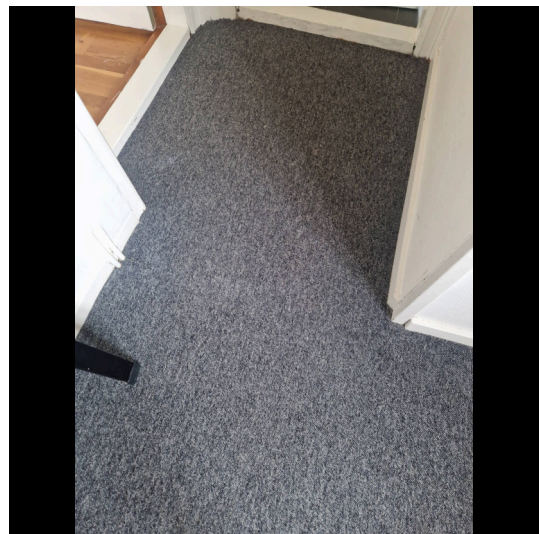
Stueplan

SKADE:

Gulvet har mindre skævheder og ujævnheder bl.a. i trapperum

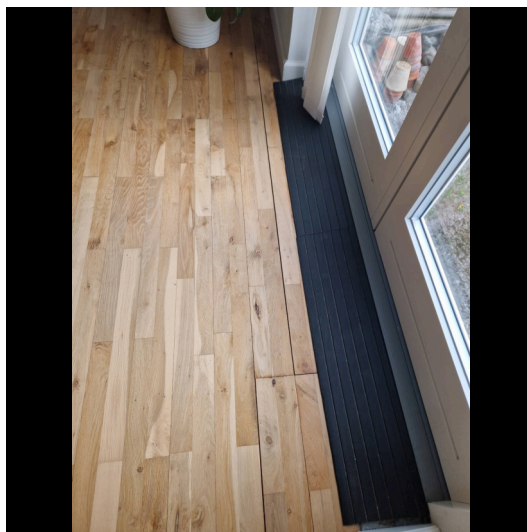
Stueplan

SKADE:

Trægulv ligger med let åbne samlinger f.eks. ved terrassedør mod have

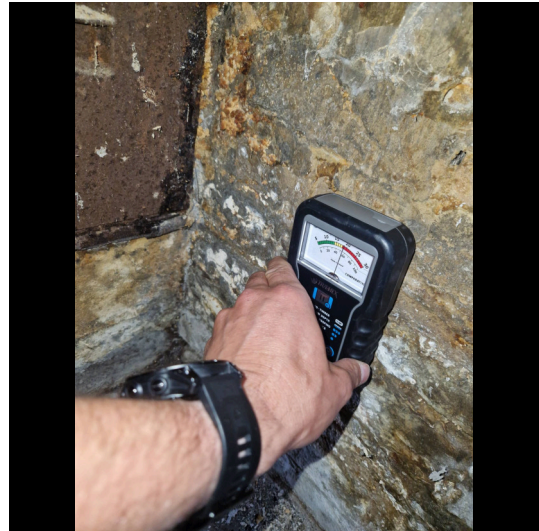
Kælder

SKADE:

Der er fugtopstigning og fugtgennemtrængning i kældergulv og kældervægge samt løst og afskallet puds på kældervægge, med stedvis antydning af organisk vækst bl.a. i området ud for trappe

RISIKO:

Forholdet kan udvikle sig på længere sigt.

Udbedring af skade/fejl/mangler

Opgaven vurderes at kunne udbedres af en fugttekniker. Vi anslår at arbejdslønnen er den største del af udbedringsomkostningen og materialer udgør en mindre del. Det anbefales derfor at lade en geotekniker udbedre opgaven på regning.

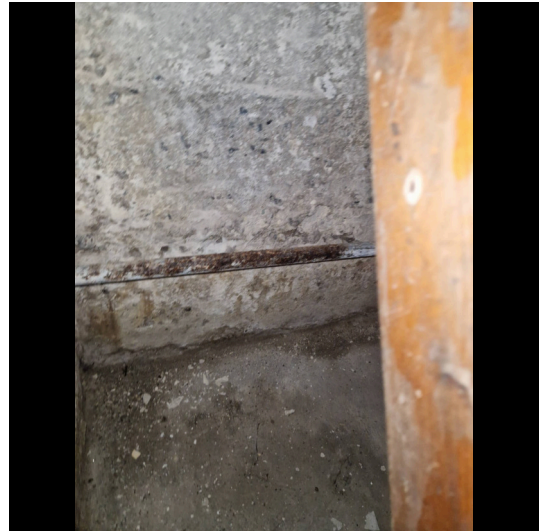
Kælder

SKADE:

Vandrør er rustne og tærede, samt der er konstateret mindre utæthed. Se f.eks. ved inføring, samt tv for trappe under køkken

RISIKO:

Det vurderes, at skaden kan udvikle sig på kortere sigt.

Indhent tilbud fra vvs

Opgaven har ikke været mulig at prissætte, det anbefales at kontakte en VVS'er med henblik på udredning af opgaven og tilbud på udbedring.

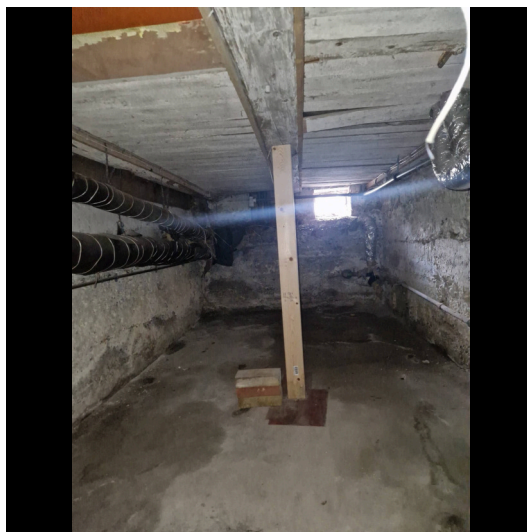
Kælder

SKADE:

Etageadskillelse til køkken er interimistisk understøttet

RISIKO:

Forhold indikerer en svækket konstruktion og der vurderes risiko for udvikling i forholdet på kort sigt

Udbedring af skade/fejl/mangler

Opgaven vurderes at kunne udbedres af en murer. Vi anslår at arbejdslønnen er den største del af udbedringsomkostningen og materialer udgør en mindre del. Det anbefales derfor at lade en murer udbedre opgaven på regning.

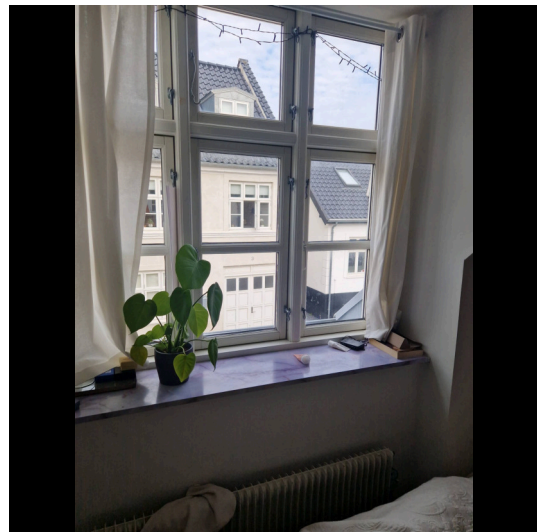
**1. Sal****SKADE:**

Vinduer i værelserne overholder ikke kravet til redningsåbning

RISIKO:

Der er risiko for personskade.

**Indhent tilbud****Etablering af godkendt redningsåbning**

Opgaven har ikke været mulig at prissætte, det anbefales at kontakte en tømrer med henblik på udredning af opgaven og tilbud på udbedring.

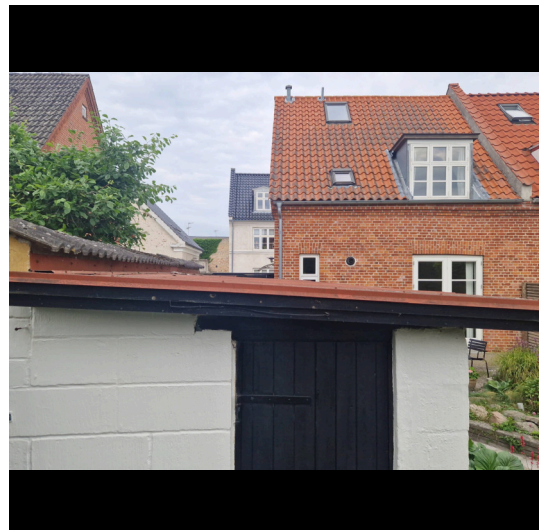
**Tag****SKADE:**

Taghældningen er mindre end foreskrevet af tagproducenten

RISIKO:

Der er risiko for tilbageløb af vand i tagfod og skader på de bagvedliggende konstruktioner

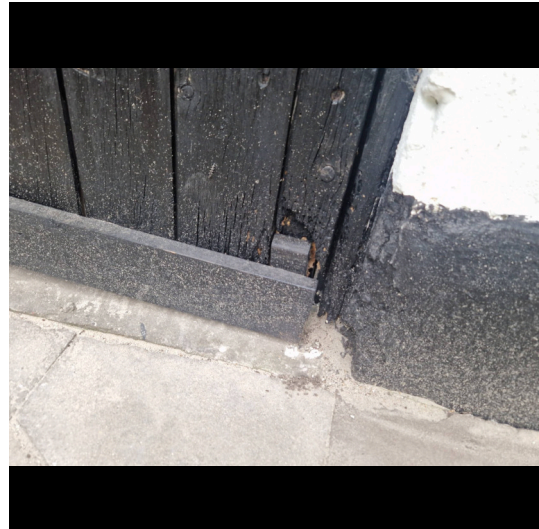
Døre/vinduer/porte

SKADE:

Facadedør mod øst er med nedbrydning

RISIKO:

Det vurderes, at skaden kan udvikle sig på længere sigt.

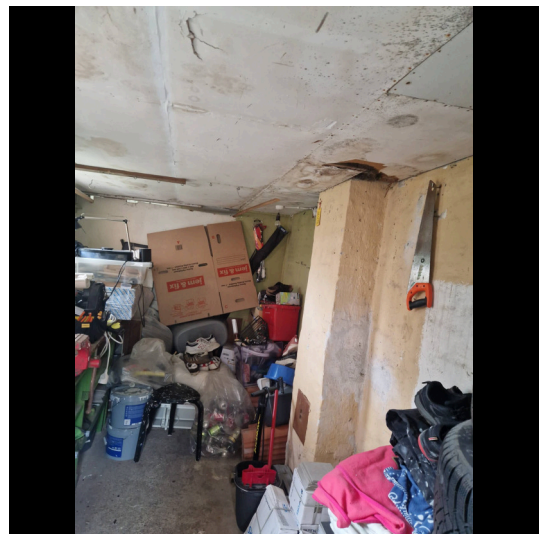
Stueplan

SKADE:

Der er registreret stedvise revner i vægge, samt pudsafskalninger i begge rum

RISIKO:

Forholdet vil formentlig udvikle sig på længere sigt.

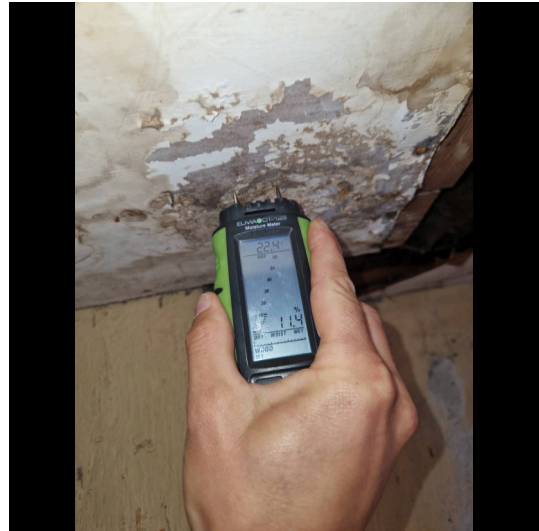
Stueplan

SKADE:

Der er fugtskjolder, defekter og misfarvninger på loft, særligt ved skorsten

NOTE:

Forholdet var tørt ved fugtmåling og skønnes derfor af ældre dato.
