Realsyn+ for

Lyngbakken 21,
3630 Jægerspris

Bygningsoversigt

Dato for besigtigelse: 14-04-2026

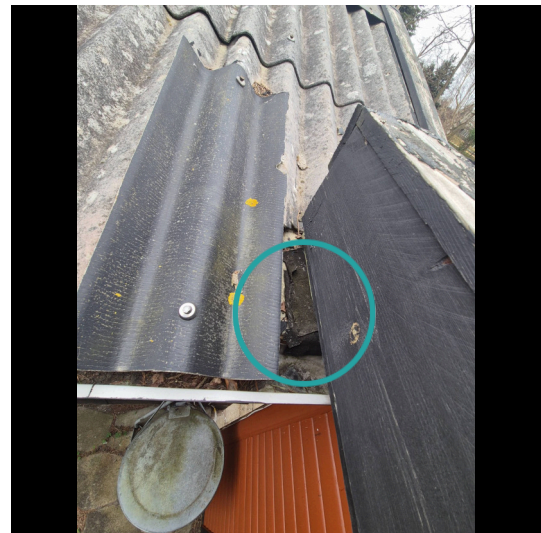
**Tag****SKADE:**

Inddækningen mellem vindskeden mod udhus og tagdækningen er ikke tæt

Der er risiko for opfugtning af den underliggende konstruktion.

Opgaven vurderes at kunne udbedres af en blikkenslager. Vi anslår, at arbejdslønnen er den største del af udbedringsomkostningen, og materialer udgør en mindre del. Det anbefales derfor at lade en blikkenslager udbedre opgaven på regning.

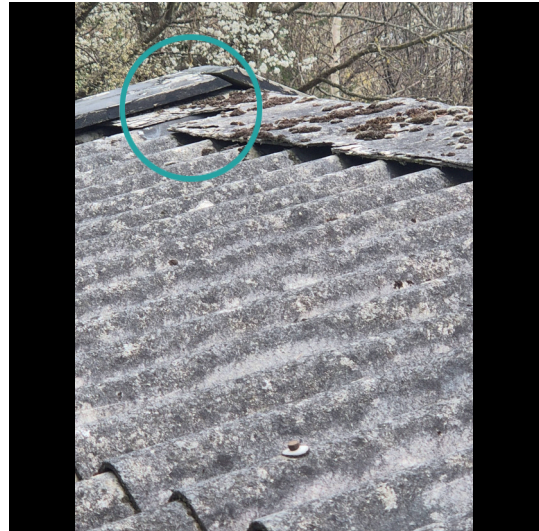
Tag

Tagpladerne er med nedbrydninger blandt andet langs kanter og på overflader. Det ses på begge tagflader

Det vurderes, at skaden kan udvikle sig på kortere sigt.

Udbedringseksempel: Udskiftning af tagplader eks. som Cembrit oplægges på det eksisterende lægteunderlag, med tætningsbånd i bølgepladernes vandrette overlæg og fastgøres med indfarvede tagskruer, spændskiver og tætningskiver. Udhængsklodser af plast med ventilation monteres over nederste taglægte ved tagfod.

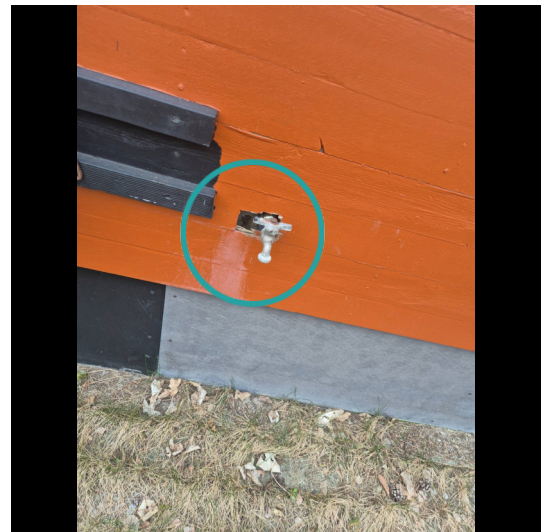
Ydervægge

Træbeklædningen fremstår med store huller omkring rørgennemføring

Det må påregnes at forholdet kan udvikle sig på kort sigt og give skade i bagvedliggende konstruktion.

Opgaven har ikke været mulig at prissætte, det anbefales at kontakte en tømrer med henblik på udredning af opgaven og tilbud på udbedring.

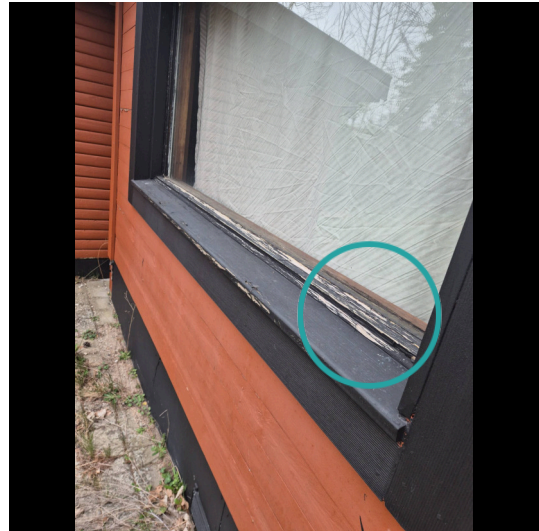
Døre/vinduer/porte

Der er nedbrydning i vinduerne flere steder, mest mod have

Nedbrydningen vurderes at fortsætte på længere sigt.

Udbedringseksempel: Udskiftning af nedbrudt træ. Det nedbrudte træ skæres væk og et stykke træ af samme sort og densitet tildannes nøjagtigt og indsættes i stedet for det beskadigede. Det reparerede område grundes og malebehandles på begge sider. Det udskiftede træværk afvaskes, slibes og males en gang.

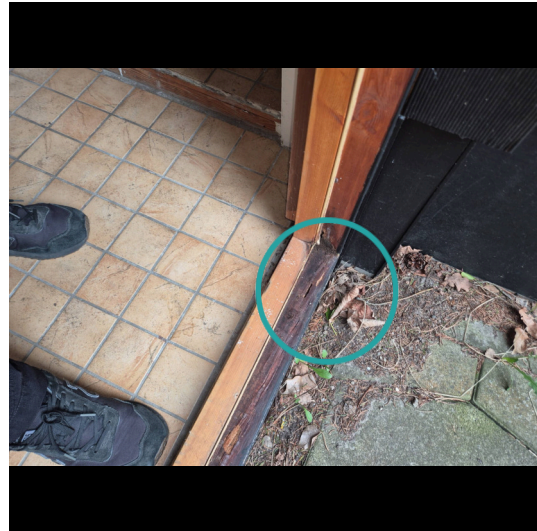
Døre/vinduer/porte

Der er nedbrydninger i karm og ramme på dør f.eks. mod entré

Forholdet kan fortsat udvikle sig, og der er nærliggende risiko for skader på andre bygningsdele.

Udbedringseksempel: Udskiftning af træ. Det nedbrudte træ skæres væk og et stykke træ af samme sort og densitet tildannes nøjagtigt og indsættes i stedet for det beskadigede. Det reparerede område grundes og malebehandles på begge sider. Døren afvaskes, slibes og males en gang.

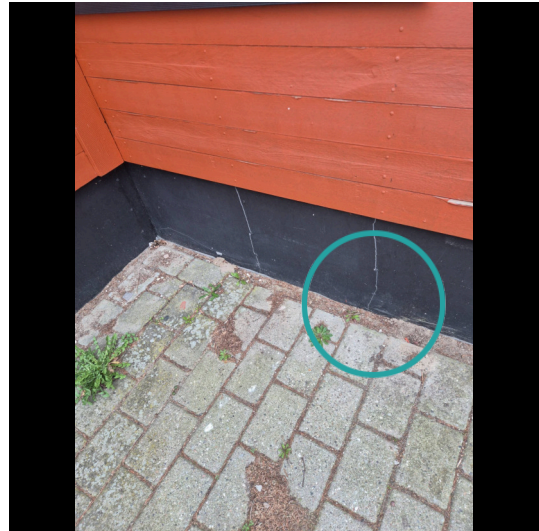
Fundament/sokkel

Pladebeklædningen på soklen er beskadiget

Der er risiko for fugtindtrængning til den bagvedliggende konstruktion på længere sigt.

Udbedringseksempel: Eftergang af løstsiddende sokkelpuds. Porøs, løstsiddende puds afhugges. Fundamentet afrenses, grundes og slutpudses med mørtel af samme type som den øvrige sokkelpuds. Mørtelen føres min. 100-150 mm under terræn. Maks synlighed på sokkelhøjde 200 mm.

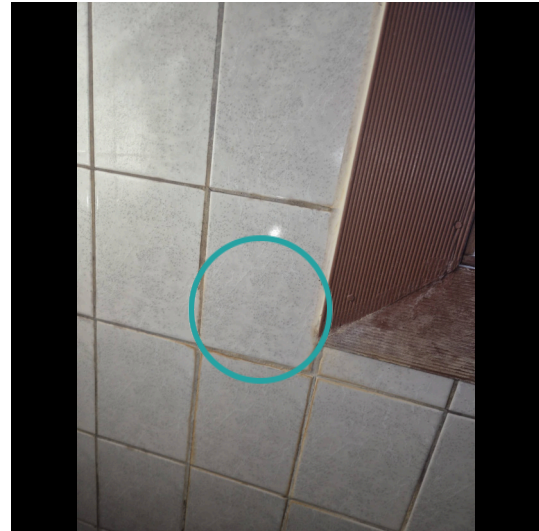
Stueplan

Der er gulvklinter og vægfliser med mangelfuld vedhæftning til underlaget i brusenichen

Der er tale om gulv og væg med direkte vandbelastning, hvorfor der er risiko for skader på de omkringliggende konstruktioner og installationer.

Udbedringseksempel: Udskiftning af vægfliser og vådrumsbehandling. Vægfliser aftages. Underlaget rengøres omhyggeligt. Væggen vådrumsbehandles. Der skal anvendes et komplet system til vandtætning med produkter fra samme godkendelse. Overflader primes og forsegles i hjørner, omkring rørgennemføringer og ved overgang væg/gulv. Heldækkende tætningsmasse påføres. Vægfliser opsættes, fuges og afrenses. I hjørner, og i overgang væg og gulv samt omkring sanitære installationer fuges med elastisk, vådrums siliconefugemasse.

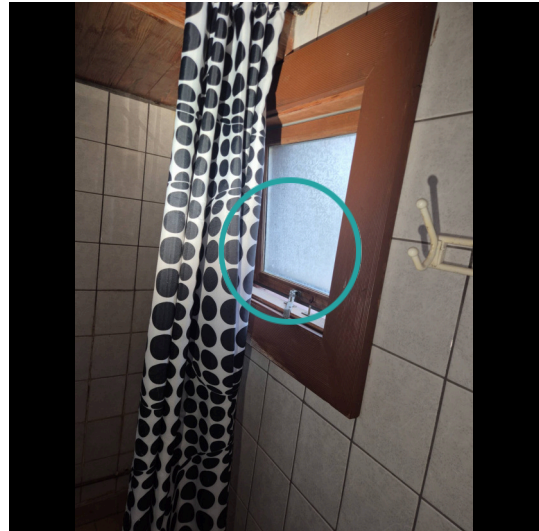
Der er kun rumaftræk gennem vindue i rummet

Stueplan

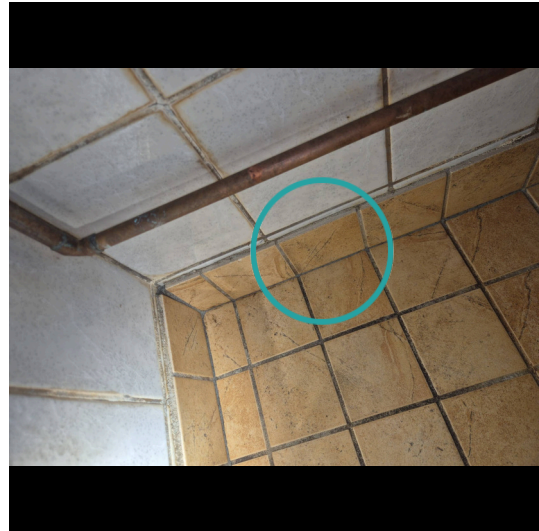
Der er revnede og defekte fuger på væg i bruseniche

Der er tale om fuger, som er direkte vandbelastede, hvorfor der er risiko for skader på de omkringliggende konstruktioner og installationer.

Udbedringseksempel: Eftergang af fuger. Eksisterende fuger udskæres. Underlaget rengøres omhyggeligt, fugesider affedtes.

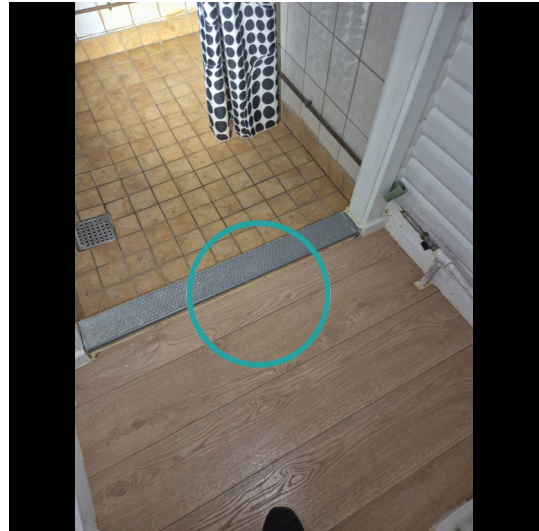
Den anvendte gulvbelægning er ikke egnet til vådrum.

Forholdet giver anledning til risiko for skader.

Udbedringseksempel: Udskiftning af belægning. Aftagning af belægning. Underlaget rengøres omhyggeligt. Svummelag af cement og fint sand 1:1 arbejdes ind i underlaget. Afretningslag af slidlagsbeton 0-4 mm udlægges, komprimeres og afrettes, lagtykkelse 20 mm. Flexibel fliseklæb, 3,5 kg/m², påføres. Belægningen udlægges, fuges med cementbaseret fugemasse og afrenses. I overgang væg og gulv fuges med silicone fugemasse.

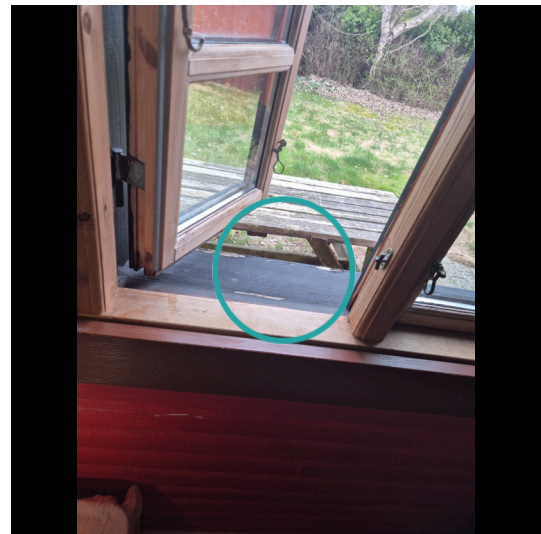
Vinduet i værelser overholder ikke kravet til redningsåbning

Der er risiko for personskade i tilfælde af brand.

Forholdet kan evt. afhjælpes ved montering af røgalarm tilsluttet el-nettet, jf. BR18.

Etablering af godkendt redningsåbning

Opgaven har ikke været mulig at prissætte, det anbefales at kontakte en tømrer med henblik på udredning af opgaven og tilbud på udbedring.

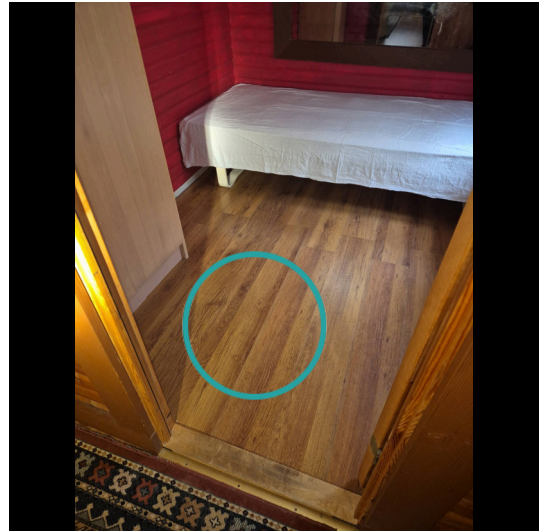
Gulvet har mindre skævheder og ujævnheder / Gulv er ude af vater flere steder

Forholdet skønnes aldersrelateret, uden konstruktiv betydning. Mindre ujævnheder/skævheder er almindeligt forekommende i ældre bygninger.

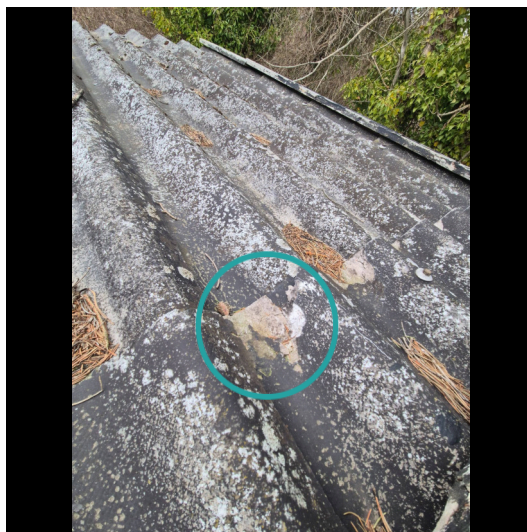
Tag

Tagpladerne har begyndende nedbrydning, blandt andet langs kanter og på overflader

Det vurderes, at skaden kan udvikle sig på længere sigt.

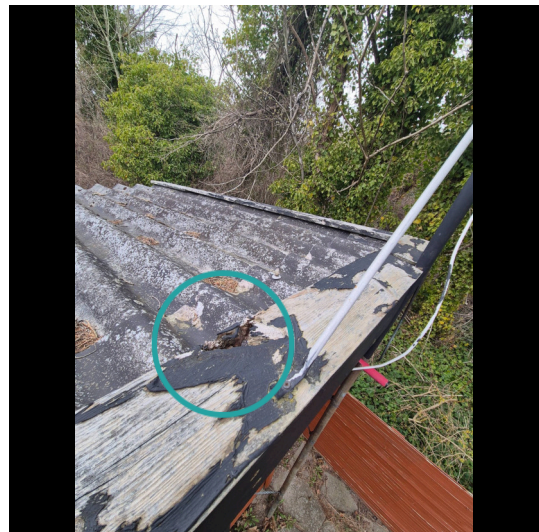
Udvendigt træværk ved og omkring tag har påbegyndende nedbrudt træ. Forholdet er konstateret i dækbrædder mod øst

Forholdet skønnes at udvikle sig og svække bygningens struktur over tid.

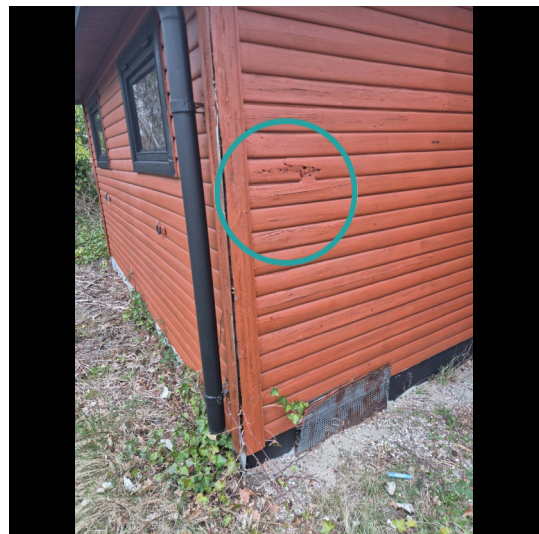
Ydervægge

Træbeklædningen er nedbrudt, især mod syd

Det må påregnes, at forholdet vil udvikle sig på længere sigt.
