Realsyn+ for

Gyvelvej 4,  
7323 Give

### Bygningsoversigt

Dato for besigtigelse: 08-07-2026

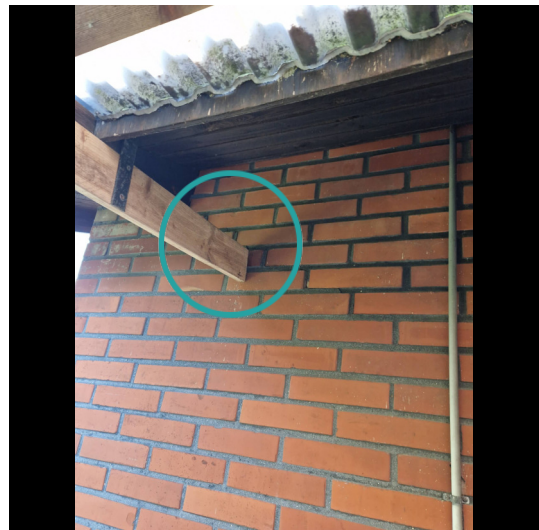
**Ydervægge****SKADE:**

Ydervægge har enkelte revner samt defekte fuger, bl.a. mod have ved overdækket terrasse

**NOTE:**

Nævnte revner er af begrænset størrelse – mindre bevægelse over en længere årrække vil givet forekomme – også efter evt. reparationer. Denne type revner er ikke unormale.

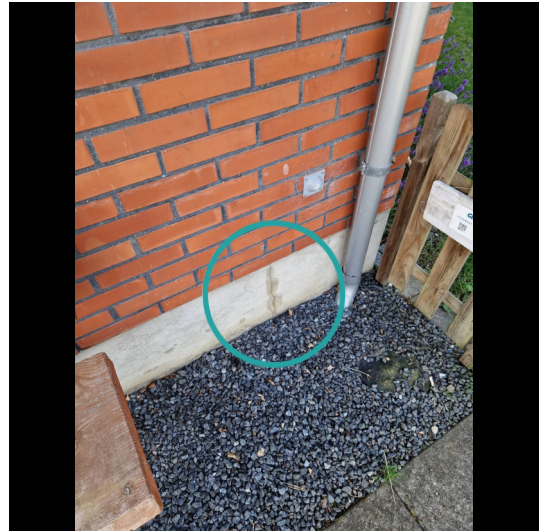
**Fundament/sokkel****SKADE:**

Der er stedvist revner i sokkel, f.eks. mod vej

**NOTE:**

Revner var alle uden væsentlig forskydning/forsætning og skønnes uden konstruktiv betydning. Revnedannelser er almindeligt forekommende i ældre bygninger.

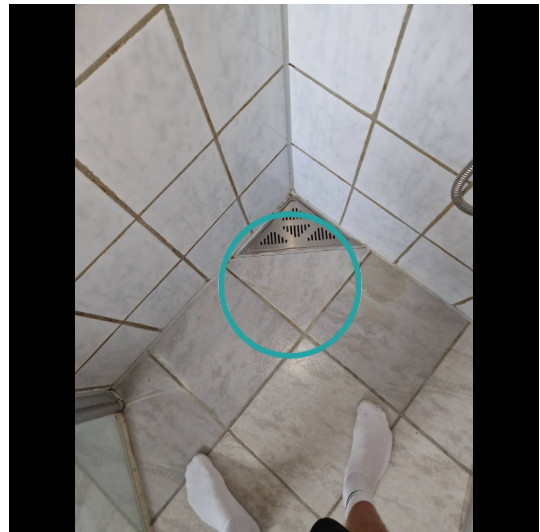
**Stueplan****SKADE:**

Der er enkelte gulvklinter der er hultlydende ved hjørneafløbet

**NOTE:**

Det skønnes, at det er hjørneafløbet, der ikke er blevet understøbt tilstrækkeligt, hvilket medfører den hule lyd. Der vurderes at være anvendt vådrumsløsning, hvorfor forholdet vurderes tæt.

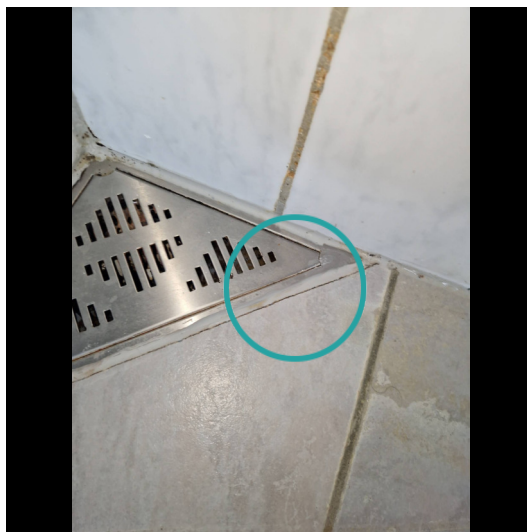
**SKADE:**

Der er defekte/slip i fuger i bruseniche ved gulvafløb samt væg mod entre

**RISIKO:**

Der er tale om fuger, som er direkte vandbelastede, hvorfor der er risiko for skader på de omkringliggende konstruktioner og installationer.

**Eftergang af fuger**

Udbedringseksempel: Eftergang af fuger i vådrum. Eksisterende fuger udskæres. Underlaget rengøres omhyggeligt, fugesider affedtes. Fugemassen påføres ved brug af flisebræt, og smøres ud for at fylde mellemrummet mellem fliser og klinker.

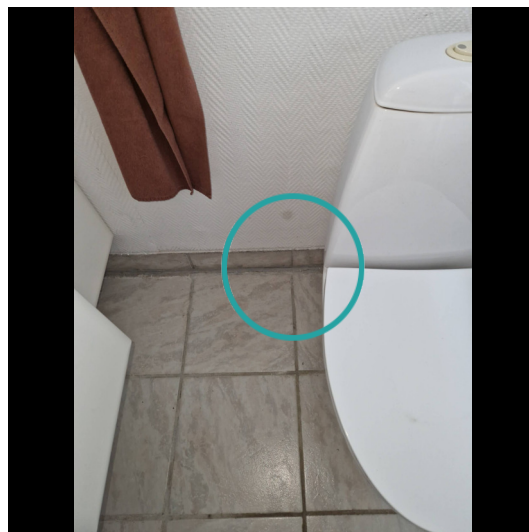
**SKADE:**

Elastiske fuger/hjørnefuger har fugeslip uden for vådzone, f.eks. ved toilet

**NOTE:**

Der er tale om mindre slip i områder, som ikke er vandbelastede. Der vurderes derfor ikke at være nærliggende risiko for skader.

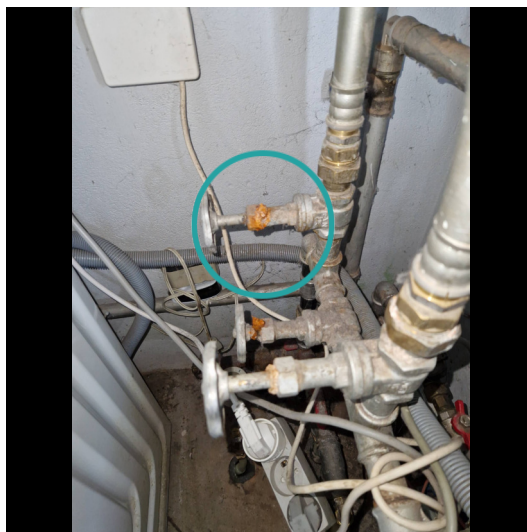
### SKADE:

Varmerør har korrosion ved ventiler/håndtag

### RISIKO:

Det vurderes, at skaden kan udvikle sig på længere sigt.

## Udskiftning af varmerør

Udbedringseksempel: Udskiftning af varmerør. Der lukkes for vandet og installationen tømmes i fornødent omfang for vand. Varmerør nedtages og bortkøres. Nyt varmerør monteres.

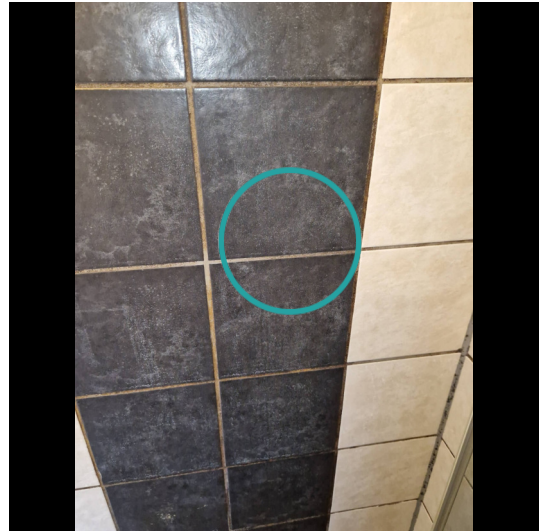
**Stueplan****SKADE:**

Der er gulvklinker og vægfliser med mangelfuld vedhæftning til underlaget i brusenichen

**NOTE:**

Fuger er intakte i de pågældende områder, og da der er tale om et mindre omfang og ikke decideret løshed, vurderes forholdet ikke at medføre nogen risiko.

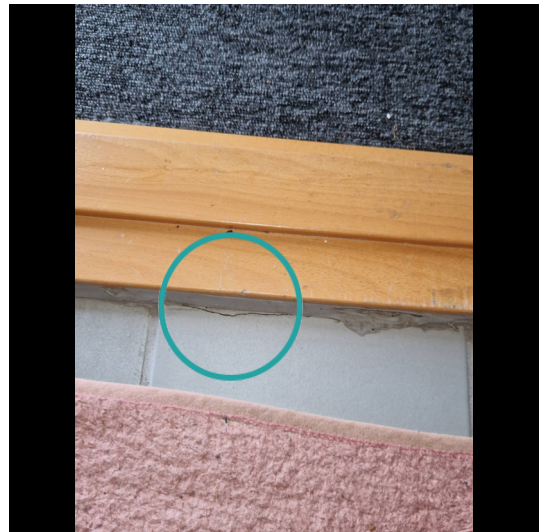
**Stueplan****SKADE:**

Der er en enkelt revnede gulvklinke ved døren

**NOTE:**

Der er tale om mindre revnedannelser i områder, som ikke er vandbelastede. Der vurderes derfor ikke at være nærliggende risiko for skader.

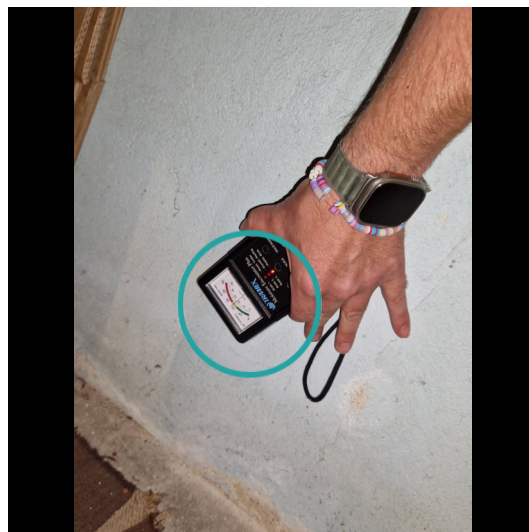
**Kælder****SKADE:**

Der er fugtopstigning og fugtgennemtrængning i kældervægge, bl.a. mod vej

**NOTE:**

Omfanget er på nuværende tidspunkt så begrænset, at der ikke skønnes nærliggende risiko for skade. Opstigende og indtrængende grundfugt i ældre kældervægge er almindeligt forekommende.

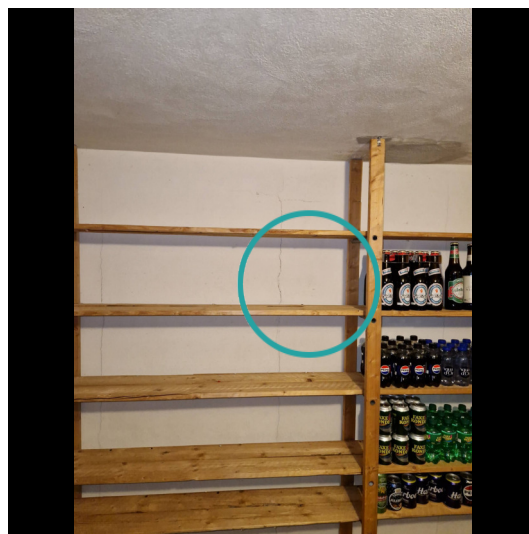
**Kælder****SKADE:**

Der er revner i kældervægge/puds på troldekt, f.eks. mod have

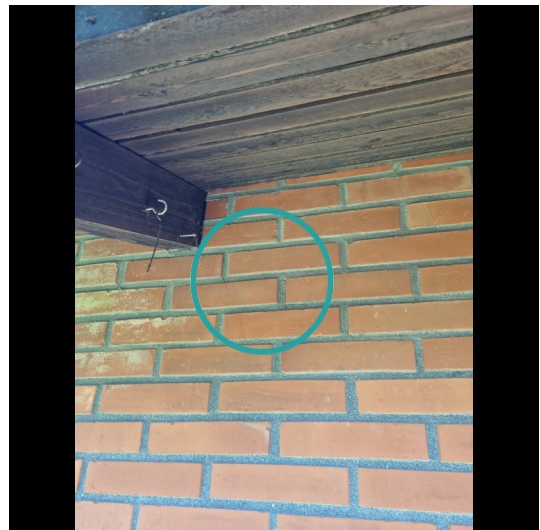
**Ydervægge****SKADE:**

Ydervægge har enkelte revner, bl.a. mod have

**NOTE:**

Nævnte revner er af begrænset størrelse – mindre bevægelse over en længere årrække vil givet forekomme – også efter evt. reparationer. Denne type revner er ikke unormale.

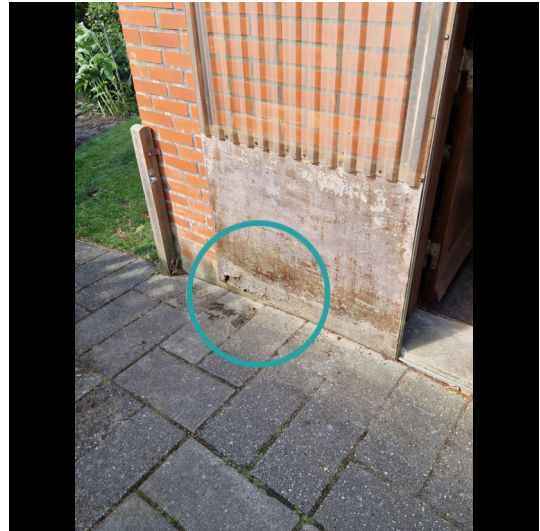
**Døre/vinduer/porte****SKADE:**

Der er nedbrydning/delaminering i dørplade på skydedør ved redskabsrummet

**RISIKO:**

Det vurderes, at skaden kan udvikle sig på længere sigt.

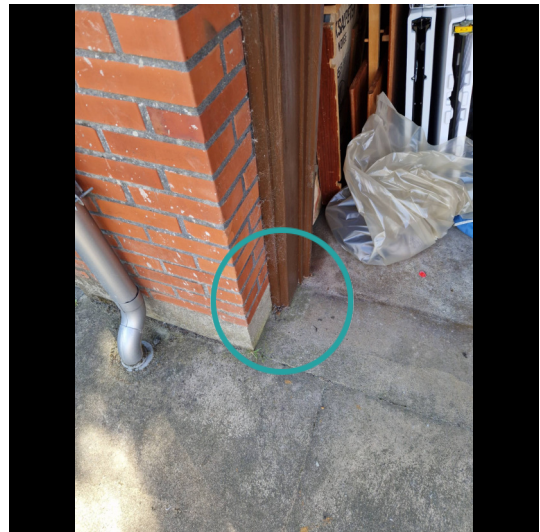
**Døre/vinduer/porte****SKADE:**

Der er i mindre omfanget nedbrydning i dækliste omkring garageporten

**RISIKO:**

Det vurderes, at skaden kan udvikle sig på længere sigt.

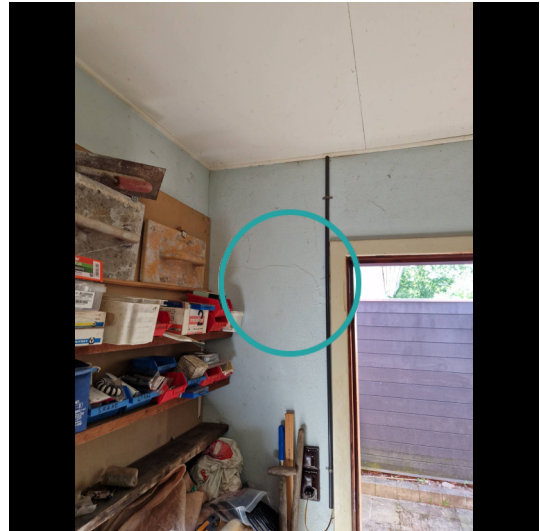
**SKADE:**

Der er registreret revner i vægge, f.eks. ved dør

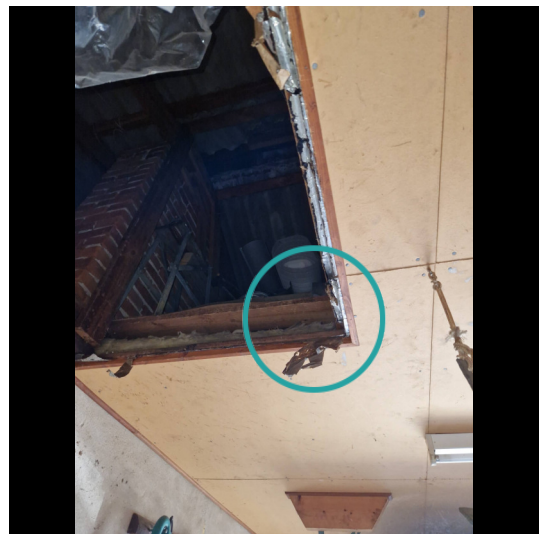
**SKADE:**

Der er en ikke godkendt loftlem over garage

**RISIKO:**

Der er risiko for personskade ved brand.

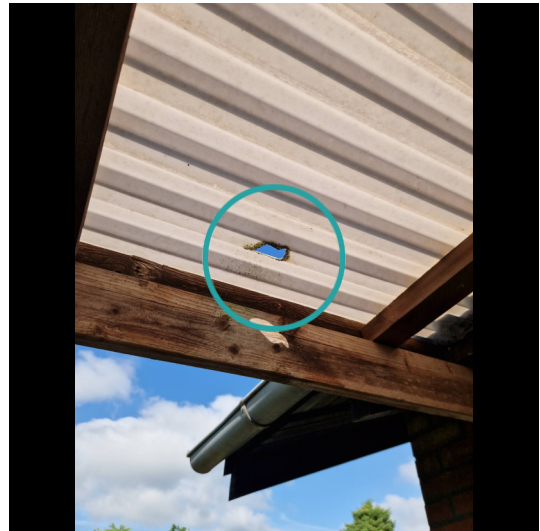
**Tag****SKADE:**

Der er enkelte mindre huller i tagbelægningen

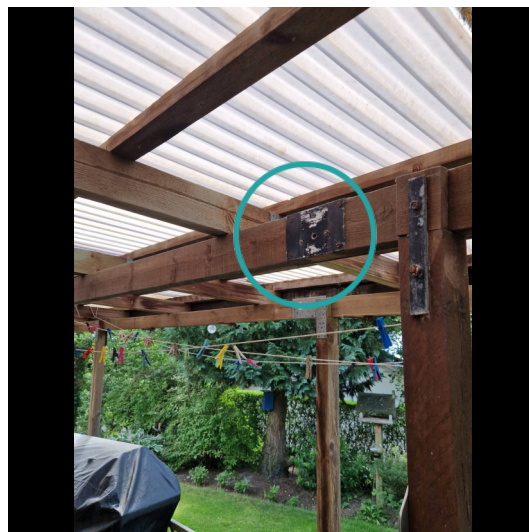
**Tag****SKADE:**

Spær samt tagrem er forlænget uden understøtning under samlinger

**NOTE:**

Der er ikke tegn på skade efter nu mange år, hvorfor forholdet skønnes uden konstruktiv betydning.
