# REAL

Realsyn+ for

Egetvej 11,  
4800 Nykøbing F

Dato for besigtigelse: 11-05-2026

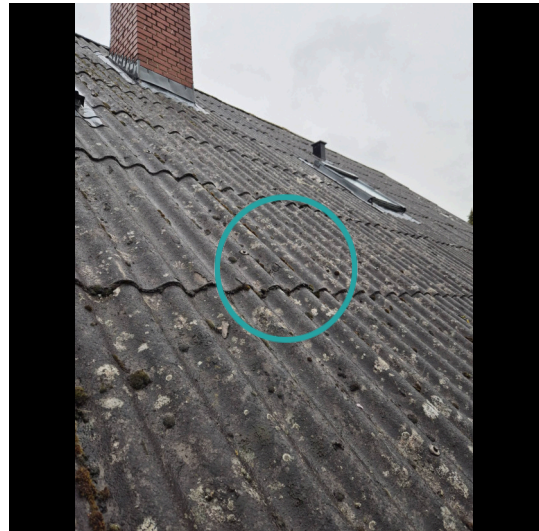
Tagpladerne har revner flere steder, det ses f.eks. mod øst, man kan fra tagrummet se at tagpladerne ikke er tætte, se bla. I kip midt på tagfladen mod øst.

Forholdet kan fortsat udvikle sig, og der er nærliggende risiko for skader på andre bygningsdele.

Udbedringseksempel: Udskiftning af tagplader eks. som Cembrit oplægges på det eksisterende lægteunderlag, med tætningsbånd i bølgepladernes vandrette overlæg og fastgøres med indfarvede tagskruer, spændskiver og tætningskiver. Udhængsklodser af plast med ventilation monteres over nederste taglægte ved tagfod.

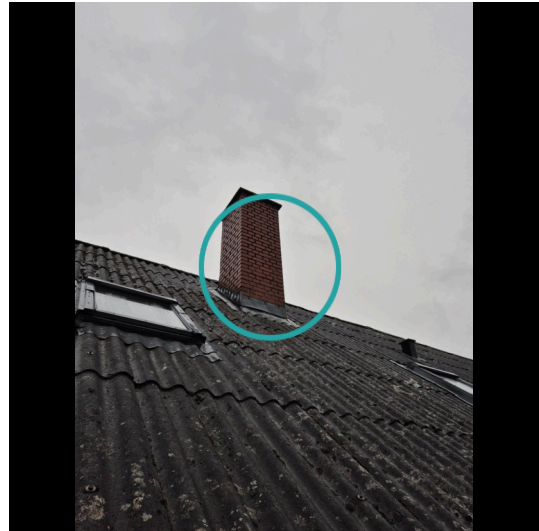
Skorstenen fremstår med mindre skader i sten og lidt udfaldne fuger

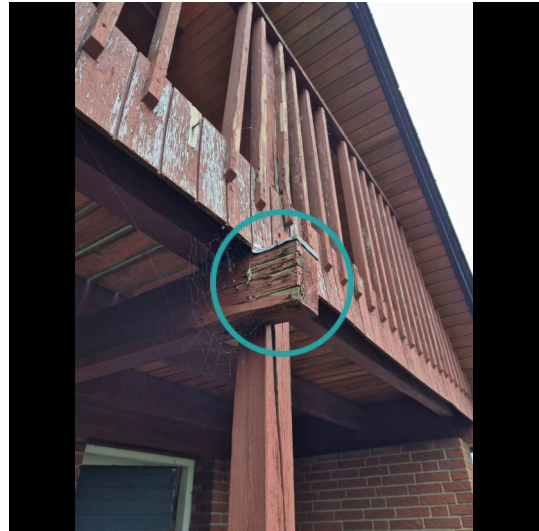
Remender fremstår med nedbrudt træ mod vej

Det vurderes, at skaden kan udvikle sig på længere sigt.

Udbedringseksempel: Remender afskæres i muligt omfang, remender smøres, endelukning/kapsel monteres, i muligt omfang monteres kapsel også vandret på toppen af Remende.

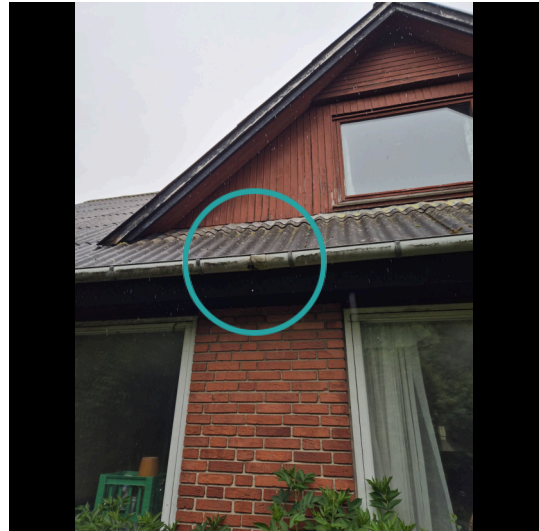
Der er revner / utætheder i tagrende mod vest

Forholdet skønnes ikke at give anledning til skader på andre bygningsdele, men vil på længere sigt udvikle sig.

Udbedringseksempel: Udskiftning af let tagrende. Den nederste række tagsten/tagplader demonteres/afløftes. Tagrenden nedtages. Tagrende monteres, endebunde og tudstykke monteres ved overgang til nedløb. Tagsten/tagplader genmonteres.

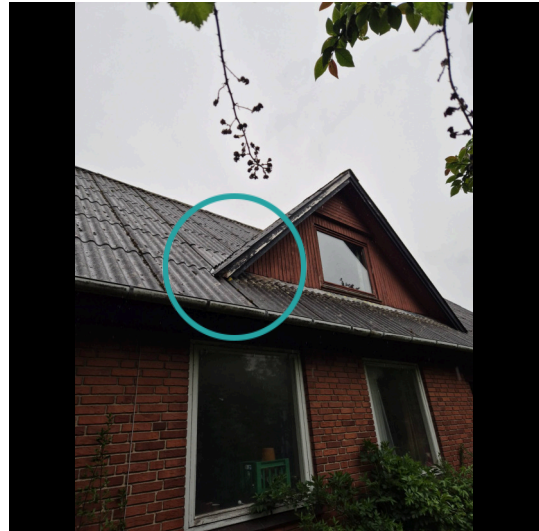
Udvendigt træværk ved og omkring tag har påbegyndende nedbrudt træ. Forholdet er konstateret i vindskeder mod vest

Udviklingen skønnes at fortsætte, og det kan medføre svigt på længere sigt.

Udbedringseksempel: Udskiftning af vindskede. Vindskede med dækbræt udføres af ru brædder af fyrretræ, 5. sortering - kvinta, trykimprægneret iht. NTR-klasse AB. Vindskeden afsluttes med dækbræt.

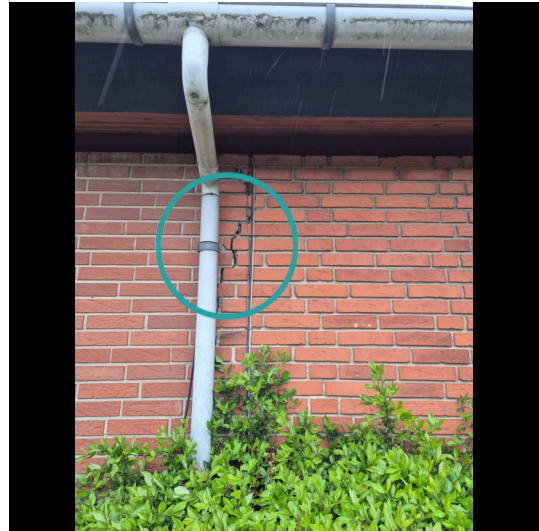
Ydervægge har enkelte revner, bl.a. mod øst.

Forholdet ødelægger facadens tæthed og vil kunne give følgeskader på de bagvedliggende konstruktioner.

Udbedringseksempel: Udskiftning af defekte mursten af tegl. Defekte sten udhugges manuelt, maks. 3-4 sten i bredden uden understøtning. Nye/brugte hårdtbrændte, frostfaste sten indmures i mørtel efter rengøring og vanding. Der fuges med fugetype og mørtel som det øvrige murværk.

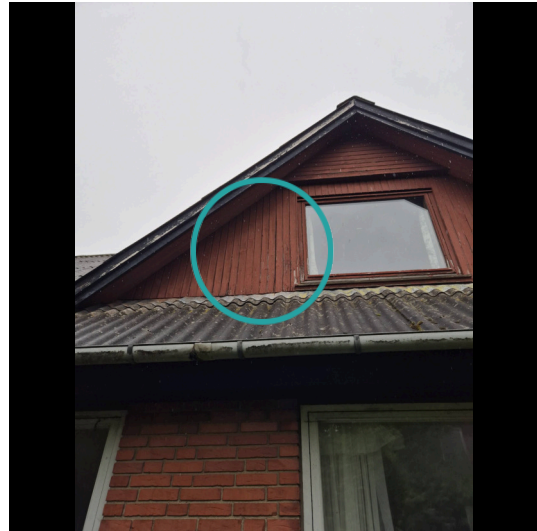
Træbeklædningen er nedbrudt, og der ses store sprækker i samlingerne ved kvisten især mod vest og mod nord i gavltrekanten. Dette ses bla. Også fra tagrummet at gavlen mod nord ikke er tæt.

Det må påregnes, at forholdet vil udvikle sig på kort sigt.

Udbedringseksempel: Udskiftning med bræddebeklædning af fyrretræ med lister. Bræddebeklædning med lister opsættes på ydervæg og behandles med plastalkydræbeskyttelse. Nedrivning af eksisterende bræddebeklædning. Ny bræddebeklædning monteres. Beklædningen malerbehandles med træbeskyttelse.

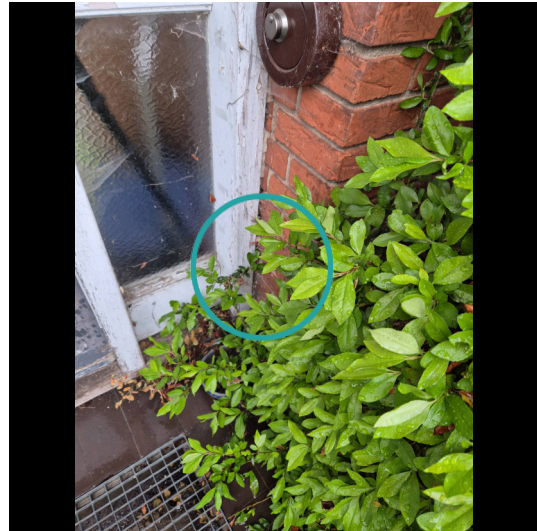
Mørtelfuger omkring døre og vinduer flere steder har fugeslip, er porøse og er stedvist udfaldne/revnede, ses især ved hoveddør og ved terassedør.

Der er risiko for fugtindtrængen og skader på de underliggende/bagvedliggende konstruktioner på kort sigt.

Udbedringseksempel: Udbedring af fuger omkring vinduer. Kontaktflader mellem fuger og omgivende bygningsdele afrenses. Udrensning/udkradsning af eksisterende fuger, stopning, fugeunderlag og elastisk fuger.

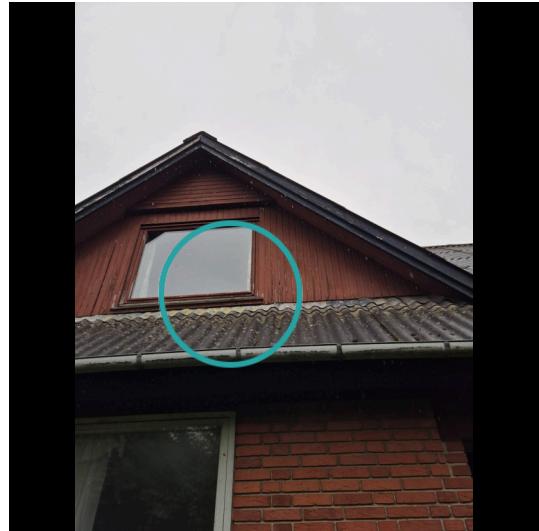
Der er nedbrydning i vinduerne enkelte steder, mest mod vest

Nedbrydningen vurderes at fortsætte på længere sigt.

Udbedringseksempel: Udskiftning af nedbrudt træ. Det nedbrudte træ skæres væk og et stykke træ af samme sort og densitet tildannes nøjagtigt og indsættes i stedet for det beskadigede. Det reparerede område grundes og malebehandles på begge sider. Det udskiftede træværk afvaskes, slibes og males en gang.

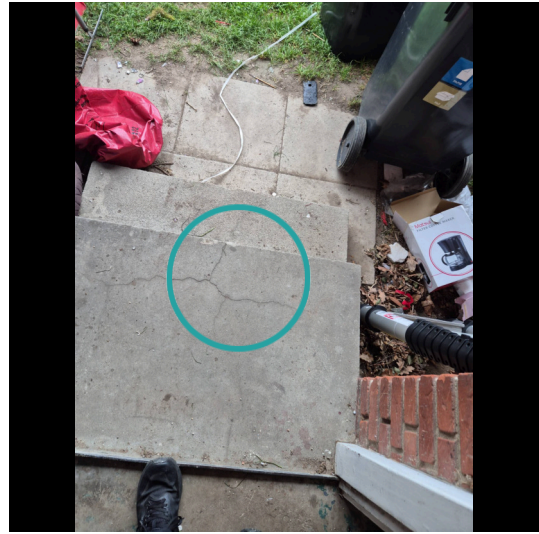
Der er revne i betontrappe til bryggers.

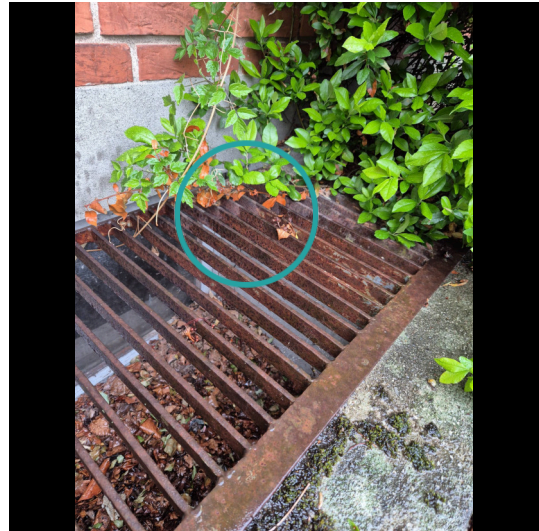
Lyskasser har revnedannelse og afskalninger i puds/beton flere steder, se bla. Mod øst, under bryggers vindue og under køkkenvindue.

Forholdet vil fortsat udvikle sig, og der er risiko for at mængden af afskalninger vil vokse.

Udbedringseksempel: Reparation af revne i lyskasse. Revnen udhugges, bredde min. 15 mm, afrensnes for løse partikler, vandes og udfyldes med mørtel. Overfladen udglattes.

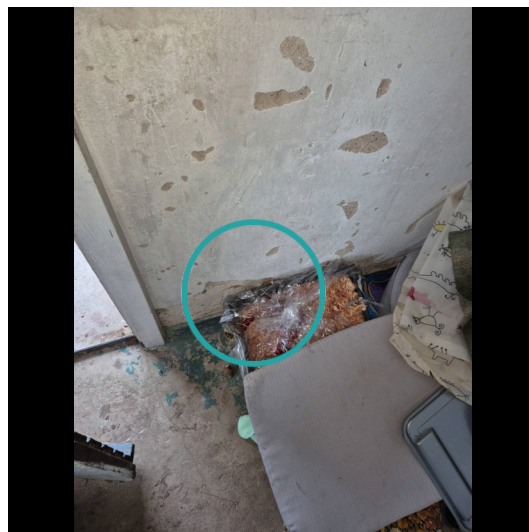
Der er registreret revner i vægge flere steder, se bla. Ved væg mod vej og ved vindue.

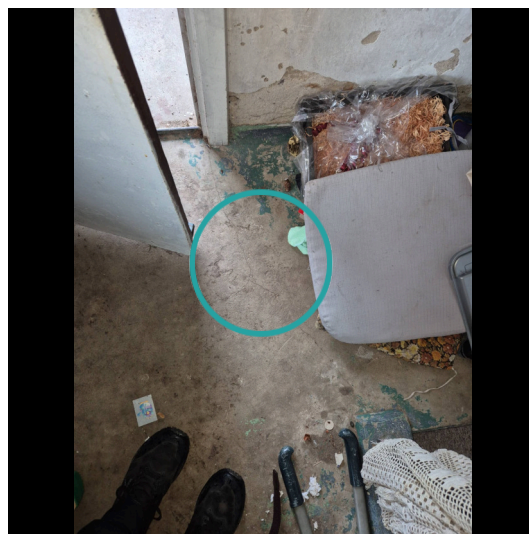
Der er enkelte revner i betongulvet, se bla. Ved trappenedgang til kælder.

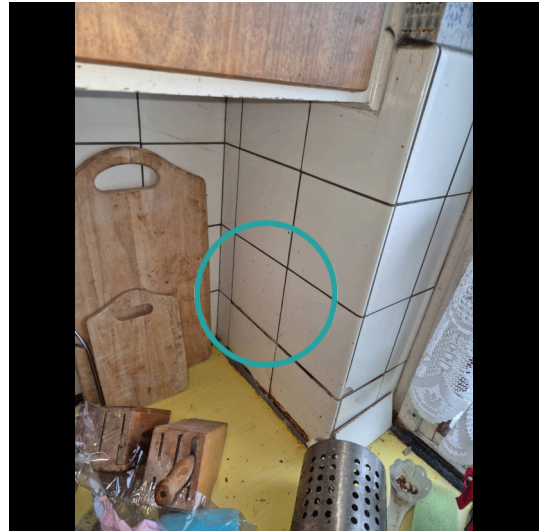
Der er knækkede i vinduesfalsen og flere vægfliser med manglende vedhæftning til underlaget. Se bla ved vinduet.

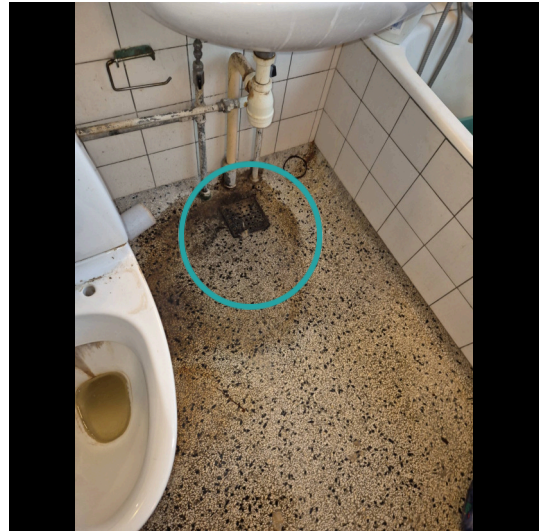
Wc lækkede vand.

Forholdet kan fortsat udvikle sig, og der er nærliggende risiko for skader på andre bygningsdele.

Opgaven vurderes at kunne udbedres af en VVS'er. Vi anslår at arbejdslønnen er den største del af udbedringsomkostningen og materialer udgør en mindre del. Det anbefales derfor at lade en VVS'er udbedre opgaven på regning.

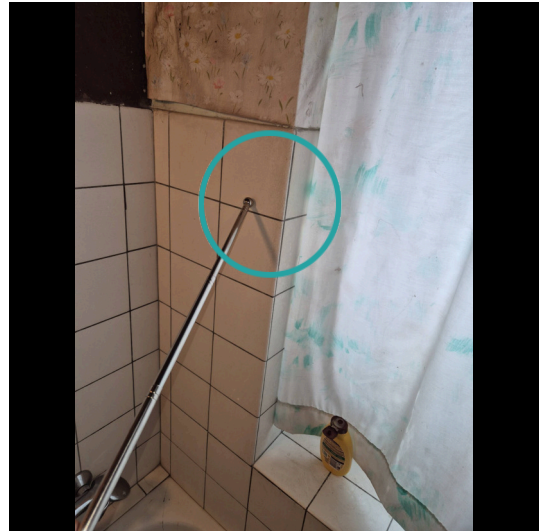
Der er flere vægfliser med mangelfuld vedhæftning til underlaget på ydervæg

Der er tale om vægge med direkte vandbelastning, hvorfor der er risiko for skader på de omkringliggende konstruktioner og installationer.

Udbedringseksempel: Udskiftning af vægfliser og vådrumsbehandling. Vægfliser aftages. Underlaget rengøres omhyggeligt. Væggen vådrumsbehandles. Der skal anvendes et komplet system til vandtætning med produkter fra samme godkendelse. Overflader primes og forsegles i hjørner, omkring rørgennemføringer og ved overgang væg/gulv. Heldækkende tætningsmasse påføres. Vægfliser opsættes, fuges og afrenses. I hjørner, og i overgang væg og gulv samt omkring sanitære installationer fuges med elastisk, vådrums siliconefugemasse.

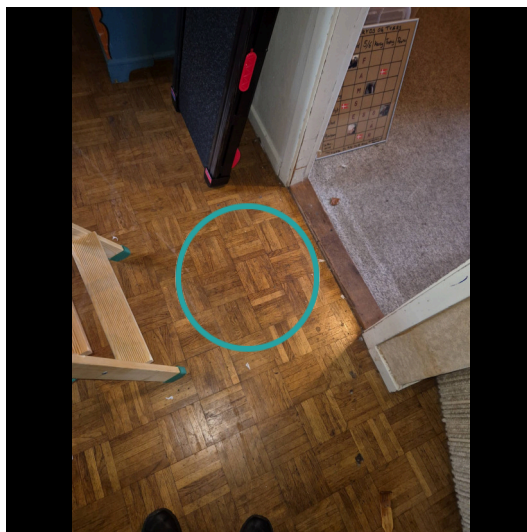
Trægulvet knirker/fjedrer/er eftergivende ved belastning, se bla ved indgang til rummet.

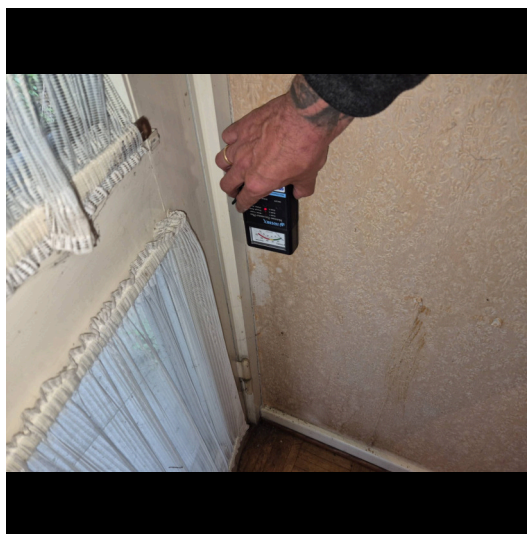
Der kan konstateres områder med misfarvning af vægge, flere steder, se bla. I stuen

Forholdet var tørt ved fugtmåling og skønnes derfor af ældre dato.

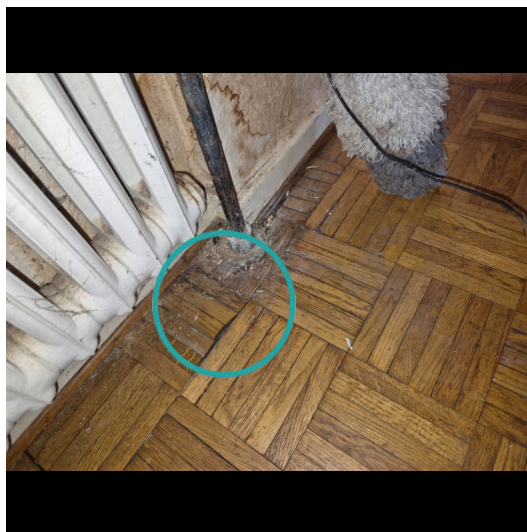
Der er fugtskader på gulv, se bla. Ved radiator mod overdækning.

Området var tørt ved besigtigelsen. Der vurderes at være tale om ældre skader uden risiko for yderligere udvikling.

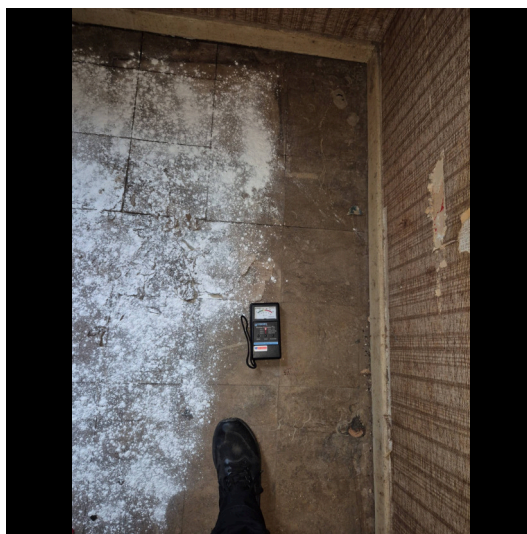
Der er fugtskade på gulvet og linoleum er løs og revnet flere steder.

Forholdet var tørt ved fugtmåling og skønnes derfor af ældre dato.

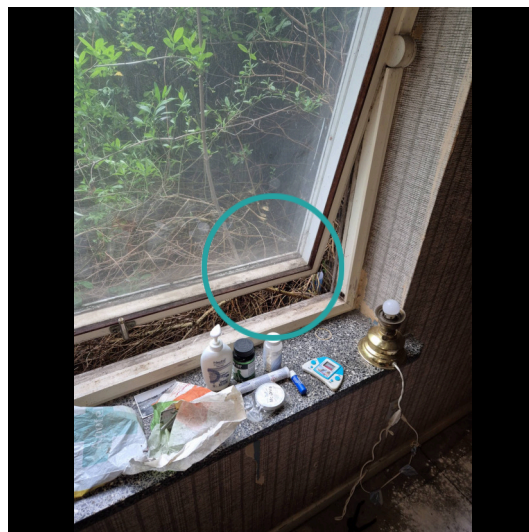
Vinduet i værelse overholder ikke kravet til redningsåbning

Der er risiko for personskade i tilfælde af brand.

Opgaven har ikke været mulig at prissætte, det anbefales at kontakte en tømrer med henblik på udredning af opgaven og tilbud på udbedring.

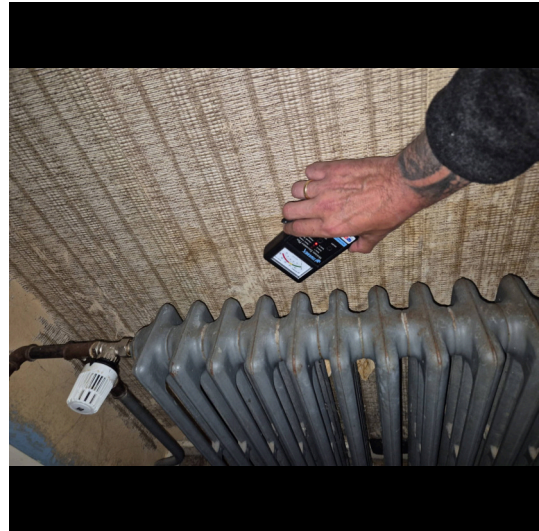
Der kan konstateres områder med misfarvning af vægge, se ved radiator.

Forholdet var tørt ved fugtmåling og skønnes derfor af ældre dato.

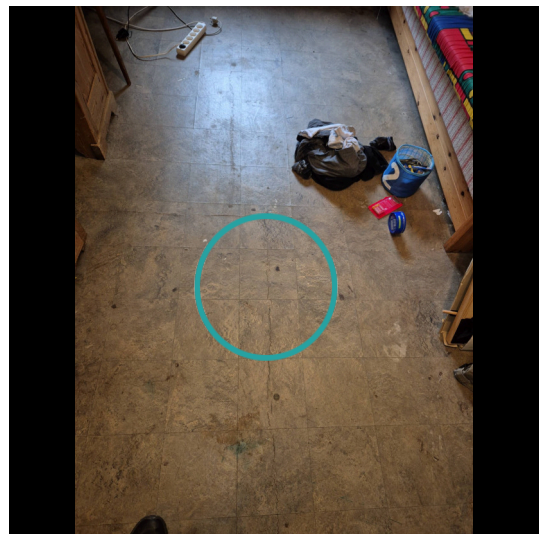
Linoleum har revner flere steder, se bla i værelse overfor trappeopgang til 1.salen.

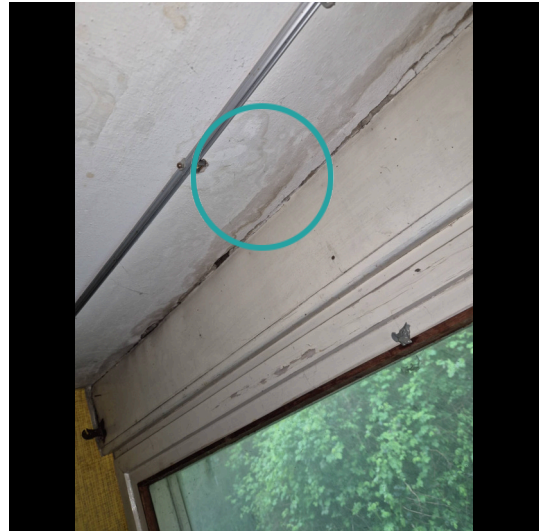
Der er fugtskjolder på loftet, se bla over vinduet.

Der var ikke tale om opfugtninger på besigtigelsestidspunktet. Der vurderes at være tale om ældre fugtskjolder fra tidligere utætheder/vandskader.

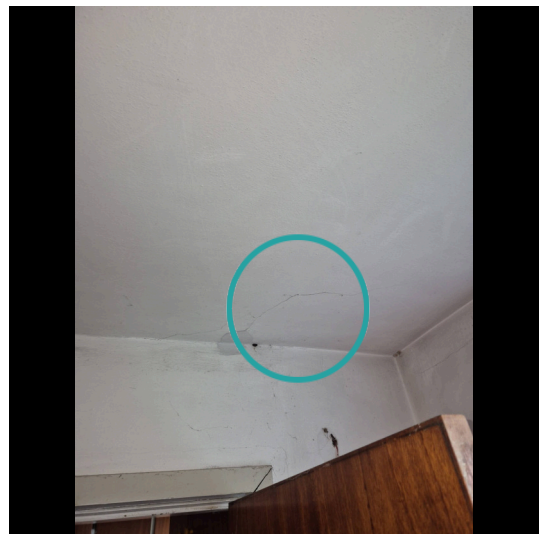
Der er revnedannelser/løs puds i pudsede lofter flere steder se bla. Midt på loftet i bryggers og i køkke, samt i entre.

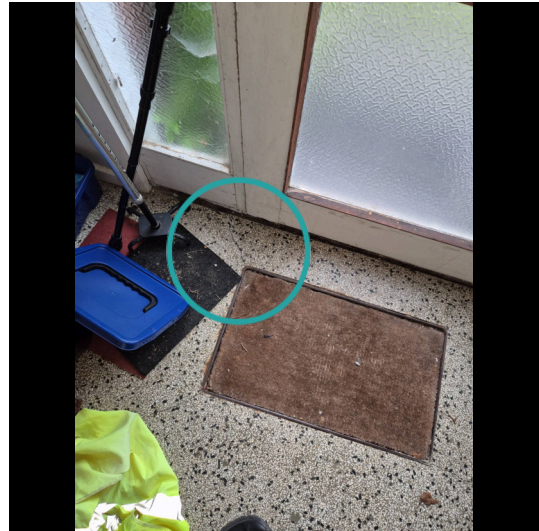
Terrazzobelægningen er revnet flere steder, se ved dør.

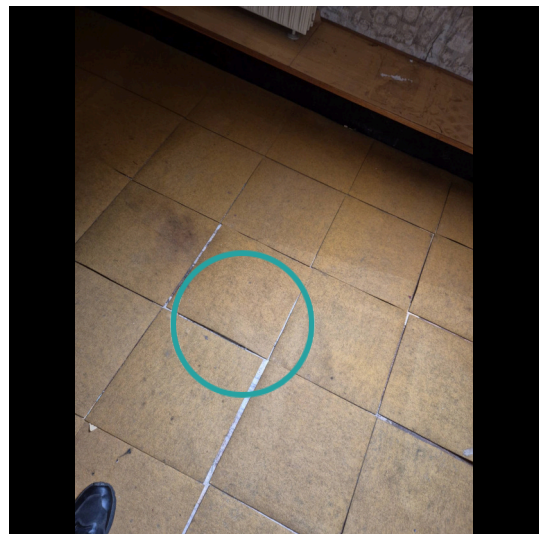
Linoleum er løs i en stor del af rummet.

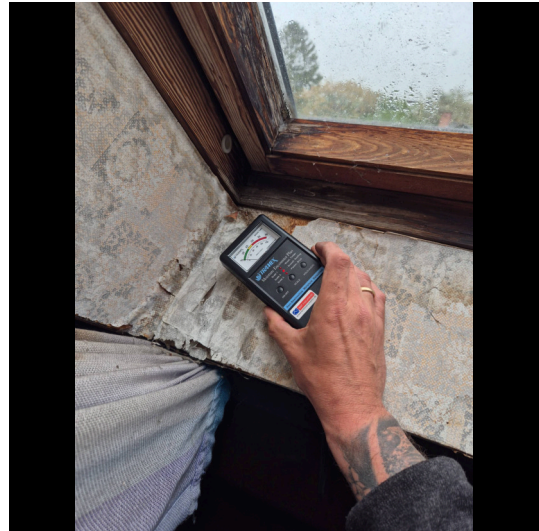
Der er fugtskolder på loftet/skråvæggen og på ovenlyskarmen, se bla. Ved ovenlysvinduet. Der er ligeledes enkelte revner i samme område under ovenlyset.

Der var ikke tale om opfugtninger på besigtigelsestidspunktet. Der vurderes at være tale om ældre fugtskolder fra tidligere utætheder/vandskader.

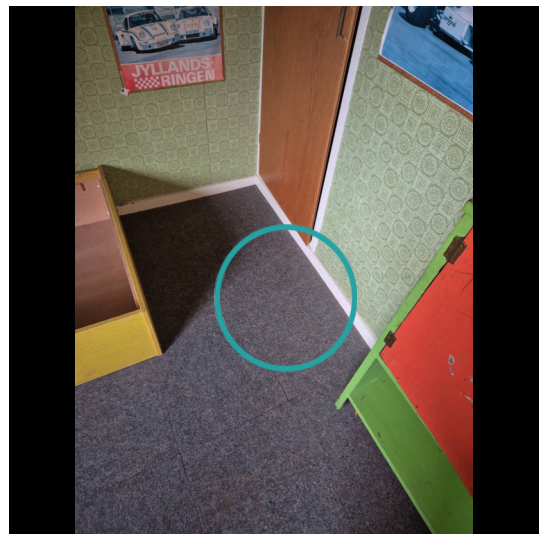
Gulvet har mindre skævheder og ujævnheder / Gulv er ude af vater flere steder se bla. I værelse til højre.

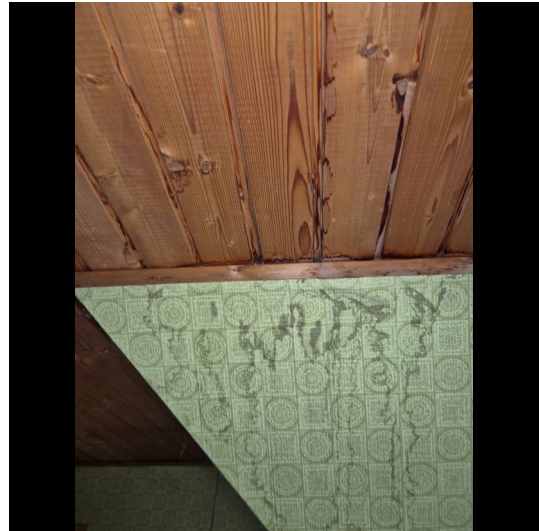
Der er fugtskjolder på loftet/skråvæggen flere steder.

Der kunne konstateres opfugtninger på besigtigelsestidspunktet, og der er dermed risiko for skader.

Opgaven vurderes at kunne udbedres af en fugttekniker. Vi anslår at arbejdslønnen er den største del af udbedringsomkostningen og materialer udgør en mindre del. Det anbefales derfor at lade en geotekniker udbedre opgaven på regning.

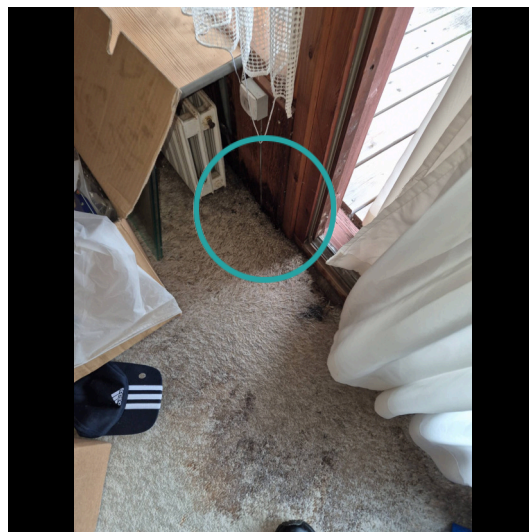
Der kan konstateres områder med misfarvning af vægge, se bla tv for skydedøren.

Forholdet var tørt ved fugtmåling og skønnes derfor af ældre dato.

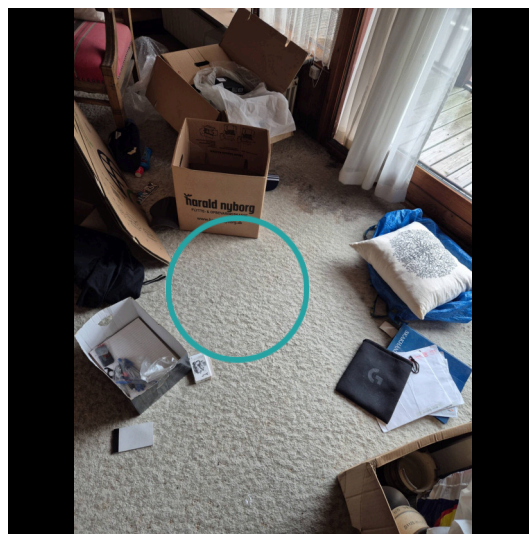
Gulvet knirker/fjedrer/er eftergivende ved belastning.

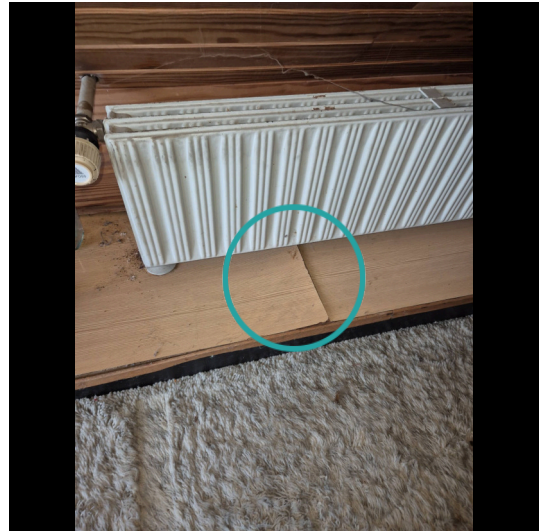
Der er registreret fugtskade på forhøjet gulv ved radiatorer i højre side af rum.

Forholdet var tørt ved fugtmåling og skønnes derfor af ældre dato.

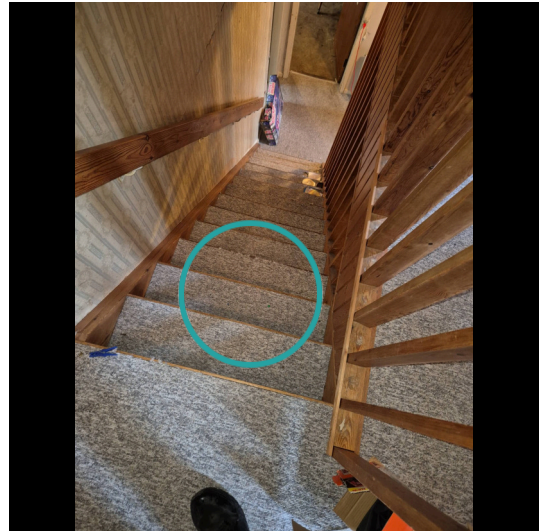
Trappen til 1. sal knirker ved brug

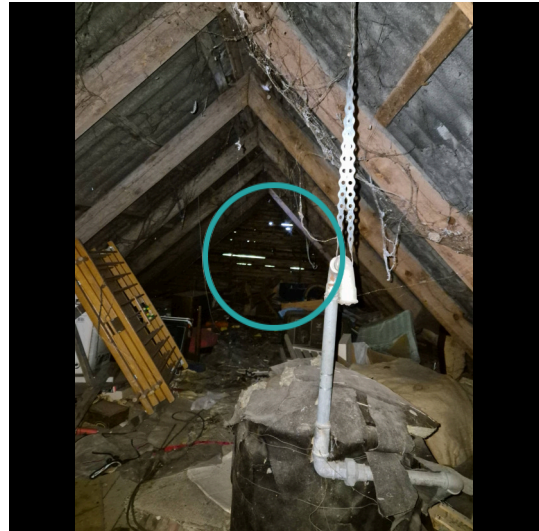
Der er synlig efterladenskaber fra skadedyr/mårhund i loftrummet.

Forholdet kan fortsat udvikle sig, og der er nærliggende risiko for skader på andre bygningsdele.

Opgaven har ikke været mulig at prissætte, det anbefales at kontakte en skadedyrsbekæmper med henblik på udredning af opgaven og tilbud på udbedring.

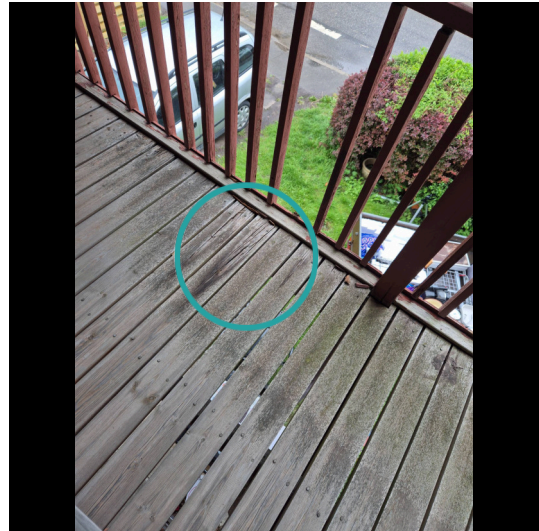
Der er trænedbrudt træ på gulvet i altanen.

Det vurderes, at skaden kan udvikle sig på længere sigt.

Opgaven vurderes at kunne udbedres af en tømrer. Vi anslår at arbejdslønnen er den største del af udbedringsomkostningen og materialer udgør en mindre del. Det anbefales derfor at lade en tømrer udbedre opgaven på regning.

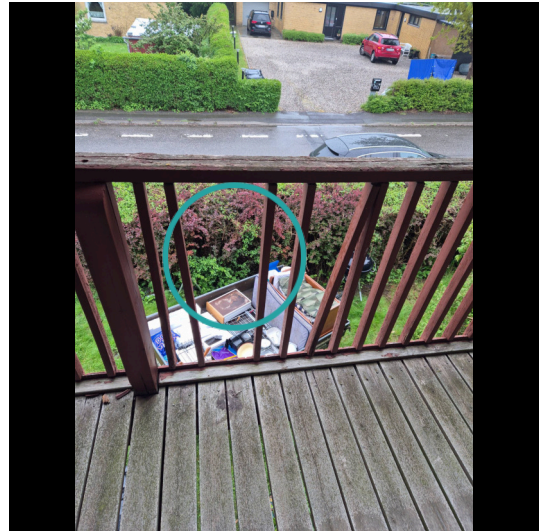
Værn mangler på altan og håndliste er trænedbrudt.

Der er risiko for personskade.

Udbedringseksempel: Montering af værn/håndliste.

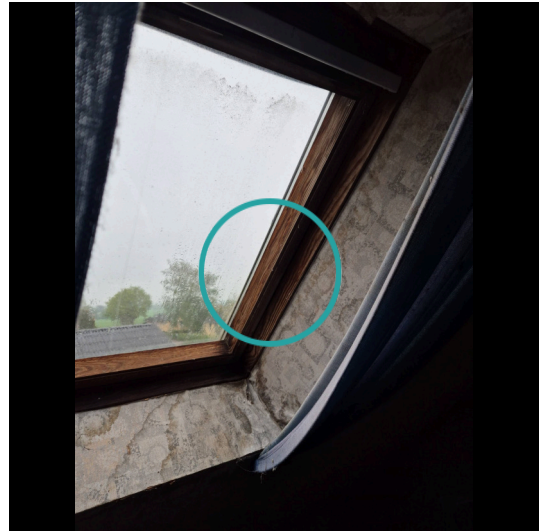
Ovenlysvinduet og vinduer i flere værelser på 1. Salen, overholder ikke kravet til redningsåbning.

Der er risiko for personskade i tilfælde af brand.

Udbedringseksempel: Levering og montering af vindue med redningsåbning der overholder gældende bygningsreglement, det forudsættes at nyt vindue kan monteres i eksisterende vindueshul.

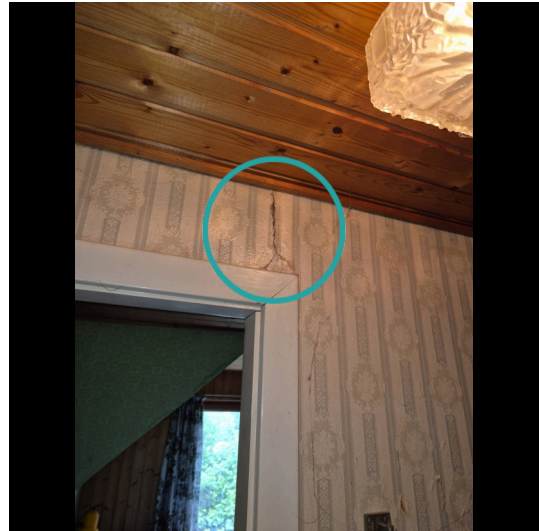
Der er registreret revner i vægge flere steder, se bla ved toilet og over døre i trapperum og i værelse mod nord.

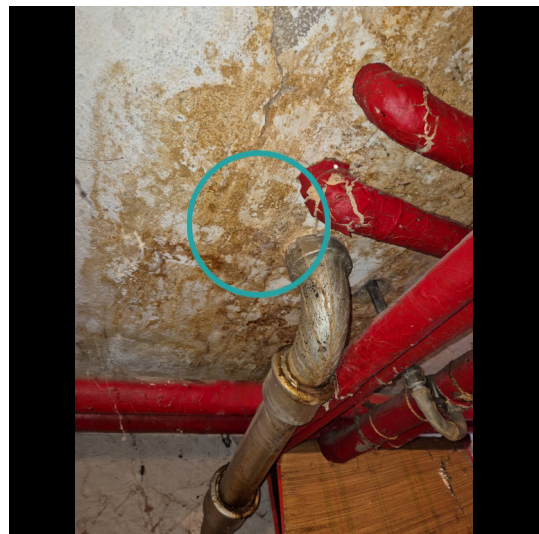
Der er fugtskjolder på loftet, se bla. Tv for vinduet.

Der var ikke tale om opfugtninger på besigtigelsestidspunktet. Der vurderes at være tale om ældre fugtskjolder fra tidligere utætheder/vandskader.

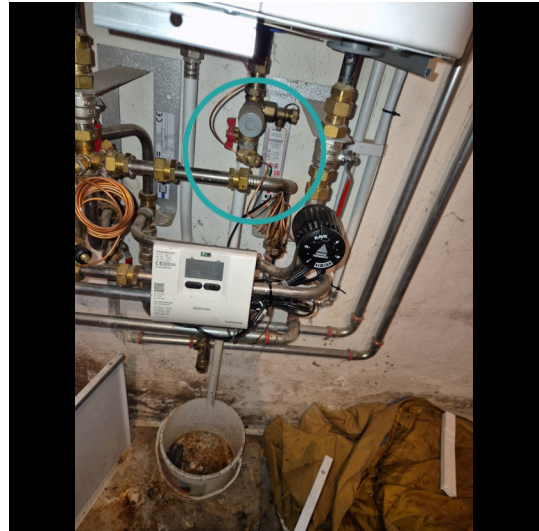
Vandvarmerens afløb fra sikkerhedsventil er ikke ført til afløb

Forholdet kan give anledning til vandskader, hvis sikkerhedsventilen åbner.

Opgaven vurderes at kunne udbedres af en VVS'er. Vi anslår at arbejdslønnen er den største del af udbedringsomkostningen og materialer udgør en mindre del. Det anbefales derfor at lade en VVS'er udbedre opgaven på regning.

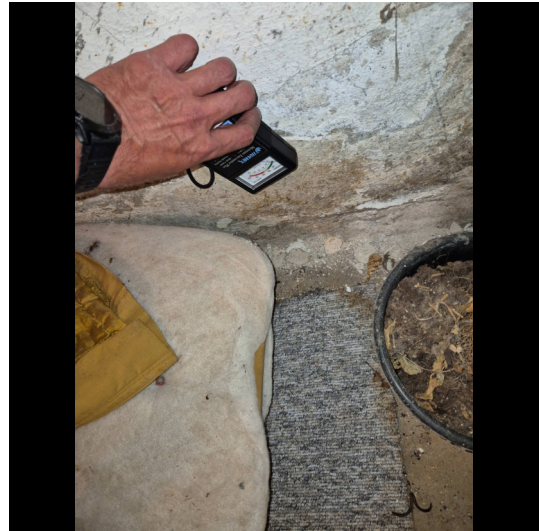
Der er konstateret flere områder, hvor vægpuds har manglende/begrænset vedhæftning til underlaget og er flere steder skallet af, se bla. Th for varmtvandsbeholder og i depotrum.

Forholdet var tørt ved fugtmåling og skønnes derfor af ældre dato.
