Realsyn+ for

Svalemosevej 76,  
4671 Strøby

### Bygningsoversigt

Dato for besigtigelse: 10-08-2026

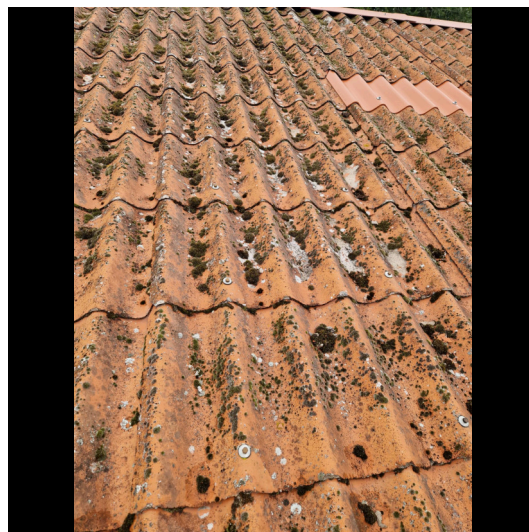
Tagplader er med nedbrydninger og afskalninger i overflader og langs pladekanter. Forhold er konstateret på begge tagflader

Det vurderes, at skaden kan udvikle sig på længere sigt.

## Udskiftning af tagplader

Udbedringseksempel: Udskiftning af tagplader eks. som Cembrit oplægges på det eksisterende lægteunderlag, med tætningsbånd i bølgepladernes vandrette overlæg og fastgøres med indfarvede tagskruer, spændskiver og tætningskiver. Udhængsklodser af plast med ventilation monteres over nederste taglægte ved tagfod.

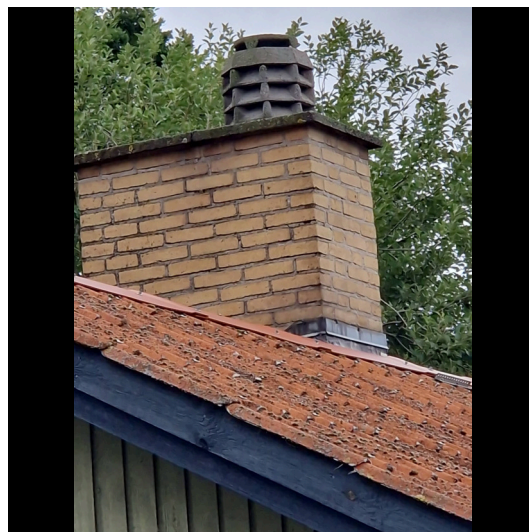
Skorstenen fremstår med mindre skader i sten og lidt udfaldne fuger

Omfanget er på nuværende tidspunkt så begrænset, at der ikke skønnes at være nogen risiko.

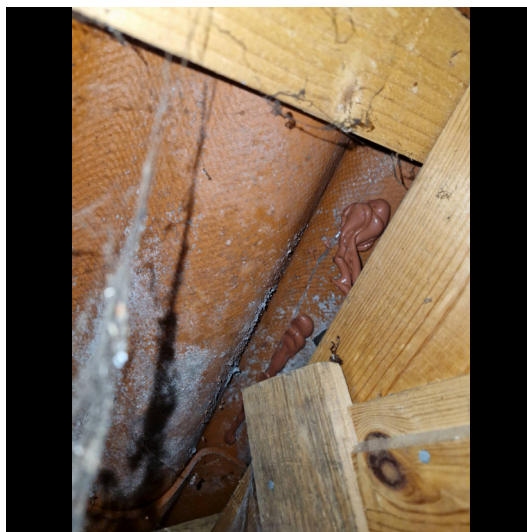
Der er konstateret enkelte tagplader med revnedannelser f.eks. mod indkørsel. Forhold er konstateret fra tagrum

Det vurderes, at skaden kan udvikle sig på kortere sigt.

## Udskiftning af tagplader

Udbedringseksempel: Udskiftning af tagplader eks. som Cembrit oplægges på det eksisterende lægteunderlag, med tætningsbånd i bølgepladernes vandrette overlæg og fastgøres med indfarvede tagskruer, spændskiver og tætningskiver. Udhængsklodser af plast med ventilation monteres over nederste taglægte ved tagfod.

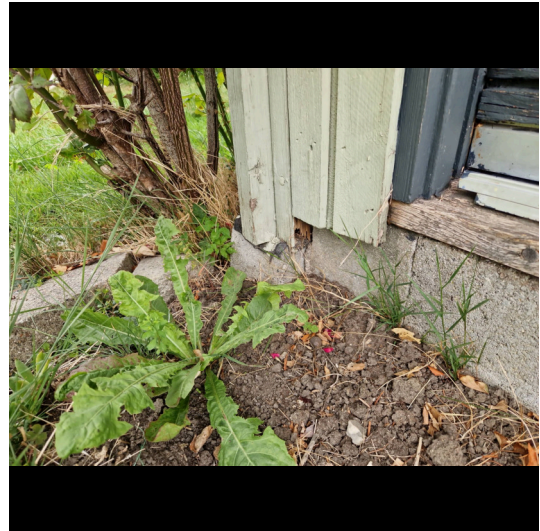
Træbeklædningen er nedbrudt enkelte steder. F.eks. tv for skydedør mod havestue

Det må påregnes, at forholdet vil udvikle sig på længere sigt.

Opgaven vurderes at kunne udbedres af en maler. Vi anslår at arbejdslønnen er den største del af udbedringsomkostningen og materialer udgør en mindre del. Det anbefales derfor at lade en maler udbedre opgaven på regning.

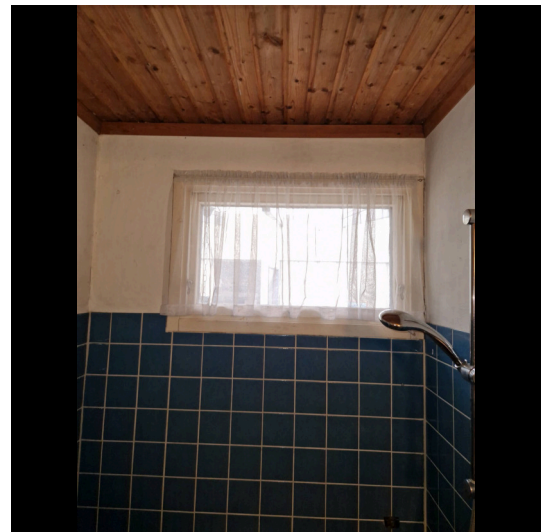
Der er kun rumaftræk gennem vindue i rummet

Der er risiko for at indeklimaet vil blive påvirket negativt ved den manglende ventilation.

Vindue går mod rum i sekundær bygning

## Etablering af aftræk med vådrumsventilator

Udbedringseksempel: Etablering af vådrumsventilator, ventilationskanal og taghætte. Aftrækskanalsystem, som Cembrit, til vådrumsventilator. Der udskæres hul i loft til tagrum. Tagbelægning demonteres i nødvendigt omfang. Taghætte med bundplade og tætningsbånd monteres, forsynes med isoleringsindsats med Ø 160 mm overgang til spirorør, monteres på tag med tætte samlinger. Spirorør, Ø 160 mm, af stål monteres lodret til vådrumsventilator med spændebånd og tilsluttes taghætten. Aftrækskanalen isoleres ved omvikling med lamelmåtter, lagtykkelse 50 mm, afsluttet med sogerupak. Forudsættes at vådrumsventilatoren kan tilsluttes til el.

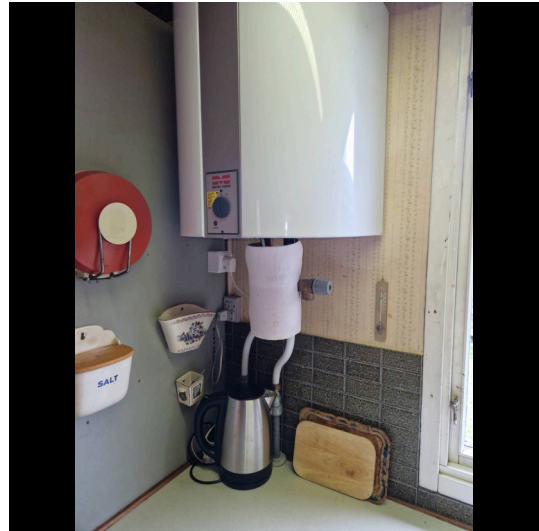
Vandvarmerens afløb fra sikkerhedsventil er ikke ført til afløb eller gulv med afløb

Forholdet kan give anledning til vandskader, hvis sikkerhedsventilen åbner.

Opgaven vurderes at kunne udbedres af en VVS'er. Vi anslår at arbejdslønnen er den største del af udbedringsomkostningen og materialer udgør en mindre del. Det anbefales derfor at lade en VVS'er udbedre opgaven på regning.

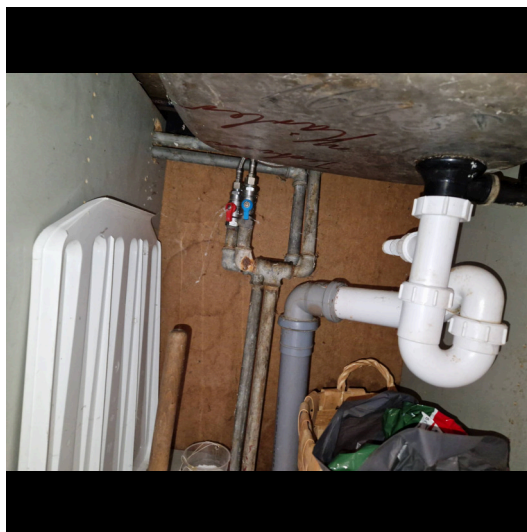
Vandrør er rustne og tærede under vask

Der konstateres ingen utætheder ved besigtigelsen, men forholdet kan udvikle sig på længere sigt.

## Udskiftning af rør

Udbedringseksempel: Udskiftning af rør. Hvis nødvendigt lukkes der for vandet og installationen tømmes i fornødent omfang for vand. Vandrør, nedtages og bortkøres. Nyt rør, galvaniserede, sømløse gevindrør.

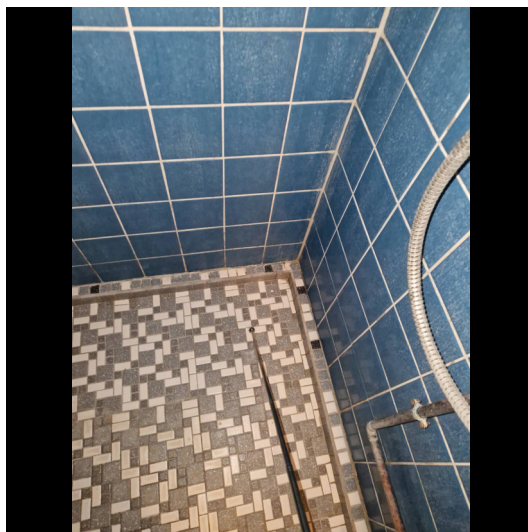
Der er gulvklinter med mangelfuld vedhæftning til underlaget i vådzone

Der er tale om gulv med direkte vandbelastning, hvorfor der er risiko for skader på de omkringliggende konstruktioner og installationer.

**Udskiftning af klinker/fliser**

Udbedringseksempel: Udskiftning af klinker/fliser og vådrumsbehandling. klinker/fliser aftages. Underlaget rengøres omhyggeligt. Gulvet vådrumsbehandles. Der skal anvendes et komplet system til vandtætning med produkter fra samme godkendelse. Overflader primes og forsegles i hjørner, omkring rørgennemføringer og ved overgang væg/gulv. Heldækkende tætningsmasse påføres. Gulvklinter udlægges, fuges og afrenses. I hjørner, og i overgang væg og gulv samt omkring sanitære installationer fuges med elastisk, vådrums siliconefugemasse.

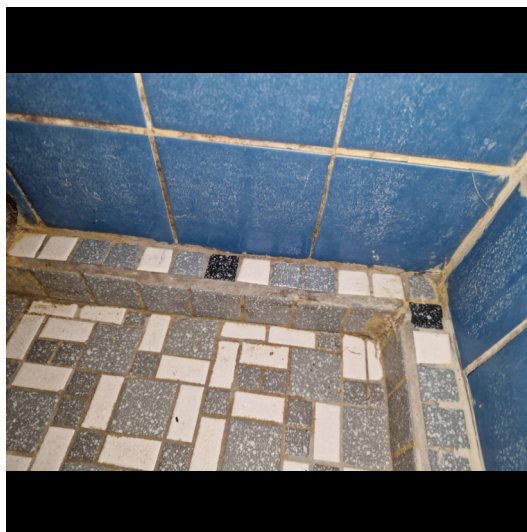
Der er defekte elastiske fuger i bruseniche

Der er tale om fuger, som er direkte vandbelastede, hvorfor der er risiko for skader på de omkringliggende konstruktioner og installationer.

## Eftergang af fuger

Udbedringseksempel: Eftergang af fuger. Eksisterende fuger udskæres. Underlaget rengøres omhyggeligt, fugesider affedtes.

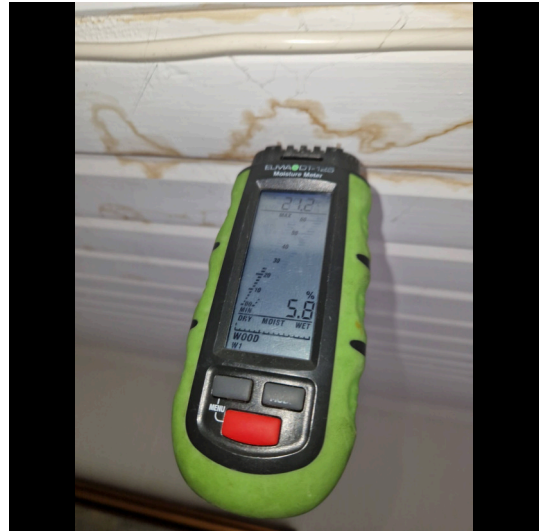
Der er fugtskjolder på loftet/skråvæggen

Forholdet var tørt ved fugtmåling og skønnes derfor af ældre dato.

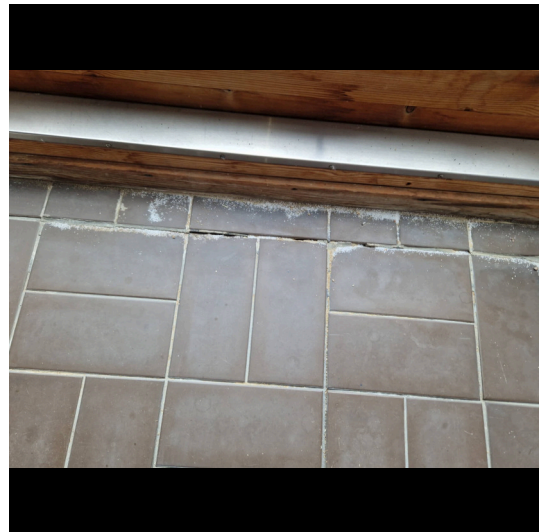
Der er gulvklinter med mangelfuld vedhæftning til underlaget f.eks. ved skydedør mod have

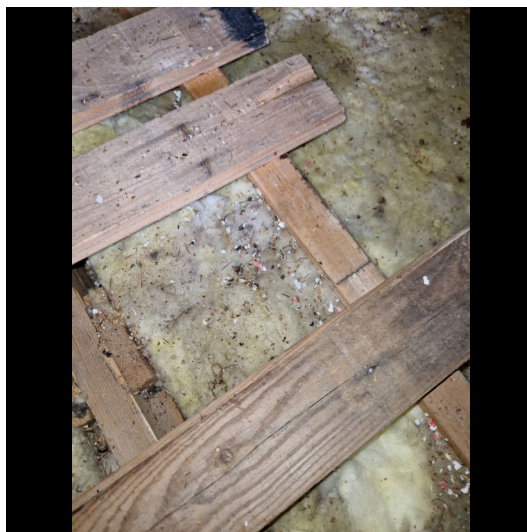
Der ligger små stykker eternit på isoleringen

Eternitstykkerne kan indeholde asbest, hvorfor kontakt bør undgås. Såfremt det ønskes fjernet bør det ske i henhold til gældende anvisninger.

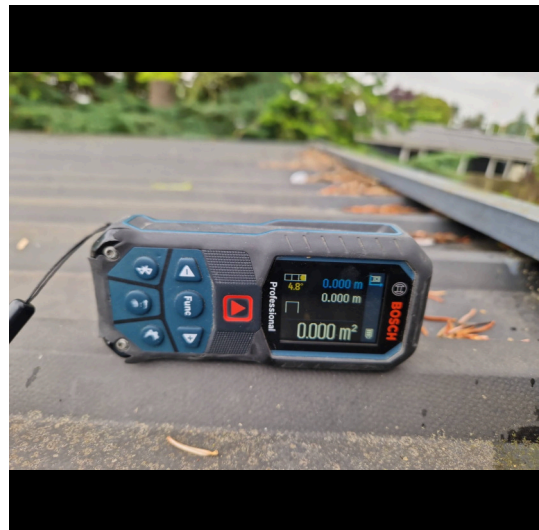
Taghældningen er mindre end foreskrevet af tagproducenten

Der kunne ikke registreres følgeskader ved besigtigelsen.

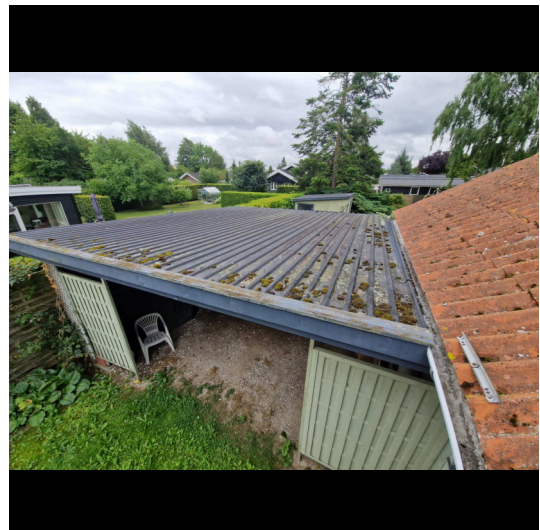
Taghældningen er mindre end foreskrevet af tagproducenten

Der kunne ikke registreres følgeskader ved besigtigelsen.

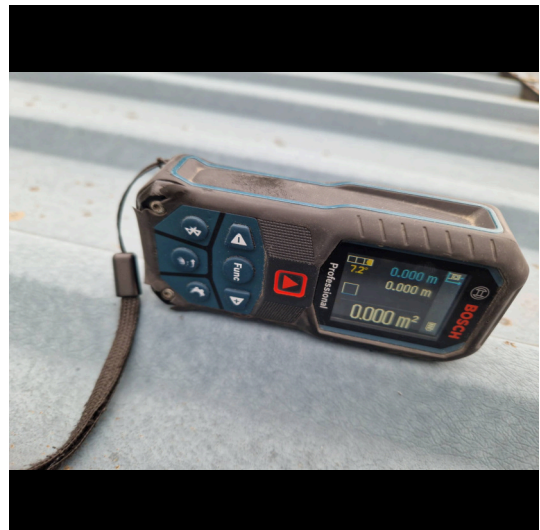
Taghældningen er mindre end foreskrevet af tagproducenten over redskabsrum

Der er risiko for tiæbageløb af vand i tagfod og skader på de bagvedliggende konstruktioner
