Realsyn+ for

Pedersvej 52,
4600 Køge

Bygningsoversigt

Dato for besigtigelse: 27-04-2026

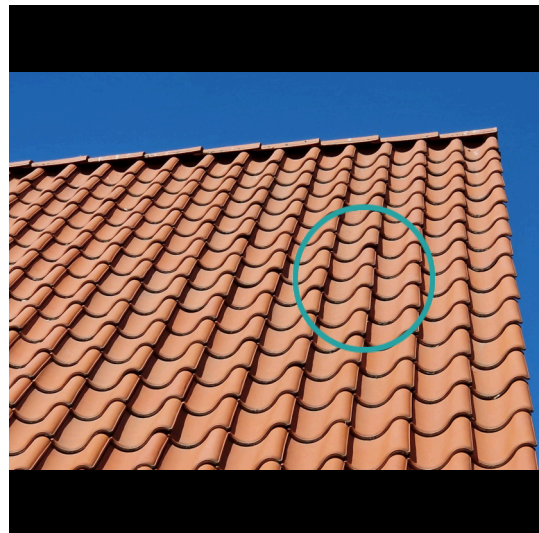
**Tag****SKADE:**

Tagsten ligger ujævnt eller skævt i enkelte områder, mod øst

Der kunne ikke registreres følgeskader ved besigtigelsen, og der vurderes ikke at være nærliggende risiko for skade.

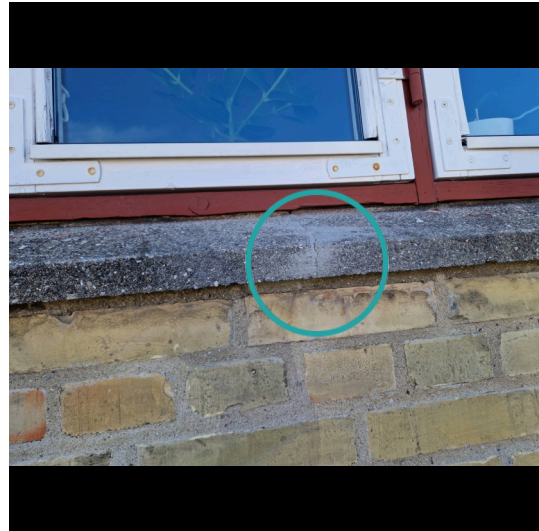
Sålbænke i beton har revnedannelser. Dette ses ved vinduer flere steder

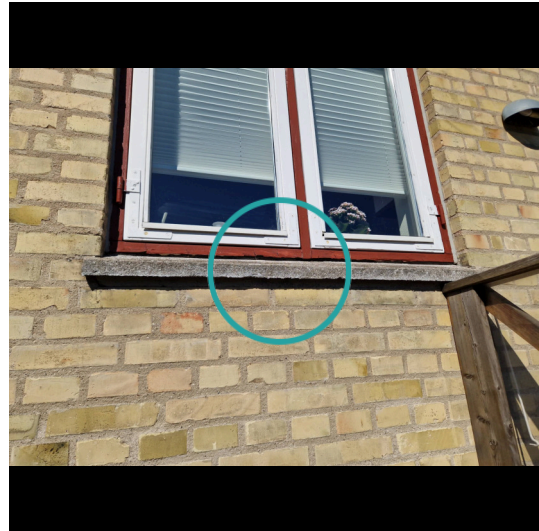
Der er begyndende nedbrydning i vindue mod øst ved køkken og i vindue mod syd på 1. sal

Nedbrydningen vurderes at fortsætte på længere sigt.

Udskiftning af nedbrudt træ

Udbedringseksempel: Udskiftning af nedbrudt træ. Det nedbrudte træ skæres væk og et stykke træ af samme sort og densitet tildannes nøjagtigt og indsættes i stedet for det beskadigede. Det reparerede område grundes og malebehandles på begge sider. Det udskiftede træværk afvaskes, slibes og males en gang.

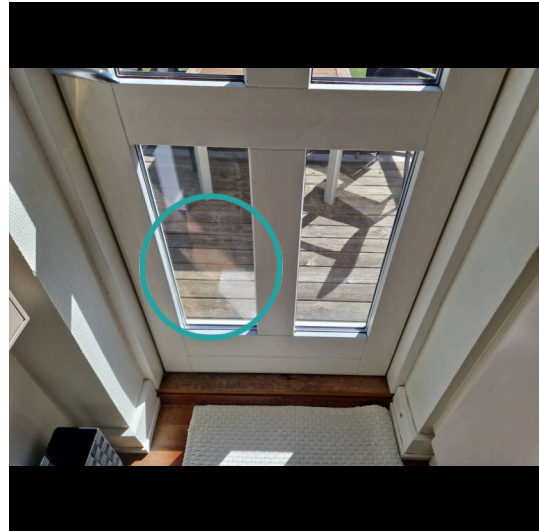
Der er enkelte punkterede termoruder, i dør ved køkken

Isoleringsevnen er reduceret og ruden vil med tiden blive uklar.

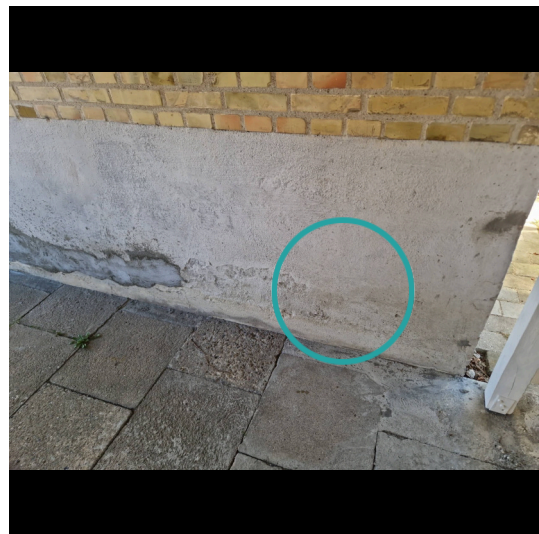
Sokkelpuds er i områder revnet og afskallet og har mangelfuld vedhæftning til underlaget, f.eks. mod syd

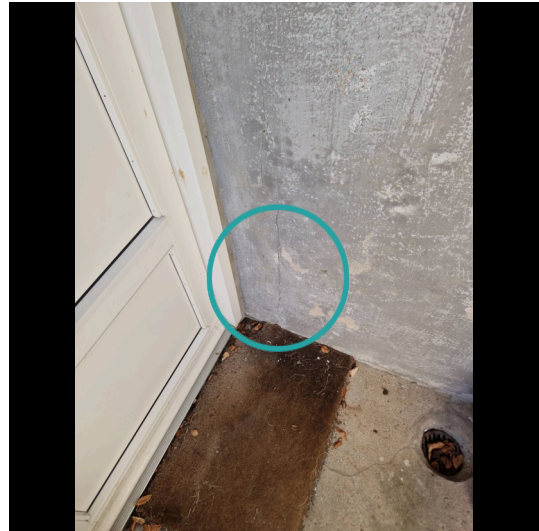
Trappeløb til kælder har revnedannelser, i vanger.

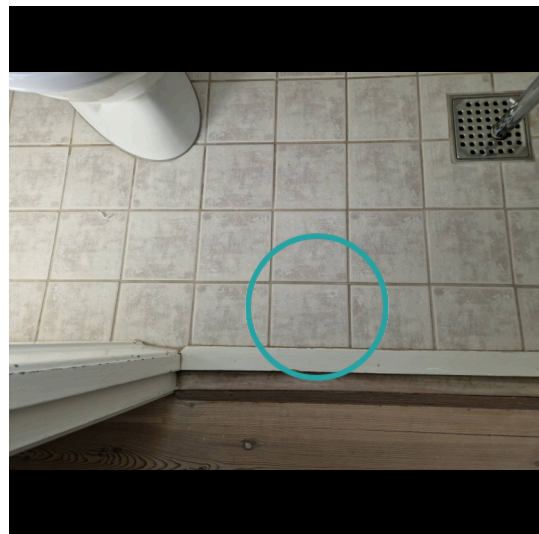
Der er enkelte gulvklinter med mangelfuld vedhæftning til underlaget lige indenfor døren

Der er tale om et mindre område, som ikke er vandbelastet. Der vurderes derfor ikke at være nærliggende risiko for skader.

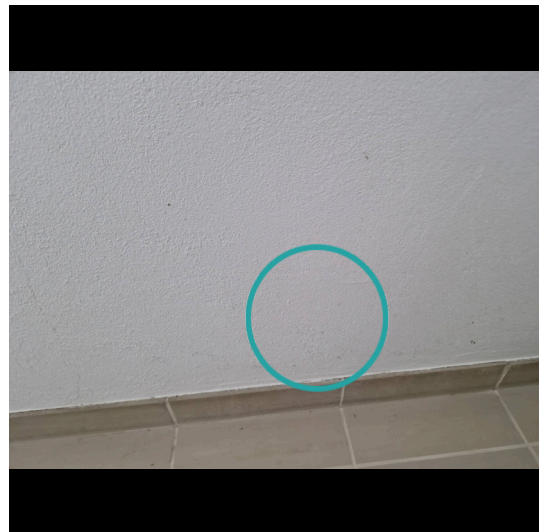
Der er lidt fugtopstigning og fugtgennemtrængning i kældervægge bl.a. mod vej

Opstigende og indtrængende grundfugt i ældre kældervægge er almindeligt forekommende.

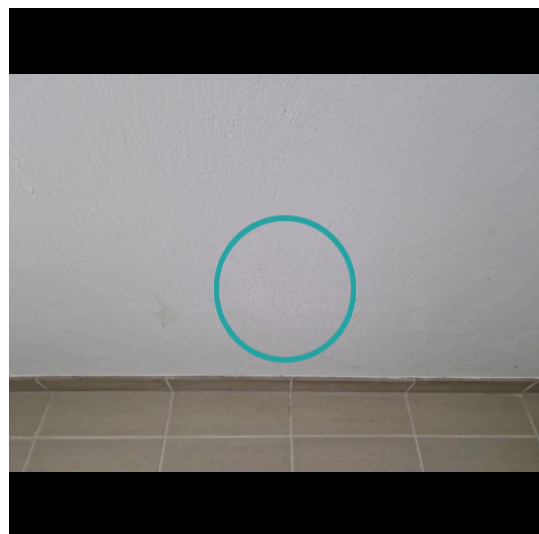
Der er mindre revner i kælderydervægge mod vej

Det vurderes ikke, at skaden vil udvikle sig yderligere.

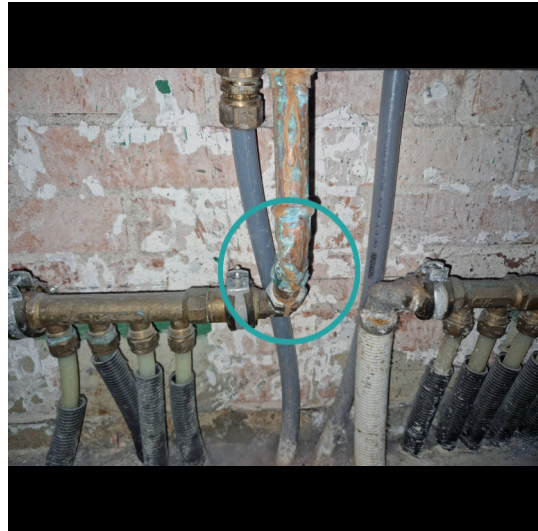
Varmerør under gasfyr har lidt overflade irringer

Der er tale om overfladisk korrosion/rustdannelse, hvilket er almindeligt forekommende på ældre installationer.

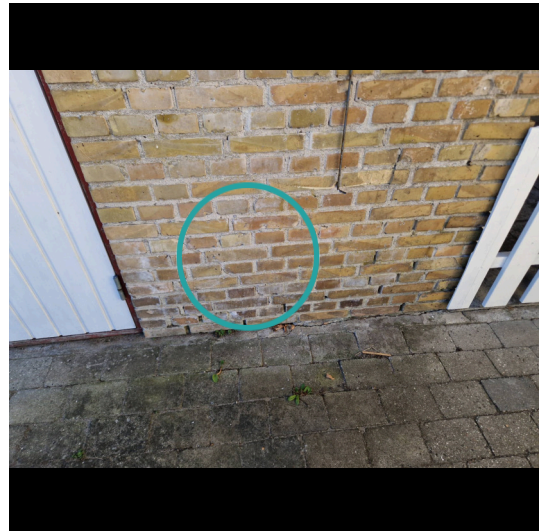
Der er revnedannelser i facader / murværk især mod nord samt udfaldne fuger i murværk, bygningen rundt

Forholdet vurderes at give anledning til fugtindtrængning, hvilket kan medføre skader på de bagvedliggende konstruktioner på sigt. Revnerne vurderes i sig selv at være stabile, men er dog af en sådan karakter, at yderligere udvikling over en længere årrække samt mindre revnedannelse efter reparation kan forekomme.

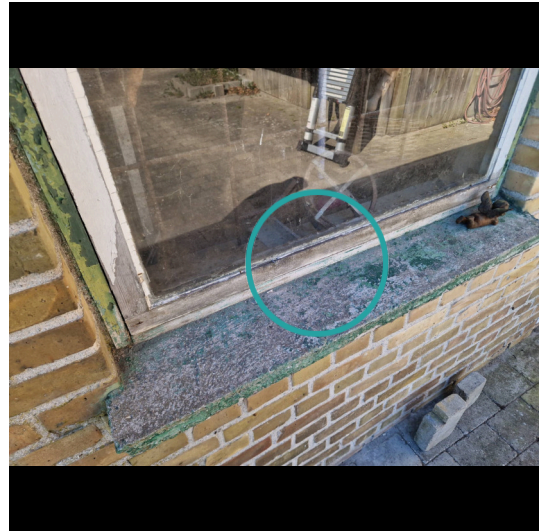
Der er defekt og manglende kitning omkring flere vinduer

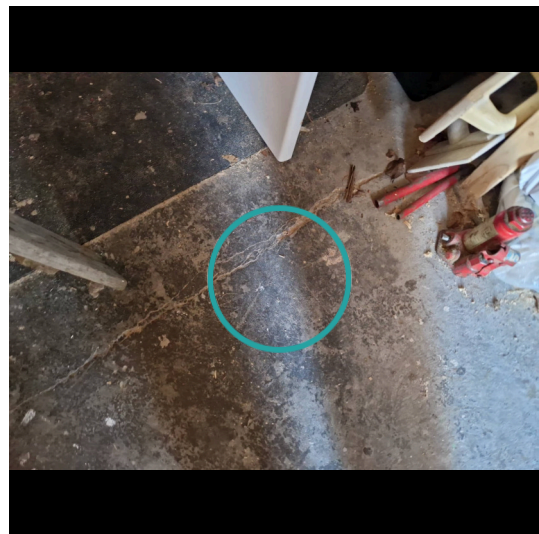
Der er revner og afskalninger i betongulvet
