Realsyn+ for

Aspedam 3,
5881 Skårup Fyn

Dato for besigtigelse: 28-04-2026

Introduktion til VTR rapporten

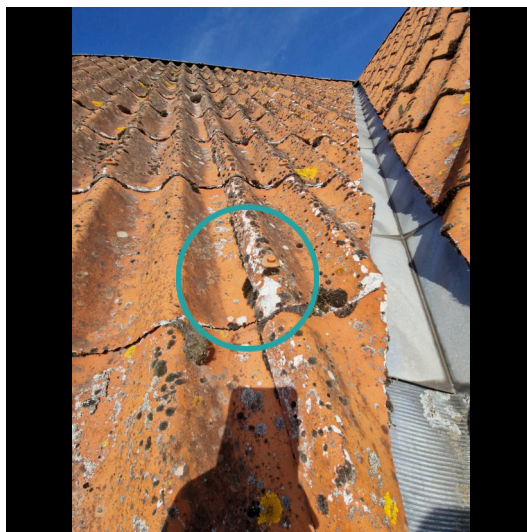
Tagpladerne har begyndende nedbrydning, blandt andet langs kanter og overflader samt enkelte steder med revnedannelser i overfladen, forholdet ses f.eks. mod sydvest

Der er på længere/kortere sigt risiko for vandindtrængning og følgeskader på de underliggende konstruktioner.

Udskiftning af tagplader

Udbedringseksempel: Udskiftning af ondulineplader. Demontering af eksisterende ondulineplader i nødvendigt omfang samt montering af nye.

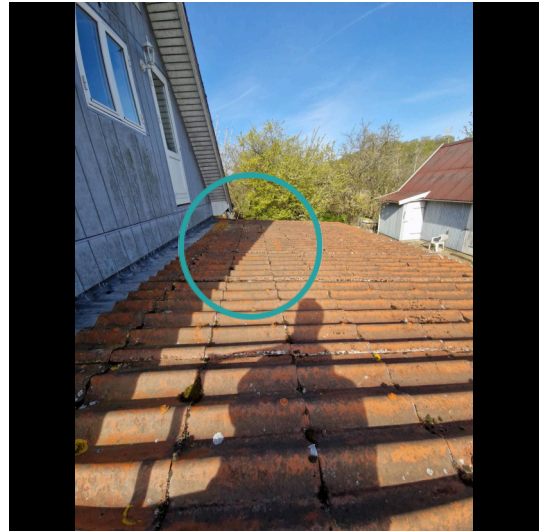
Taghældningen er mindre end foreskrevet af tagproducenten.
Forholdet ses ved tilbygning mod nord

Der ses ikke tegn på skade efter nu mange år, hvorfor
forholdet skønnes uden overordnet konstruktiv betydning.

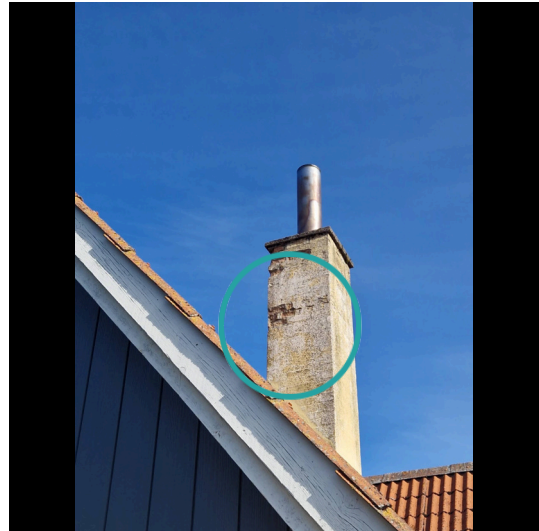
Skorsten fremstår med løse og defekte fuger, og der er revnede / frostsprængte sten, f.eks. mod syd

Forholdet vil udvikle sig yderligere på længere sigt.

Udbedring af skader

Opgaven vurderes at kunne udbedres af en murer. Vi anslår at arbejdslønnen er den største del af udbedringsomkostningen og materialer udgør en mindre del. Det anbefales derfor at lade en murer udbedre opgaven på regning.

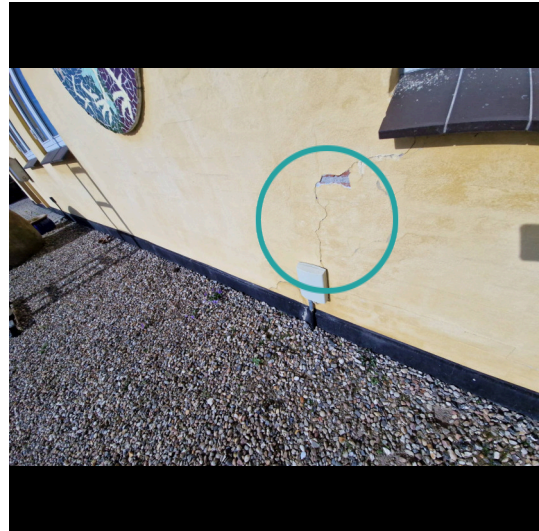
Ydervægge har enkelte revner, f.eks. ved vindue mod øst

Nævnte revner er af begrænset størrelse – mindre bevægelse over en længere årrække vil givet forekomme – også efter evt. reparationer. Denne type revner er ikke unormale.

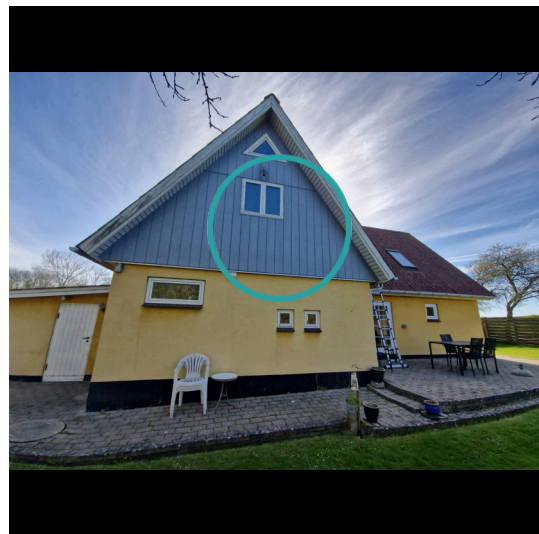
Der er enkelte punkterede termoruder, f.eks. mod vest

Isoleringsevnen er reduceret og ruden vil med tiden blive uklar.

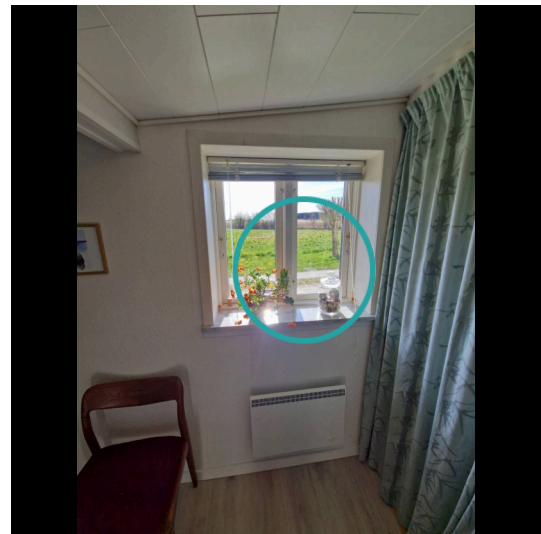
Der er ikke den påbudte redningsåbning i værelset mod nordøst

Der er risiko for personskade i tilfælde af brand.

Etablering af godkendt redningsåbning

Opgaven har ikke været mulig at prissætte, det anbefales at kontakte en tømrer med henblik på udredning af opgaven og tilbud på udbedring.

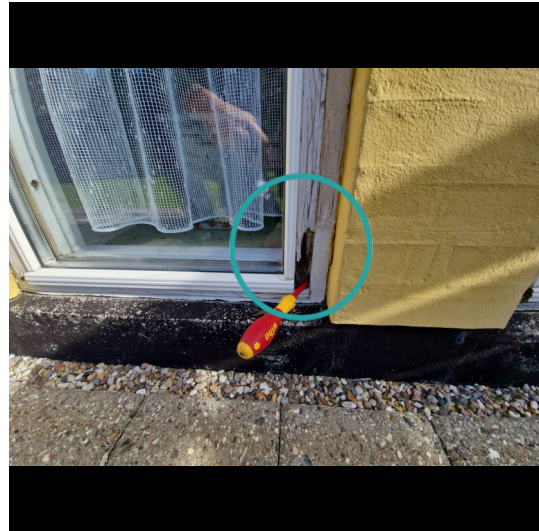
Der er nedbrydning i vinduerne enkelte steder, f.eks. mod syd

Nedbrydningen vurderes at fortsætte på længere sigt.

Udskiftning af nedbrudt træ

Udbedringseksempel: Udskiftning af nedbrudt træ. Det nedbrudte træ skæres væk og et stykke træ af samme sort og densitet tildannes nøjagtigt og indsættes i stedet for det beskadigede. Det reparerede område grundes og malebehandles på begge sider. Det udskiftede træværk afvaskes, slibes og males en gang.

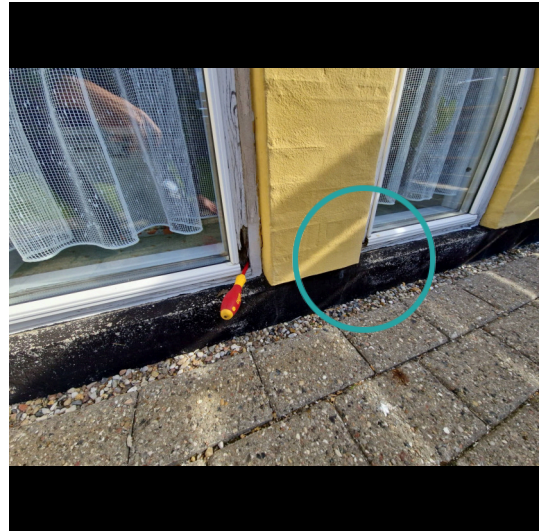
Fuger omkring døre og vinduer har mistet elasticiteten og er revnede i overfladen f.eks. mod syd

Omfanget er pt. begrænset, hvorfor der ikke skønnes nærliggende risiko for skade.

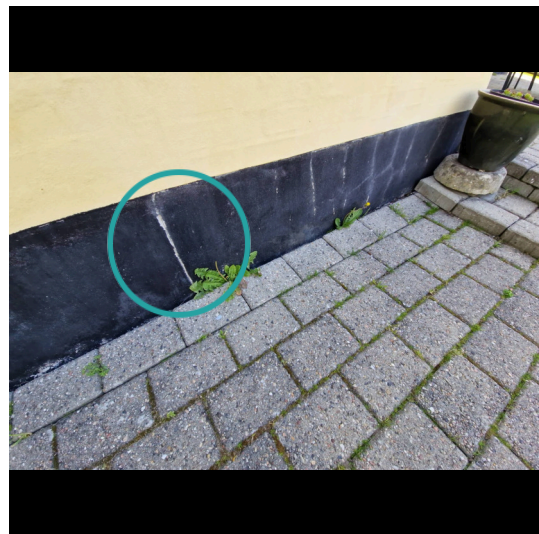
Der er enkelte revner i sokkel især mod øst

Revnedannelsen skønnes at være i ro - mindre udvikling over en længere årrække kan dog forekomme. Mindre revner er almindeligt forekommende i ældre bygninger.

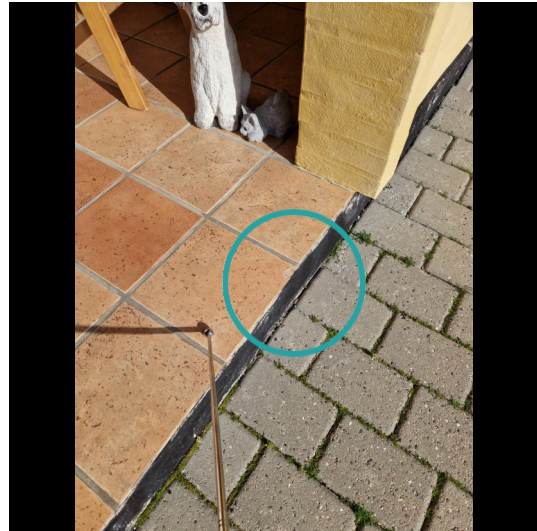
Klinker på trappe mod entre fremstår med mindre afbræk på hjørne/kanter

Omfanget er på nuværende tidspunkt så begrænset, at der ikke skønnes nærliggende risiko for skade.

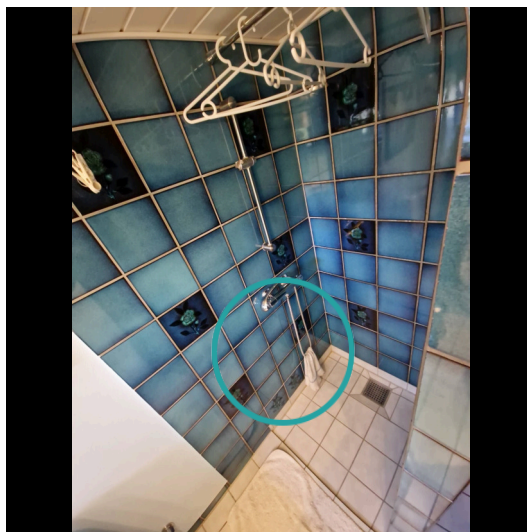
Der er enkelte revnede vægfliser samt vægfliser med begrænset vedhæftning til underlaget i brusenichen

Der er tale om vægge med direkte vandbelastning, hvorfor der er risiko for skader på de omkringliggende konstruktioner og installationer.

Udskiftning af klinker/fliser

Udbedringseksempel: Udskiftning af vægfliser. Vægfliser aftages. Underlaget rengøres omhyggeligt. Overflader primes og forsegles i hjørner, omkring rørgennemføringer og ved overgang væg/gulv. Heldækkende tætningsmasse påføres. Vægfliser opsættes, fuges og afrenses. I hjørner, og i overgang væg og gulv samt omkring sanitære installationer fuges med elastisk, vådrums siliconefugemasse.

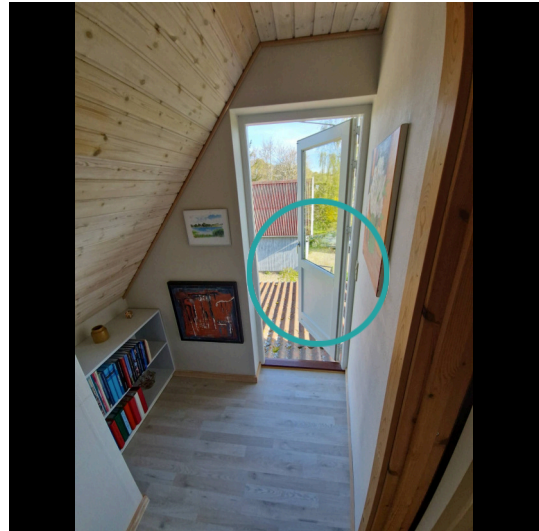
Der mangler værn foran dør ved fransk altan på 1. sal mod nord

Der er risiko for personskade.

530,00 Timepris**Udbedring af skade/fejl/mangler**

Opgaven vurderes at kunne udbedres af en tømrer. Vi anslår at arbejdslønnen er den største del af udbedringsomkostningen og materialer udgør en mindre del. Det anbefales derfor at lade en tømrer udbedre opgaven på regning.

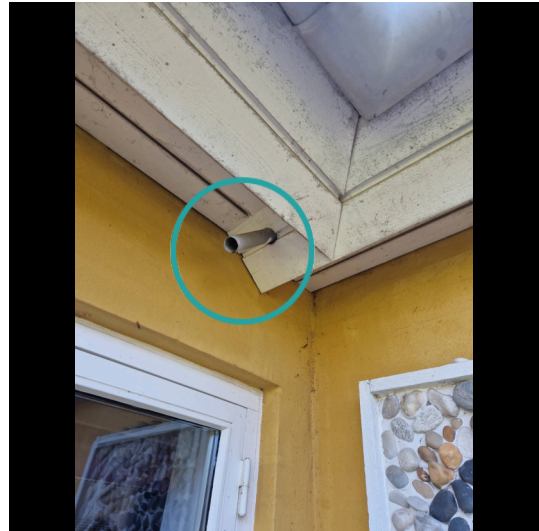
Vandvarmerens afløb fra sikkerhedsventil er ikke ført til afløb, men er ført gennem tagudhæng udvendig. Forholdet ses mod vest

Forholdet skønnes ikke at medføre nogen risiko.

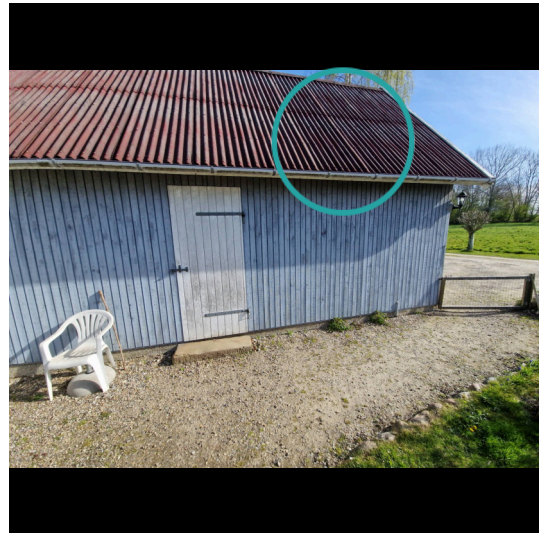
Bitumenpladerne fremstår nedbrudte med enkelte lunger og fordybninger f.eks. mod syd

Der er på længere/kort sigt risiko for vandindtrængning og følgeskader på de underliggende konstruktioner
