Realsyn+ for

Kløvervej 64,  
6100 Haderslev

### Bygningsoversigt

Dato for besigtigelse: 19-05-2026

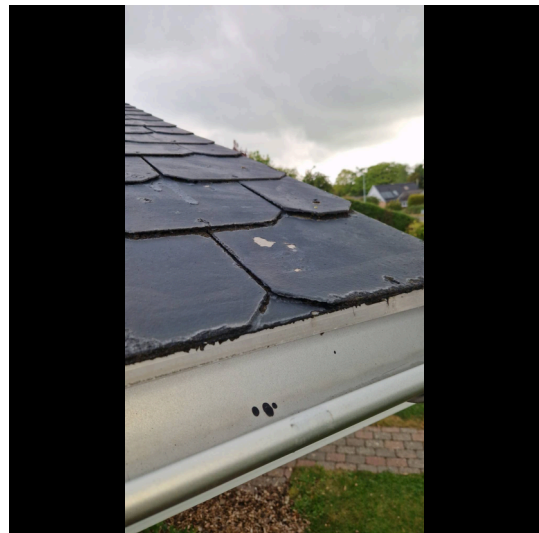
**Tag**

**SKADE:**

Skifereternittagpladerne har revner og afbræk fx mod syd og fremstår generelt med krumning med fortykkede ender og løftede samlinger

**RISIKO:**

Der er risiko for at skaden fortsat vil udvikle sig.

**Udskiftning af tagplader**

Udbedringseksempel: Udskiftning af tagplader eks. som Cembrit oplægges på det eksisterende lægteunderlag, med tætningsbånd i bølgepladernes vandrette overlæg og fastgøres med indfarvede tagskruer, spændskiver og tætningskiver. Udhængsklodser af plast med ventilation monteres over nederste taglægte ved tagfod.

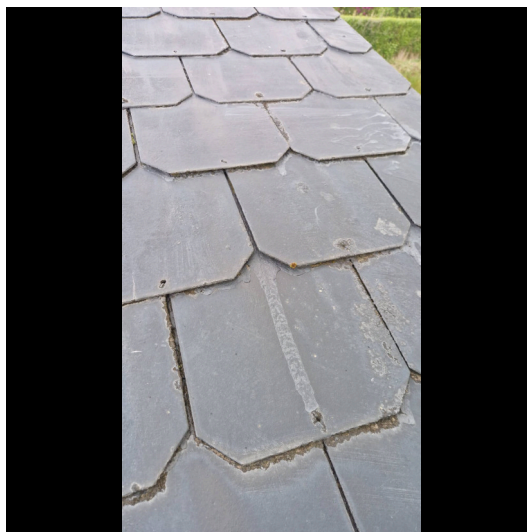
**Tag****SKADE:**

Tagplader er blevet rensat og malet. Der kan i den forbindelse være trængt afrensningsslam ind i tagrummet

**NOTE:**

Sandsynligheden er mindre ved skifereternit end bølgeeternit. Afrensningsslam kan indeholde asbest, hvorfor kontakt bør undgås. Såfremt det ønskes fjernet bør det ske i henhold til gældende anvisninger.

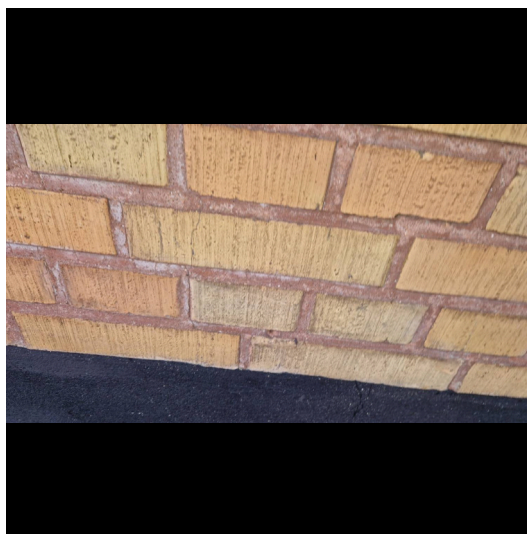
**Ydervægge****SKADE:**

Der er mindre revnedannelser samt defekte sten i murværket. Ses huset rundt

**NOTE:**

Nævnte revner er af begrænset størrelse – mindre bevægelse over en længere årrække vil givet forekomme – også efter evt. reparationer. Denne type revner er ikke unormale.

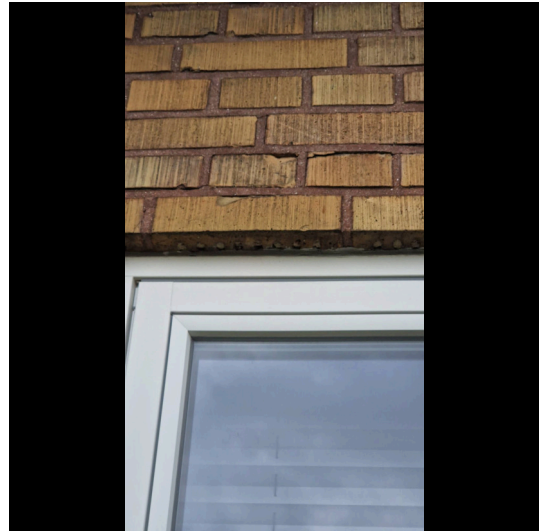
## Ydervægge

### SKADE:

Tegloverligger / fuger over vindue især mod vest er revnet

### RISIKO:

Forholdet ødelægger facadens tæthed og vil kunne give følgeskader på de bagvedliggende konstruktioner på længere sigt.

## Udskiftning af overligger

Udbedringseksempel: Udskiftning af overligger. Overliggeren understøttes midlertidigt pr. 600 mm under arbejdets udførelse for at sikre, at bæreevnen under og efter udførelsen er tilstede. Trykfast isolering indlægges mellem overliggeren og bagmur. Den midlertidige understøtning fjernes, når murværket kan bære.

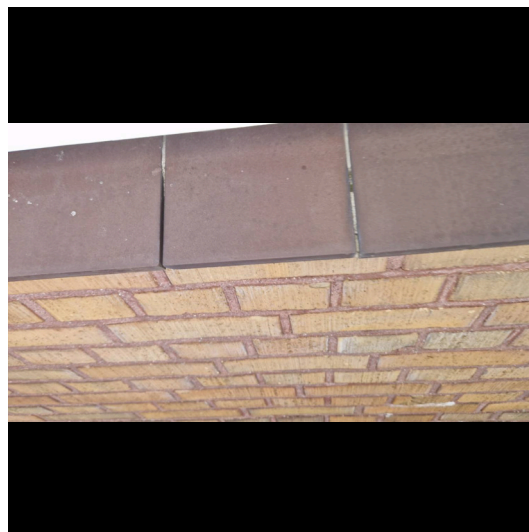
**Døre/vinduer/porte****SKADE:**

Der er manglende mørtelfuger mellem klinker, samt klinker med manglende vedhæftning til underlaget i sålbænke, se f.eks. mod vest og syd

**NOTE:**

Omfanget er på nuværende tidspunkt så begrænset, at der ikke skønnes at være nogen risiko.

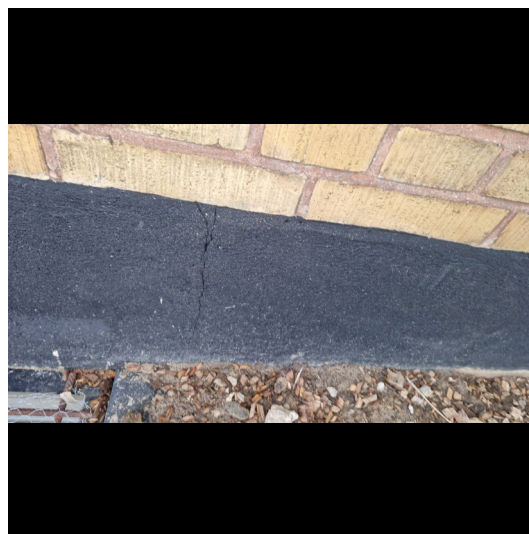
**Fundament/sokkel****SKADE:**

Der er mindre revner i sokkel bl.a. mod syd. Revnerne fortsætter op i ydervæggen

**NOTE:**

Revnedannelsen skønnes at være i ro - mindre udvikling over en længere årrække kan dog forekomme. Mindre revner er almindeligt forekommende i ældre bygninger.

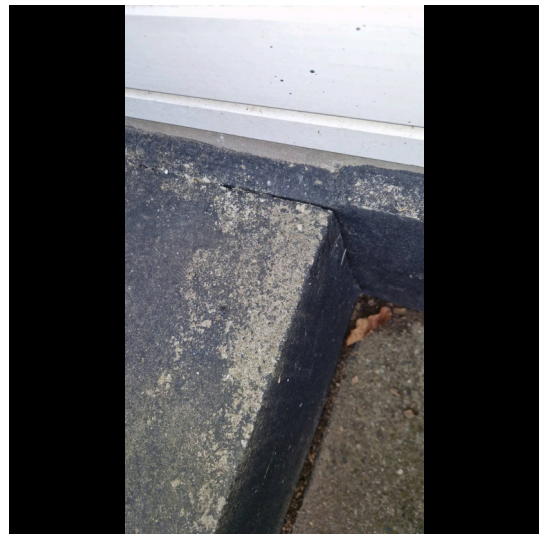
### Fundament/sokkel

**SKADE:**

Trappe til køkken har revner i samlingen med fundament

**NOTE:**

Omfanget er på nuværende tidspunkt så begrænset, at der ikke skønnes nærliggende risiko for skade.

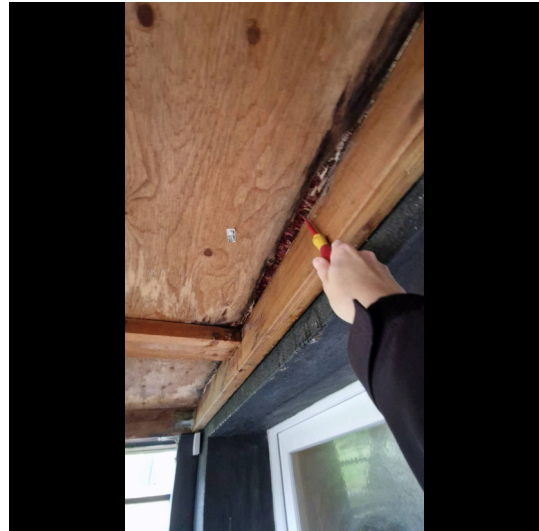
## Fundament/sokkel

### SKADE:

Der er nedbrydning i underlag for terrassebrædder mest mod vest

### RISIKO:

Forholdet kan udvikle sig på længere sigt og derved medføre risiko for personskade.

## Udskiftning af nedbrudt træ

Udbedringseksempel: Udskiftning af træ. Det nedbrudte træ skæres væk og et stykke træ af samme sort og densitet tildannes nøjagtigt og indsættes i stedet for det beskadigede. Det reparerede område grundes og malebehandles på begge sider. Døren afvaskes, slibes og males en gang.

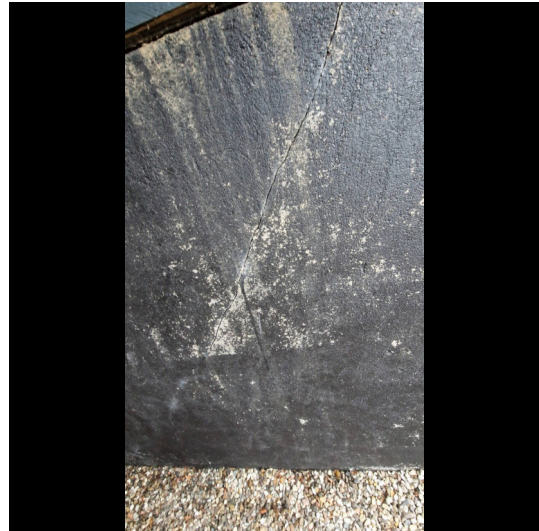
### Fundament/sokkel

**SKADE:**

Brytningsmure mod tidligere garage har revnedannelser og lidt afskallinger på trappen

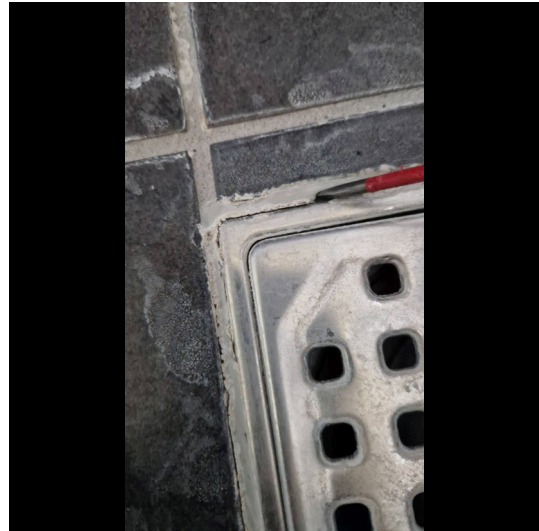
## Stueplan

### SKADE:

Der er gulvklinker og vægfliser med mangelfuld vedhæftning til underlaget i brusenichen samt fugeslip ved gulv

### RISIKO:

Der er tale om gulv og væg med direkte vandbelastning, hvorfor der er risiko for skader på de omkringliggende konstruktioner og installationer.

## Udskiftning af klinker/fliser

Udbedringseksempel: Udskiftning af fliser/klinker. Aftagning af fliser/klinker. Underlaget rengøres omhyggeligt. Svummelag af cement og fint sand 1:1 arbejdes ind i underlaget. Afretningslag af slidlagsbeton 0-4 mm udlægges, komprimeres og afrettes, lagtykkelse 20 mm. Flexibel fliseklæb, 3,5 kg/m<sup>2</sup>, påføres. fliser/klinker udlægges, fuges med cementbaseret fugemasse og afrenses. I overgang væg og gulv fuges med silicone fugemasse.

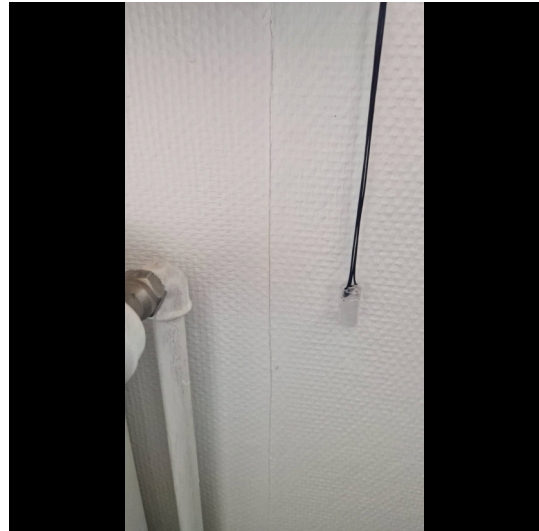
### Stueplan

**SKADE:**

Der er registreret revner i vægge mest under vinduer mod vest og nord

**NOTE:**

Forholdet er begrænset og skønnes ikke at vil udvikle sig.

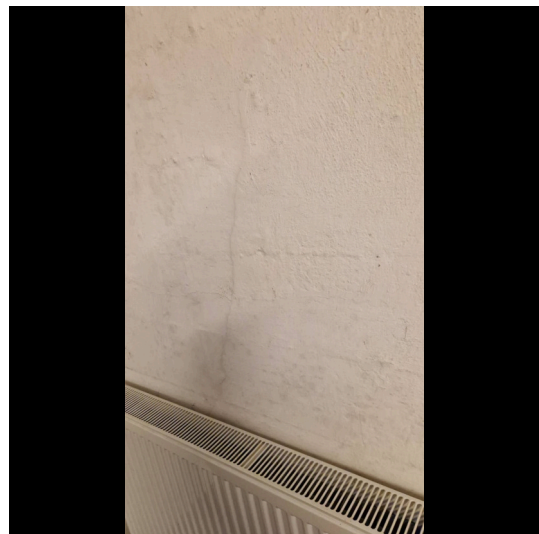
### Kælder

**SKADE:**

Der er registreret revner i vægge bl.a. i rum ved trappe ved vindue

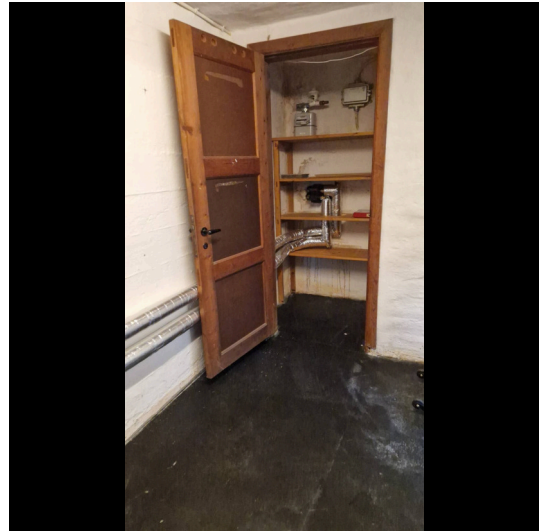
## Kælder

**SKADE:**

Der er fugtopstigning og fugtgennemtrængning i kældervægge samt misfarvninger i hjørne bla. mod sydvest

**RISIKO:**

Det vurderes, at skaden kan udvikle sig på længere sigt.

**NOTE:**

Opstigende og indtrængende grundfugt i ældre kældervægge er almindeligt forekommende, vægge bør dog ikke beklædes i kælderen.

## Udbedring af fugt i kælder

Opgaven vurderes at kunne udbedres af en fugttekniker. Vi anslår at arbejdslønnen er den største del af udbedringsomkostningen og materialer udgør en mindre del. Det anbefales derfor at lade en geotekniker udbedre opgaven på regning.
