Realsyn+ for

Søndersognsvej 94,  
4780 Stege

### Bygningsoversigt

Dato for besigtigelse: 29-06-2026

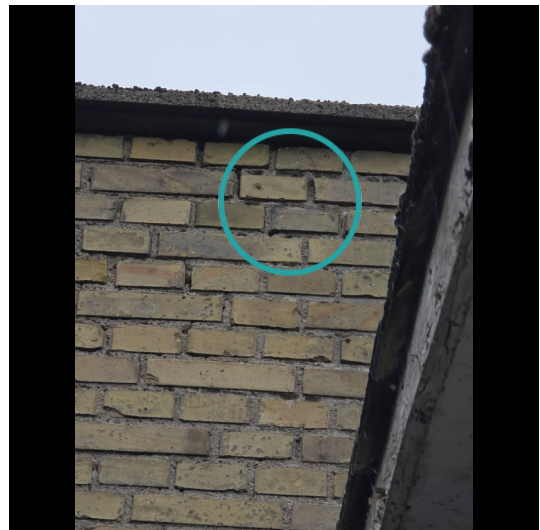
**Tag****SKADE:**

Skorsten fremstår i områder med porøse/udfaldne fuger, ses f.eks mod vej

Omfanget er på nuværende tidspunkt begrænset

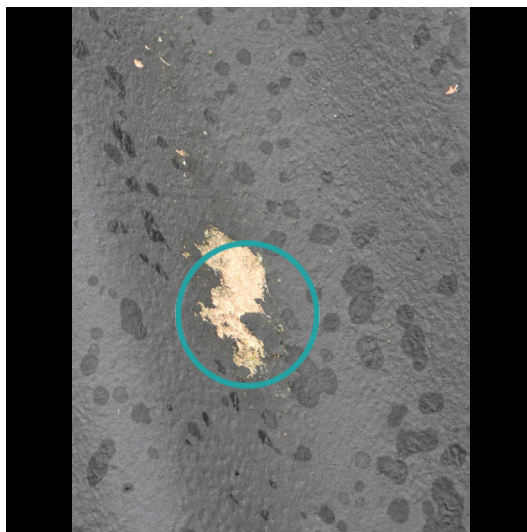
## SKADE:

Tagpladerne er blevet malet og har begyndende nedbrydning, f.eks. langs kanter og på overflader. Forholdet er synligt på begge tagflader

Der er risiko for at dette vil kunne medføre vandindtrængning, som kan give skader på de underliggende bygningsdele på længere sigt.

## Udskiftning af tagplader

Udbedringseksempel: Udskiftning af tagplader eks. som Cembrit oplægges på det eksisterende lægteunderlag, med tætningsbånd i bølgepladernes vandrette overlæg og fastgøres med indfarvede tagskruer, spændskiver og tætningskiver. Udhængsklodser af plast med ventilation monteres over nederste taglægte ved tagfod.

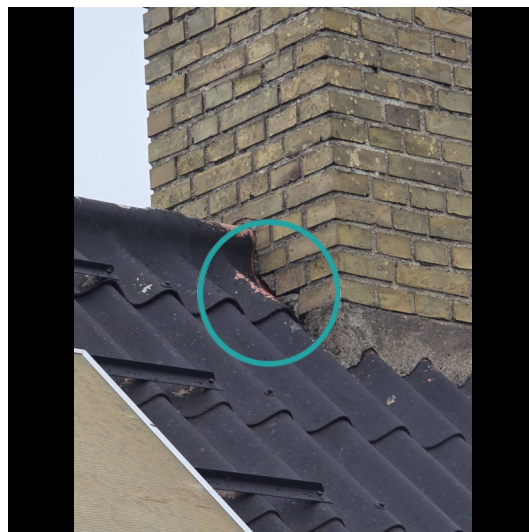
## SKADE:

Inddækningen mellem tagflade og skorsten vurderes defekt/ikke tæt, ses f.eks mod sydøst

Der er risiko for vandindtrængning og følgeskader på de underliggende konstruktioner

## Eftergang af skorstensinddækning

Udbedringseksempel: Inddækningen eftgås/bankes på plads med gummi hammer til det er plant over tagbelægningen. Det forudsættes at inddækning er intakt. Max skorstens dimensioner 900 x 900 cm.

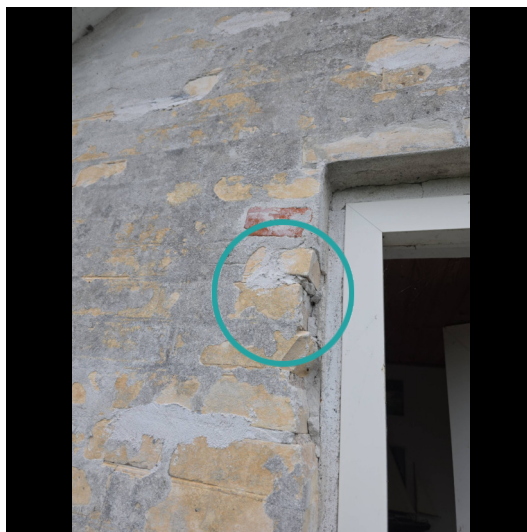
## SKADE:

Puds på ydermure er i områder med mangelfuld vedhæftning, afskalninger og revner. Der ses enkelte steder revnedannelser i murværket samt enkelte frostsprængte sten, se især mod vest

Det vurderes, at skaden kan udvikle sig på længere sigt.

## Eftergang af puds

Udbedringseksempel: Eftergang af puds på ydervæg. Løst (hult) puds afhugges til præcis begrænsning. Afrenset ydervæg udkastes med mørtel, der afrettes og glattes med trækbræt og slutpuds.

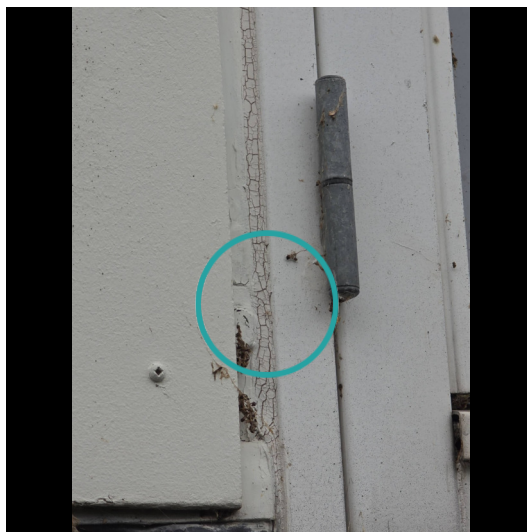
**Døre/vinduer/porte****SKADE:**

Fuger omkring døre og vinduer har steder mistet elasticiteten og er med fugeslip, ses bl.a mod nordvest og sydøst

Der er risiko for fugtindtrængen og skader på de underliggende/bagvedliggende konstruktioner på længere sigt.

**380,00 Pr lbm\*****Udbedring af fuger**

Udbedringseksempel: Udbedring af fuger. Kontaktflader mellem fuge og omgivende bygningsdele afrenses. Udrensning/udkradsning af eksisterende fuge, stopning, fugeunderlag og elastisk fuge.

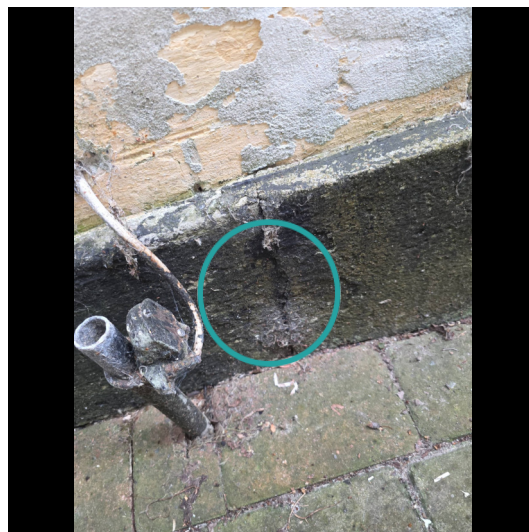
**Fundament/sokkel****SKADE:**

Der er enkelte revner i sokkel især mod nord

Revnedannelserne skønnes at være i ro - mindre bevægelse over en længere årrække samt mindre revnedannelse efter reparation kan dog forekomme. Mindre revner er almindeligt forekommende i ældre bygninger.

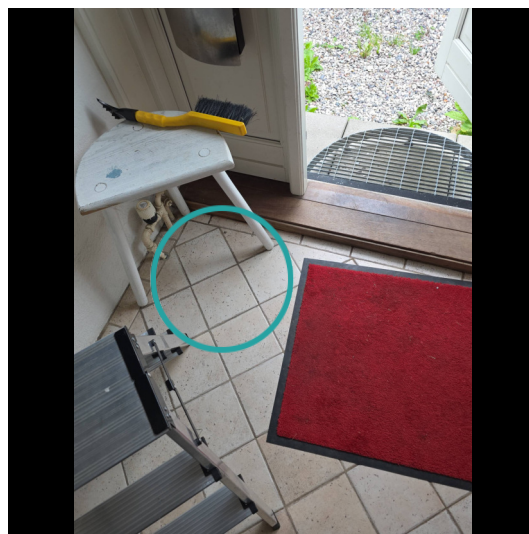
**Stueplan****SKADE:**

Der er gulvklinter med mangelfuld vedhæftning til underlaget, ses f.eks ved døren

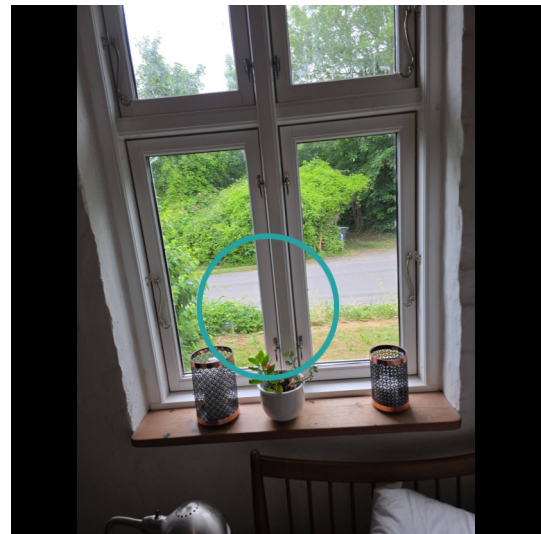
**SKADE:**

Vinduer i værelse overholder ikke kravet til redningsåbning

Der er risiko for personskade.

## Etablering af godkendt redningsåbning

Opgaven har ikke været mulig at prissætte, det anbefales at kontakte en tømrer med henblik på udredning af opgaven og tilbud på udbedring.

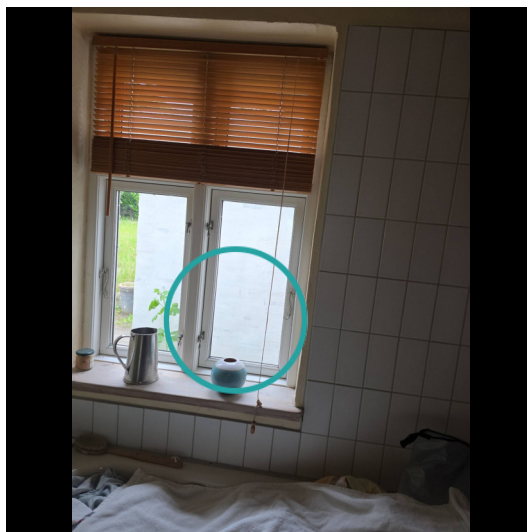
### SKADE:

Der er kun rumaftræk gennem vindue i rummet

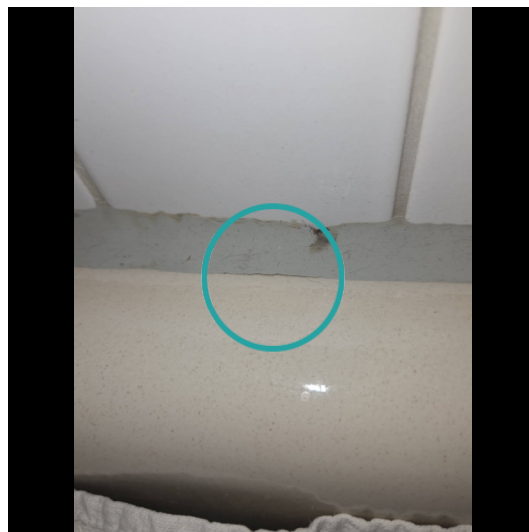
## SKADE:

Der er defekte fuger omkring badekar

Der er tale om fuger, som er direkte vandbelastede, hvorfor der er risiko for skader på de omkringliggende konstruktioner og installationer.

## Eftergang af fuger omkring badekar

Udbedringseksempel: Eftergang af fuger omkring badekar i vådrum. Eksisterende fuger udskæres. Underlaget rengøres omhyggeligt, fugesider affedtes. Der fuges med elastisk, vådrums silikonefugemasse.

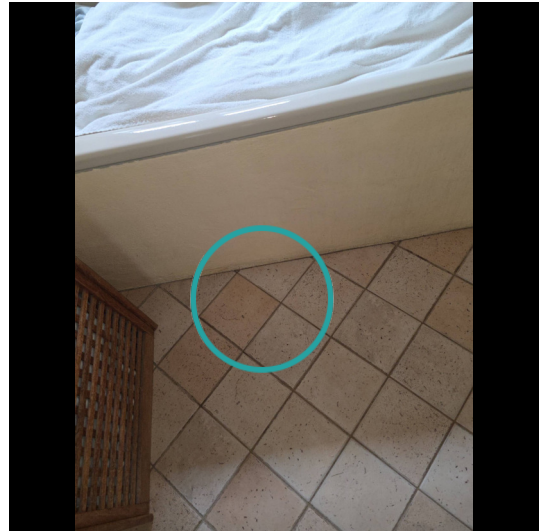
**SKADE:**

Der er gulvklinker og vægfliser med mangelfuld vedhæftning til underlaget omkring badekarret samt revnedannelser væggen ved badekarret

Der er tale om gulv og væg med direkte vandbelastning, hvorfor der er risiko for skader på de omkringliggende konstruktioner og installationer.

## Udskiftning af klinker/fliser

Udbedringseksempel: Udskiftning af fliser/klinker og vådrumsbehandling. fliser/klinker aftages. Underlaget rengøres omhyggeligt. Gulvet vådrumsbehandles. Der skal anvendes et komplet system til vandtætning med produkter fra samme godkendelse. Overflader primes og forsegles i hjørner, omkring rørgennemføringer og ved overgang væg/gulv. Heldækkende tætningsmasse påføres. fliser/klinker opsættes, fuges og afrenses. I hjørner, og i overgang væg og gulv samt omkring sanitære installationer fuges med elastisk, vådrums siliconefugemasse.

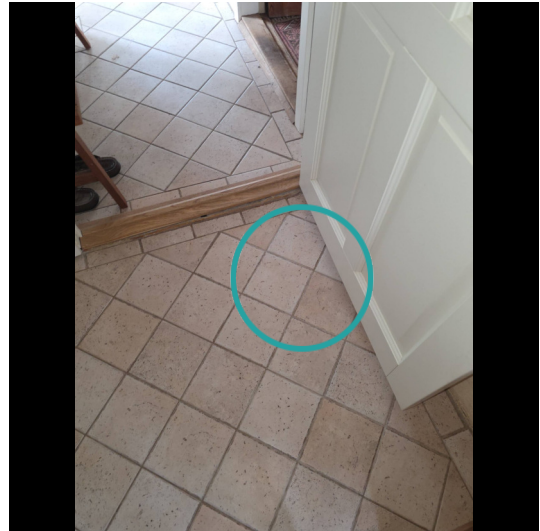
**SKADE:**

Der er gulvklinter med mangelfuld vedhæftning til underlaget uden for vådzone, ses f.eks. mod døren

Der er tale om et mindre område, som ikke er vandbelastet. Der vurderes derfor ikke at være nærliggende risiko for skader.

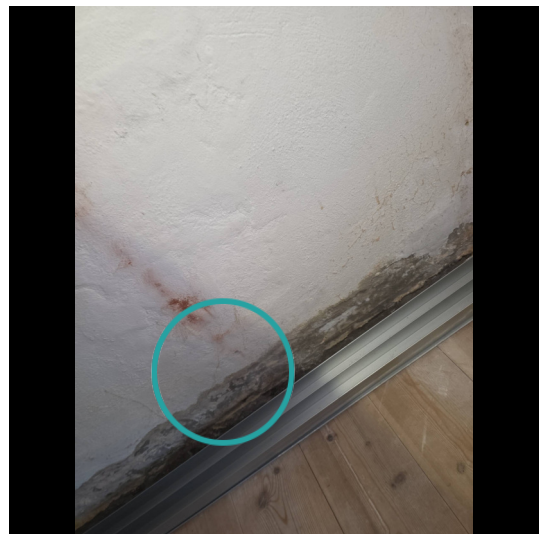
**SKADE:**

Der kan konstateres opfugtning af væg mod gulv hvor paneler ikke er opsat

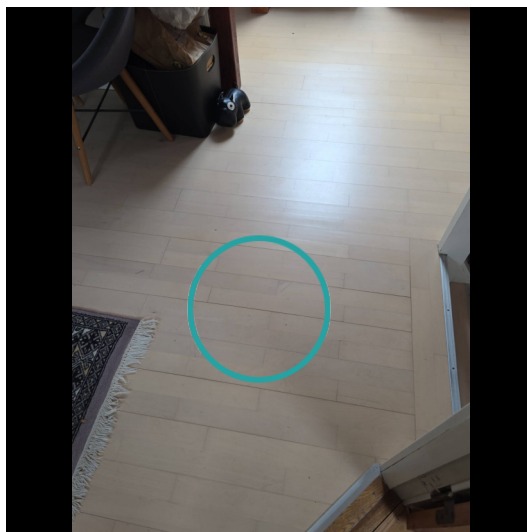
**1. Sal****SKADE:**

Belægningen på gulvet er ujævn og har lidt åbne samlinger mellem brædderne, ses f.eks i stue og køkken

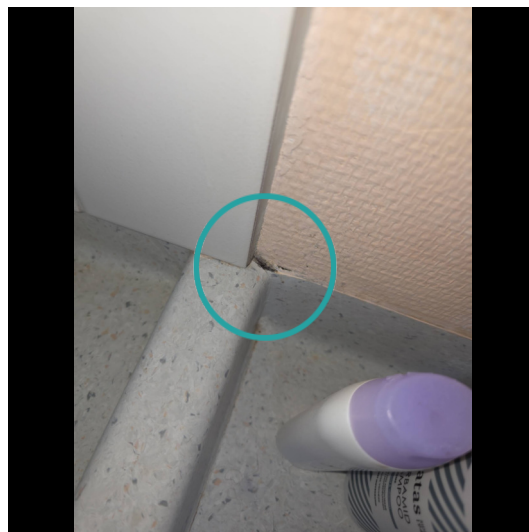
**SKADE:**

Der er defekte elastiske fuger i bruseniche ved gulv omkring opkanten

Der er tale om fuger, som er direkte vandbelastede, hvorfor der er risiko for skader på de omkringliggende konstruktioner og installationer.

**Eftergang af fuger**

Udbedringseksempel: Eftergang af fuger i vådrum. Eksisterende fuger udskæres. Underlaget rengøres omhyggeligt, fugesider affedtes. Fugemassen påføres ved brug af flisebræt, og smøres ud for at fylde mellemrummet mellem fliser og klinker.

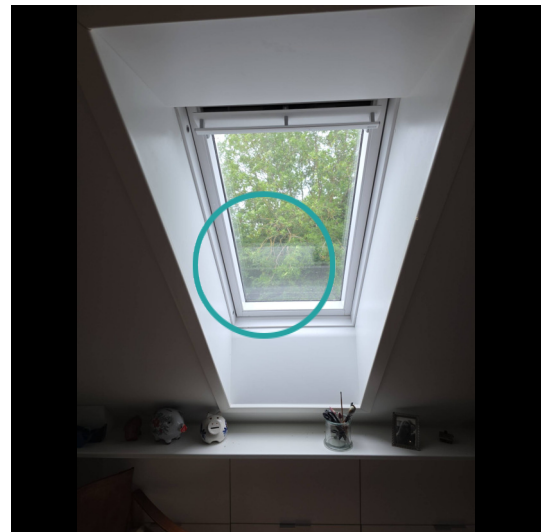
**1. Sal****SKADE:**

Vinduer i værelse overholder ikke kravet til redningsåbning

Der er risiko for personskade.

**Indhent tilbud****Etablering af godkendt redningsåbning**

Opgaven har ikke været mulig at prissætte, det anbefales at kontakte en tømrer med henblik på udredning af opgaven og tilbud på udbedring.

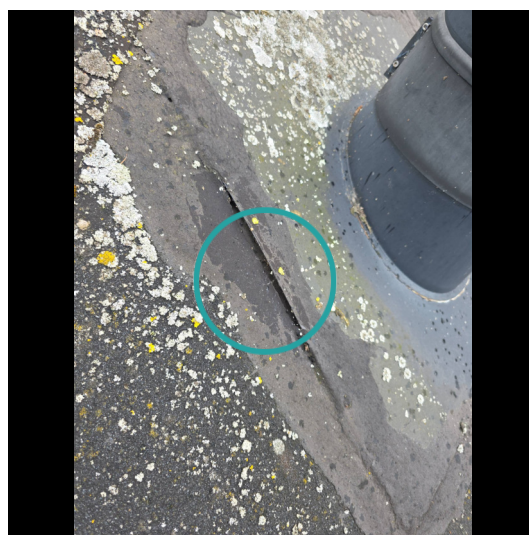
**Tag****SKADE:**

Inddækningen mellem tagflade og skorsten vurderes defekt/ikke tæt, fugen har sluppet tagpappen, ses mod nordøst

Der er risiko for vandindtrængning og følgeskader på de underliggende konstruktioner

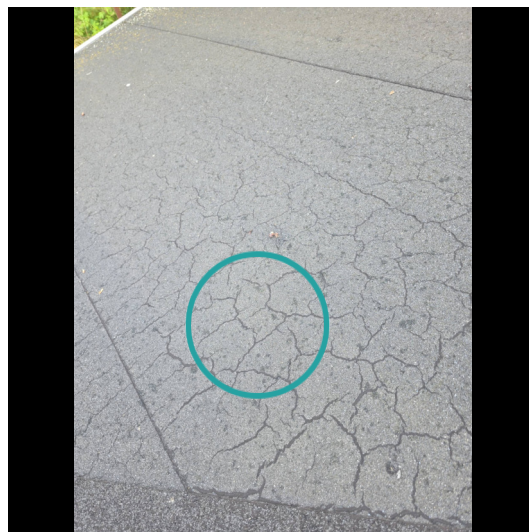
**Tag****SKADE:**

Tagpappen fremstår med nedslidning af skiferbelægningen og revnedannelse i overfladen. Forholdet nedsætter UV beskyttelse samt levetid

Der er på længere sigt risiko for vandindtrængning og følgeskader på de underliggende konstruktioner
